| ALCALDIA MAYOR DE BOGOTÁ D.C. <small>INSTITUTO DISTRITAL DE GESTIÓN DE RIESGOS Y CAMBIO CLIMÁTICO</small> | DIAGNÓSTICO TÉCNICO | Código: | GAR-FT-03 |

DIAGNÓSTICO TÉCNICO DI – 8509
SUBDIRECCIÓN DE ANÁLISIS DE RIESGOS Y EFECTOS DE CAMBIO CLIMÁTICO
COORDINACIÓN DE ASISTENCIA TÉCNICA
RADICADO IDIGER No. 2015ER13021
EVENTO SIRE No. 3168017

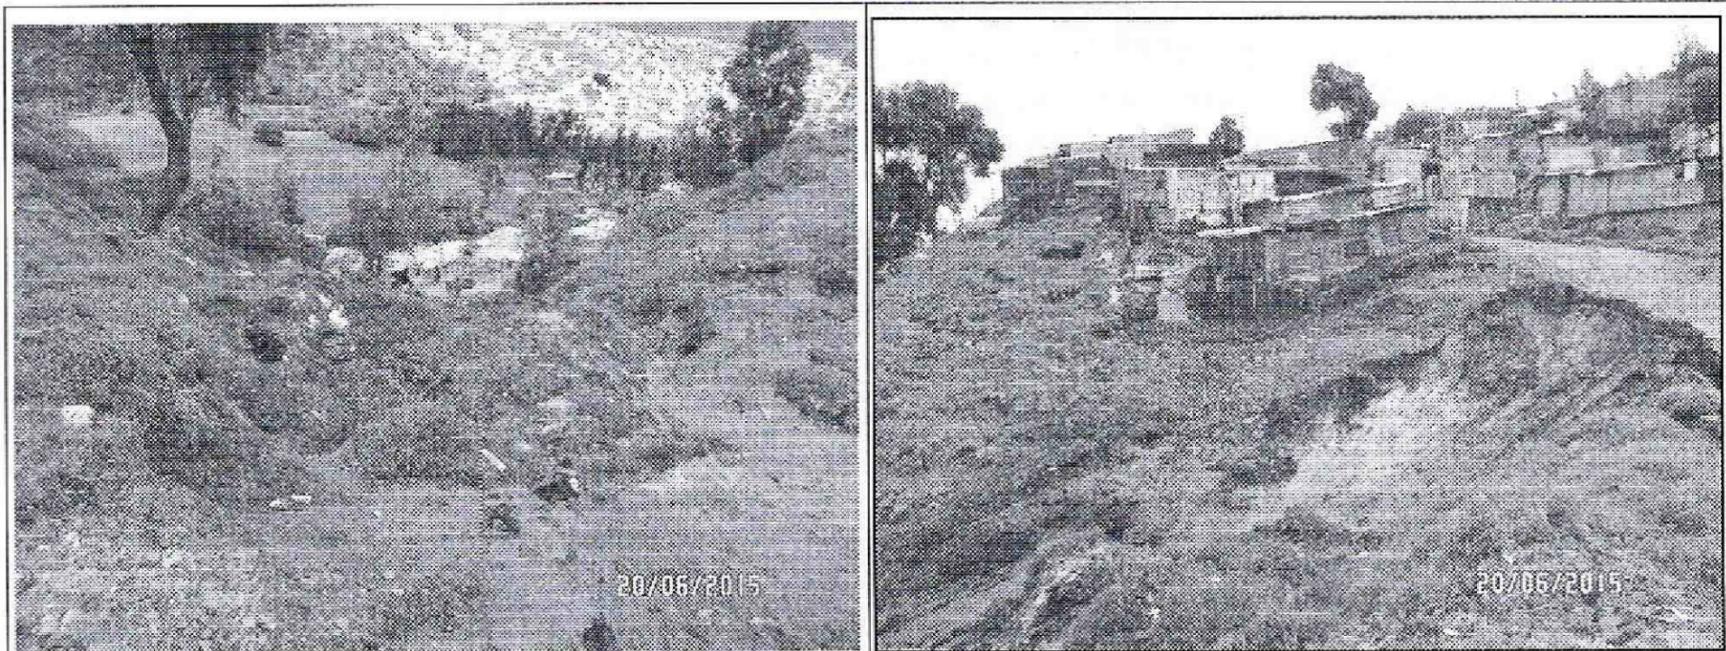
Se identificó un avance en el proceso de remoción en masa tipo flujo de lodos y detritos identificado en el mes de Abril de 2011. El avance involucra un volumen de material cercano a los 100 m³, de los cuales aproximadamente 80m³ se depositaron a lo largo de la ladera, y el resto en la parte baja de la misma, sobre la vía de la Diagonal 86 A Sur, generando la obstrucción parcial, así como la pérdida de verticalidad de un poste a cargo de la ETB y de dos individuos arbóreos de gran tamaño los cuales se encuentran inmersos en la masa movilizada; adicionalmente se evidencia en la parte alta de la ladera una grieta de tracción de aproximadamente 20 metros de longitud y abertura de aproximadamente 15 centímetros, lo que es indicio de posibles nuevos avances, situación que compromete la estabilidad de tres viviendas.

La ladera evaluada cuenta con una pendiente cercana a los 50 grados, con una altura aproximada a los 40 metros y una longitud aproximada de 100 m, donde no se evidencian medidas para dar manejo a las aguas de escorrentía superficial y subsuperficial. Así mismo se observó el mal manejo que se está dando a las aguas servidas por parte de las viviendas localizadas en la parte alta de la

ladera, las cuales discurren libremente por la ladera generando la saturación de los suelos que conforman la ladera. Entre las posibles causas por las cuales se presentó el avance en el proceso de remoción en masa se encuentra la carencia actual de medidas para el manejo de las aguas lluvias y la susceptibilidad de los materiales que conforman los suelos de la ladera.

Fotografía 1 y 2. Vista del avance del proceso de remoción en masa identificado en el mes de Abril de 2011, el cual movilizó un volumen de material cercano a los 100 m³.

- A la Alcaldía Local de Usme, desde su competencias identificar el responsable y/o responsables de realizar las medidas de protección en la ladera evaluada; esto con el fin de garantizar las condiciones físicas de la misma, acciones que deben ser adelantadas con el apoyo de personal idóneo, de acuerdo con la normatividad vigente para el sector, para lo cual se deben tramitar los permisos y licencias respectivos.

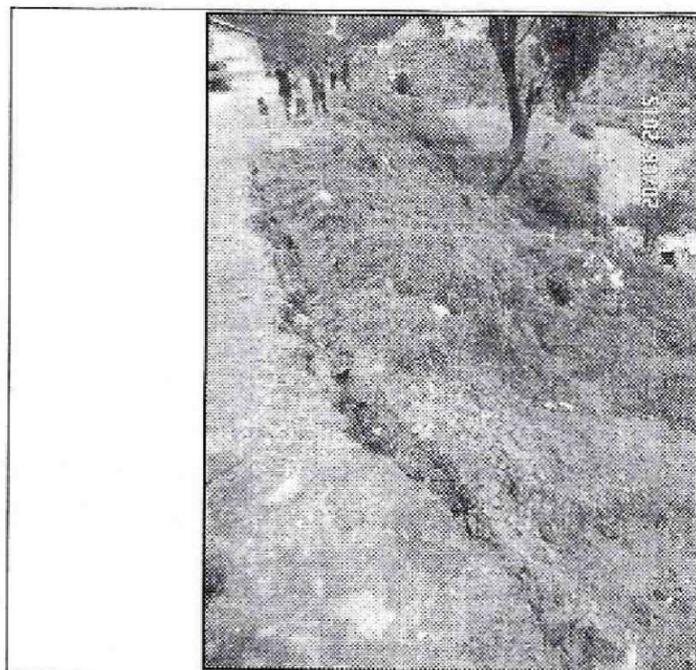
Fotografía 3. Vista de la grieta de tracción localizada en la parte alta de la ladera.

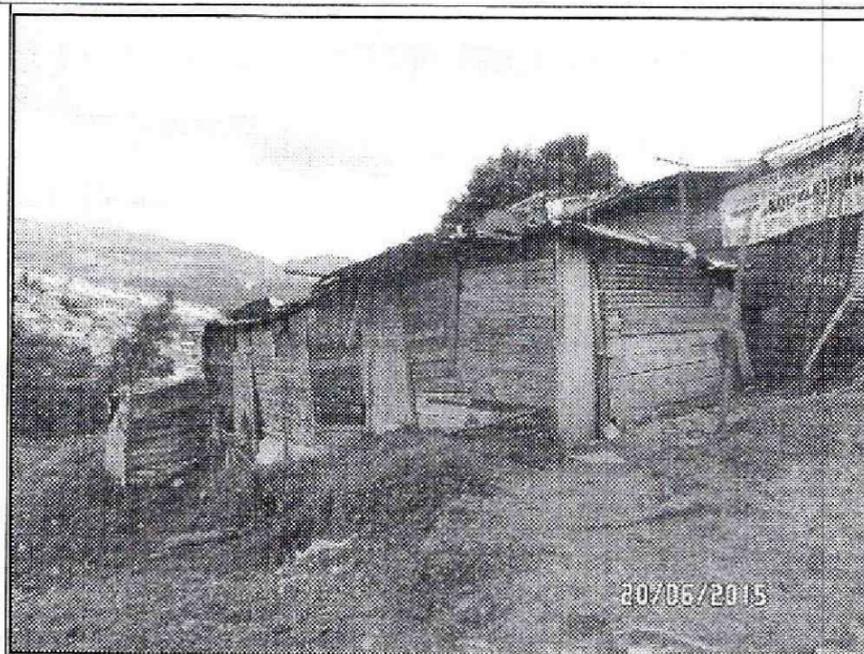
En la corona del proceso, se emplaza una vivienda identificada como Casa 228 (nomenclatura no oficial ya que corresponde a un sector no legalizado), corresponde a una construcción en material de recuperación, con cubierta liviana en teja de zinc, soportada por un entramado en madera que a su vez se apoya sobre el cerramiento de la misma. Dicha vivienda presenta en términos generales deficiencias constructivas relacionadas con el material en el que se encuentra construida.

Fotografía 4. Vista de la vivienda emplazada en la corona del proceso la cual se encuentra identificada como Casa 228.

- A los responsables de la vivienda identificada como Casa 228 y las viviendas emplazadas en el predio de la Carrera 10B Este No. 89C-13 Sur y el predio de la Carrera 10B Este No. 89C-07 Sur, Barrio Sierra Morena de la Localidad de Usme, acoger la recomendación de evacuación preventiva, hasta tanto se garanticen las condiciones de habitabilidad de las mismas.

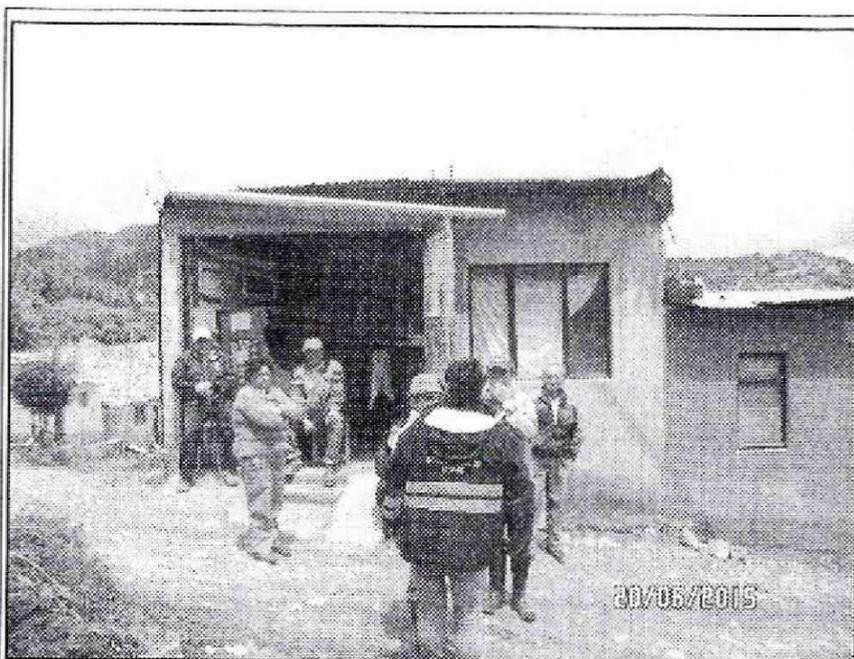
Las viviendas emplazadas en la parte baja de ladera identificadas con las nomenclaturas Carrera 10B Este No. 89C-13 Sur y Carrera 10B Este No. 89C-07 Sur, corresponden a construcciones de un (1) nivel, en mampostería simple, con cubiertas livianas en tejas de zinc, soportadas por un entramado en madera que a su vez se apoya sobre los muros de cerramiento de la misma. Viviendas que en términos generales presentan deficiencias constructivas relacionadas con la ausencia de elementos de confinamiento y amarre del tipo vigas y columnas.

Fotografía 5. Vista de la vivienda emplazada en el predio de la Carrera 10B Este No. 89C-13 Sur.

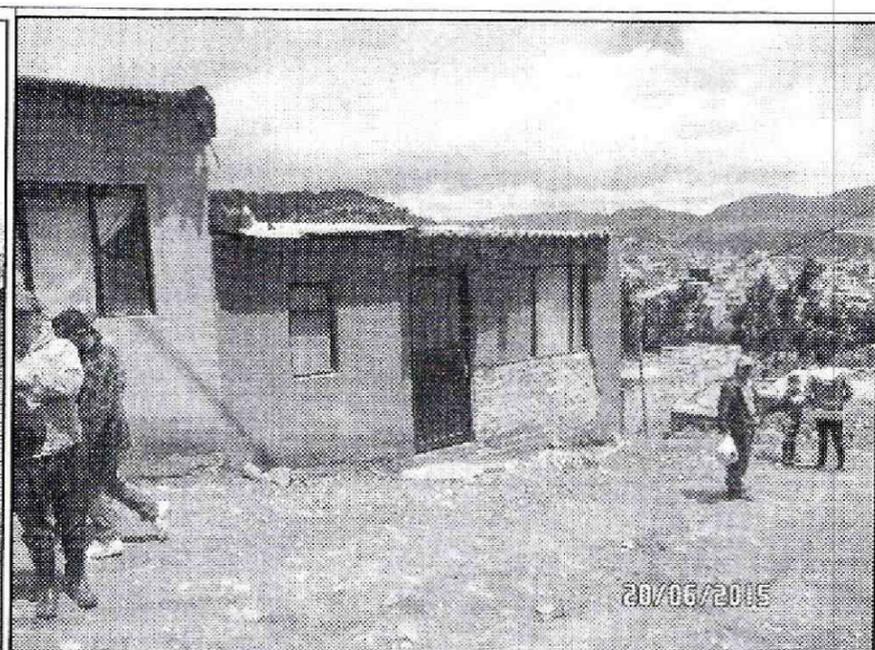
Fotografía 6. Vista de la vivienda emplazada en el predio de la Carrera 10B Este No. 89C-07 Sur.
