DIAGNÓSTICO TÉCNICO – DI-8513
SUBDIRECCIÓN DE ANÁLISIS DE RIESGOS Y EFECTOS DE CAMBIO CLIMÁTICO
COORDINACIÓN DE ASISTENCIA TÉCNICA
RADICADO IDIGER 2015ER15137
RADICADO IDIGER 2015ER15770
RADICADO IDIGER 2015ER16305

DIRECCIÓN	Calle 95 No. 68 C - 38	ÁREA DIRECTA				150 m ²	
BARRIO	Julio Flórez	POBLACIÓN ATENDIDA				4	
UPZ	25 – La Floresta	FAMILIAS	1	ADULTOS	3	NIÑOS	1
LOCALIDAD	11 – Suba	PREDIOS EVALUADOS		1			
CHIP	AAA0058ULPP	OFICIO REMISORIO		CR-21551

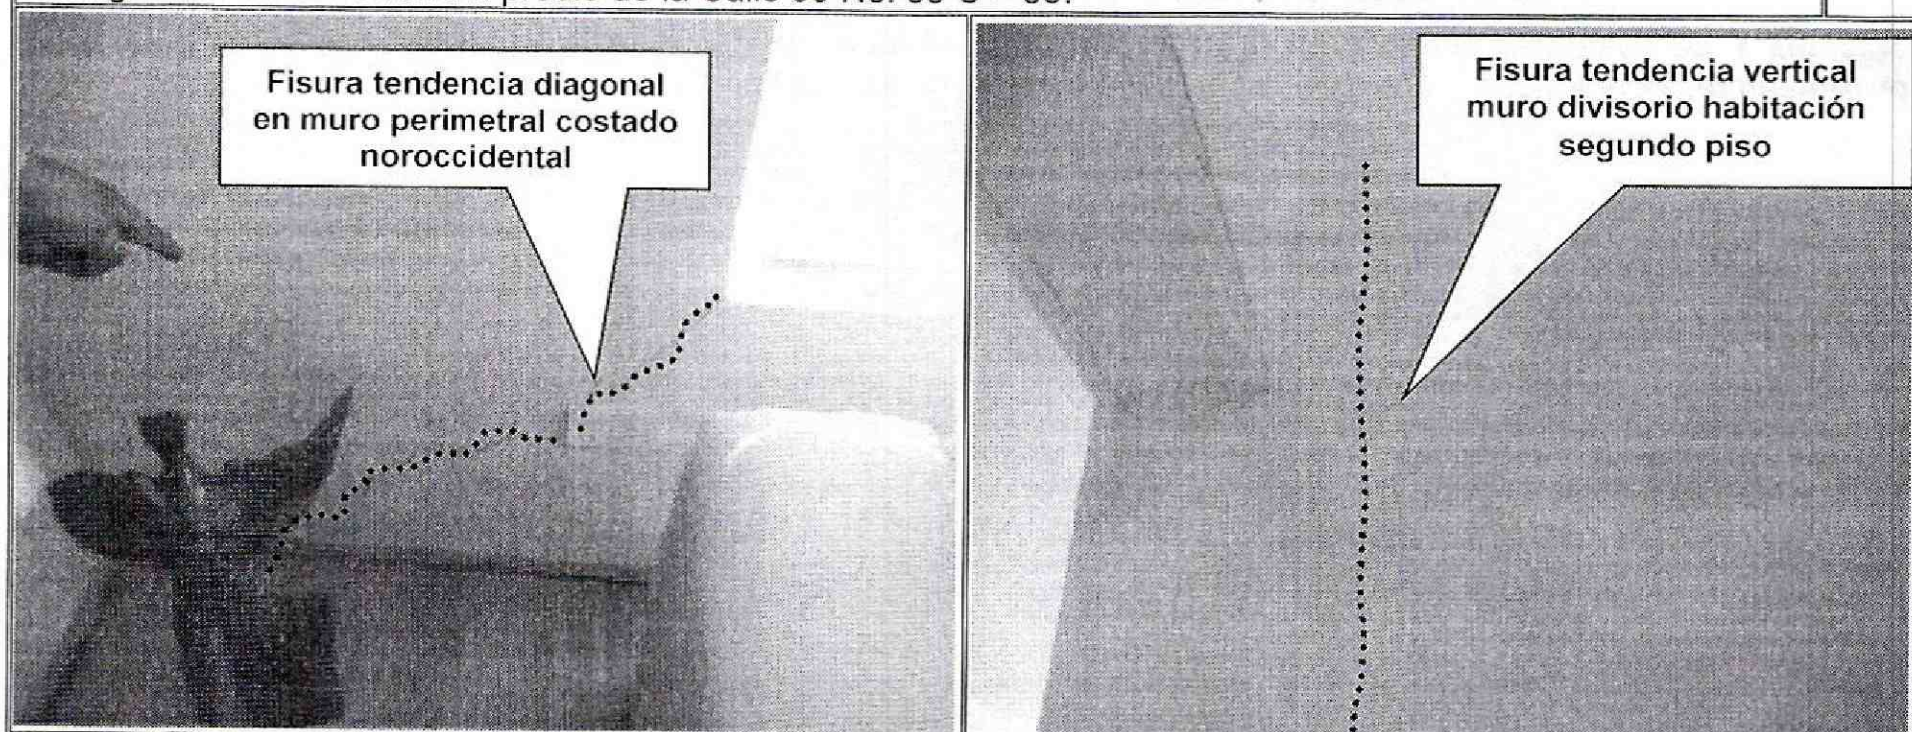
En el predio de la Calle 95 No. 68 C – 38, se localiza una vivienda de 2 niveles, construida posiblemente con un sistema estructural de muros de carga en mampostería simple, cuenta con una placa de entrepiso construida en concreto y cubierta conformada por tejas de asbesto cemento, por lo que presenta deficiencias constructivas relacionadas con la carencia de elementos de confinamiento y/o amarre tipo vigas y columnas. Hacia el costado Noroccidental de la vivienda, se evidencian fisuras y grietas en los muros perimetrales y divisorios del primer y segundo nivel, de tendencia horizontal y escalonada con aberturas que oscilan aproximada de 1 milímetro y 3 milímetros de abertura con longitudes que varía entre los 10 centímetros y 2 metros. Igualmente, se observa que la junta dilatación entre el muro de cerramiento y la placa de sobre piso del mismo costado, presenta una abertura de aproximada de 1 centímetro y una longitud cercana a los 15 metros.

Fotografía 2 y 3. Se evidencian fisuras y grietas con aberturas que oscilan aproximada de 1 milímetro y 3 milímetros de abertura con longitudes que varía entre los 0.5 metros y 2 metros, del predio de la Calle 95 No. 68 C – 38.

- A los responsables y/o propietarios de la vivienda emplazada en el predio de la Calle 95 No. 68 C – 38 del Sector Catastral Julio Flórez de la Localidad de Suba, implementar las acciones pertinentes de mantenimiento y/o reparación que hayan a lugar, con el propósito de garantizar durante la vida útil del inmueble, las condiciones adecuadas para su uso.

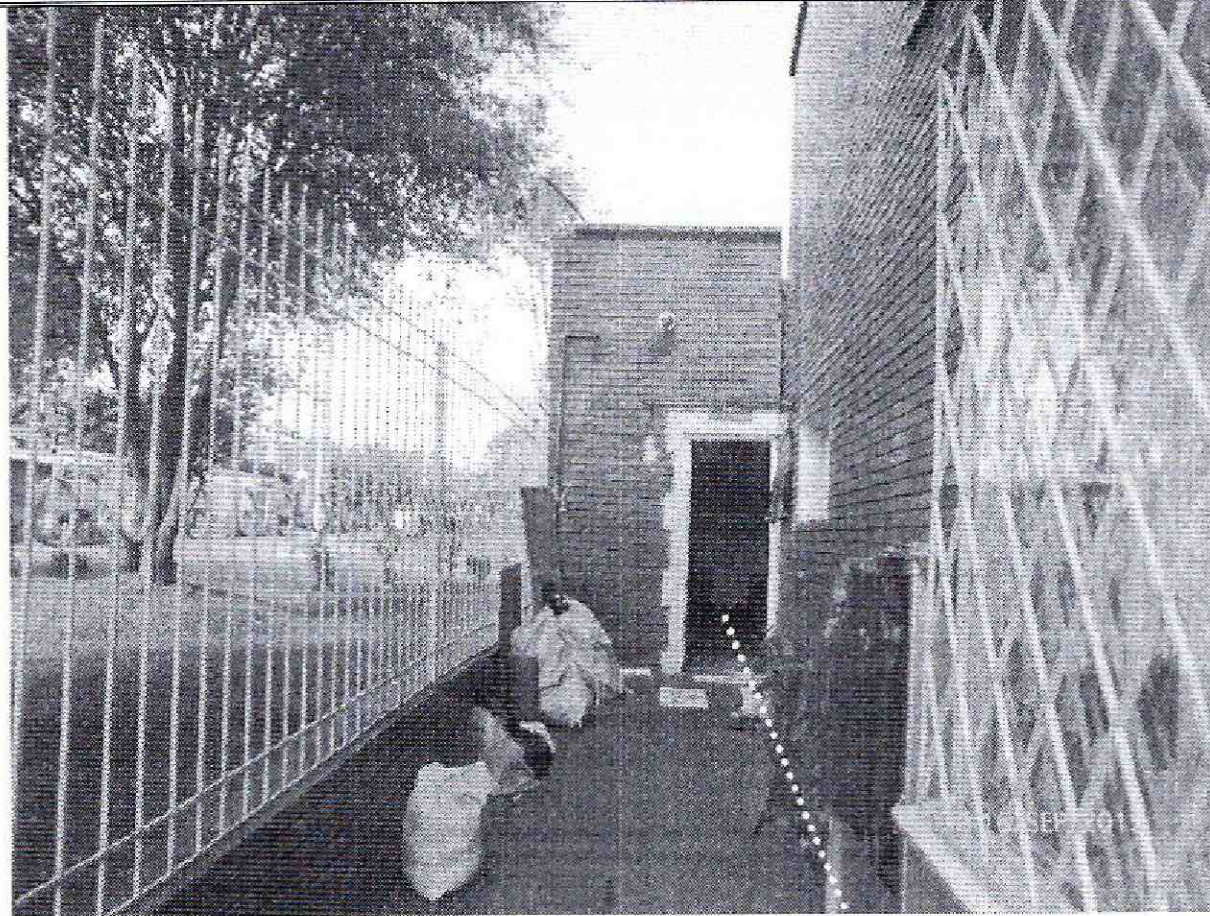
Fotografía 4 se evidencia abertura en la dilatación entre el muro de cerramiento y la placa de sobre piso, de aproximada de 1 centímetro y una longitud cercana a los 15 metros, del predio de la Calle 95 No. 68 C – 38.

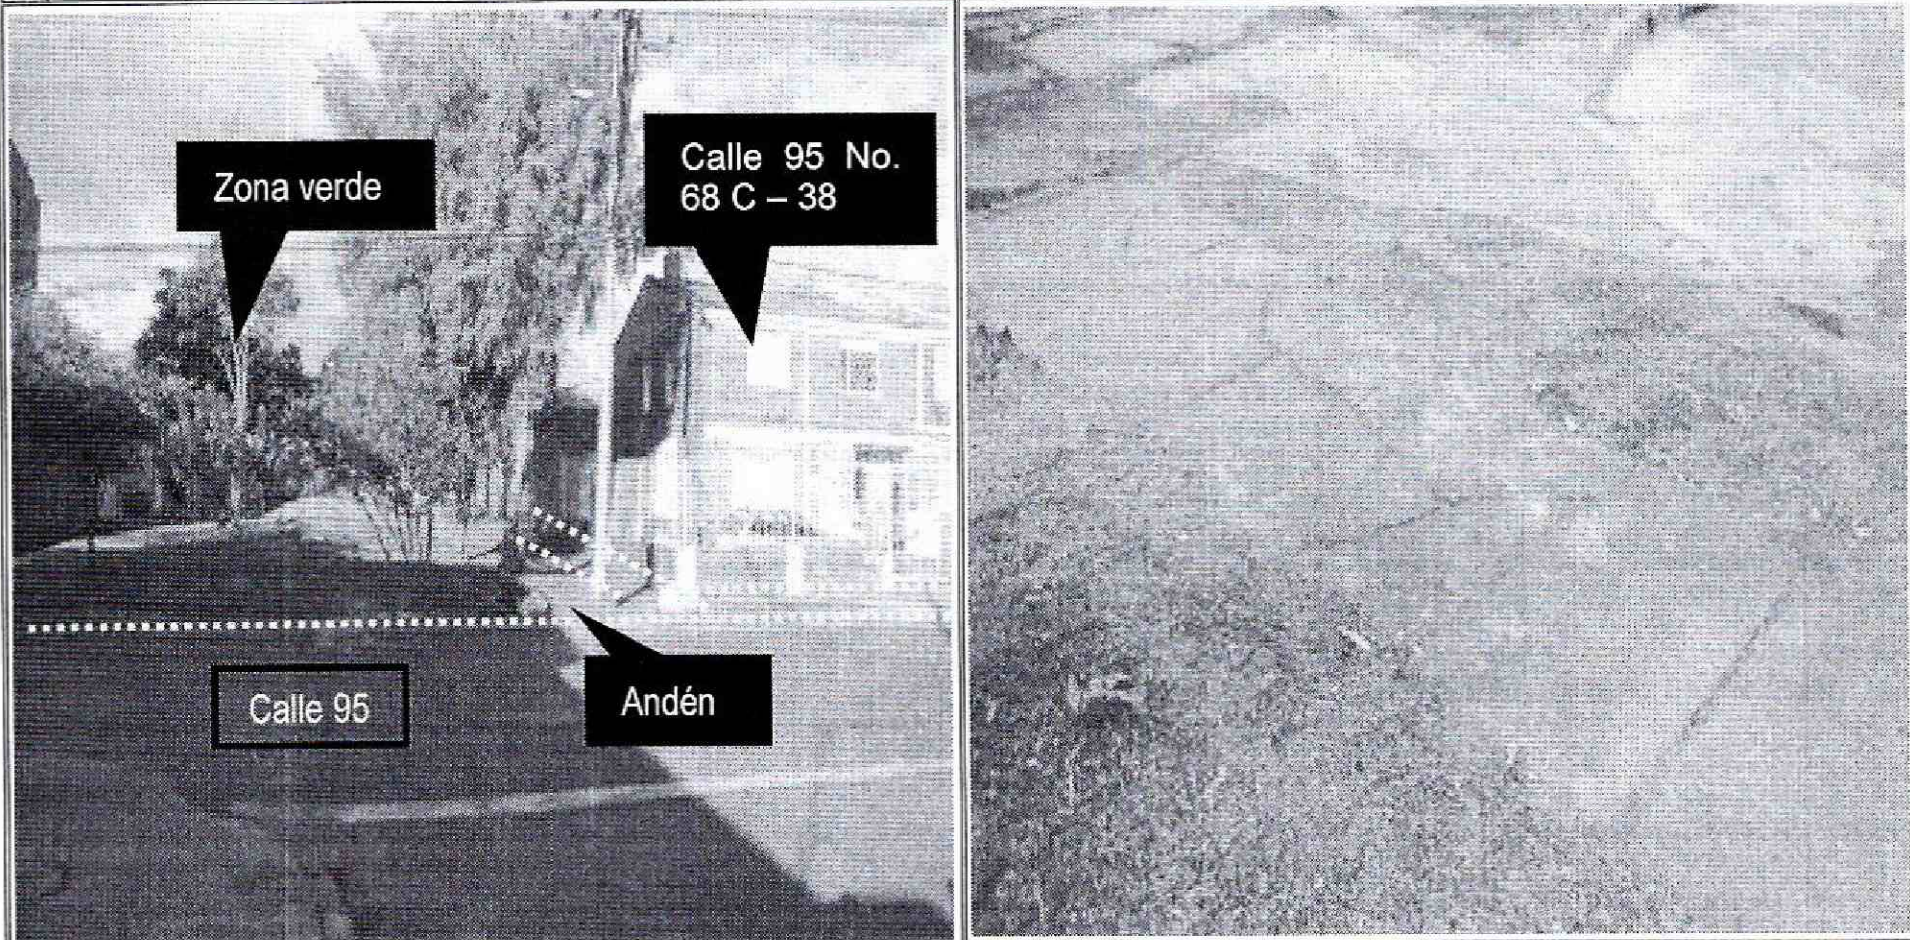
Por otro lado, en los senderos peatonales que se encuentran sobre el costado frontal (Costado sur) y costado Noroccidental del predio de la Calle 95 No. 68 C – 38, se evidencian fisuras y hundimientos sobre la placa de concreto (material que lo conforma). Igualmente, la calzada vehicular de la Calle 95, conformada en concreto asfáltico, y a pocos metros del sector deformado, se presentan grietas de tendencia longitudinal de aproximadamente 2 metros de longitud y abertura cercana a los 2 milímetros.

Entre las posibles causas por las cuales se pueden estar presentando afectaciones en el predio de la Calle 95 No. 68 C – 38, se encuentra la falta de mantenimiento y reforzamiento estructural, así como no se descartan que las raíces de dichos individuos arbóreos, pudieren estar desarrollándose subterráneamente y generando daños en la cimentación del predio y en la infraestructura pública del sector (andén y vías).

Fotografía 4. Vista del andén y de la Calle 95 con carrera 68 C.

SI	X	NO	¿CUAL?	Fisuras y hundimientos del espacio público y de la malla vial, a la altura de la Calle 95 con Carrera 68 C.
----	---	----	--------	---

- A la Alcaldía Local de Suba, a la Secretaria Distrital de Ambiente y al Jardín Botánico José Celestino Mutis, desde sus competencias, definir el responsable y/o responsables de realizar los análisis pertinentes que permitan determinar si los individuos arbóreos localizados al costado Noroccidental del predio de la Calle 95 No. 68 C – 38 del Sector catastral Julio Flórez de la Localidad de Suba, están generando y/o pudieren generar alguna afectación en la cimentación y/o estructura del predio y/o infraestructura pública aledañas al sector y se tomen las acciones a las que haya lugar.
