DIAGNÓSTICO TÉCNICO - DI No. 8514
SUBDIRECCIÓN DE ANÁLISIS DE RIESGOS Y EFECTOS DEL
CAMBIO CLIMÁTICO
COORDINACIÓN DE ASISTENCIA TÉCNICA
RADICADO IDIGER 2015ER13219

DIRECCIÓN	Edificio Nuevo Milenio Carrera 54 No. 166-45	ÁREA DIRECTA	0.01 Ha				
SECTOR CATASTRAL	San Cipriano	POBLACIÓN ATENDIDA	16				
UPZ	18 – Britalia	FAMILIAS	4	ADULTOS	12	NIÑOS	4
LOCALIDAD	11 – Suba	PREDIOS EVALUADOS	1				
CHIP	AAA0169BYUH	OFICIO REMISORIOS	CR-21554

En atención al Radicado IDIGER No. 2015ER13219, personal del Instituto Distrital de Gestión de Riesgos y Cambio Climático IDIGER, realizó visita técnica el día 04 de Agosto de 2015, al Edificio Nuevo Milenio, emplazado en la Carrera 54 No. 166-45, en el Sector Catastral San Cipriano, de la Localidad de Suba, observando una edificación de tres (3) pisos, donde se localizan cuatro (4) apartamentos, (dos (2) apartamentos en el segundo y dos (2) en el tercer nivel) y dos (2) locales comerciales en el primer piso. El sistema estructural de la edificación consta de muros en mampostería, confinados verticalmente mediante columnas de concreto, con losas de entrepiso y cierre de cubierta en concreto. Este edificio, fue construido hace aproximadamente 13 años se

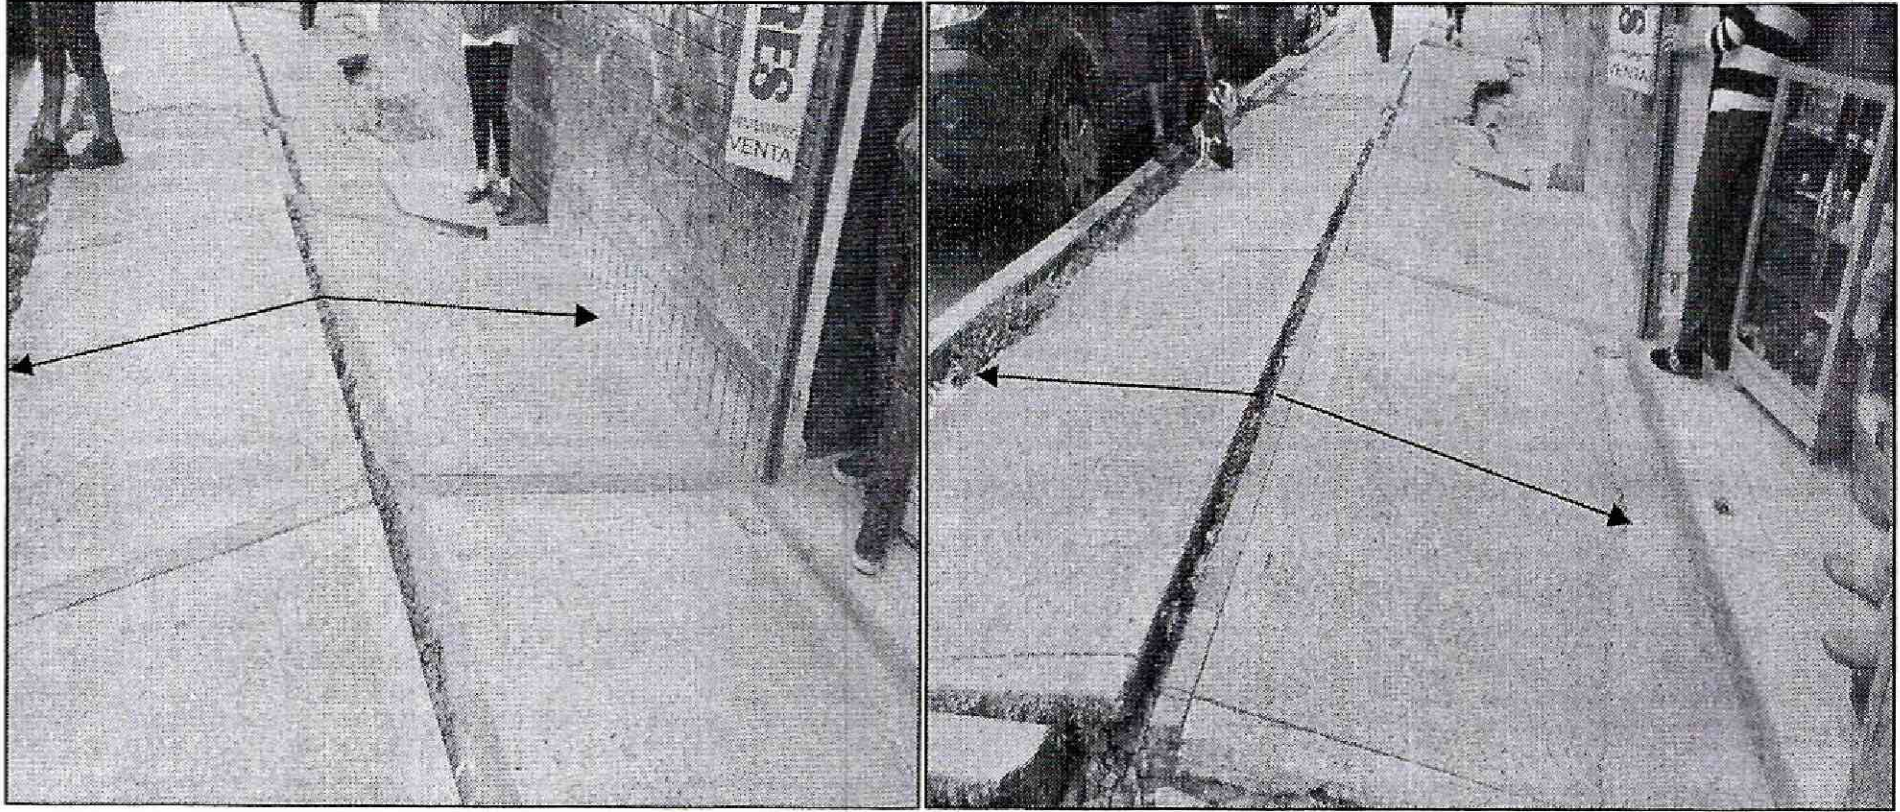
Desde el exterior se evidencia una deformación de las losas de concreto que conforman los andenes, generando una inclinación hacia el edificio (ver fotografías 2 y 3). Al interior de los apartamentos, se presentan lesiones menores, relacionadas con fisuras de tendencia horizontal y vertical, de aberturas de hasta 0.8 milímetros, en algunos muros perimetrales y divisorios, cerca al sector de junta con losa de entrepiso (ver fotografías 4 a 7), así como en muros de marcos de ventanas (ver fotografía 8); también se observa la fractura de uno de los vidrios de ventana, al interior del apartamento 201 (ver fotografía 9).

Entre las posibles causas de las lesiones de tipo mecánico que afectan elementos no estructurales del Edificio Nuevo Milenio emplazado en el predio de la Calle 167 No. 54-09, se tienen: un asentamientos de tipo diferencial, presentado desde su construcción a la fecha, el cual pudo incrementarse, como producto del desconfinamiento del terreno y de las nuevas cargas a las que está sometido, por las labores de construcción recientes, de varios predios aledaños, lo que sumado a la falta de dilatación entre los andenes frontales y la estructura de la torre, hace que se presente un arrastre de los mismos por los asentamientos, ocasionando las deformaciones evidenciadas.

Fotografía 2 y 3. Vista de las deformaciones en losas de andenes de acceso al Edificio Nuevo Milenio emplazado en la Carrera 54 No. 166-45, en el Sector Catastral San Cipriano, de la Localidad de Suba,

- A los responsables y/o propietarios del Edificio Nuevo milenio emplazado en el predio de la Carrera 54 No. 166-45, en el Sector Catastral San Cipriano, de la Localidad de Suba, realizar las intervenciones tendientes a reparar los elementos afectados, con el fin de devolverle a los mismos, las condiciones de funcionalidad y estabilidad estructural adecuados para su uso. Actividades en las que deberá

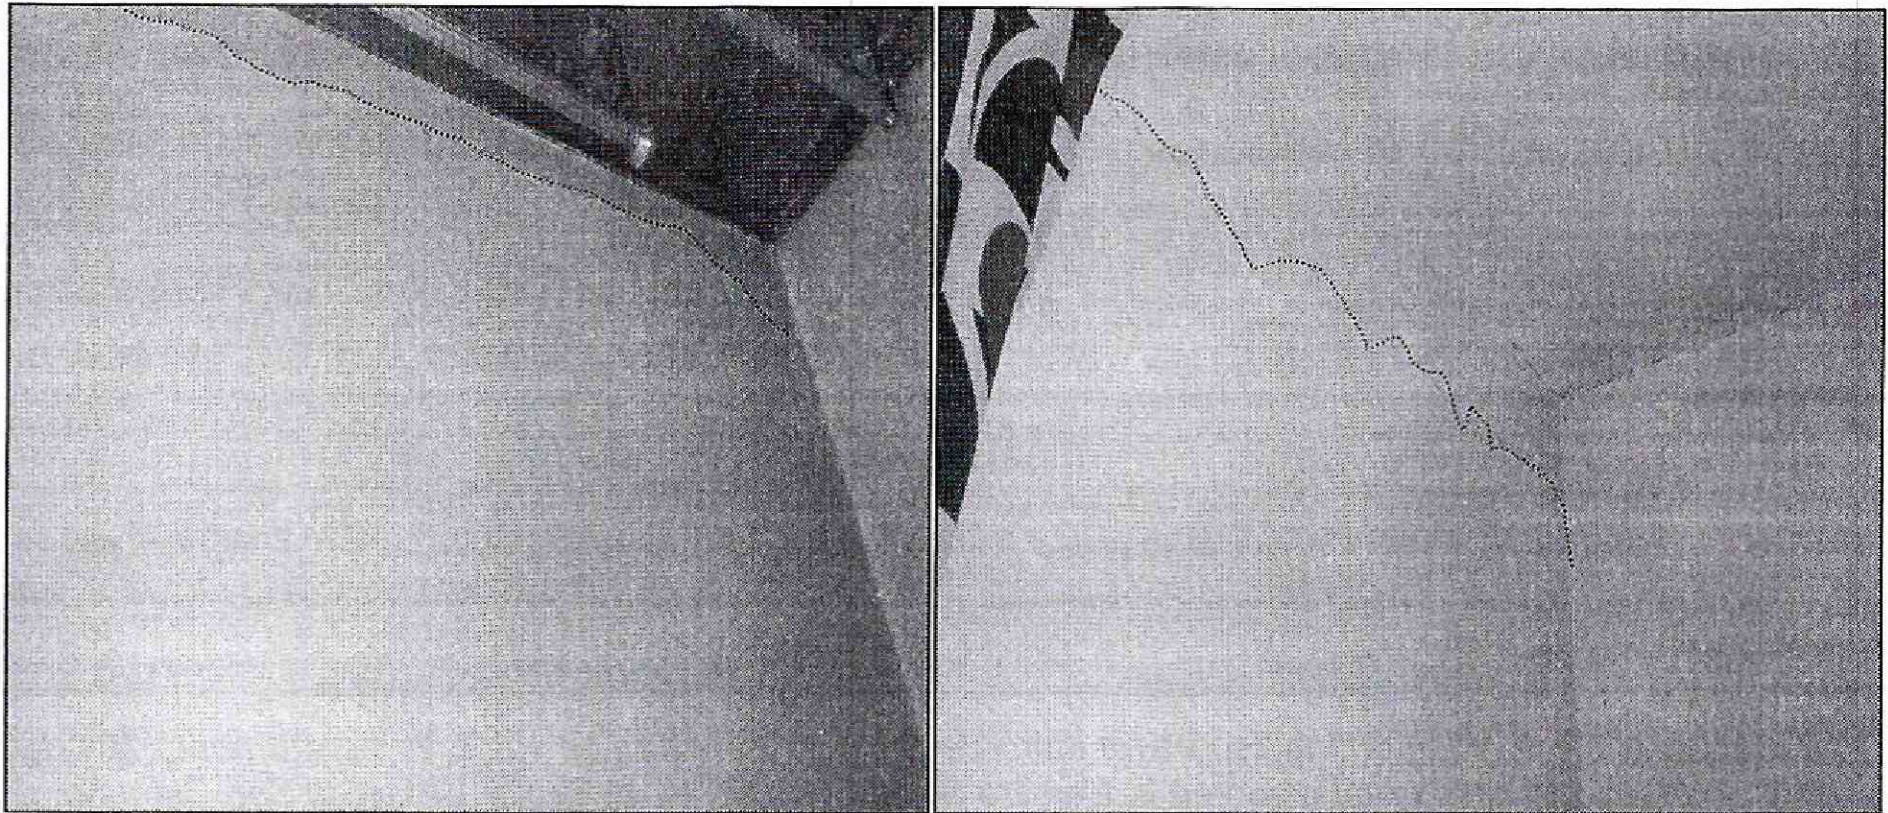
Fotografía 4 y 5. Vista de las fisuras en apartamentos 201 y 301 del Edificio Nuevo Milenio emplazado en la Carrera 54 No. 166-45, en el Sector Catastral San Cipriano, de la Localidad de Suba

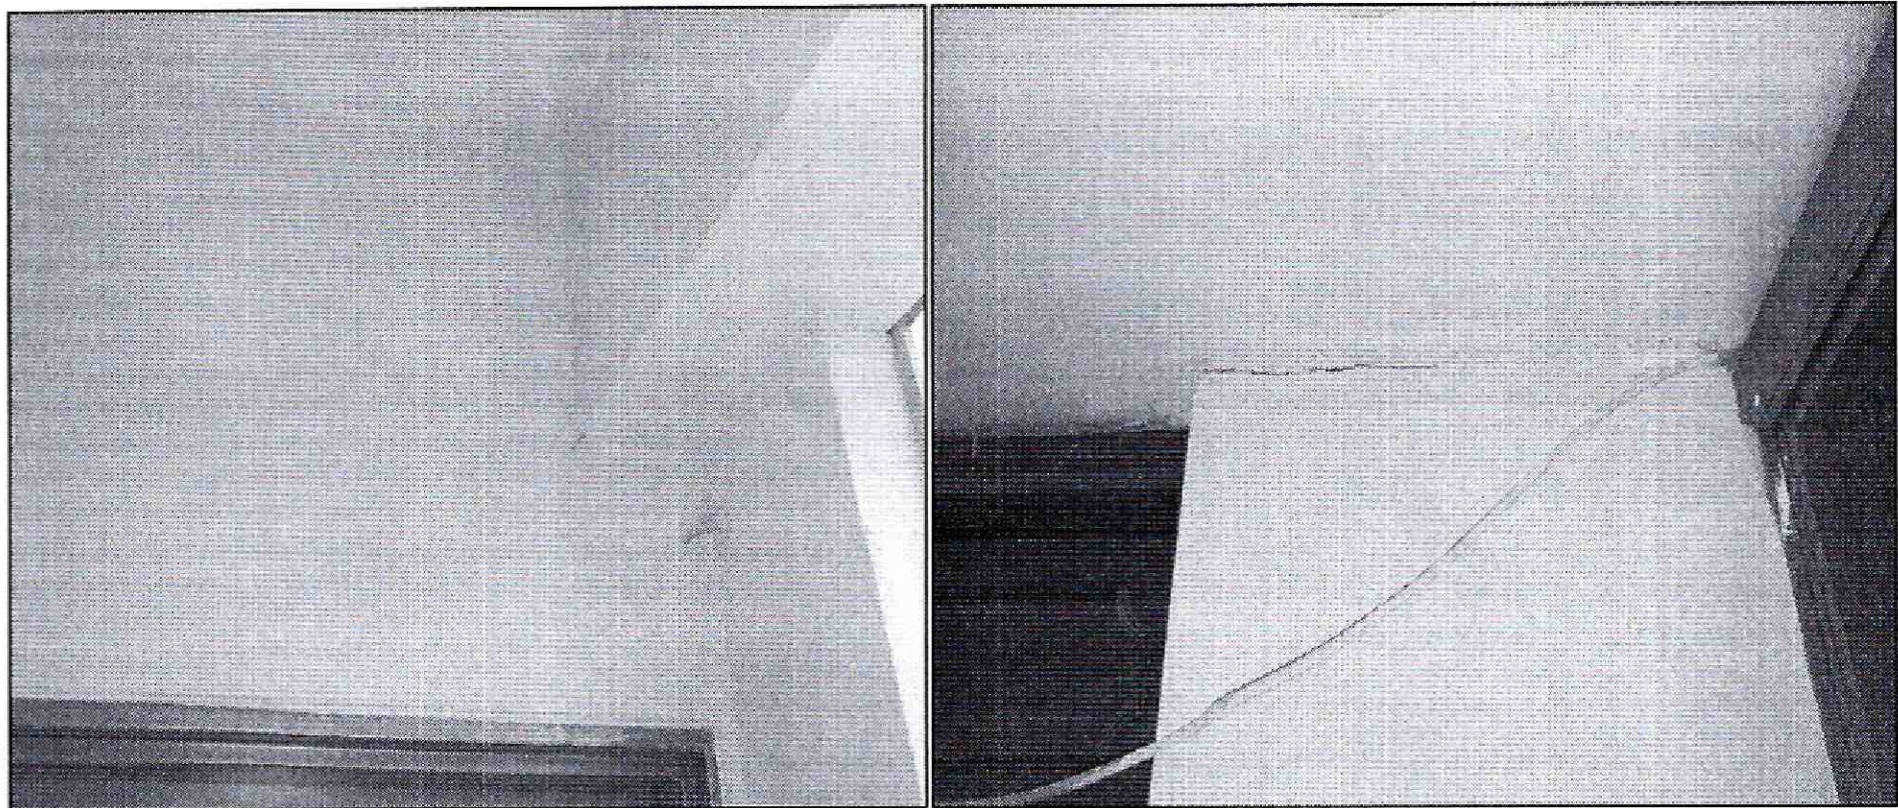
Fotografía 6 y 7. Vista de las fisuras en apartamentos 201 y 301 del Edificio Nuevo Milenio emplazado en la Carrera 54 No. 166-45, en el Sector Catastral San Cipriano, de la Localidad de Suba

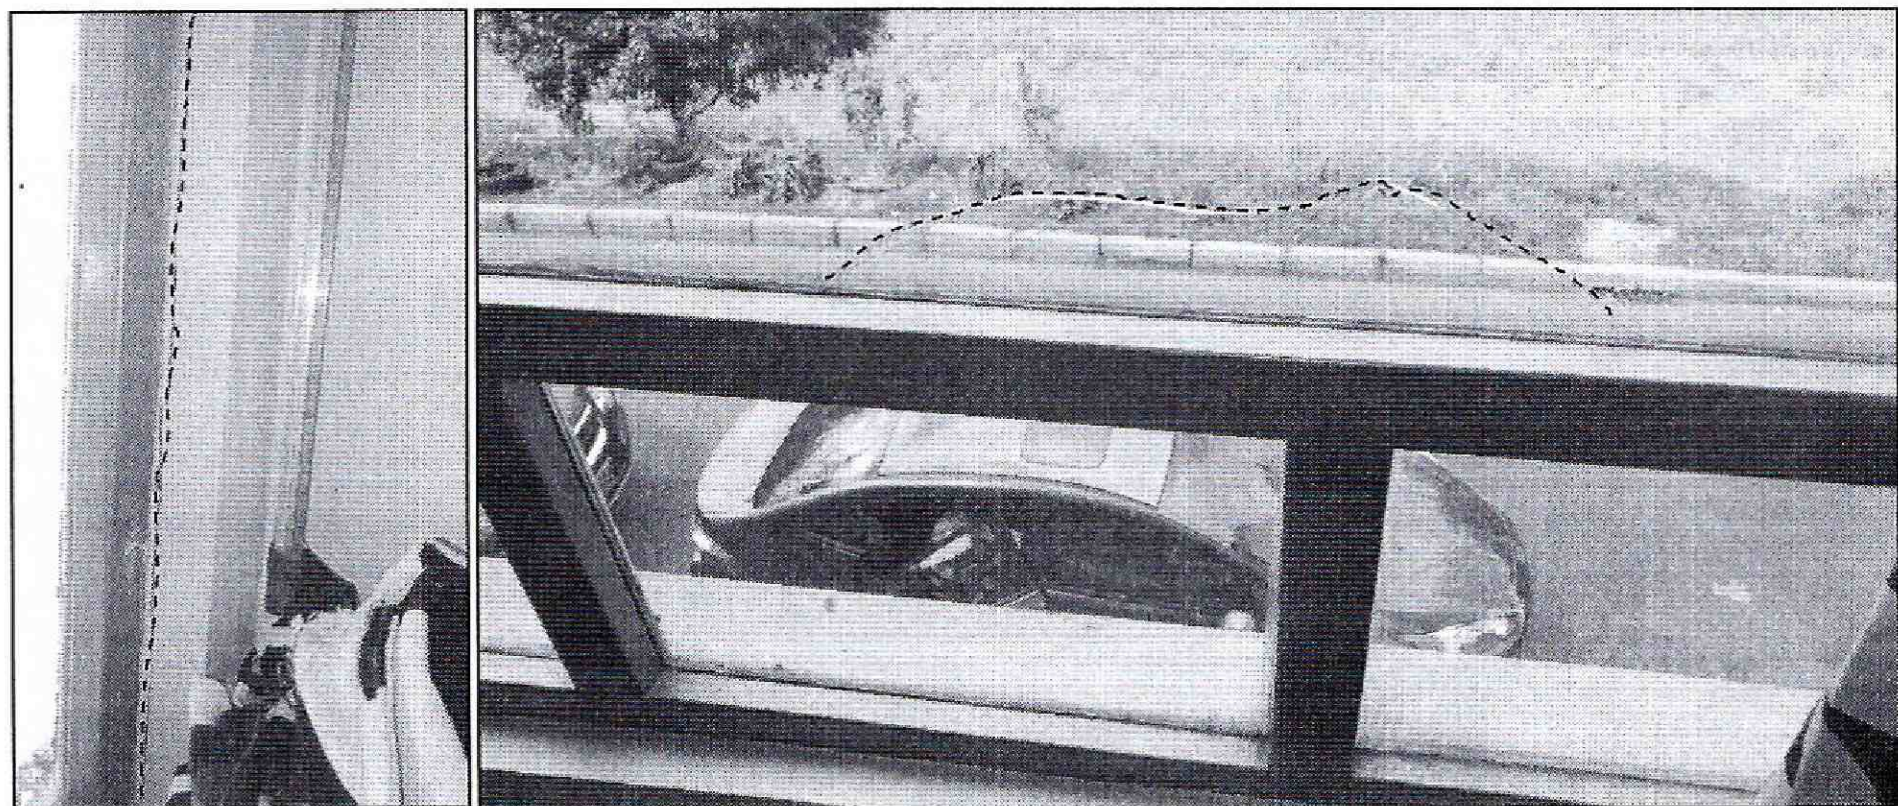
Fotografía 8 y 9. Vista de las fisuras en muro de ventana y fractura de vidrio en apartamento 201 del Edificio Nuevo Milenio emplazado en la Carrera 54 No. 166-45, en el Sector Catastral San Cipriano, de la Localidad de Suba

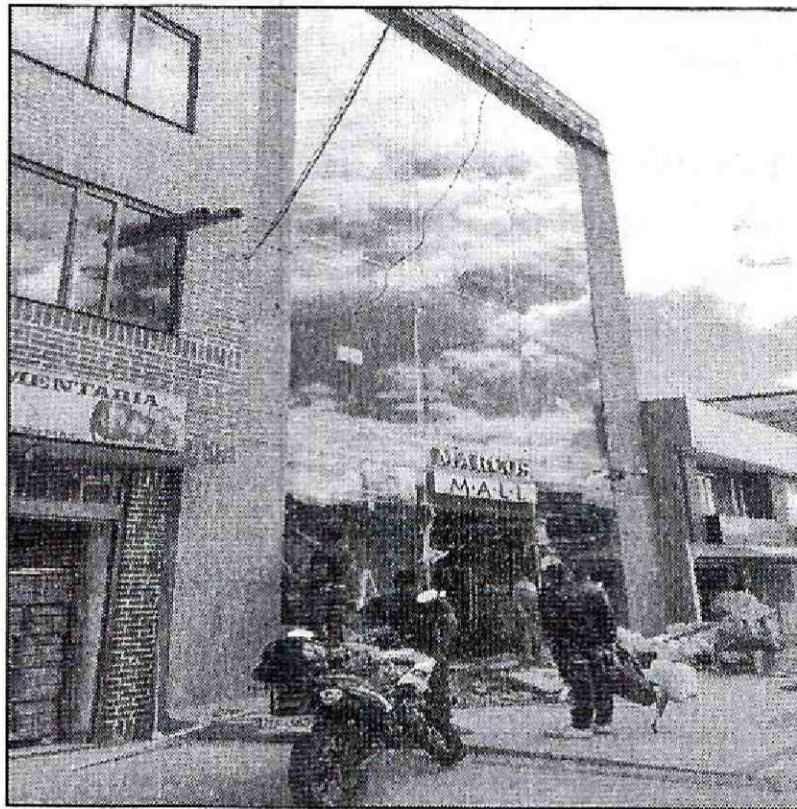
Hacia el costado noroccidental del Edificio Nuevo Milenio, se ejecutaron recientemente trabajos de construcción de una edificación comercial de cuatro (4) niveles, en el predio de la Calle 167 No. 54-09, con sistema estructural compuesto por muros confinados mediante columnas en concreto y losas de entrepiso. Los residentes del edificio objeto de evaluación, manifiestan que desde la construcción de la nueva edificación, se vienen presentando las afectaciones descritas anteriormente, situación que con base en la inspección visual no es posible corroborar (ver fotografías 10).

Fotografía 10. Vista de la edificación de reciente construcción emplazado en la Calle 167 No. 54-09, en el Sector Catastral San Cipriano, de la Localidad de Suba

- Teniendo en cuenta la situación presentada, es importante mencionar que las labores de construcción que se adelanten en el predio de la Calle 167 No. 54-09, en el Sector Catastral San Cipriano, de la Localidad de Suba, deberán tener en cuenta el impacto que genere la obra en las edificaciones aledañas, así como la susceptibilidad, vulnerabilidad y/o fragilidad de la infraestructura existente; lo anterior para dar cumplimiento a lo estipulado en el Artículo 15 del Decreto No. 926 del 19 de marzo de 2010 y el Decreto No. 340 del 13 de febrero de 2012, Reglamento Colombiano de Construcción Sismo Resistente NSR-10, el cual en el Título H – ESTUDIOS GEOTÉCNICOS, en especial el literal H.1.1.2.2 - Cumplimiento y responsabilidad, establece que:
