DIAGNÓSTICO TÉCNICO – DI-8516
SUBDIRECCIÓN DE ANÁLISIS DE RIESGOS Y EFECTOS DE CAMBIO CLIMÁTICO
COORDINACIÓN DE ASISTENCIA TÉCNICA
RADICADO IDIGER 2015ER14157

DIRECCIÓN	Calle 30 C No 1-08	ÁREA DIRECTA	1 Ha		
SECTOR	La Macarena	POBLACIÓN ATENDIDA	810		
UPZ	92- La Macarena	FAMILIAS	270	ADULTOS	540
		NIÑOS	270		
LOCALIDAD	3- Santa Fé	PREDIOS EVALUADOS	1		
CHIP	AAA0087MFZM	OFICIO REMISORIO	CR-21560

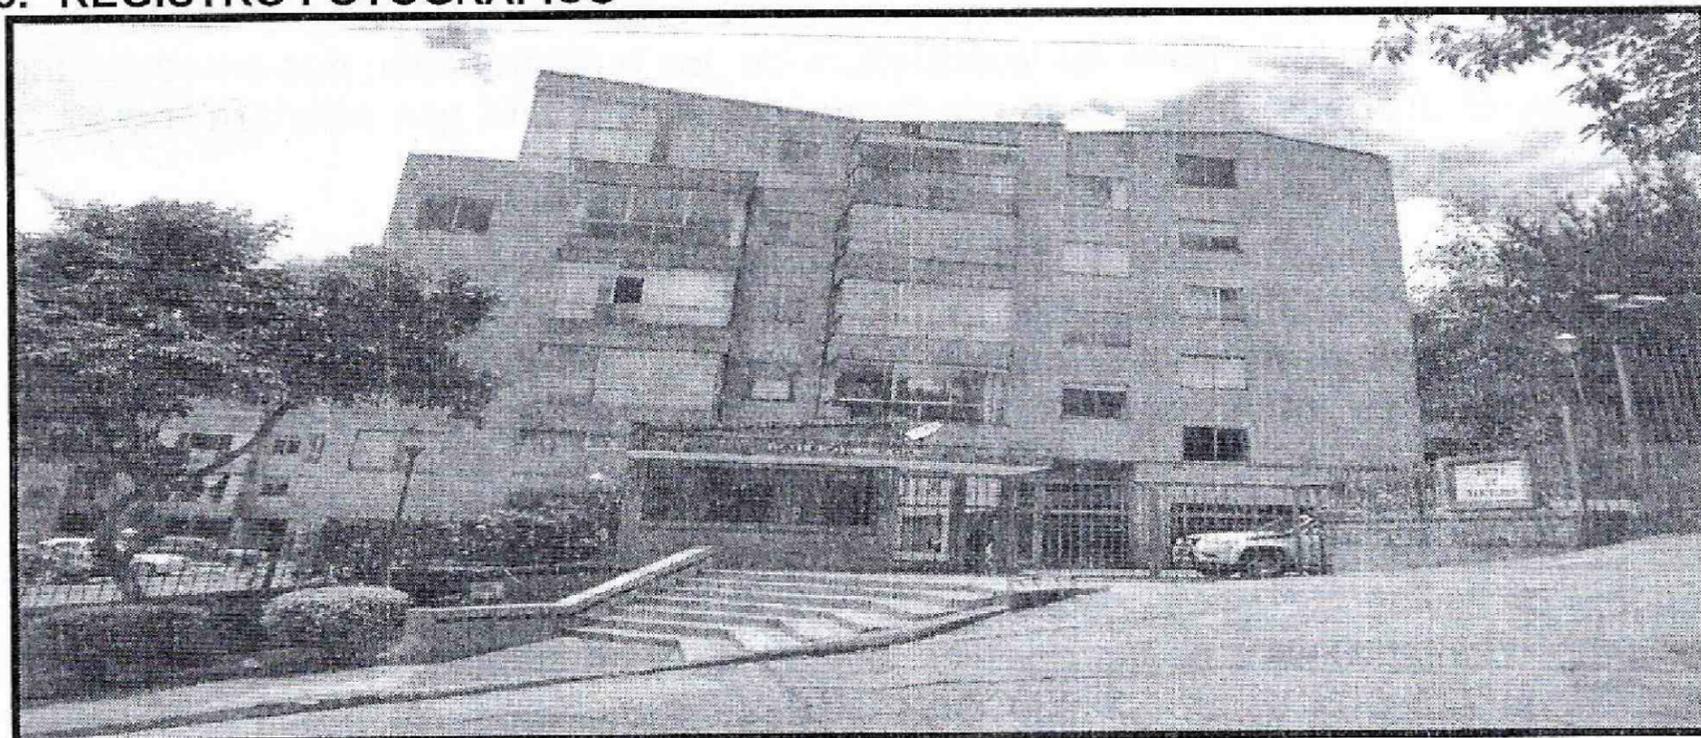
El día 4 de Septiembre de 2015, en atención al radicado 2015ER14157, personal del Instituto Distrital de Gestión de Riesgos y Cambio Climático IDIGER, realizó visita técnica al predio ubicado en la Calle 30 C No 1-08, en el Sector Catastral La Macarena, de la Localidad de Santa Fé. En el predio se emplaza un conjunto residencial llamado Altos de San Diego, en donde se localizan 6 torres de 5 pisos cada una con 9 apartamentos por nivel, construidas hace aproximadamente 19 años. Las torres comparten un sótano y sus sistemas estructurales están conformados por pórticos de concreto con placas aligeradas también en concreto (Ver fotografía 1).

Fotografía 1. Vista general del conjunto residencial Altos de San Diego, localizado en el predio de la Calle 30 C No 1-08, en el Sector La Macarena de la Localidad de Santa Fé.

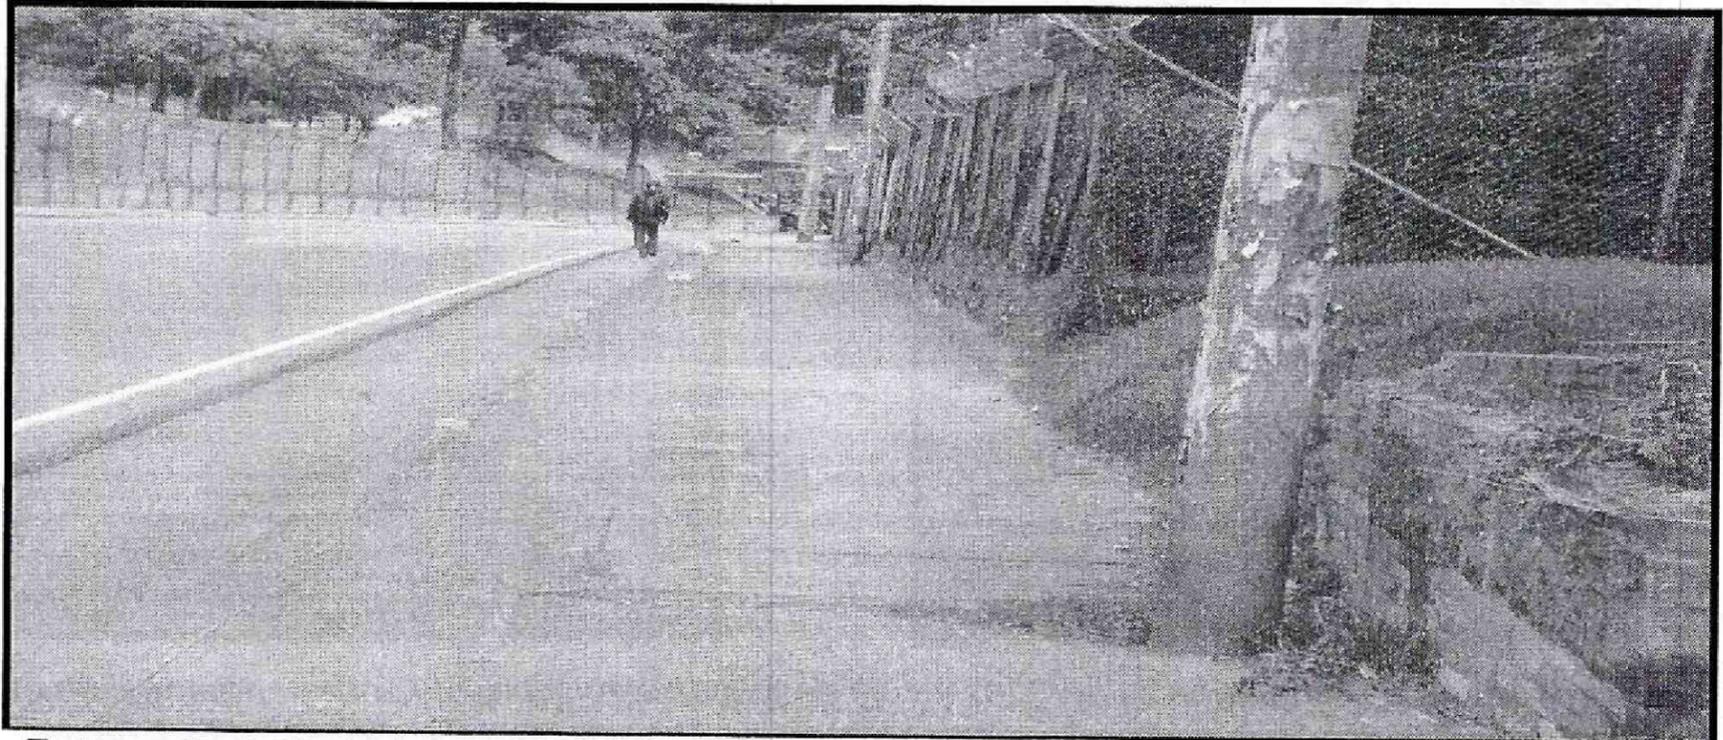
El conjunto se emplaza sobre una ladera de pendiente media, limitado en su parte más alta por la carrera 1, sobre la cual no se identifican sumideros en la vía que

contribuyan al manejo de aguas superficiales (Ver fotografía 2). Al exterior del conjunto, en el costado sur oriental, se encuentran unas escaleras en ladrillo, que facilitan el tránsito peatonal desde la Calle 30 C, a la Carrera 1, cuyos escalones presentan pandeos de forma cóncava, alineados de oriente a occidente en un solo sector (Ver fotografía 3).

De acuerdo con la información del radicado y de la administradora del conjunto, en épocas de lluvia, el conjunto sufre la presencia de corrientes de agua provenientes del costado oriental. Dentro de las posibles causas de este suceso, está la ausencia de sumideros sobre la carrera 1 que dirigirían las aguas lluvias de forma controlada, razón por la cual las aguas bajan por gravedad hacia los interiores del conjunto.

Fotografía 2. Carrera 1 localizada hacia el costado oriental del conjunto residencial Altos de San Diego, localizado en el predio de la Calle 30 C No 1-08, en el Sector La Macarena de la Localidad de Santa Fé.

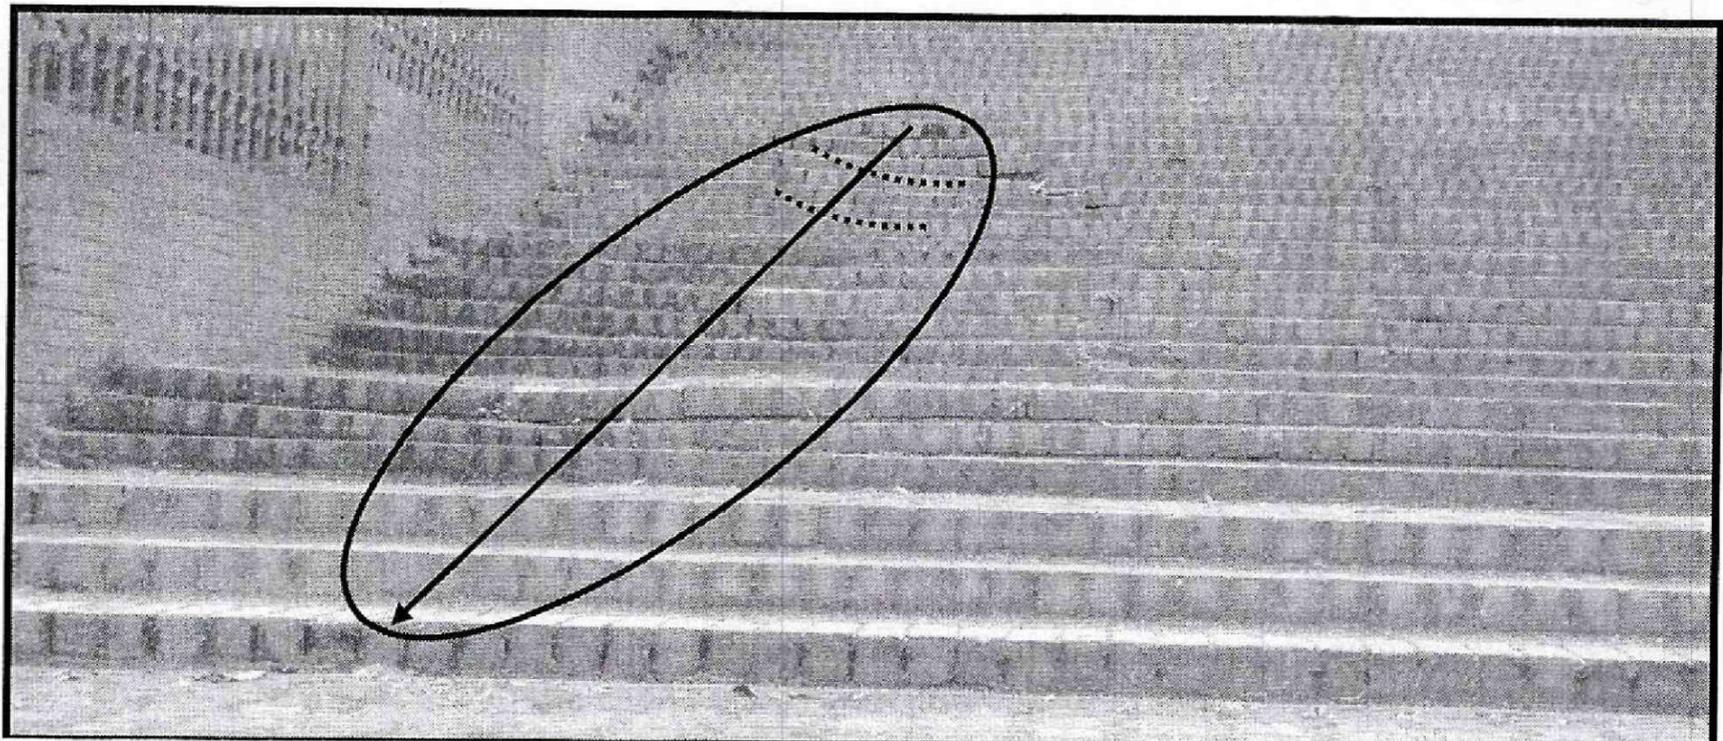
El pandeo de los escalones de las escaleras del costado sur, posiblemente obedece al desconfinamiento del suelo en este sector.

Fotografía 3. Escaleras con sus escalones pandeados, localizadas hacia el costado sur oriental del conjunto residencial Altos de San Diego, localizado en el predio de la Calle 30 C No 1-08, en el Sector La Macarena de la Localidad de Santa Fé.

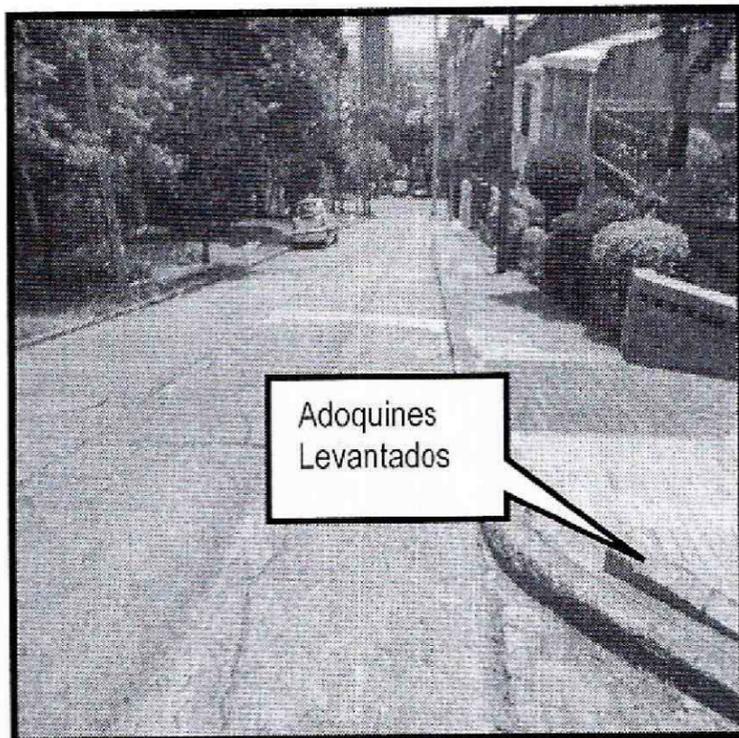
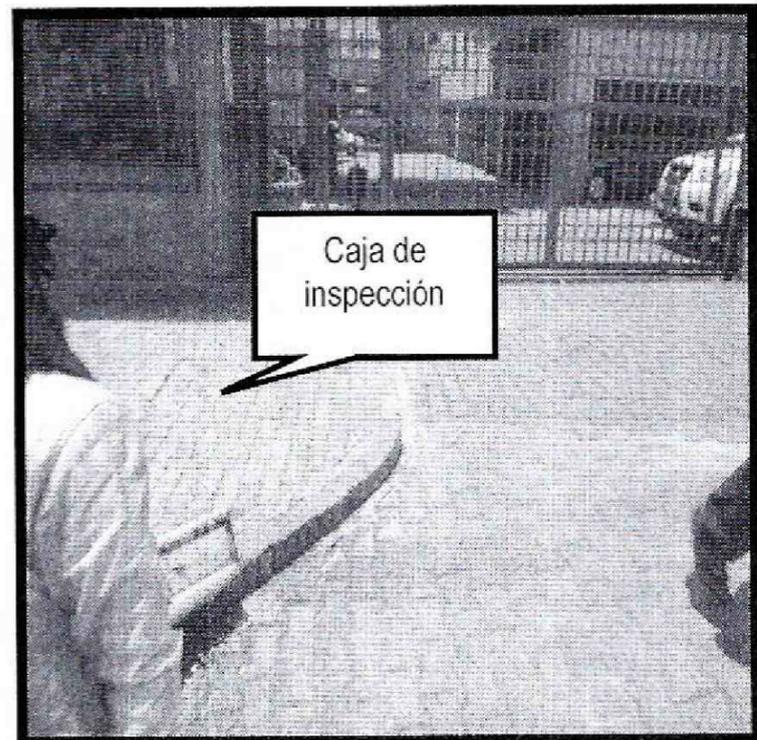
Sobre el costado occidental del conjunto, junto a la entrada, se encuentra un sendero peatonal, construido con adoquines de mampostería confinada con bordillos en concreto, se evidencia algunos de los mampuestos fuera del plano general del andén. En el sendero se encuentra una caja de inspección de aguas, de la Empresa de Acueducto de Bogotá, que de acuerdo con la información de la administración del conjunto, ha venido sufriendo pérdida de nivel, situación que con base en la inspección visual no es posible precisar, dado que el nivel de la tapa de la misma, se encuentran al mismo nivel del andén (Ver fotografías 4 y 5).

Fotografías 4 y 5. Adoquines levantados y caja de inspección, sobre el sendero peatonal en el conjunto residencial Altos de San Diego, localizado en el predio de la Calle 30 C No 1-08, en el Sector La Macarena de la Localidad de Santa Fé.

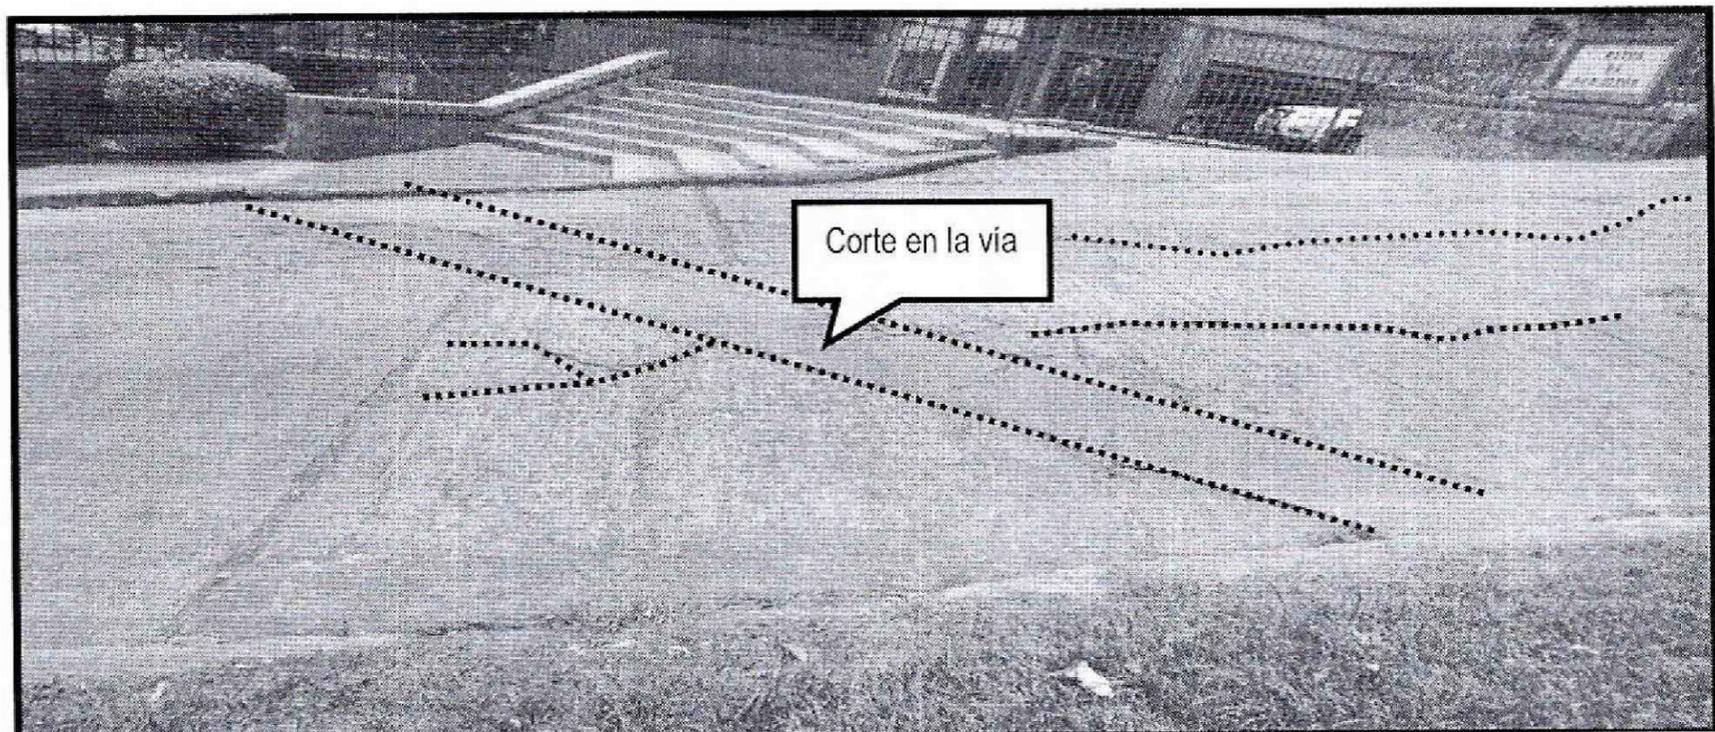
La calzada de la Calle 30 C, frente a la entrada al conjunto, está conformada por losas de concreto con juntas de dilatación separadas cada 5m aproximadamente, presenta fisuras en las losas de tendencia longitudinal en varias direcciones y se evidencia que en algún momento se cortaron las mismas en dirección diagonal al sentido de la vía, para realizar posiblemente alguna reparación de alguna red, que se encuentra bajo la misma. No se identificaron sumideros en esta vía, que recojan aguas superficiales (Ver fotografía 6).

El fisuramiento de las losas de concreto de la Calle 30 C, pueden ser consecuencia de las acciones de excavación, que posiblemente se adelantaron para la reparación de alguna de las redes que se encuentran en el sector.

Fotografía 6. Corte y fisuras sobre las losas de concreto de la Calle 30 C frente a la entrada principal del conjunto residencial Altos de San Diego, localizado en el predio de la Calle 30 C No 1-08, en el Sector La Macarena de la Localidad de Santa Fé.

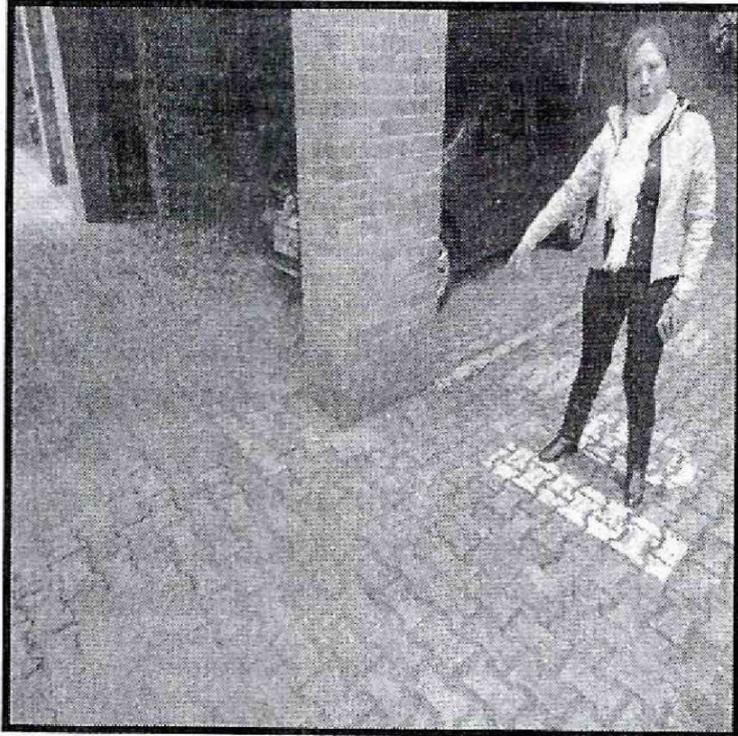
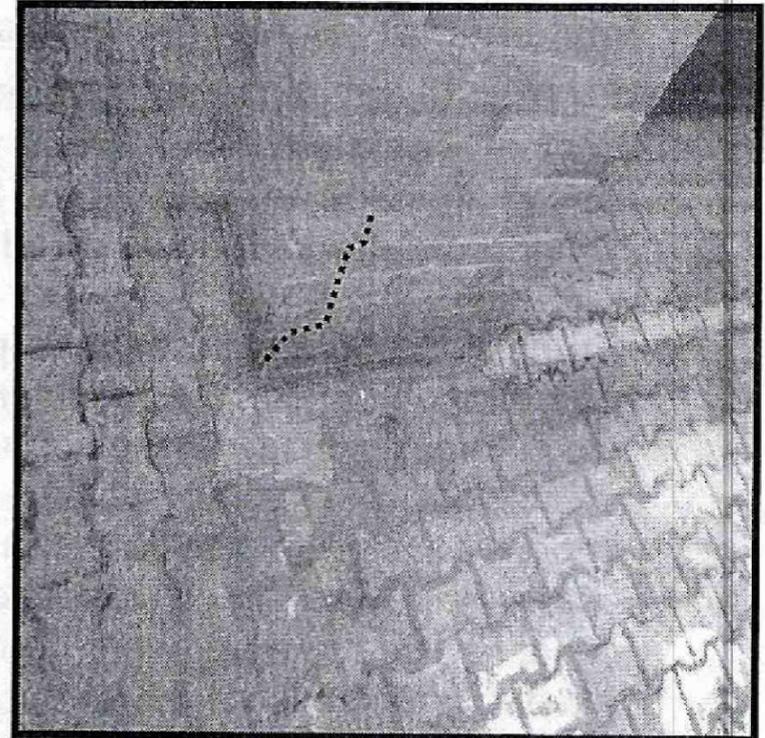
Al interior del conjunto, en la primer torre localizada hacia el costado oriental del conjunto, se evidencia una columna de concreto de sección rectangular enchapada en mampostería, que hace parte de la estructura de los apartamentos, que presenta una fisura en el acabado de su base, de tendencia escalonada con abertura menor al milímetro (Ver fotografías 7 y 8).

La fisura que se evidenció en el acabado la columna evaluada, posiblemente sea causa de asentamientos diferenciales que ha venido sufriendo la edificación en el punto, por desconfinamiento del suelo.

Fotografías 7 y 8. Corte y fisuras sobre las losas de concreto de la Calle 30 C frente a la entrada principal del conjunto residencial Altos de San Diego, localizado en el predio de la Calle 30 C No 1-08, en el Sector La Macarena de la Localidad de Santa Fé.

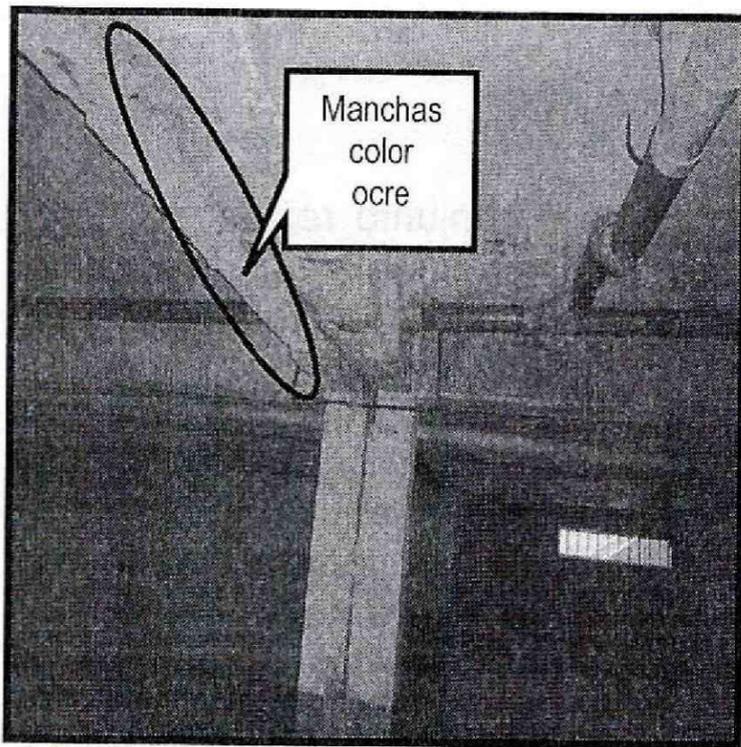
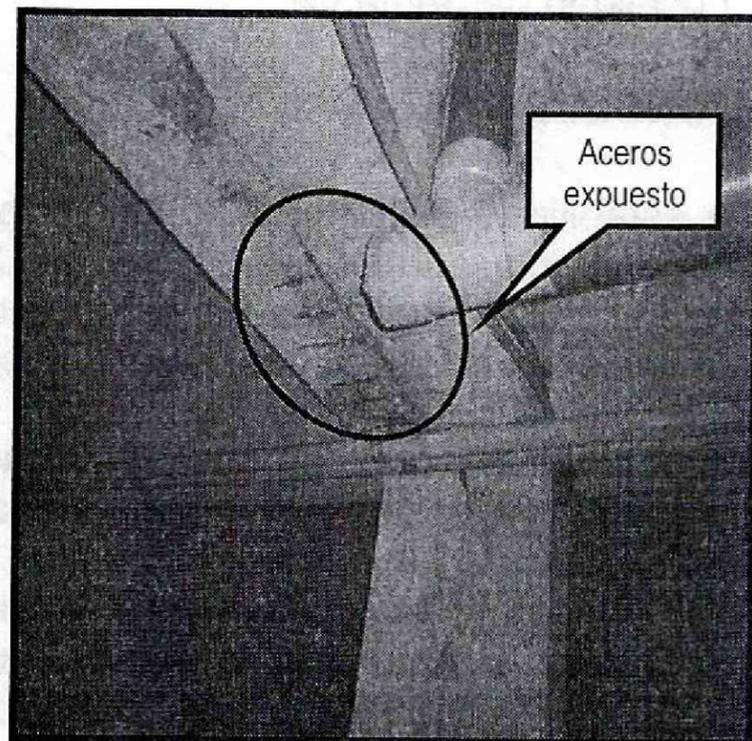
Se realiza inspección visual al sótano del conjunto, encontrando un alto grado de humedad generalizado, reflejado en manchas color ocre en la superficie de elementos estructurales como vigas y columnas. Adicionalmente se evidencian en el sótano aceros expuestos correspondientes a flejes o estribos de las vigas (Ver fotografía 9 y 10).

Los aceros expuestos en las vigas del sótano, posiblemente se deban a deficiencias constructivas relacionadas con la ausencia de distanciadores al momento de su fundición, o a la pérdida del recubrimiento de estos elementos por algún tipo de patología que pudieren tener, posiblemente relacionada con la humedad que presentan los mismos, humedad que posiblemente proviene de las aguas superficiales de la plataforma localizada sobre el sótano.

Fotografías 9 y 10. Aceros expuestos en las vigas del sótano, en el conjunto residencial Altos de San Diego, localizado en el predio de la Calle 30 C No 1-08, en el Sector La Macarena de la Localidad de Santa Fé.

- Al responsable o responsables del Conjunto residencial San Diego, emplazado en el predio de la Calle 30 C No 1-08, en el Sector La Macarena de la Localidad de Santa Fé, implementar acciones de mantenimiento y verificación del estado actual de las redes hidrosanitarias y de aguas lluvias internas, para de esta manera descartar fugas o daños, que impidan el buen funcionamiento de las mismas.
- Al responsable o responsables del Conjunto residencial San Diego, emplazado en el predio de la Calle 30 C No 1-08, en el Sector La Macarena de la Localidad de Santa Fé, adelantar los trabajos de reforzamiento de los elementos estructurales del sótano que presentan lesiones, basados en un estudio de patología estructural que incluya vulnerabilidad estructural y determine el grado de afectación que están produciendo las humedades sobre los elementos estructurales, e indique los

mecanismos de intervención con el apoyo de personal idóneo y garantizando que se cumplan los requerimientos establecidos en el Decreto No. 926 del 19 de marzo de 2010 y Decreto 340 del 13 de Febrero de 2012, Reglamento Colombiano de Construcción Sismo Resistente NSR-10, para mitigar los daños presentados, esto con el propósito de garantizar las condiciones adecuadas para su uso y la seguridad tanto de las personas que allí habitan como de los visitantes que asisten a diario.
