DIAGNÓSTICO TÉCNICO DI - 8517
SUBDIRECCIÓN DE ANÁLISIS DE RIESGOS Y EFECTOS DEL CAMBIO CLIMÁTICO
COORDINACIÓN DE ASISTENCIA TÉCNICA
RADICADO IDIGER No 2015ER13566

DIRECCIÓN	Calle 98 N° 10-56 oficina 101	ÁREA DIRECTA	400 M ²		
SECTOR CATASTRAL	Chico Norte II	POBLACIÓN ATENDIDA	20		
UPZ	97-Chico Lago	FAMILIAS	20	ADULTOS	20
LOCALIDAD	2- Chapinero	PREDIOS EVALUADOS	1		
CHIP	AAA0092LFZE	OFICIO REMISORIO	CR-21563

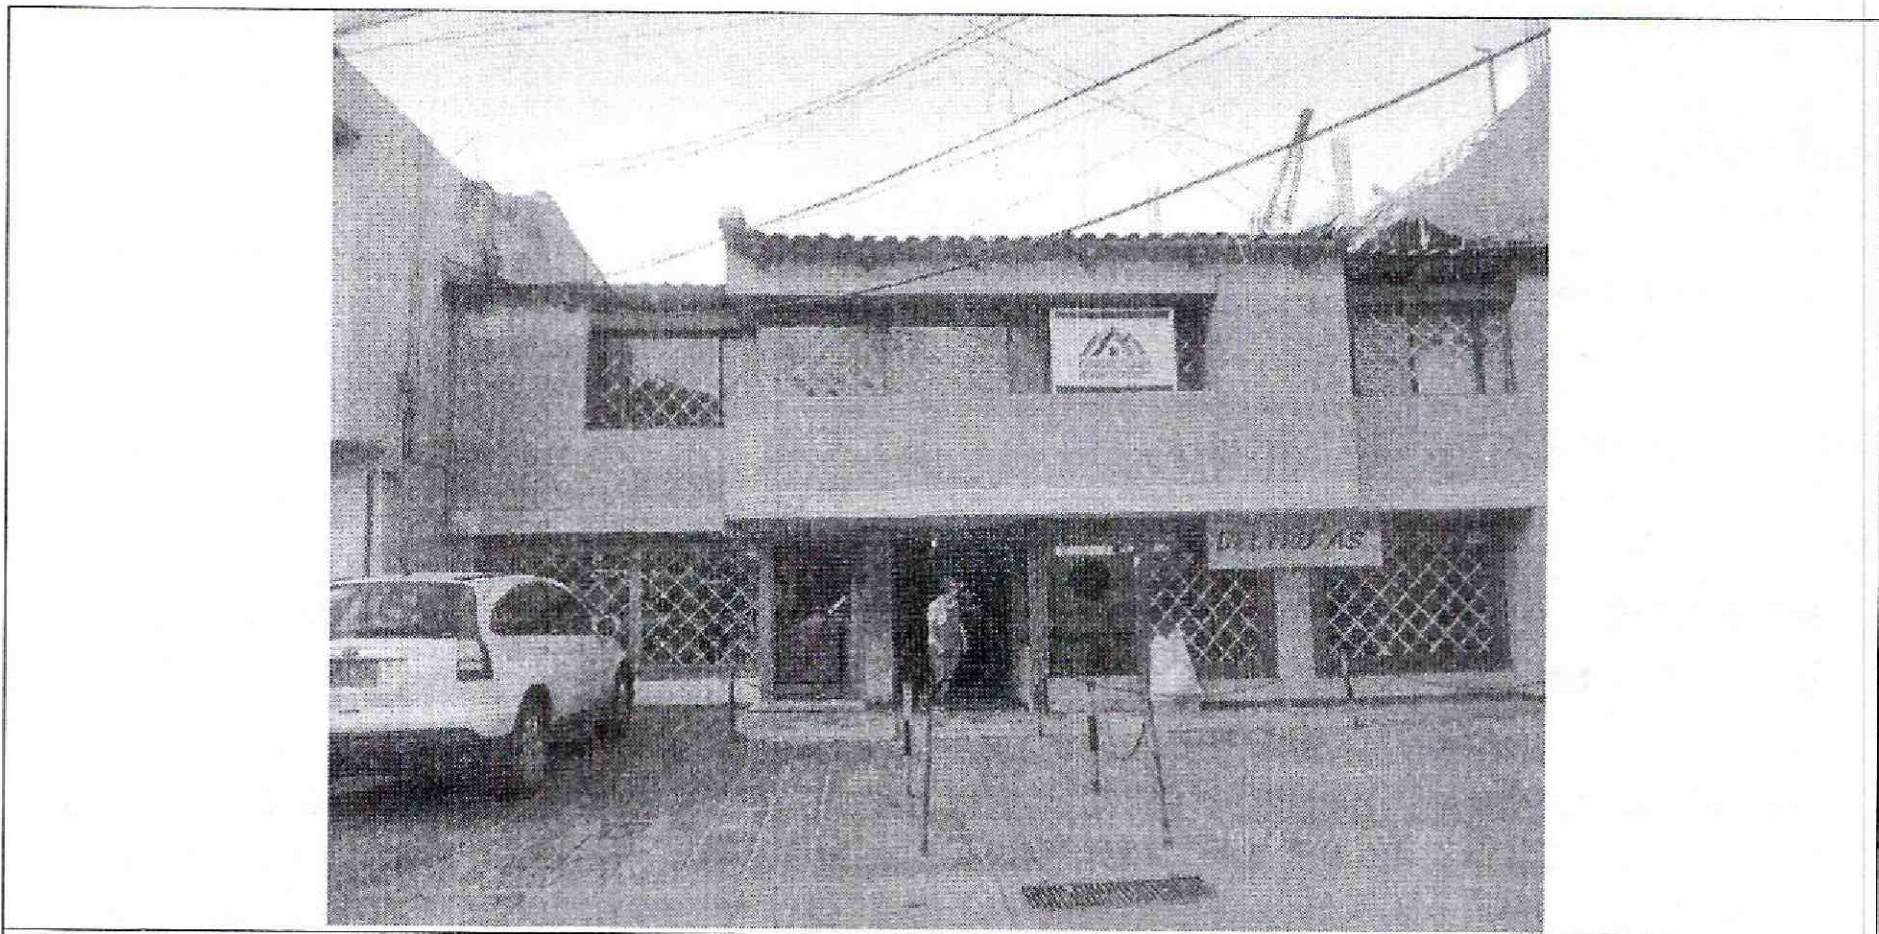
Fotografía 1: Vista de la fachada del predio de la Calle 98 N° 10-56

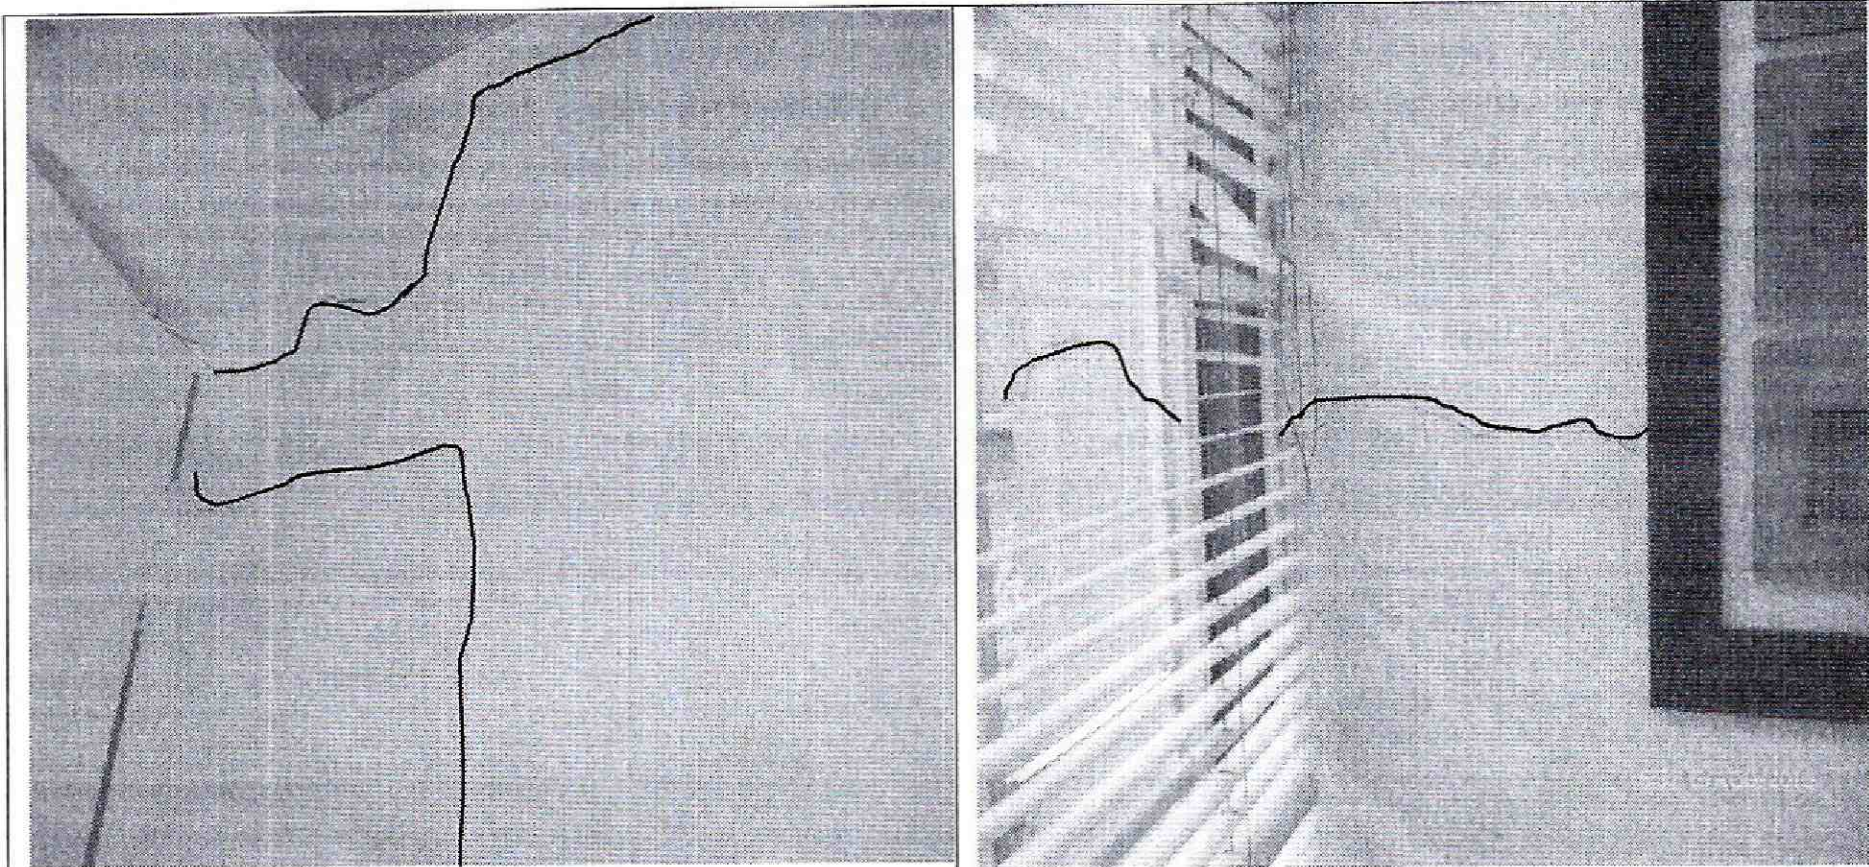
En el predio de la Calle 98 N° 10-56, se emplaza una vivienda de 2 niveles, habilitada para locales comerciales y oficinas, construida en mampostería semi-confinada, placa de entepiso en concreto y cubierta en tejas de asbesto cemento soportados sobre los muros perimetrales. Al interior del predio, en muros perimetrales y divisorios del costado norte, se evidencian fisuras y grietas, de tendencia escalonada y horizontal, de aberturas que oscilan entre 1 y 2 milímetros, con longitudes los 10 centímetros y 1 metro, afectaciones que no comprometen la funcionalidad y estabilidad estructural de la edificación.

Dentro de las posibles causas por las cuales se pueden estar presentando dichas afectaciones, se encuentran las labores de construcción que se adelanta en el predio de la Calle 98 N° 10-32/46 (Costado Norte del predio de la Calle 98 N° 10-56), así como, las deficiencias constructivas de la edificación emplazada en el predio de la Calle 98 N° 10-56, lo cual con base en la inspección visual no es posible precisar.

Fotografía 2, 3: Se observan fisuras y grietas en muros perimetrales y divisorios hacia el costado norte de tendencia escalonada y horizontal, de aberturas que oscilan entre 1 y 2 milímetros, con longitudes entre los 10 centímetros y 1,00 metro, en el predio de la Calle 98 N° 10-56

- Al responsable y/o responsables de la edificación emplazada en el predio de la Calle 98 N° 10-56, en el Sector Catastral Chico Norte II de La Localidad de Chapinero, implementar las obras propias de mantenimiento y reforzamiento estructural, con el propósito de garantizar durante la vida útil del inmueble, las condiciones adecuadas para su uso.
- Al responsable y/o responsables del proyecto que se adelanta en el predio de la Calle 98 N ° 10- 32/46, verificar las actas de vecindad a fin de constatar las condiciones de las viviendas afectadas, antes de iniciadas las obras y compararlas con las condiciones actuales, para poder establecer si se presentaron afectaciones durante

la ejecución del proyecto. En caso de ser afirmativo, realizar las obras necesarias de reparación del predio y/o predios afectados.
