**DIAGNÓSTICO TÉCNICO DI - 8518**  
**SUBDIRECCIÓN DE ANÁLISIS DE RIESGOS Y EFECTOS DE CAMBIO CLIMÁTICO**  
**COORDINACIÓN DE ASISTENCIA TÉCNICA**  
**RADICADO IDIGER No. 2015ER13224**

<b>DIRECCIÓN</b>	Diagonal 45 Bis B Sur No. 16A-70 Diagonal 45 Bis B Sur No. 16A-74 Diagonal 45 Bis B Sur No. 16A-76 Diagonal 45 Bis B Sur No. 16A-74 Int. 1 (*)	<b>ÁREA DIRECTA</b>	200 m <sup>2</sup>
<b>BARRIO</b>	San Jorge – Gloria Gaitán	<b>POBLACIÓN ATENDIDA</b>	1
<b>UPZ</b>	54 – Marruecos	<b>FAMILIAS</b>	1
<b>LOCALIDAD</b>	18 – Rafael Uribe Uribe	<b>ADULTOS</b>	1
		<b>NIÑOS</b>	0
<b>CHIP</b>	AAA0008OMUZ AAA0008OMWF AAA0008OMXR AAA0008BOTD	<b>PREDIOS EVALUADOS</b>	1
		<b>OFICIO REMISORIO</b>	CR-21570

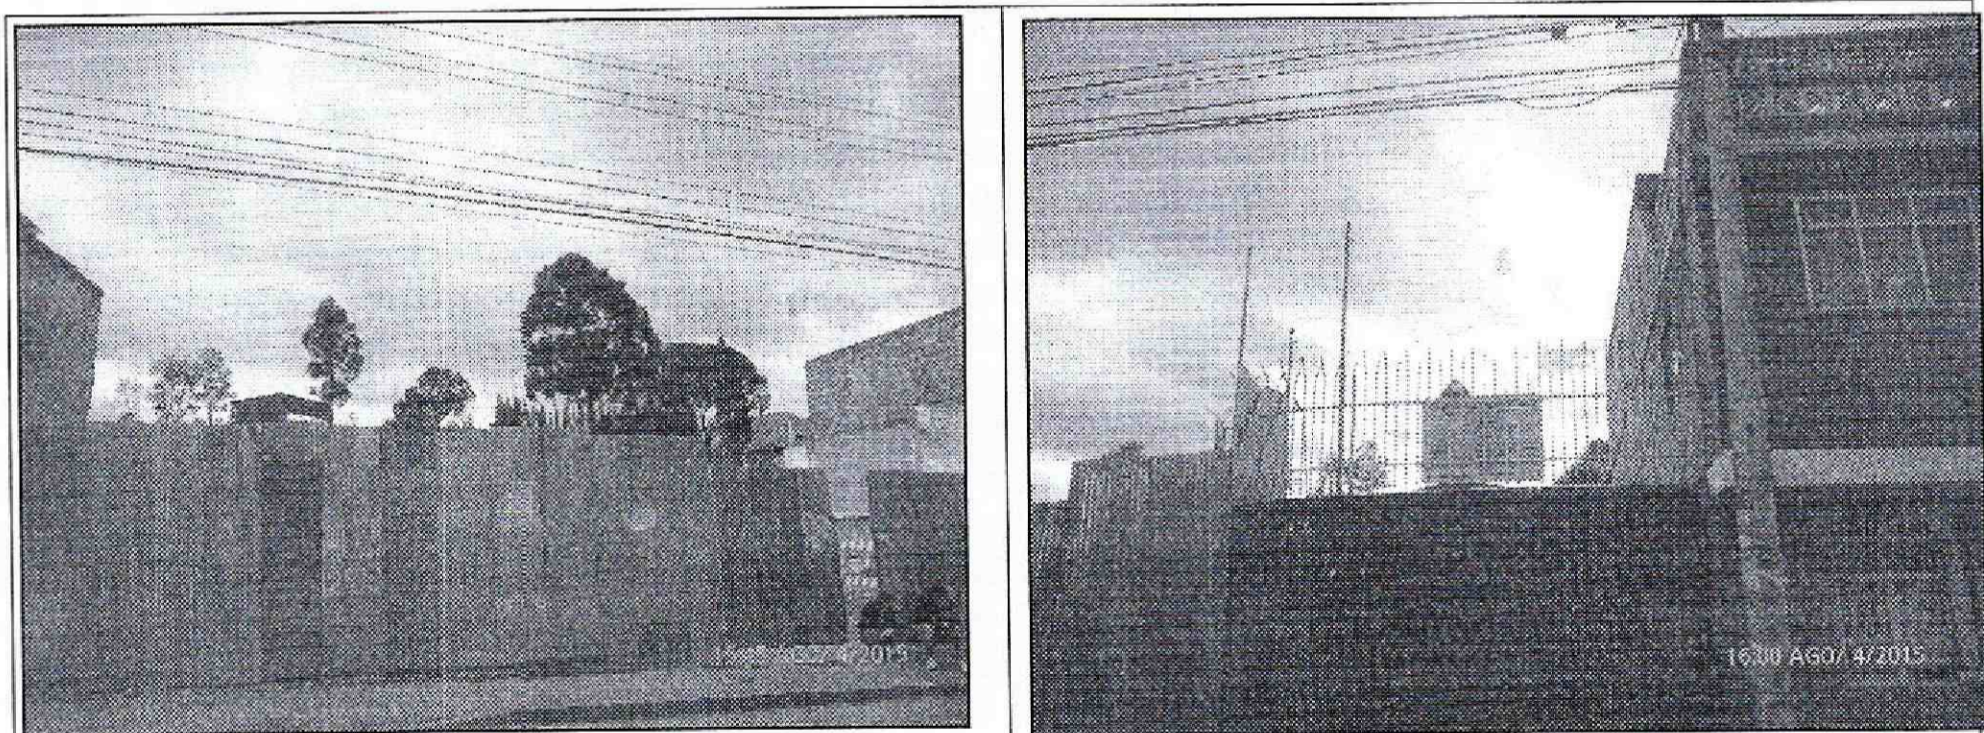
Fotografía 1 y 2. Vista del cerramiento de los predios donde se tiene proyectada la ampliación, modificación, demolición parcial y reforzamiento estructural del Jardín San Jorge.

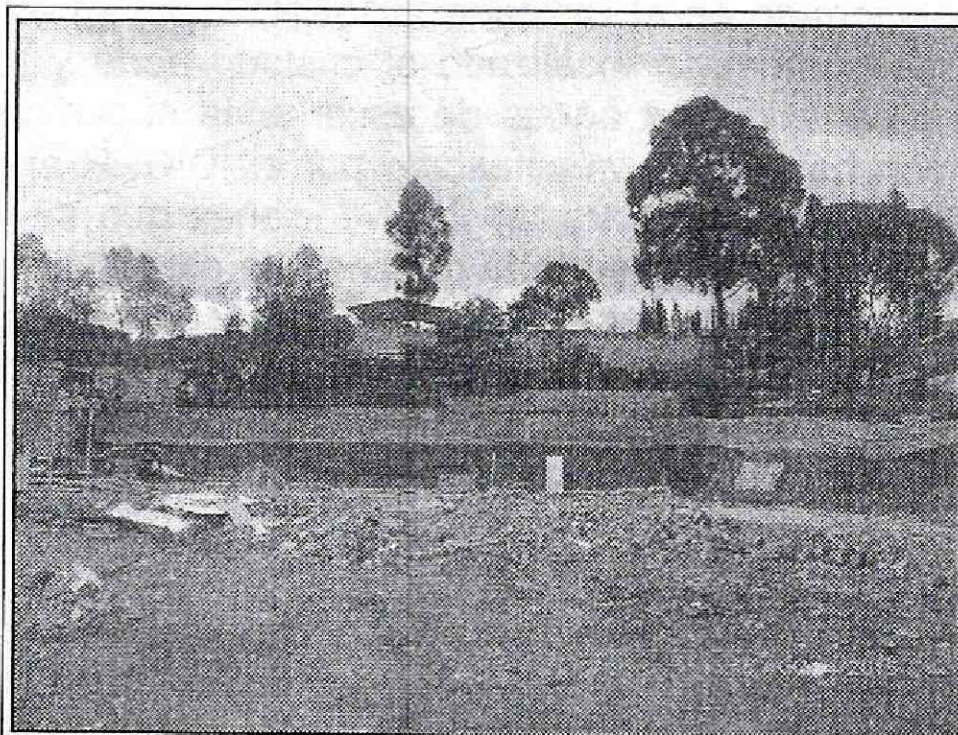
En el predio de la Diagonal 45 Bis B Sur No. 16 A - 70, no existe en la actualidad construcción alguna. De acuerdo con la información que se lee en una valla de curaduría, se va a realizar la ampliación, modificación, demolición parcial y reforzamiento estructural de dicho Jardín Infantil. Al costado norte del predio evaluado, existe un talud de corte con altura aproximada a 3 metros y una longitud cercana a los 30 metros, en el que como medida de contención se implementó un muro en piedra pegada en el que no se evidencian sistemas para dar manejo a las aguas de escorrentía superficial y subsuperficial. Es pertinente resaltar, que el muro no es una estructura apta para soportar los empujes ejercidos por el terreno y el mismo presenta afectaciones como grietas de tendencia diagonal con longitudes entre 0.50 metros y 1 metro y aberturas aproximadas a los 4 milímetros.

Entre las posibles causas por las cuales se están presentando las afectaciones observadas en el muro se encuentra la falta de mantenimiento del mismo, la ausencia de medidas de refuerzo y la ausencia de sistemas para dar manejo a las aguas de escorrentía superficial y subsuperficial.

**Fotografía 3.** Vista del muro de contención en piedra pegada, localizado al costado norte de los predios evaluados, el cual no es una medida apta para soportar los empujes ejercidos por el terreno.

- Incremento en los daños identificados en el muro en piedra pegada evaluado.

- A la Secretaria Distrital de Integración Social, responsable de los predios evaluados, dentro de las actividades de mejoramiento que se tienen programadas en los mismos, realizar los estudios detallados que sean necesarios; para determinar el tipo de intervenciones que deben implementarse en el muro en piedra pegada evaluado, o que indiquen las medidas de contención y/o protección más adecuadas para soportar las cargas ejercidas por el terreno, acciones que deben ser adelantadas con el apoyo de personal idóneo, de acuerdo
