DIAGNÓSTICO TÉCNICO DI-8521
SUBDIRECCIÓN DE ANÁLISIS DE RIESGOS Y EFECTOS DE CAMBIO CLIMÁTICO
COORDINACIÓN DE ASISTENCIA TÉCNICA
RADICADO IDIGER 2015ER13191 – 2015ER14215

DIRECCIÓN	Calle 179 No. 6-29.	ÁREA DIRECTA	8300 m ²				
BARRIO	Sector catastral Horizontes Norte.	POBLACIÓN ATENDIDA	1600				
UPZ	10 – La Uribe.	FAMILIAS	400	ADULTOS	750	NIÑOS	850
LOCALIDAD	01 – Usaquén.	PREDIOS EVALUADOS	400				
CHIP	AAA0175SSLF.	OFICIO REMISORIO	CR-21579.

REMOCIÓN EN MASA INUNDACIÓN ESTRUCTURAL

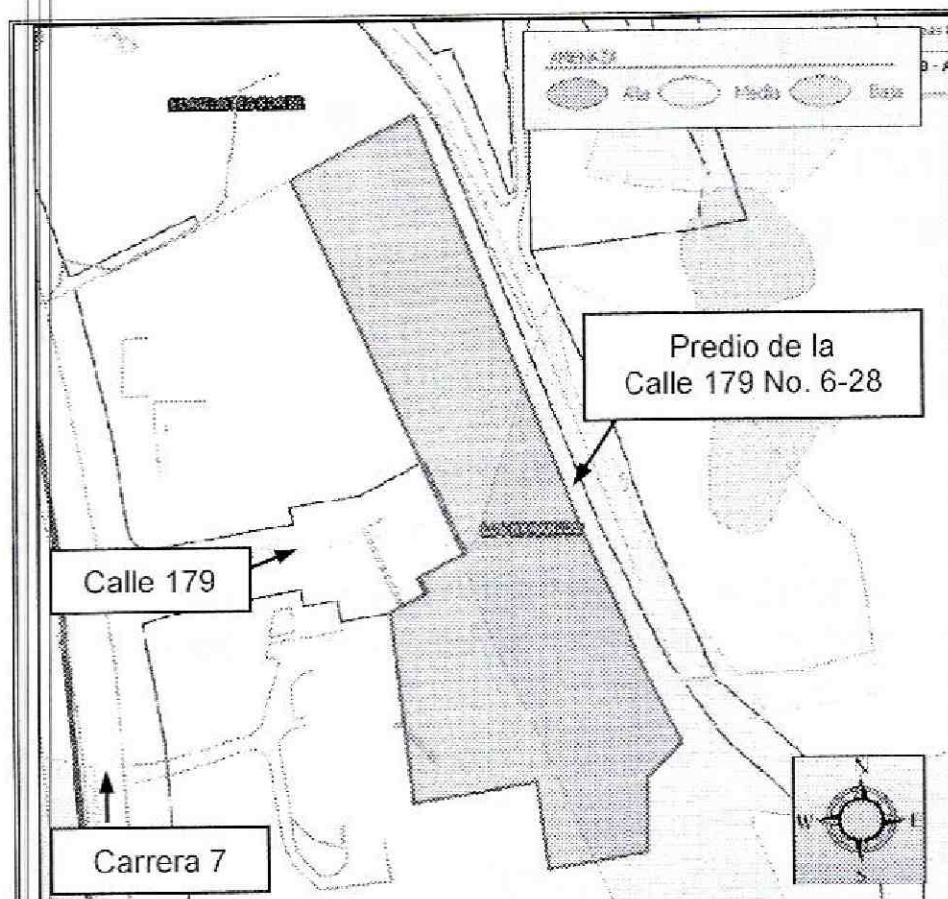
Figura 1. Ubicación y zonificación de amenaza media y baja por fenómenos de remoción en masa, para el sector donde se localiza el predio de la Calle 179 No. 6-29, en el Sector Catastral Horizontes Norte de la Localidad Usaquén. (Tomado del Geoportal)

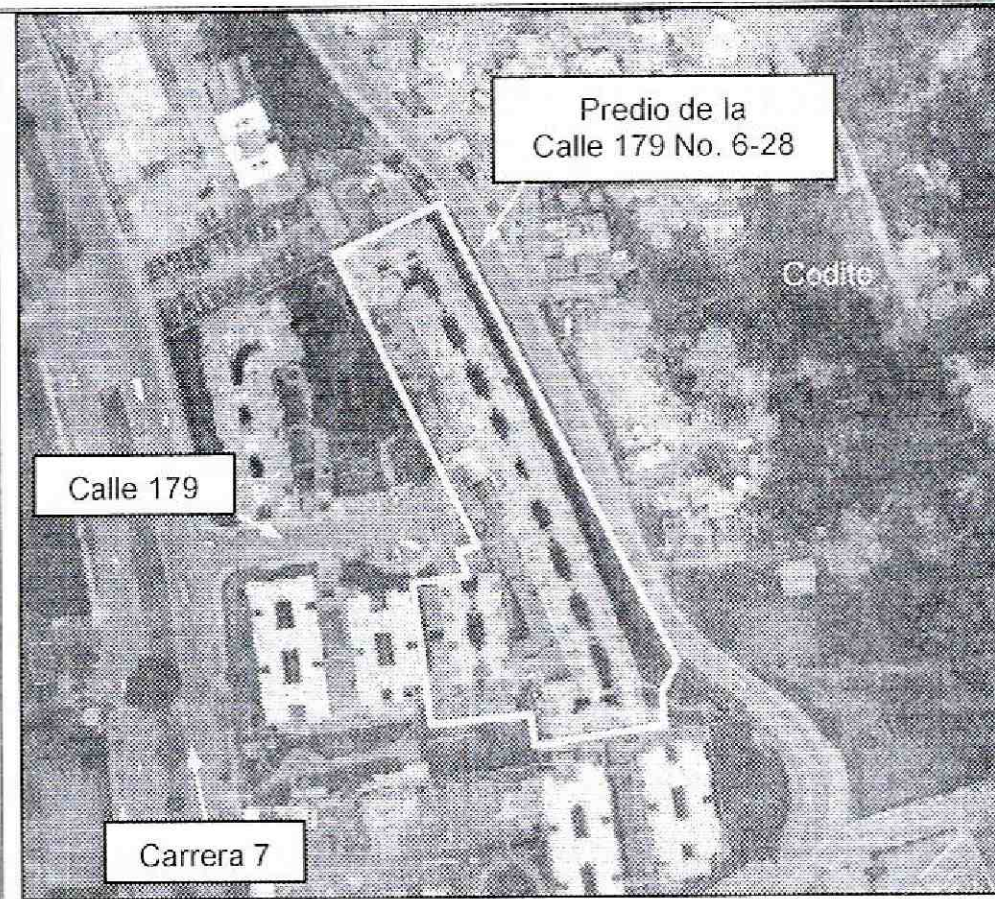
Figura 2. Aerofotografía del sector donde se localiza el predio de la Calle 179 No. 6-29, en el Sector Catastral Horizontes Norte de la Localidad Usaquén. Se observa que corresponde a una zona consolidada urbanísticamente, con vías de acceso pavimentadas. (Tomado del Geoportal)

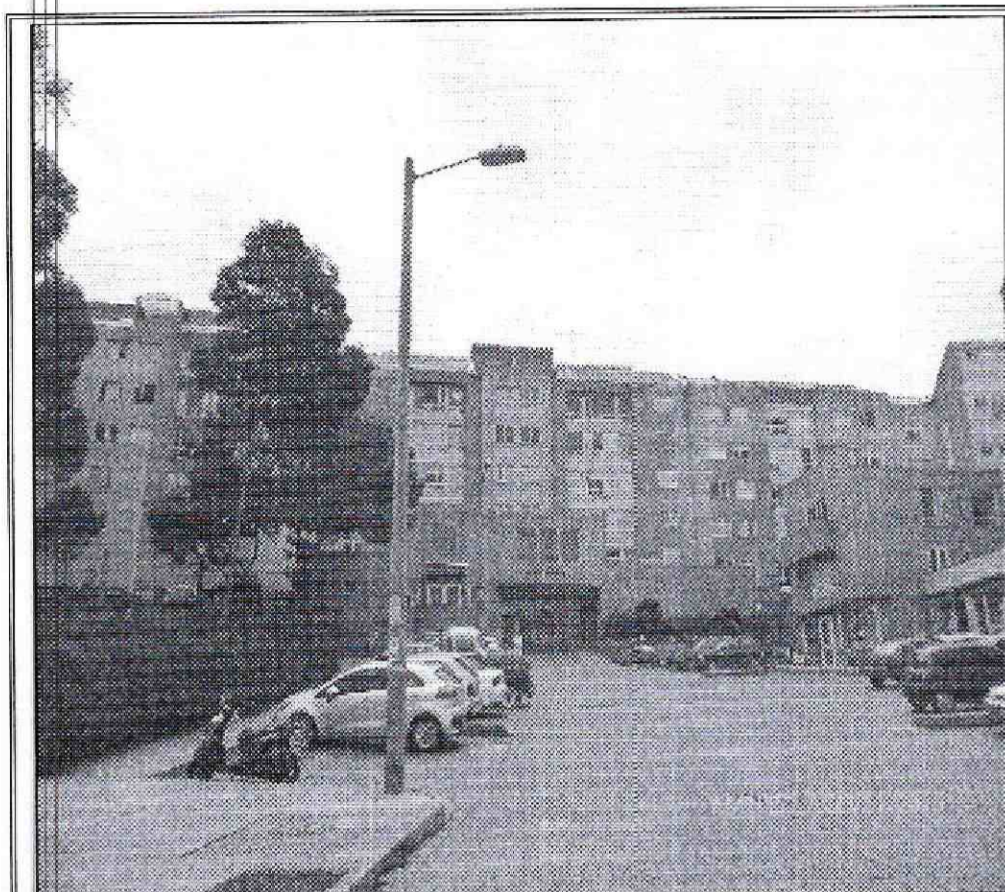
Fotografía 1. Conjunto residencial Bosques de la María II, en el Sector Catastral Horizontes Norte de la Localidad Usaquén. Se observan las torres de apartamentos, las cuales cuentan con seis (6) niveles de apartamentos y (1) nivel para estacionamiento de vehículos.

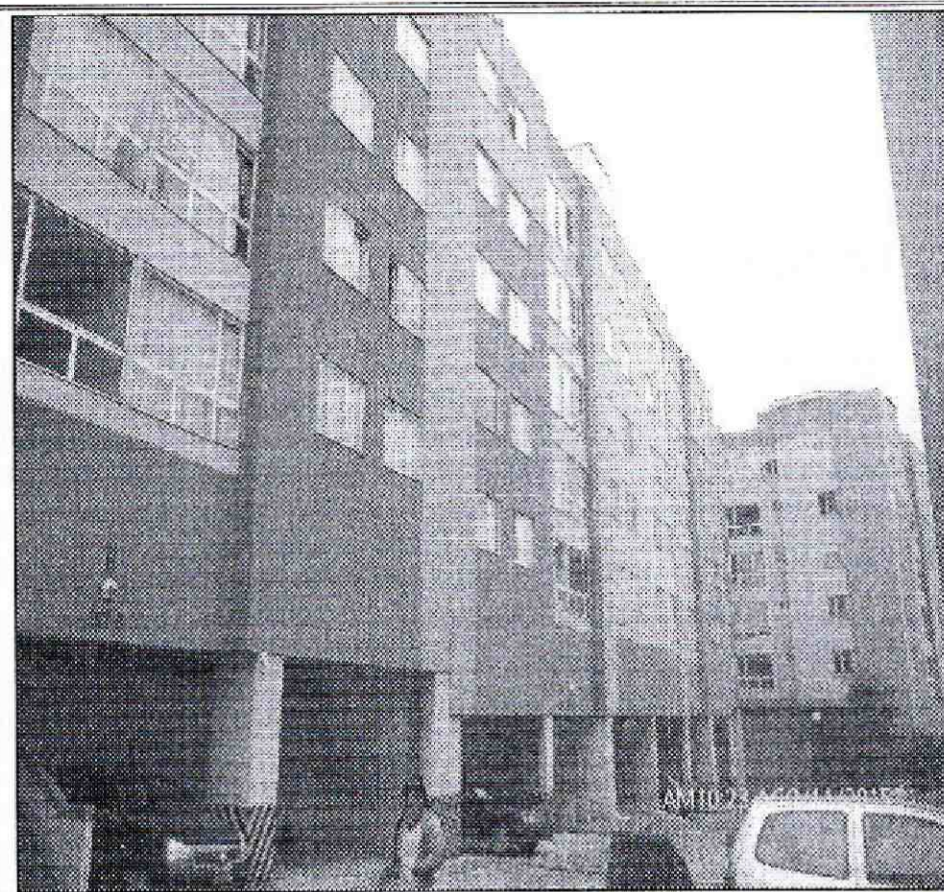
El conjunto residencial Bosques de la María II, se encuentra conformado por torres de siete (7) niveles, en donde (6) niveles son de uso habitacional y un (1) nivel para estacionamiento de vehículos (ver fotografía 2 y 3); torres construidas bajo un sistema estructural de pórticos en concreto reforzado, placa de contrapiso en concreto, placas de entrepiso en concreto reforzado y cubierta en tejas de fibrocemento, soportadas por correas metálicas; torres sobre las cuales se evidenciaron algunas fisuras, fracturas, separaciones en muros divisorios y de cerramiento (ver fotografía 4 a 10 y 13), desprendimientos de fachaletas (ver fotografía 14), así como fracturas y hundimientos en las losas de concreto de la zona de estacionamiento del costado suroccidental (ver fotografía 11 y 12), daños que si bien al momento de la inspección no comprometen la estabilidad de las edificaciones ante cargas normales de servicio, es posible que se incrementen progresivamente, deteriorando el estado de los apartamentos e infraestructura en general.

Fotografía 2. Conjunto residencial Bosques de la María II, en el Sector Catastral Horizontes Norte de la Localidad Usaquén. Se observan las torres de apartamentos, las cuales cuentan con seis (6) niveles de apartamentos y (1) nivel para estacionamiento de vehículos.

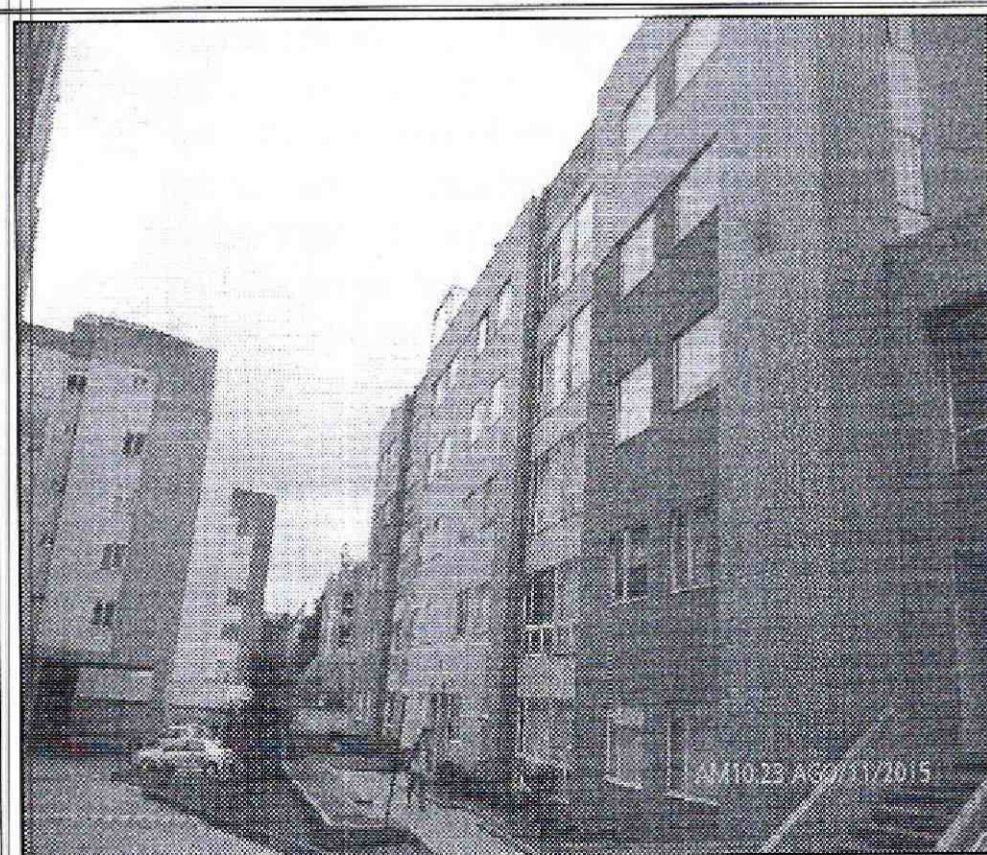
Fotografía 3. Conjunto residencial Bosques de la María II, en el Sector Catastral Horizontes Norte de la Localidad Usaquén. Se observan las torres de apartamentos, las cuales cuentan con seis (6) niveles de apartamentos y (1) nivel para estacionamiento de vehículos.

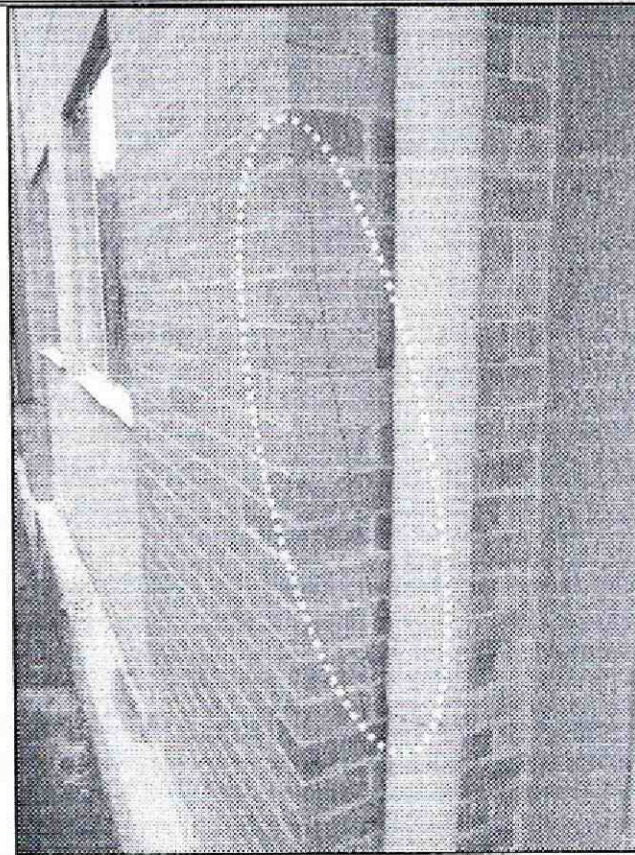
Entre las posibles causas por las cuales se están presentando los daños identificados en las torres que conforman el conjunto residencial Bosques de la María II, se encuentran los asentamientos diferenciales experimentados por la estructura de las mismas, así como el sismo presentado el día 10 de Marzo de 2015.

Fotografía 4. Fisuras identificadas en muros de cerramiento en una de las torres de apartamentos del conjunto residencial Bosques de la María II, en el Sector Catastral Horizontes Norte de la Localidad Usaquén.

- A la empresa CONVINOR, desde su competencia, a la administración y al concejo de copropietarios del conjunto residencial Bosques de la María II, ubicado en el predio de la Calle 179 No. 6-29, en el sector catastral Horizontes Norte de la Localidad Usaquén, desarrollar las acciones pertinentes encaminadas a determinar la capacidad y desempeño de las estructuras y de la cimentación de las edificaciones que conforman el mencionado conjunto residencial, para lo cual es necesario adelantar estudios detallados que determinen la causa de las afectaciones que dicha edificación presenta; dichos estudios deben determinar el tipo de intervenciones a implementarse con el fin de reparar y llevar la edificación a los niveles de seguridad requeridos, garantizando que se cumplan los requerimientos establecidos en la Ley 400 de 1997 en el Decreto No. 926 del 19 de marzo de 2010, Reglamento Colombiano de Construcción Sismo Resistente NSR-10, de acuerdo con la normatividad vigente, para lo cual se deben tramitar los permisos y licencias respectivos, con el propósito de garantizar durante la vida útil del mismo, las condiciones adecuadas para su uso.

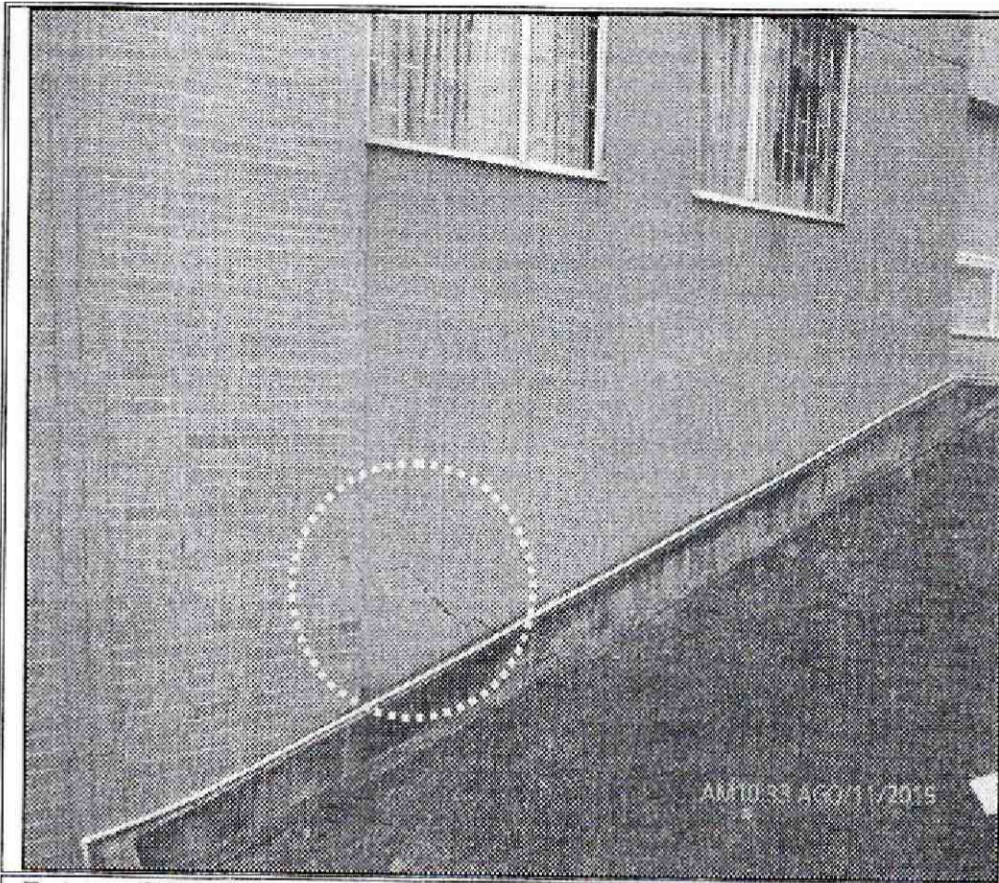
Fotografía 5. Fisuras identificadas en muros de cerramiento en una de las torres de apartamentos del conjunto residencial Bosques de la María II, en el Sector Catastral Horizontes Norte de la Localidad Usaquén

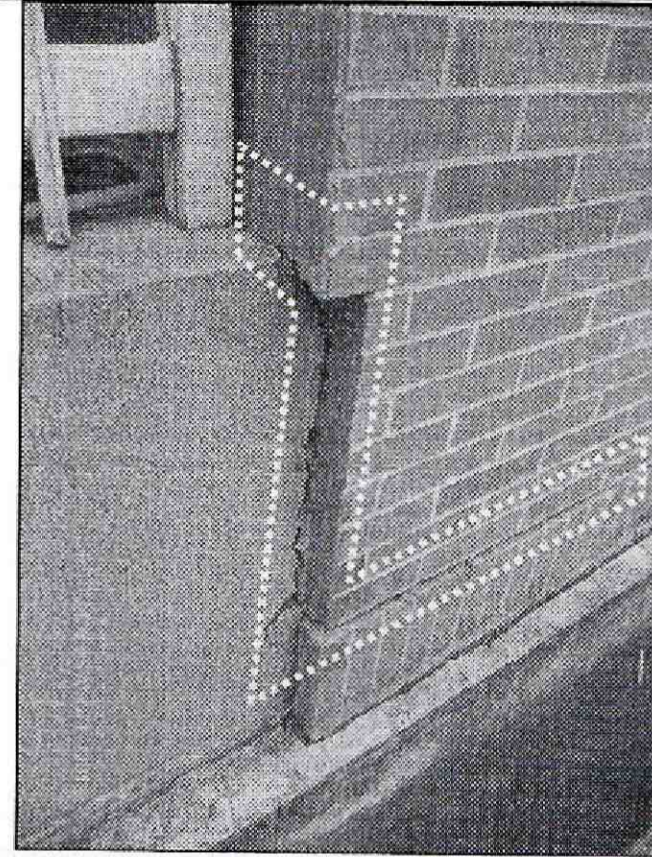
Fotografía 6. Separación entre muros identificada en muros de cerramiento del conjunto residencial Bosques de la María II, en el Sector Catastral Horizontes Norte de la Localidad Usaquén.

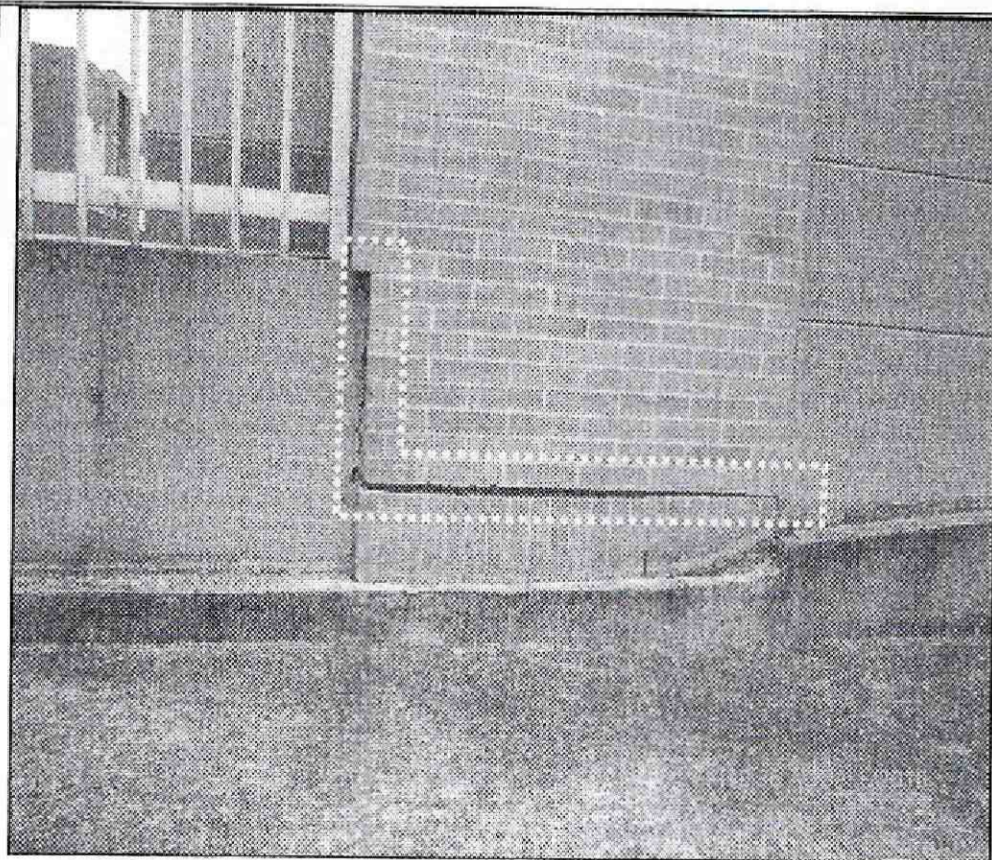
Fotografía 7. Separación entre muros identificada en muros de cerramiento del conjunto residencial Bosques de la María II, en el Sector Catastral Horizontes Norte de la Localidad Usaquén.

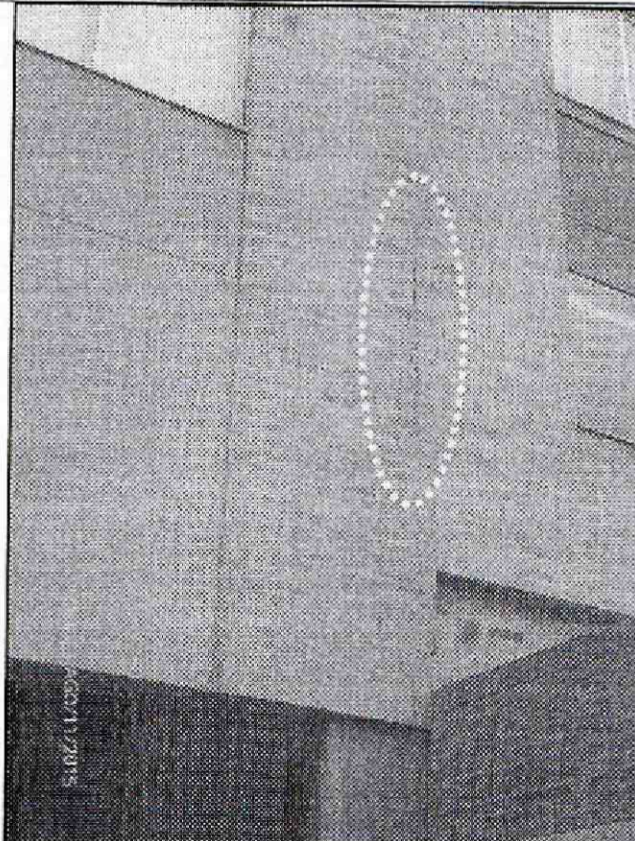
Fotografía 8. Fisuras identificadas en muros de cerramiento en una de las torres de apartamentos del conjunto residencial Bosques de la María II, en el Sector Catastral Horizontes Norte de la Localidad Usaquén

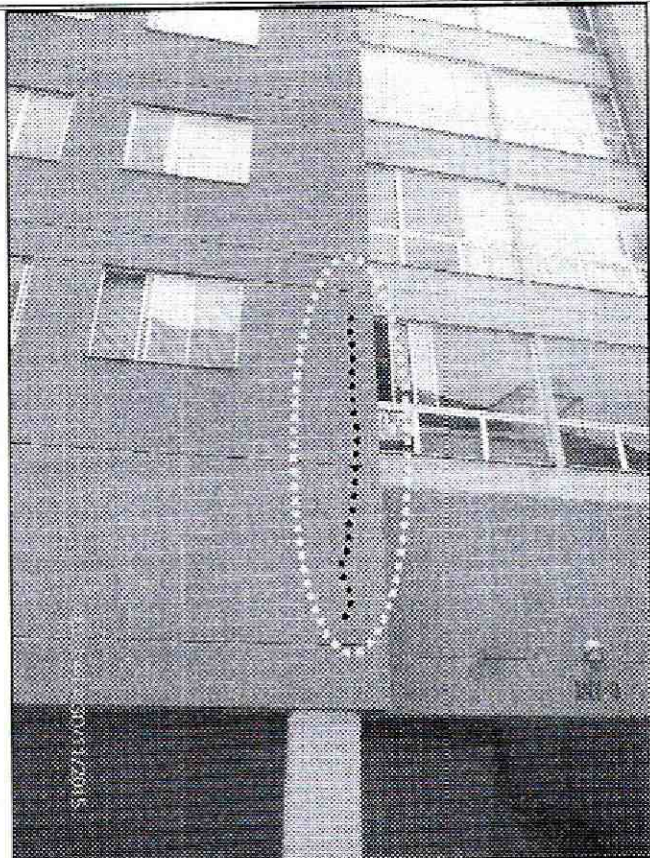
Fotografía 9. Fisuras identificadas en muros de cerramiento en una de las torres de apartamentos del conjunto residencial Bosques de la María II, en el Sector Catastral Horizontes Norte de la Localidad Usaquén.

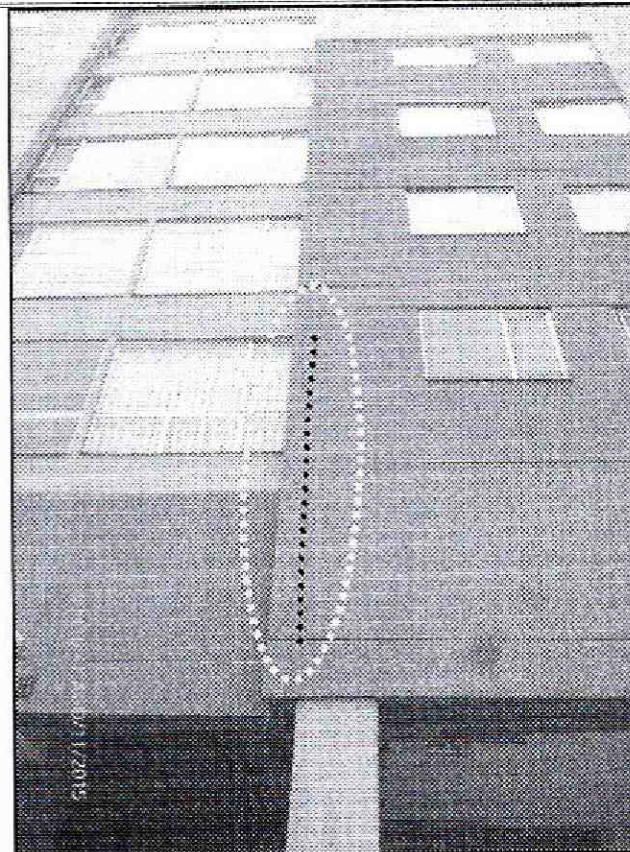
Fotografía 10. Fisuras identificadas en muros de cerramiento en una de las torres de apartamentos del conjunto residencial Bosques de la María II, en el Sector Catastral Horizontes Norte de la Localidad Usaquén.

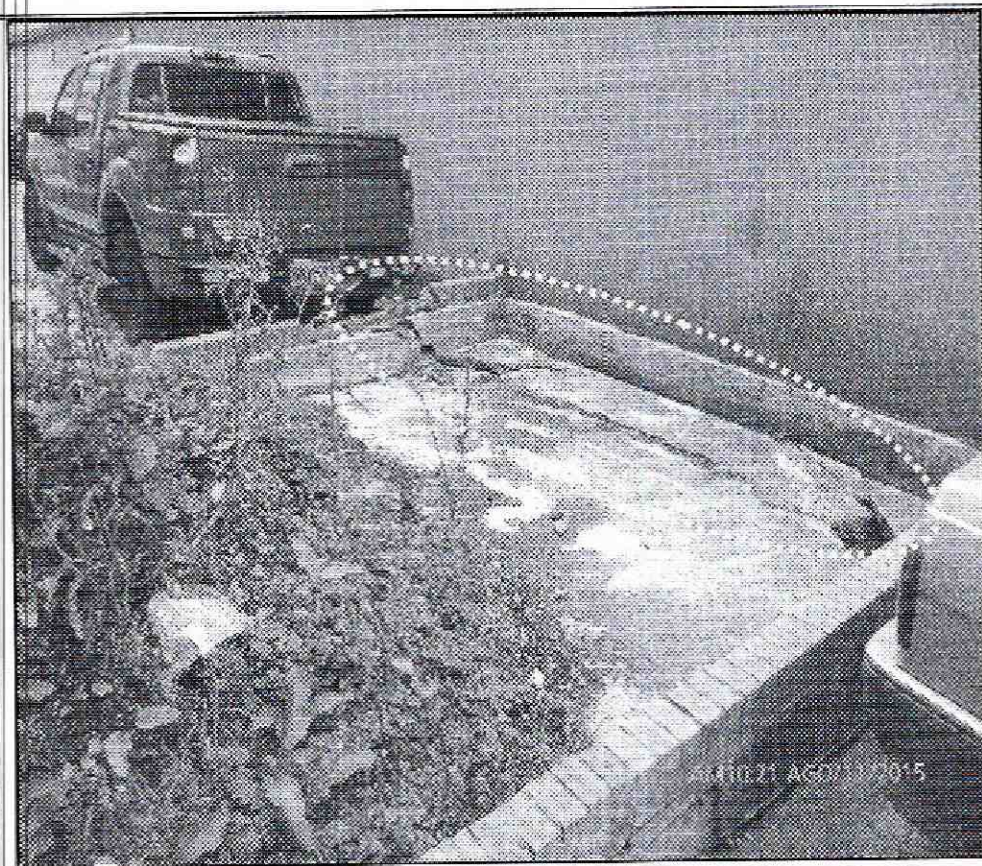
Fotografía 11. Fracturas identificadas en zona de estacionamiento de vehículos, del conjunto residencial Bosques de la María II, en el Sector Catastral Horizontes Norte de la Localidad Usaquén.

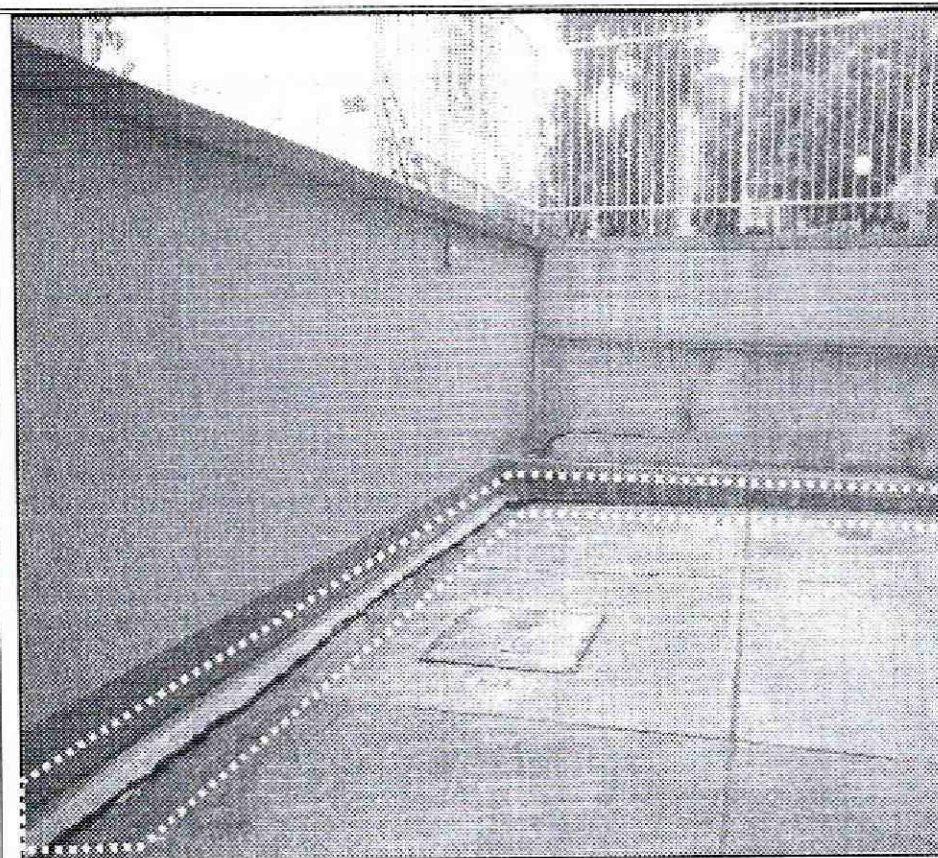
Fotografía 12. Hundimientos identificados en losas de concreto de la zona de estacionamiento de vehículos, del conjunto residencial Bosques de la María II, en el Sector Catastral Horizontes Norte de la Localidad Usaquén.

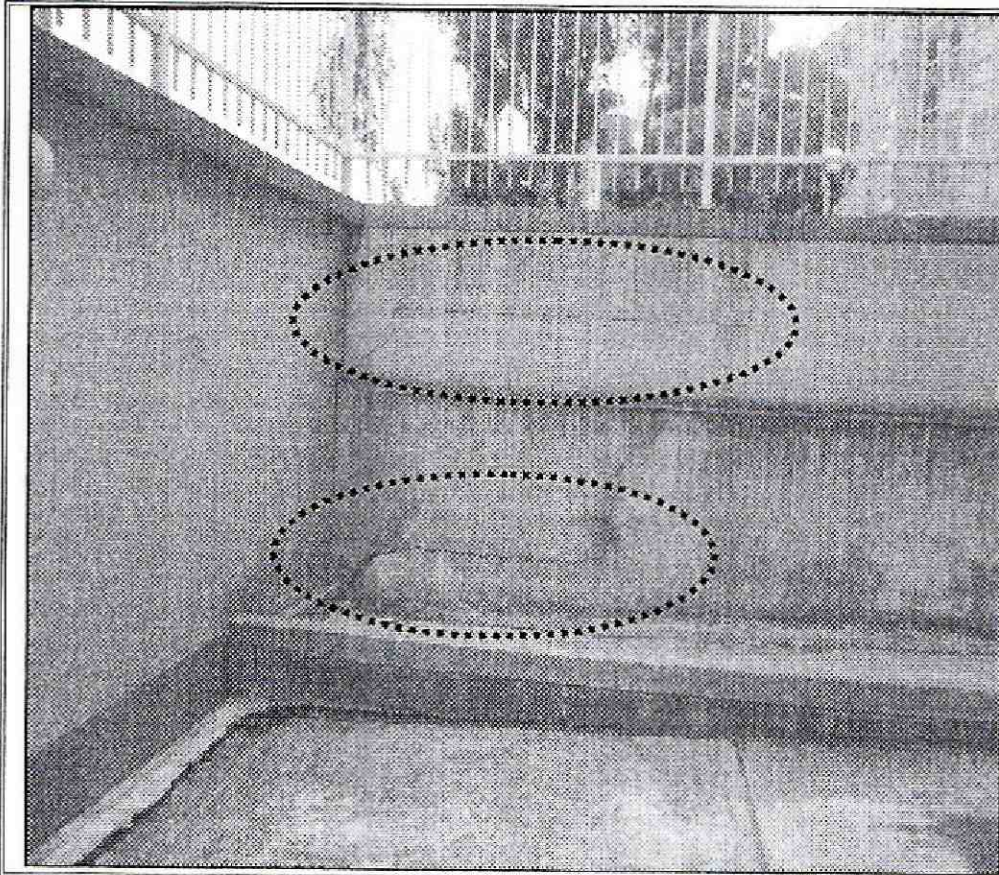
Fotografía 13. Fisuras y fracturas identificadas en muros de cerramiento en una de las torres de apartamentos del conjunto residencial Bosques de la María II, en el Sector Catastral Horizontes Norte de la Localidad Usaquén.

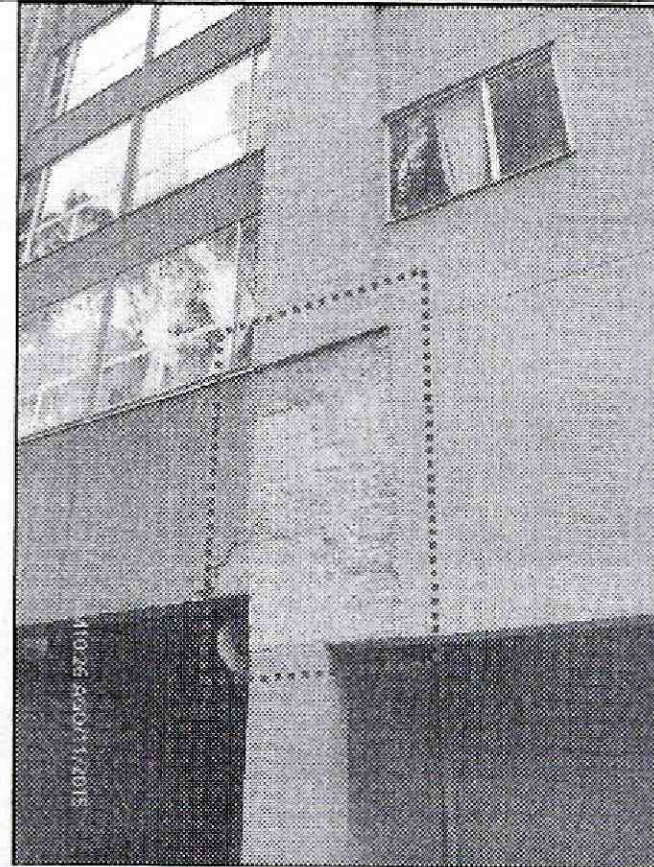
Fotografía 14. Desprendimientos de fachaleta desde muros de cerramiento en una de las torres de apartamentos del conjunto residencial Bosques de la María II, en el Sector Catastral Horizontes Norte de la Localidad Usaquén.

- De no desarrollarse acciones encaminadas a identificar el detonante de los daños observados en las torres de apartamentos que conforman el conjunto residencial Bosques de la María II, ubicado en el predio de la Calle 179 No. 6-29, en el sector catastral Horizontes Norte de la Localidad Usaquén y en consecuencia las correspondientes acciones de reparación, mejoramiento y/o reforzamiento, es posible que dichos daños se incrementen progresivamente al punto de favorecer en mayor medida el deterioro de los elementos donde se observaron, así como la caída de los elementos que conforman las

secciones de fachaleta de los exteriores de las torres, situación que atenta contra la integridad física de los habitantes del mencionado conjunto residencial y contra el patrimonio de los propietarios de los apartamentos.

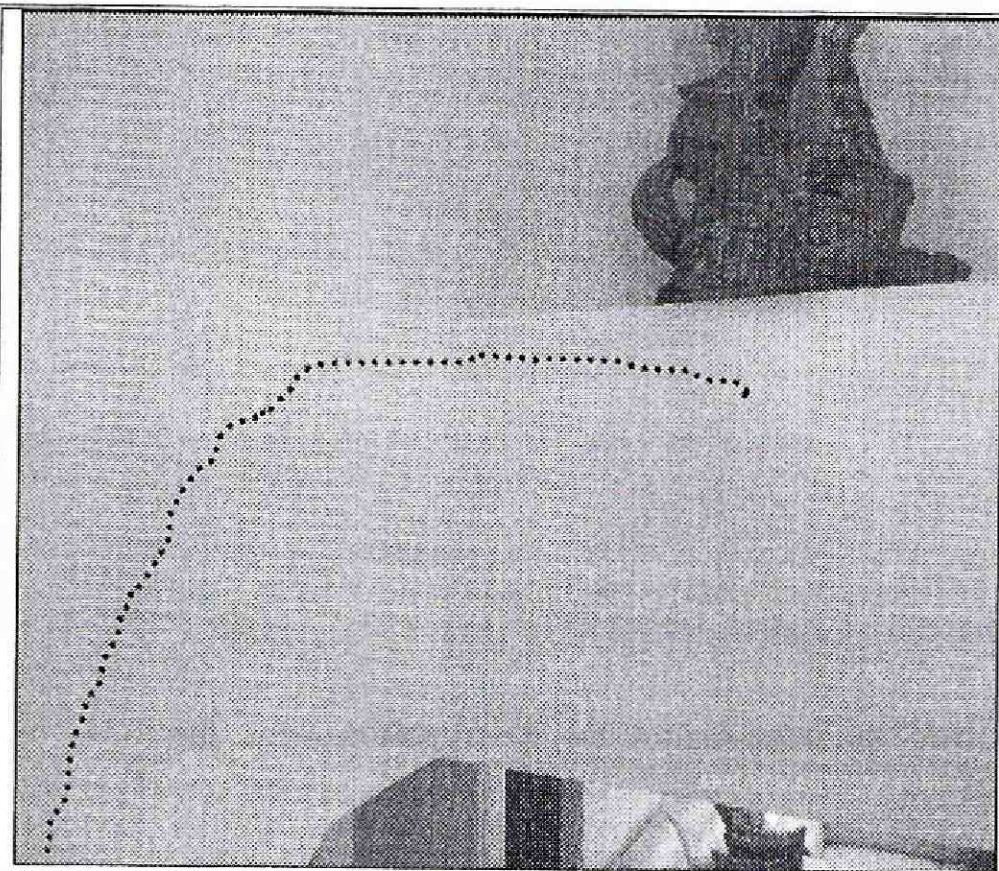
En el apartamento 503 de la torre 12, donde habita el señor Edgar Lasprilla Gómez y su familia, se identificó la presencia de fisuras de tendencia diagonal y horizontal en la gran mayoría de los muros internos y de cerramiento, con aberturas de hasta 1.5mm en longitudes entre 0.5m y 2m (ver fotografía 15, 16 y 17), así como levantamiento de losetas de piso en algunas habitaciones (ver fotografía 18); daños que si bien actualmente no comprometen la habitabilidad del apartamento ante cargas normales de servicio, pueden incrementar progresivamente y en mayor medida ante la presencia de cargas dinámicas como por ejemplo un sismo.

Fotografía 15. Fisuras identificadas en muros divisorios en el apartamento 503 de la torre 12 del conjunto residencial Bosques de la María II, en el Sector Catastral Horizontes Norte de la Localidad Usaquén.

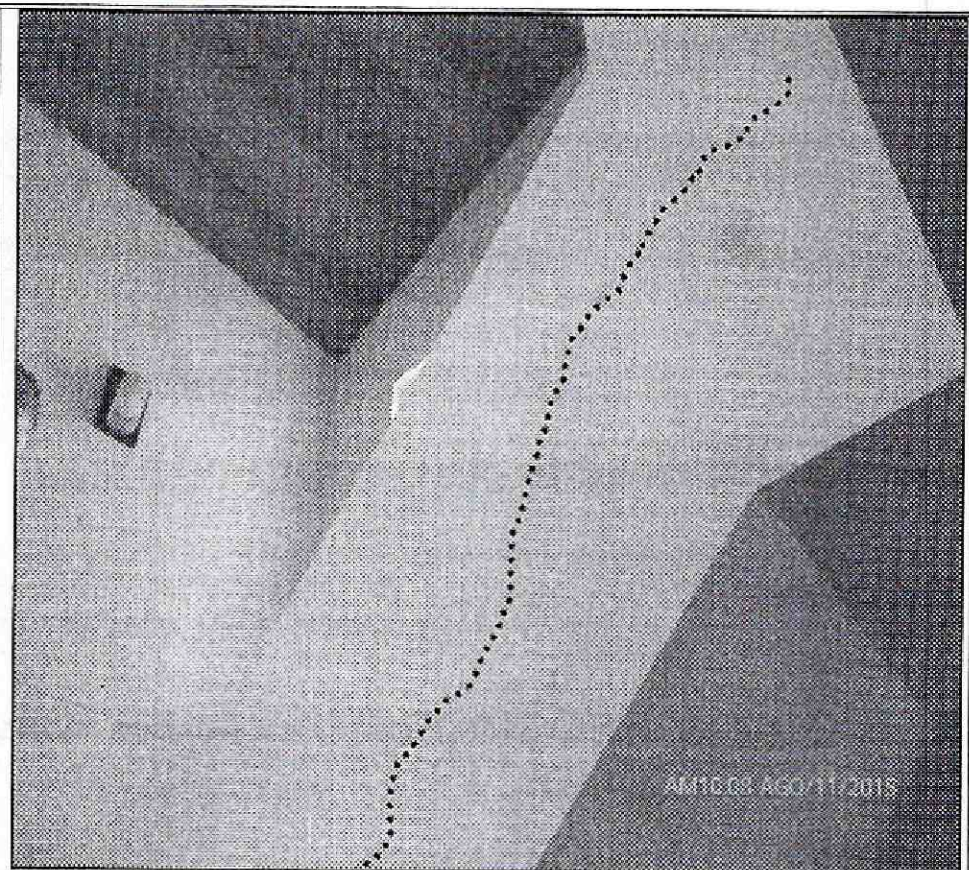
Fotografía 16. Fisuras identificadas en muros divisorios en el apartamento 503 de la torre 12 del conjunto residencial Bosques de la María II, en el Sector Catastral Horizontes Norte de la Localidad Usaquén.

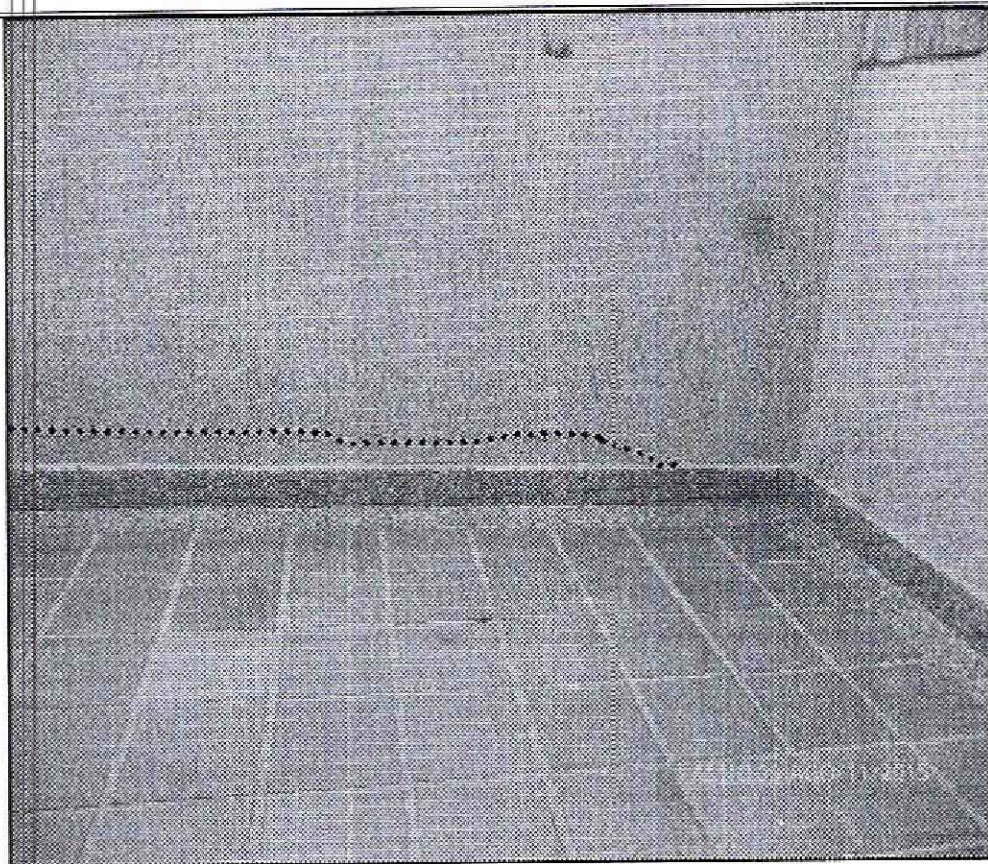
Fotografía 17. Fisuras identificadas en muros divisorios y de cerramiento en el apartamento 503 de la torre 12 del conjunto residencial Bosques de la María II, en el Sector Catastral Horizontes Norte de la Localidad Usaquén.

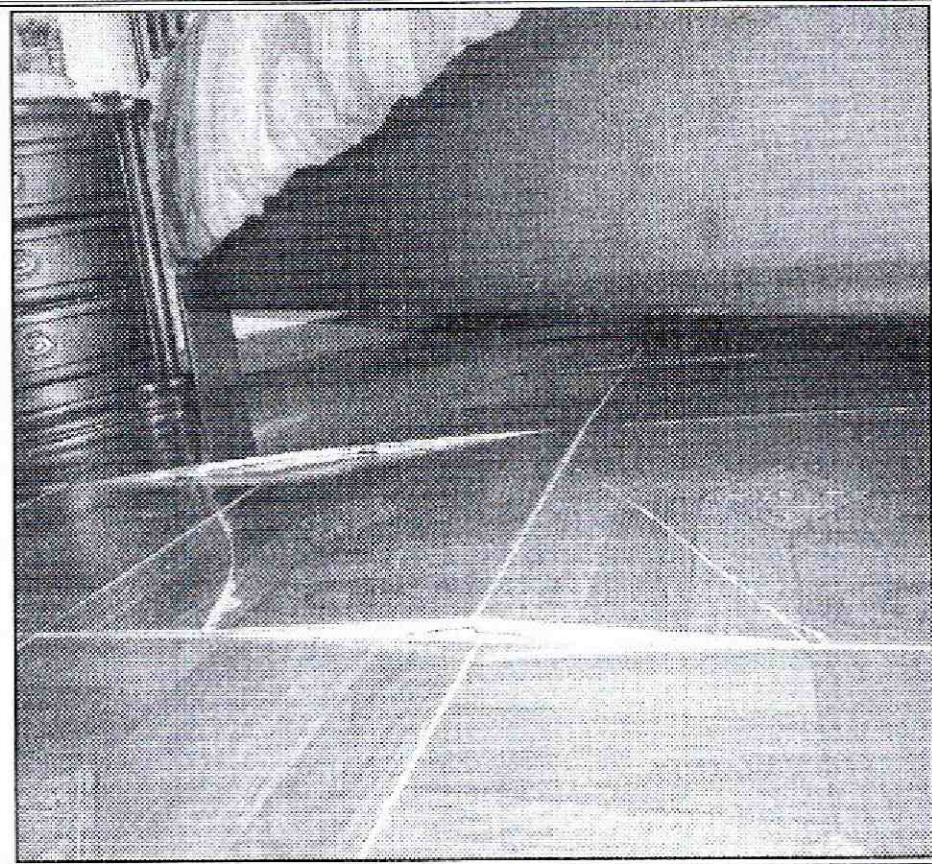
Fotografía 18. Levantamiento de losetas de piso en el apartamento 503 de la torre 12 del conjunto residencial Bosques de la María II, en el Sector Catastral Horizontes Norte de la Localidad Usaquén.
