DIAGNÓSTICO TÉCNICO DI - 8523
SUBDIRECCIÓN DE ANÁLISIS DE RIESGOS Y EFECTOS DEL CAMBIO CLIMÁTICO
COORDINACIÓN DE ASISTENCIA TÉCNICA
RADICADO IDIGER No 2015ER13434

DIRECCIÓN	Calle 147 N° 12-72	ÁREA DIRECTA	1450 M ²		
SECTOR CATASTRAL	Caobos Salazar	POBLACIÓN ATENDIDA	120		
UPZ	13-Los Cedros	FAMILIAS	32	ADULTOS	100
LOCALIDAD	1- Usaquén	PREDIOS EVALUADOS	1		
CHIP	AAA0114LJWF y otros	OFICIO REMISORIO	CR-21605		
		NIÑOS	20

En el predio de la Calle 147 N° 12- 72, se emplaza una edificación denominada New Castle, de 6 niveles y un sótano, construida en mampostería confinada, placa de entrepiso en concreto y cubierta en concreto. Al interior del predio se realiza verificación de manera general, donde no se evidencian fisuras, grietas y/o pérdida de verticalidad de los elementos estructurales que lo conforman.

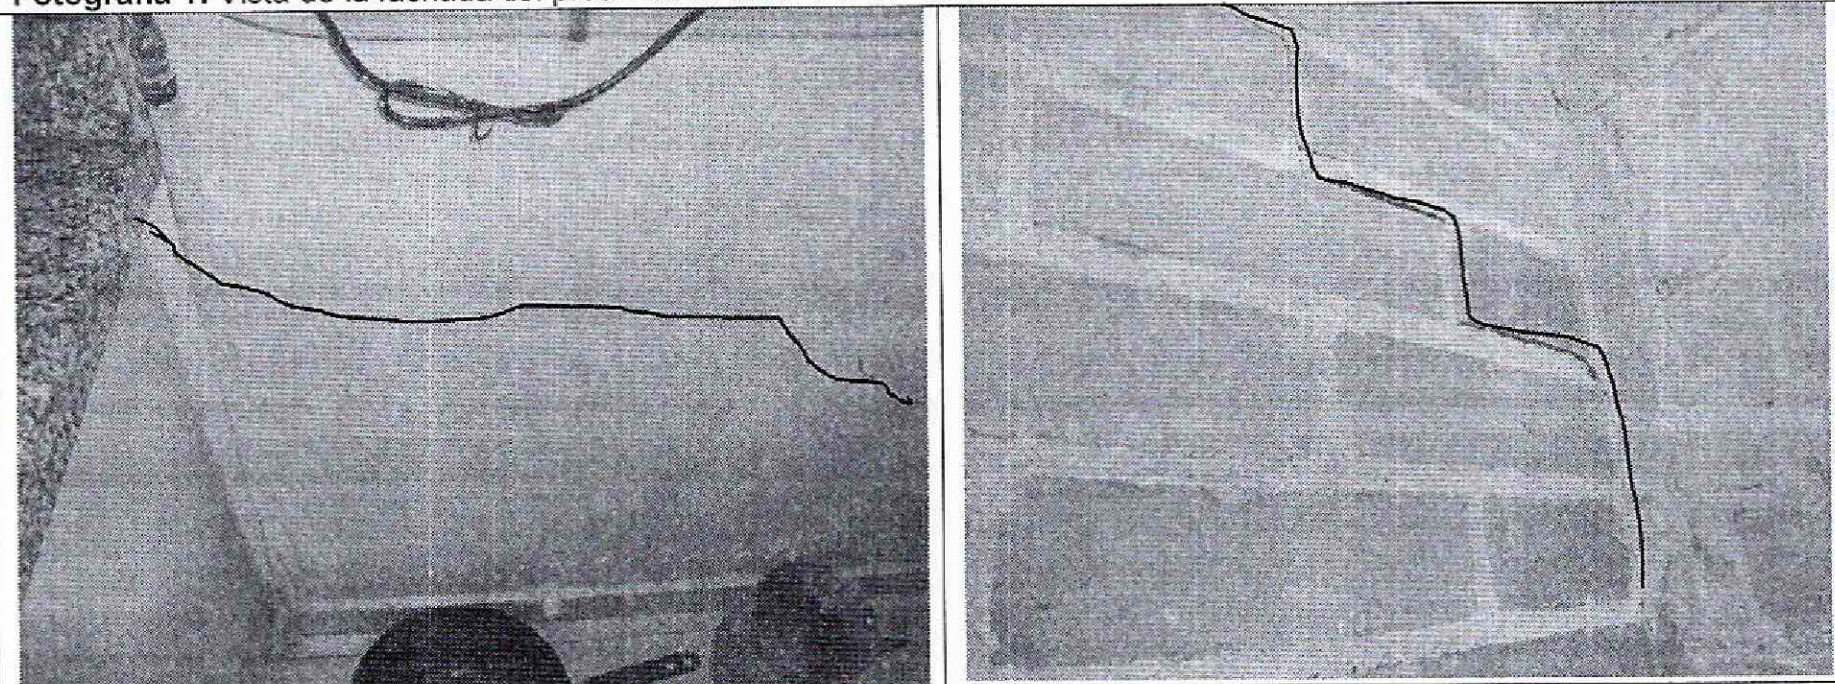
Apartamento 101: El apartamento se ubica en el primer piso, sobre el costado Occidental de la edificación, se evidencia en los muros perimetrales del costado occidental grietas de tendencia escalonada de 50 centímetros de longitud y 2 milímetros de abertura aproximadamente, las cuales no comprometen la estabilidad estructural del apartamento en la actualidad (ver fotografía 2, 3).

Dentro de las posibles causas por las cuales se pueden estar presentando las afectaciones evidenciadas en los apartamentos 101, 106 y sótano del Edificio New Castle, se encuentran la falta de mantenimiento, sin descartar, los asentamiento diferenciales posiblemente asociados con las intervenciones de las edificaciones que se han ido adelantado en los predios del costado oriental y occidental del edificio New Castle, situación que con base a la inspección visual no es posible precisar.

Fotografía 2 y 3: Vista de las afectaciones evidenciadas en los muros perimetrales y divisorios del apartamento 101, del edificio emplazado en el predio de la Calle 147 N° 12-72.

- A los responsables de las edificaciones que han ido adelantando al costado Oriental y Occidental del predio de la Calle 147 N° 12- 72, realizar un estudio de patología y vulnerabilidad estructural (interacción suelo-estructura) y acoger e implementar las recomendaciones derivadas de dicho estudio, con el objeto de garantizar la estabilidad estructural, funcionalidad y habitabilidad del edificio New Castle, con el apoyo de personal idóneo y garantizando que se cumplan los requerimientos establecidos en el Reglamento Colombiano de Construcción Sismo Resistente NSR-10.

- Al responsable y/o responsables de los proyectos que se han ido adelantando al costado oriental (Calle 147 N° 12-52) y costado occidental (Calle 147 N° 12-78) del predio de la Calle 147 N° 12- 72, edificio New Castle, verificar las actas de vecindad a fin de constatar las condiciones de las viviendas afectadas, antes de iniciadas las obras y durante la ejecución de las mismas para compararlas con las condiciones actuales, para poder establecer si se presentaron afectaciones. En caso se ser afirmativo, realizar las obras necesarias de reparación del predio y/o predios afectados.

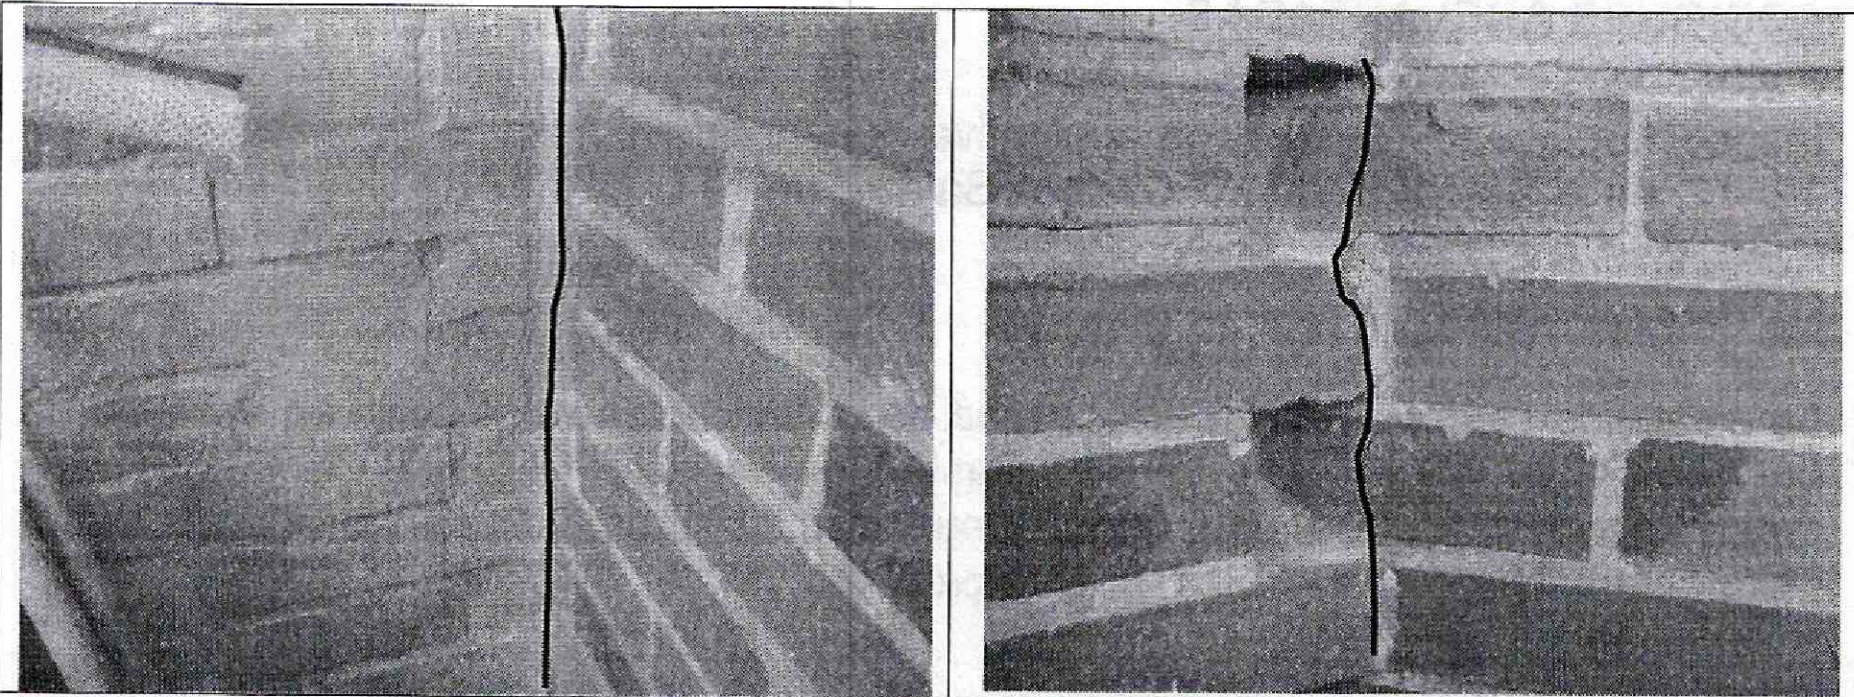
Apartamento 106: Se ubica en el primer nivel sobre el costado Oriental de la edificación, se evidencian fisuras en los muros perimetrales y divisorios del patio y sala, de tendencia longitudinal con dimensiones aproximadas de 15 centímetros a lo largo e inferiores a un milímetros de abertura (ver fotografía 4, 5).

Fotografía 4 y 5: Vista de las afectaciones evidenciadas en los muros perimetrales y divisorios del apartamento 106, del edificio emplazado en el predio de la Calle 147 N° 12-72.

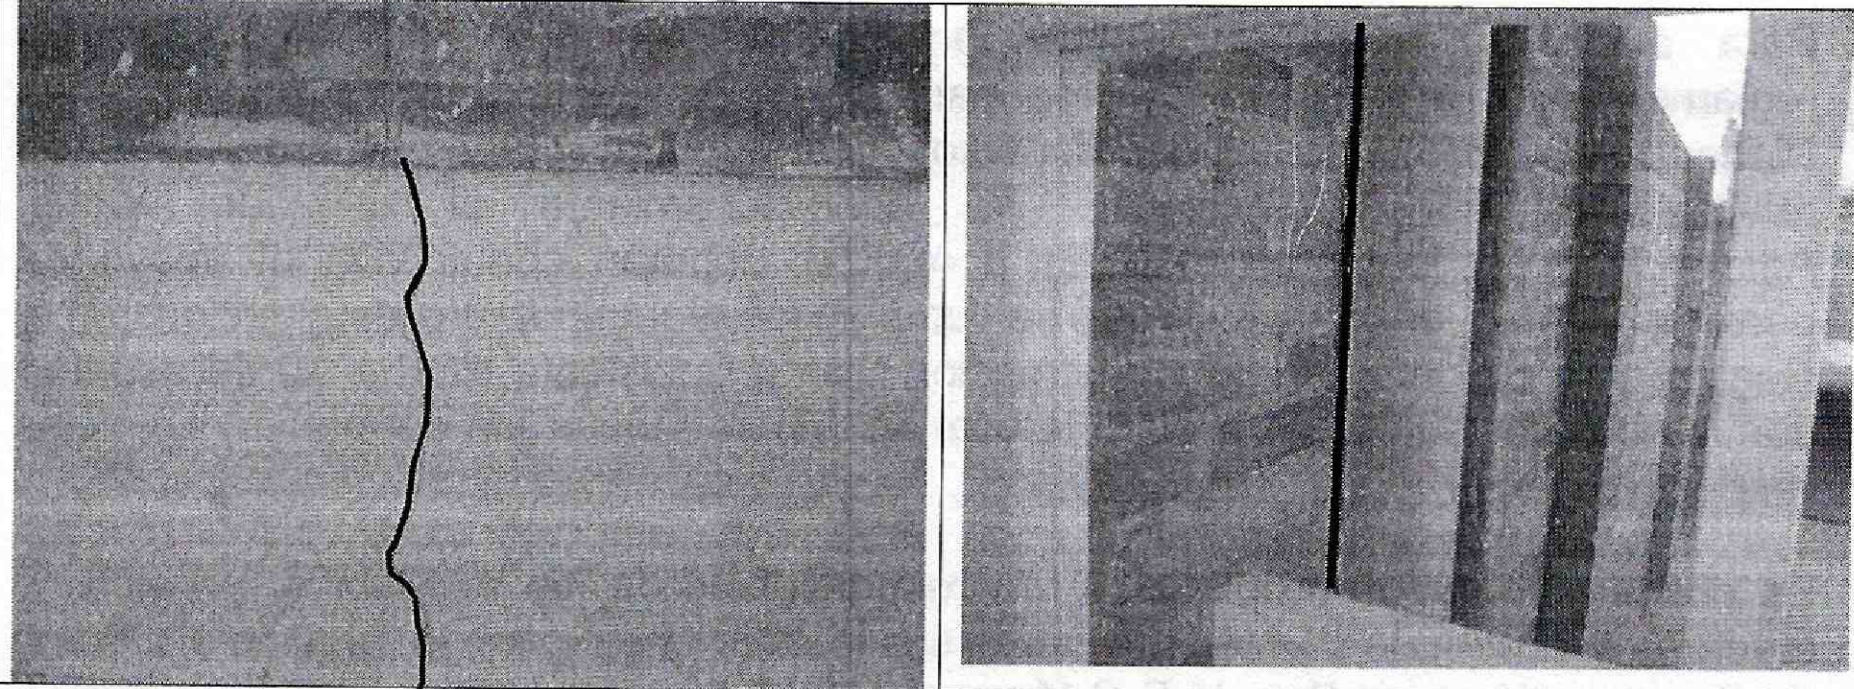
El sótano presenta fisuras en los muros perimetrales del costado oriental, de tendencia escalonada y longitudes aproximadas de 25 centímetros y 1 milímetro de abertura. Igualmente, el muro del costado sur-oriental, presenta una grieta de tendencial longitudinal de aproximadamente 1,50 metros de longitud y 4 milímetros de abertura, afectaciones que no comprometen la estabilidad estructural de la edificación (ver fotografía 6, 7).

Fotografía 6 y 7: Vista de las afectaciones evidenciadas en los muros perimetrales del sótano 106, del edificio emplazado en el predio de la Calle 147 N° 12-72.
