**DIAGNÓSTICO TÉCNICO – DI-8525**  
**SUBDIRECCIÓN DE ANÁLISIS DE RIESGOS Y EFECTOS DE CAMBIO CLIMÁTICO**  
**COORDINACIÓN DE ASISTENCIA TÉCNICA**  
**RADICADO IDIGER 2015ER14999**

DIRECCIÓN	Calle 6B Bis No 79C - 04	ÁREA DIRECTA	1 Ha				
SECTOR	Pio XII	POBLACIÓN ATENDIDA	800				
UPZ	46 - Castilla	FAMILIAS	256	ADULTOS	600	NIÑOS	200
LOCALIDAD	8 - Kennedy	PREDIOS EVALUADOS	1				
CHIP	AAA0081OACN	OFICIO REMISORIO	CR-21637

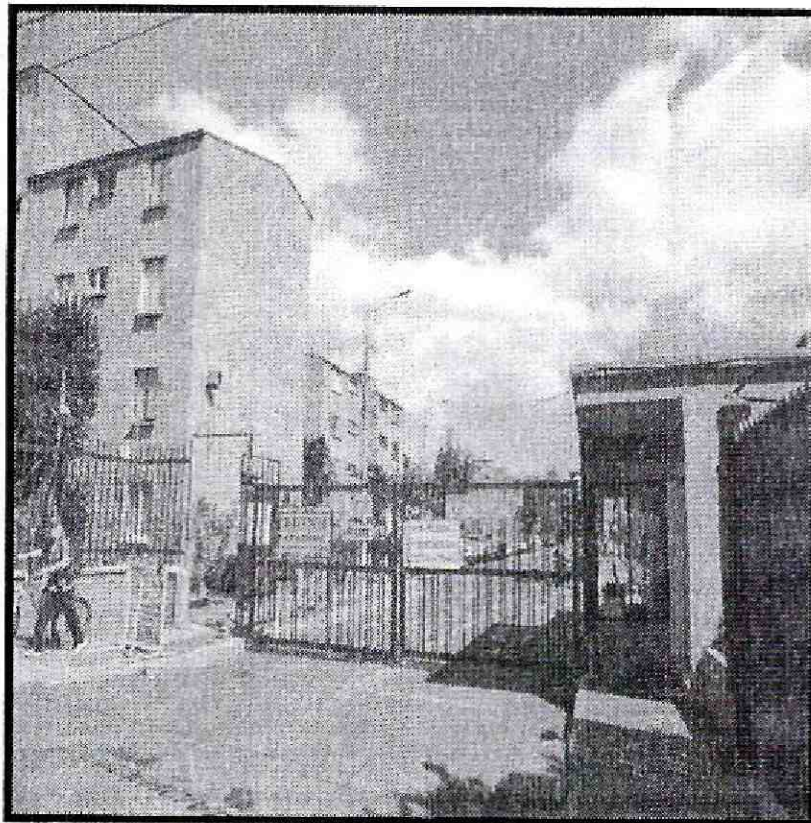
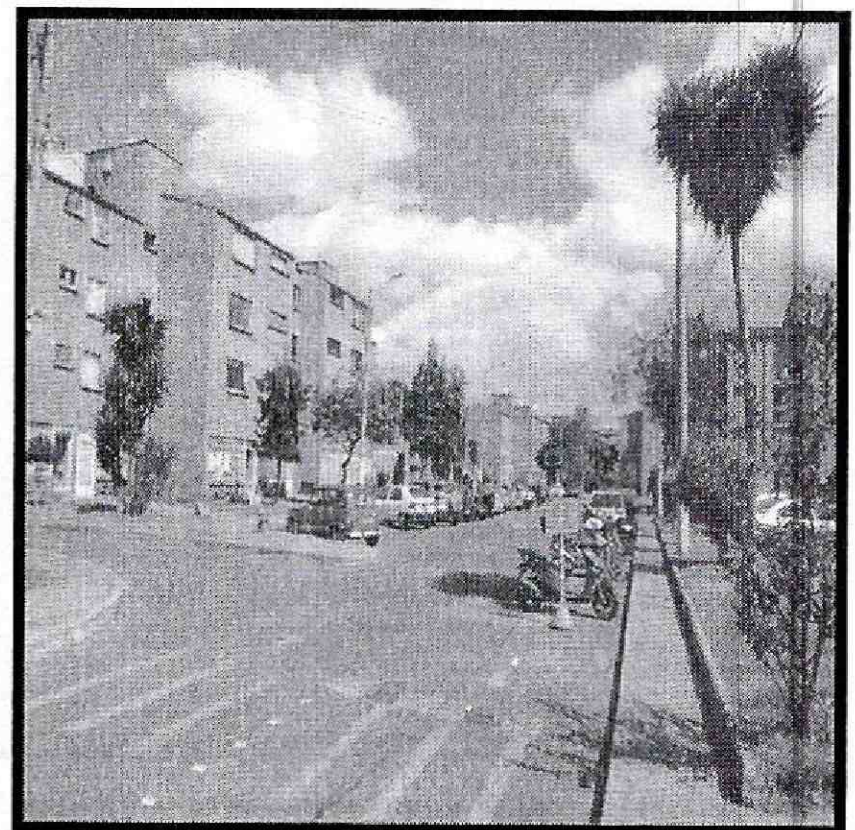
llamaremos bloque, está conformada por dos construcciones independientes de 4 niveles denominadas interiores (Ver fotografías 1y 2).

**Fotografías 1 y 2.** Vista general de las torres del Conjunto Residencial Agrupación de vivienda Pio XII en el Sector Catastral Pio XII, de la Localidad de Kennedy.

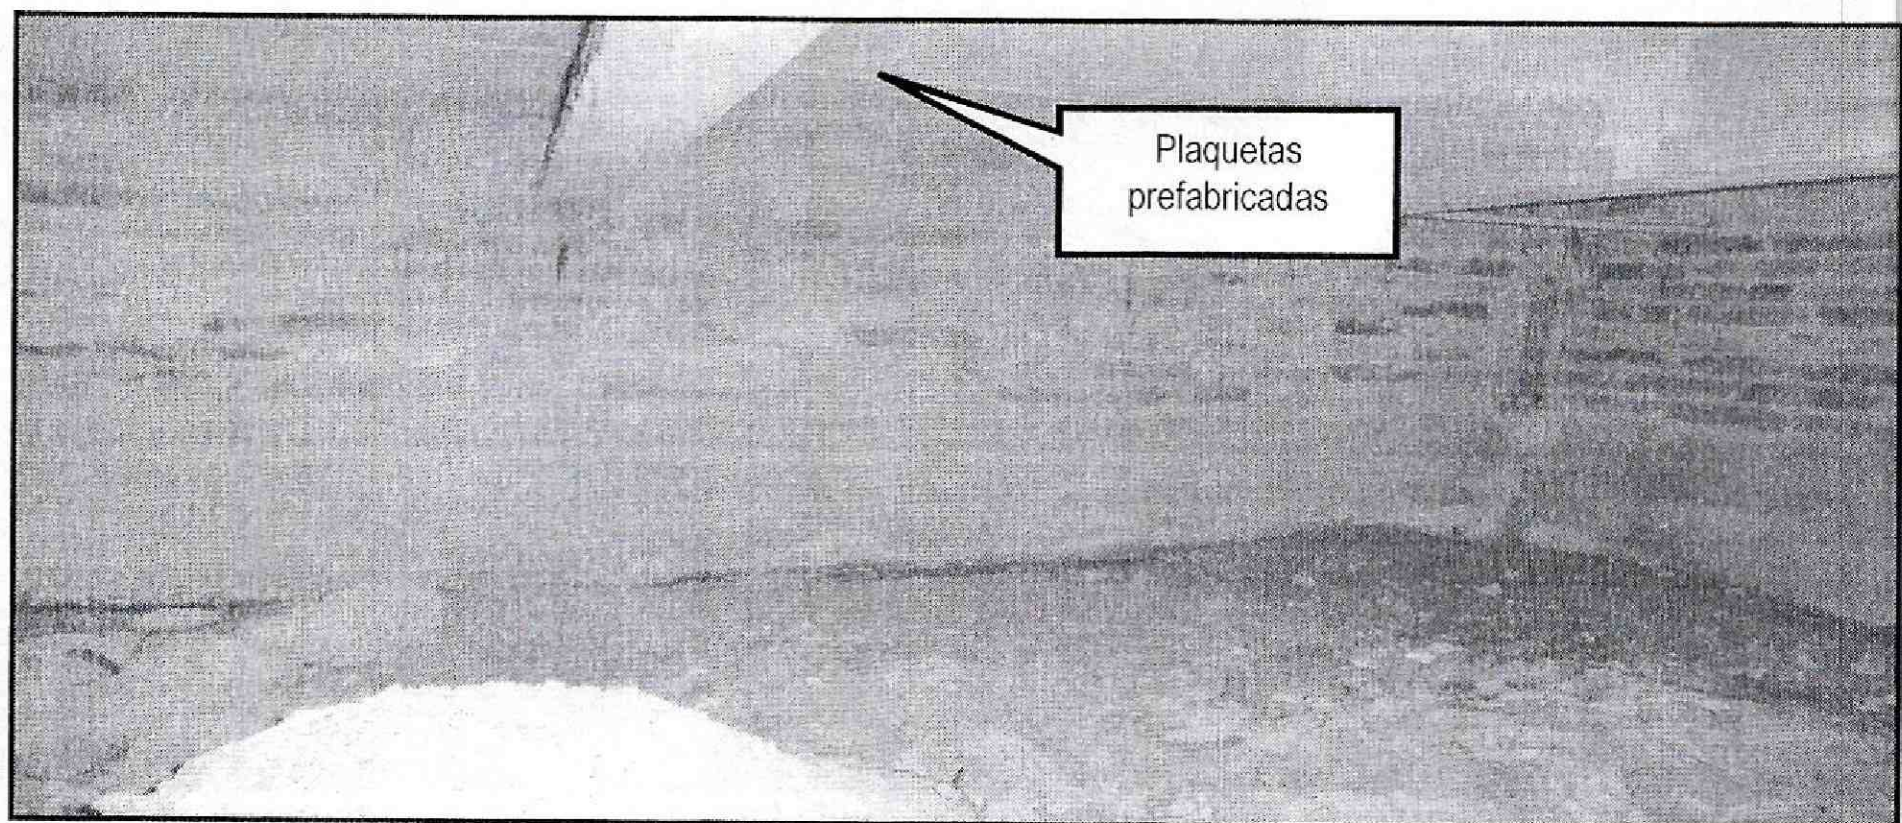
El sistema estructural de las torres está basado en un sistema combinado de muros de carga con columnas en concreto reforzado en determinados sectores. La cimentación de la torres está conformada por vigas de amarre con una altura aproximada a los 50cm, localizadas a una profundidad de 1m con respecto al nivel del contrapiso de los apartamentos. Las vigas descansan sobre el terreno natural y se conectan con las columnas propias de las torres. Los muros de mampostería simple, divisorios y de fachada de las edificaciones, se prolongan hasta el terreno natural de cimentación, creándose espacios vacíos bajo estas losas con profundidades aproximadas a los 1.50m, dado que no existe material de relleno entre la placa de contrapiso y el terreno natural. Las placas de contrapiso están conformadas por plaquetas prefabricadas de concreto reforzado de espesor aproximado a los 4cm, cuyo refuerzo consiste en una retícula de lámina metálica. Las plaquetas prefabricadas tienen dimensiones aproximadas a los 60cm de ancho por 1.20m de largo y están simplemente apoyadas sobre vigas de concreto que atraviesan muros de mampostería simple bajo estas losas. Estas vigas se encuentran separadas entre sí, cada 60 cm aproximadamente, de forma tal, que coinciden con la unión de las losas, las cuales no poseen dilatación entre las mismas (Ver fotografía 3).

**Fotografía 3.** Vista general del sistema de cimentación y plaquetas prefabricadas de contrapiso, bajo los apartamentos del primer nivel del Conjunto Residencial Agrupación de vivienda Pio XII en el Sector Catastral Pio XII, de la Localidad de Kennedy.

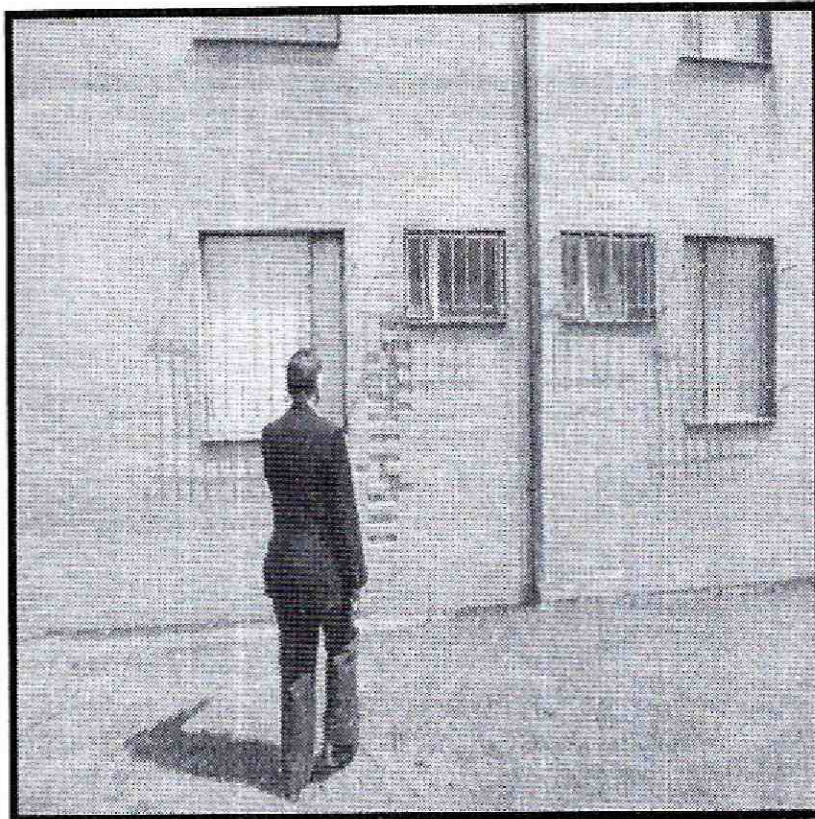
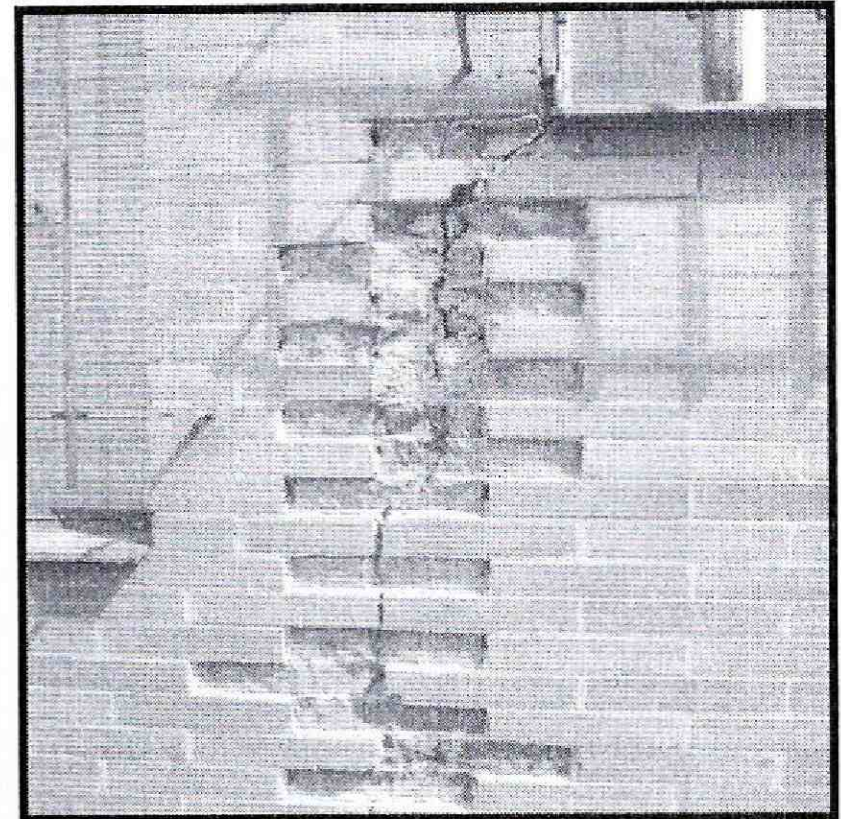
En la fachada nor-oriental del interior 8, perteneciente al bloque 2, se evidencia desprendimiento de los mampuestos en el primer nivel, en un tramo de altura aproximada a los 2m, que de acuerdo con la información suministrada por el administrador del conjunto, el desprendimiento se produjo a raíz del movimiento sísmico que se presentó el pasado 10 de Marzo de 2015 (Ver fotografías 4 y 5). En este interior, en el apartamento 102, se presentó en meses anteriores al día de la visita técnica, el colapso de una de las losas prefabricadas centrales de la sala, ante carga normales de servicio, quedando un orificio rectangular sobre esta losa, con un área correspondiente al área de plaqueta colapsada, para lo cual los propietarios del apartamento sobre pusieron planchones a la medida del orificio para permitir la circulación dentro de la sala (Ver fotografía 6). Las plaquetas prefabricadas localizadas alrededor de la plaqueta colapsada, presentan afectaciones relacionadas con fisuras de tendencia longitudinal con aberturas hasta de 3mm en la cara que demarca el espesor de las mismas y con desgarramientos de la retícula de acero refuerzo en sus caras inferiores, quedando este refuerzo expuestas a los efectos del ambiente en este sector. (Ver fotografías 7 y 8). Dichas afectaciones comprometen la estabilidad de las plaquetas en este espacio, lo que produce la afectación en la funcionalidad de la sala en el apartamento.

Dentro de las posibles causas de las fisuras y desprendimientos de mampuestos evidenciados en los muros divisorio y de fachada respectivamente, de los bloques del Conjunto Residencial Agrupación de vivienda Pio XII, podrían ser los posibles asentamientos diferenciales que están sufriendo los bloques del conjunto, causados por los esfuerzos de succión de las raíces de los individuos arbóreos cercanos a los mismos, o por la ausencia en los elementos de cimentación capaces de soportar con eficiencia, esta clase de movimientos, situación que con base en la inspección visual no es posible precisar. Estos asentamientos se pudieron incrementar durante el pasado sismo del 10 de Marzo de 2015.

**Fotografías 4 y 5.** Desprendimientos de mampuestos de la fachada del interior 8 del bloque II en del Conjunto Residencial Agrupación de vivienda Pio XII en el Sector Catastral Pio XII, de la Localidad de Kennedy

- A los propietarios y/o responsables del Conjunto Residencial Agrupación de vivienda Pio XII, del predio de la Calle 6 B Bis 79 C - 04, en el Sector Catastral Pio XII, de la Localidad de Kennedy, determinar la capacidad y desempeño de las estructuras y las cimentaciones de las edificaciones y estructuras que conforman el Conjunto Residencial Agrupación de en comento, para lo cual es necesario adelantar estudios detallados de vulnerabilidad y posible reforzamiento estructural, y de comportamiento suelo-estructura, los cuales permitan establecer las causas detonantes de los asentamientos y afectaciones evidenciadas; dicho estudio debe determinar la viabilidad del sistema estructural actual de las placas de contrapiso y el tipo de intervenciones a implementarse en las estructuras y la cimentación de las edificaciones y estructuras para llevarlas a los niveles de seguridad requeridos, garantizando que se cumplan los requerimientos establecidos en el Decreto No. 926 del 19 de marzo de 2010, Reglamento Colombiano de Construcción Sismo Resistente NSR-10, de acuerdo con la normatividad vigente para el barrio, para lo cual se deben tramitar los permisos y licencias respectivos. Estos estudios deben ser adelantados por los responsables del Conjunto Residencial en comento, con el propósito de garantizar durante la vida útil del mismo, las condiciones adecuadas para su uso.

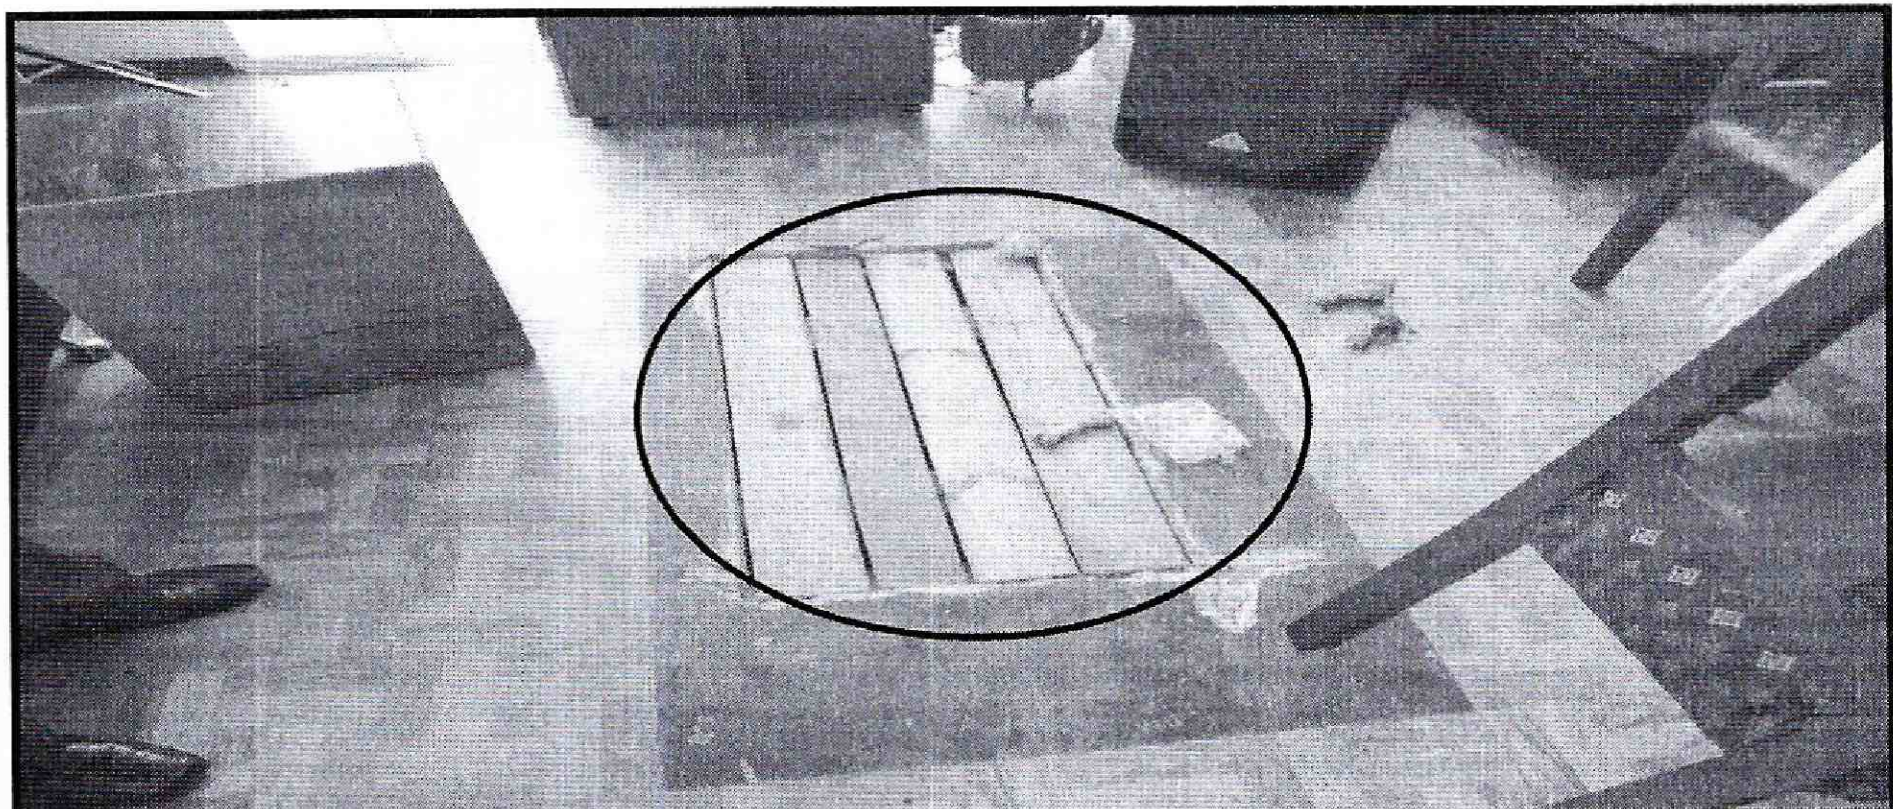
El colapso de la plaqueta prefabricada, al interior del apartamento 102, interior 8, Bloque 2, posiblemente se produjo por fatiga de los elementos que la conforman, al estar sometida a cargas normales de servicio de forma continua, esto sumado a la posible deficiencia en la calidad de sus materiales tales como su acero de refuerzo y a su esbeltez, dado su poco espesor. Teniendo en cuenta que no tienen soporte en los centro de sus luces ya que bajo las mismas no se encuentra material de relleno que las soporten, se hacen más susceptibles a presentar este tipo de lesiones. La expansión y retracción de la plaquetas por los cambios de temperatura y la ausencia de dilataciones en las uniones entre las mismas, pudo haber jugando un papel importante en el desgaste de las propiedades mecánicas, colaborando así, a acelerar la fatiga antes mencionada.

**Fotografías 6.** Colapso de la plaqueta central, en la losa de contrapiso, localizada el centro de la sala del apartamento 102, interior 8, Bloque 2, en Conjunto Residencial Agrupación de vivienda Pio XII del Sector Catastral Pio XII, en la Localidad de Kennedy

- A los propietarios y/o responsables del apartamento 102, interior 8, bloque 2 del Conjunto Residencial Agrupación de vivienda Pio XII, del predio de la Calle 6 B Bis 79 C - 04, en el Sector Catastral Pio XII, de la Localidad de Kennedy, acatar la recomendación de restricción parcial de uso de la sala, hasta tanto se adelanten las acciones que garanticen la estabilidad de las plaquetas con conforman el contrapiso de la misma.

- A los propietarios y/o responsables del apartamento 102 interior 8, bloque 2 del Conjunto Residencial Agrupación de vivienda Pio XII, del predio de la Calle 6 B Bis 79 C - 04, en el Sector Catastral Pio XII, de la Localidad de Kennedy, adelantar el reemplazo y/o reforzamiento de las plaquetas que conforman el contrapiso de la sala y que presentan lesiones.

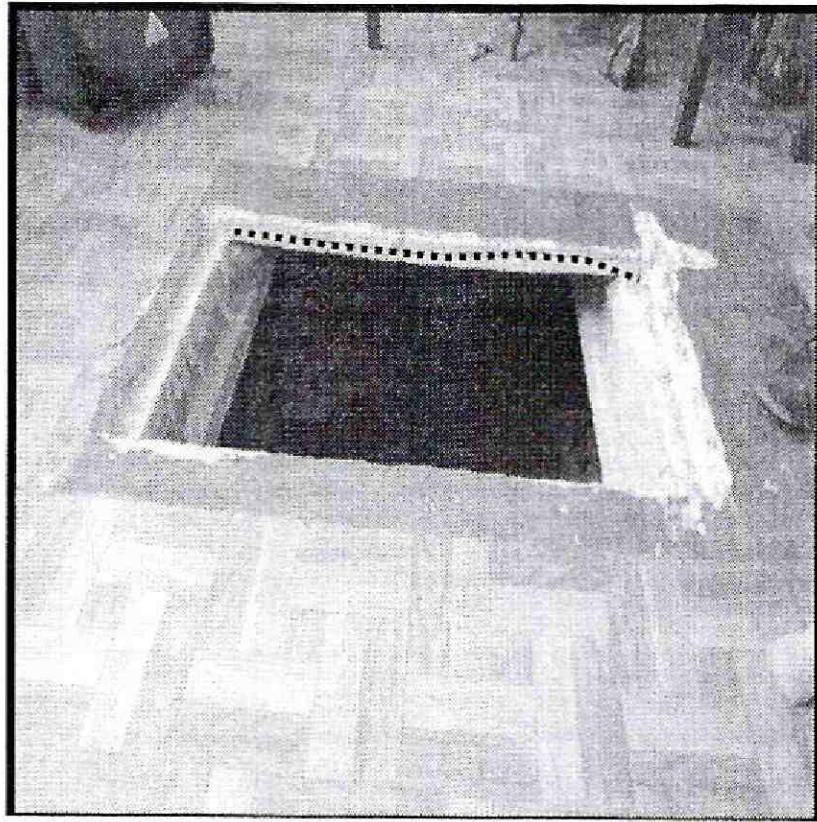
**Fotografía 7.** Fisuras de tendencia longitudinal en el espesor de las plaquetas prefabricadas alrededor de la plaqueta colapsada

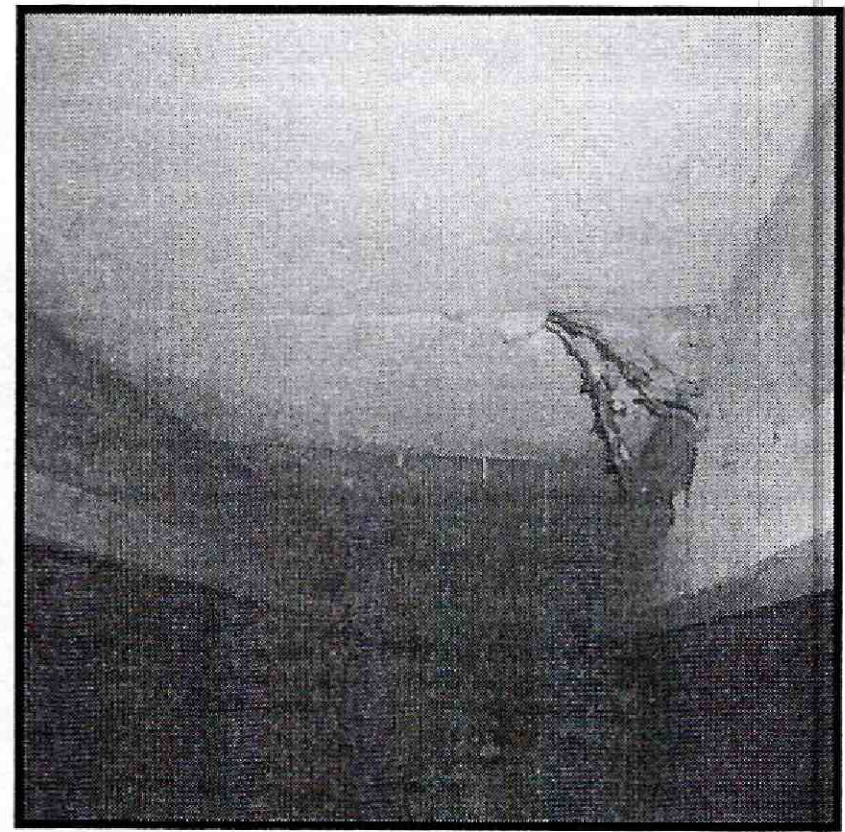
**Fotografía 8.** Retícula de refuerzo de las losas prefabricadas, en el sector de la sala del apartamento 102 del interior 8 del bloque 2.

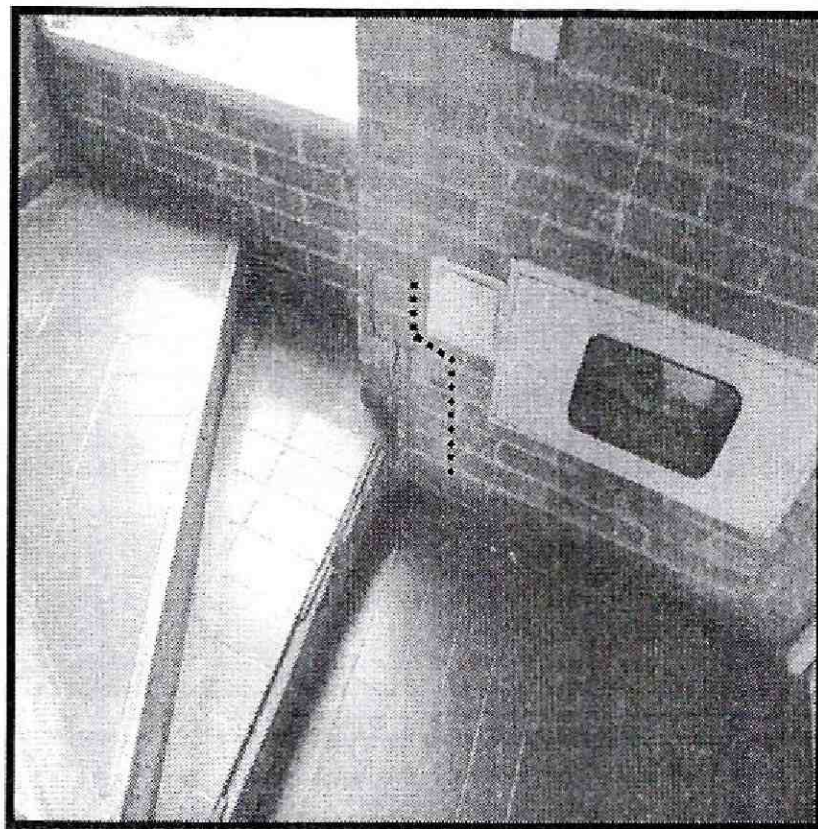
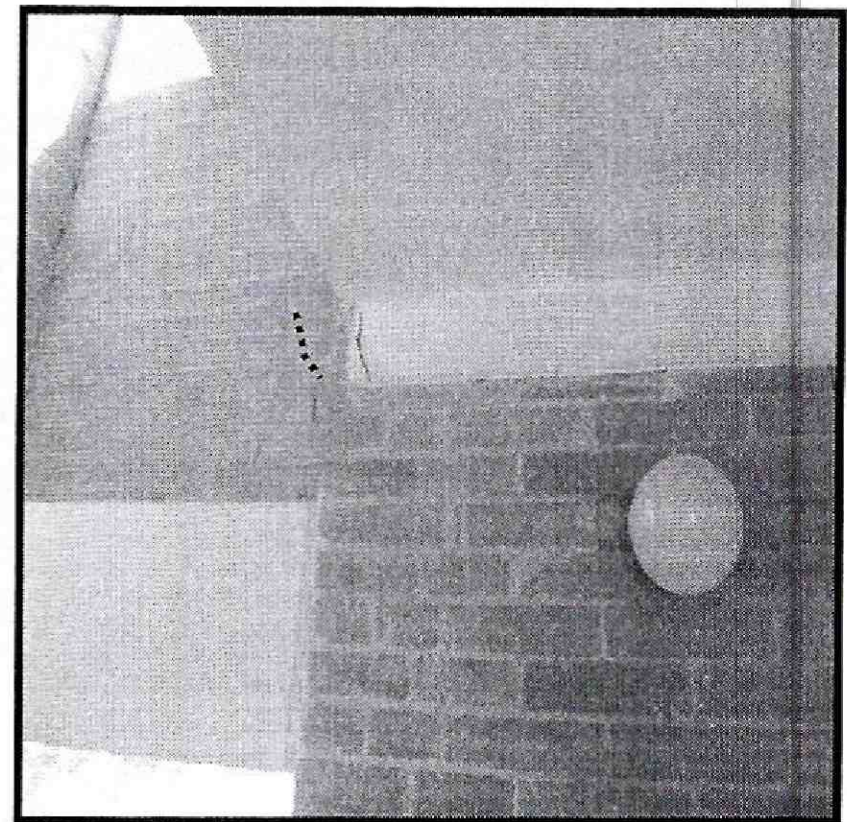
En el bloque 5, conformado por los interiores 7 y 5, se evidencian afectaciones en las áreas comunes relacionadas con fisuras de tendencia longitudinal, con aberturas hasta de 5mm, en los muros de mampostería simple que conforman los halles donde está ubicada la escalera (Ver fotografías 9 y 10). Al interior del apartamento 302, de este interior, se evidencian fisuras de tendencia diagonal en muros divisorios, con aberturas hasta de 2mm, que en algunos casos se refleja en el acabado de las dos caras de los muros, como por ejemplo en el muro localizado junto a la puerta de la entrada de este apartamento (Ver fotografías 11 y 12)

**Fotografías 9 y 10.** Fisuras en los muros de mampostería, que conforman las áreas comunes donde se encuentra la escalera en el interior 5 del bloque 5 en el Conjunto Residencial Agrupación de vivienda Pio XII.

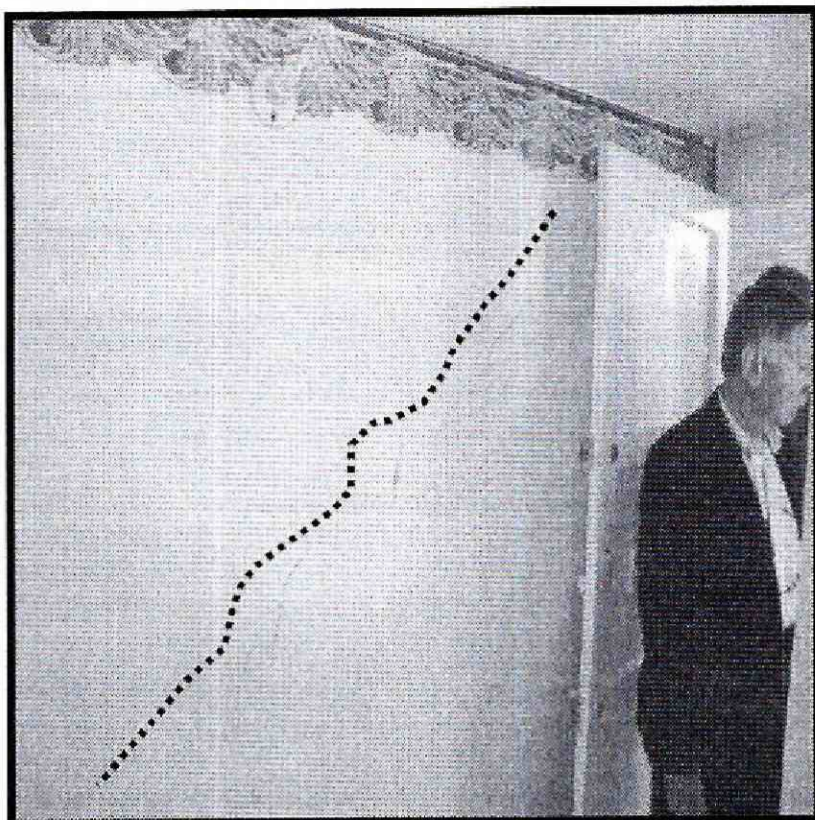
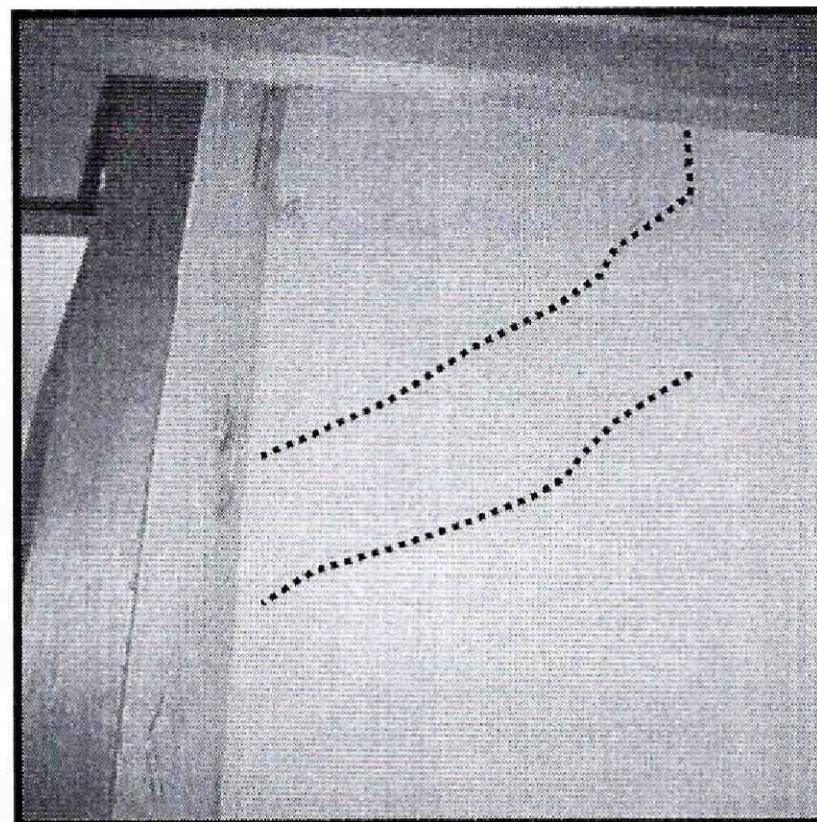
**Fotografías 11 y 12.** Muros divisorios que presentan fisuras de tendencia diagonal en el apartamento 302, Interior 5, bloque 5 en el Conjunto Residencial Agrupación de vivienda Pio XII.

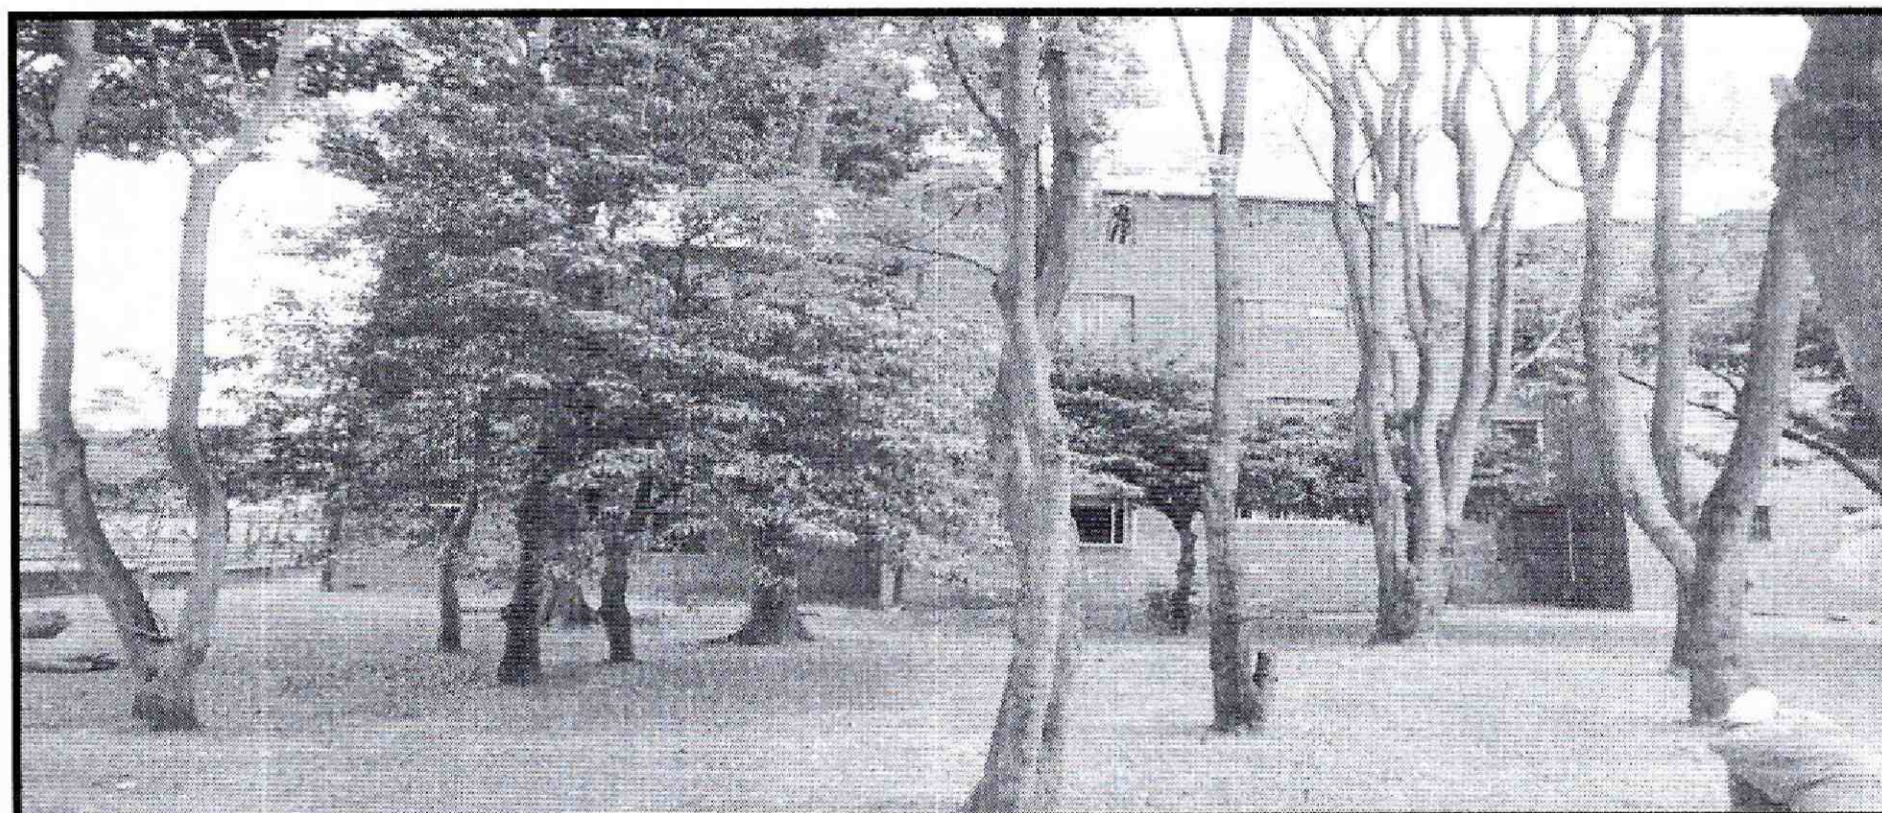
En el bloque 8, conformado por los interiores 1 y 3, el cual se encuentra en las cercanías sobre el costado sur, de una considerable cantidad de individuos arbóreos (Ver fotografía 13), se evidencian en el muro de fachada de este costado, en el primer nivel, fisuras en los mampuestos de tendencia escalonada en las cercanías de las ventanas de las habitaciones de los apartamentos, con aberturas aproximadas a los 5mm (Ver fotografías 14 y 15). La administración del conjunto realizó una regata sobre el terreno, en las cercanías de este bloque en este costado, e identificó una de las raíces de uno de los árboles cercanos, a una distancia menor a los 2m de la fachada del bloque (Ver Fotografía 15).

**Fotografías 13.** Individuos arbóreos en las cercanías del Bloque 8 en Conjunto Residencial Agrupación de vivienda Pio XII.

- A la Secretaria Distrital de Ambiente y al Jardín Botánico, realizar una valoración del potencial de succión de los individuos arbóreos que se encuentran dentro del Conjunto Residencial Agrupación de vivienda Pio XII, del predio de la Calle 6 B Bis 79 C - 04, en el Sector Catastral Pio XII, de la Localidad de Kennedy, para que determinen las acciones requeridas para limitar o detener el proceso de desconfinamiento del suelo en caso que se determine que existe una relación entre dichos desconfinamientos y los ejemplares arbóreos..

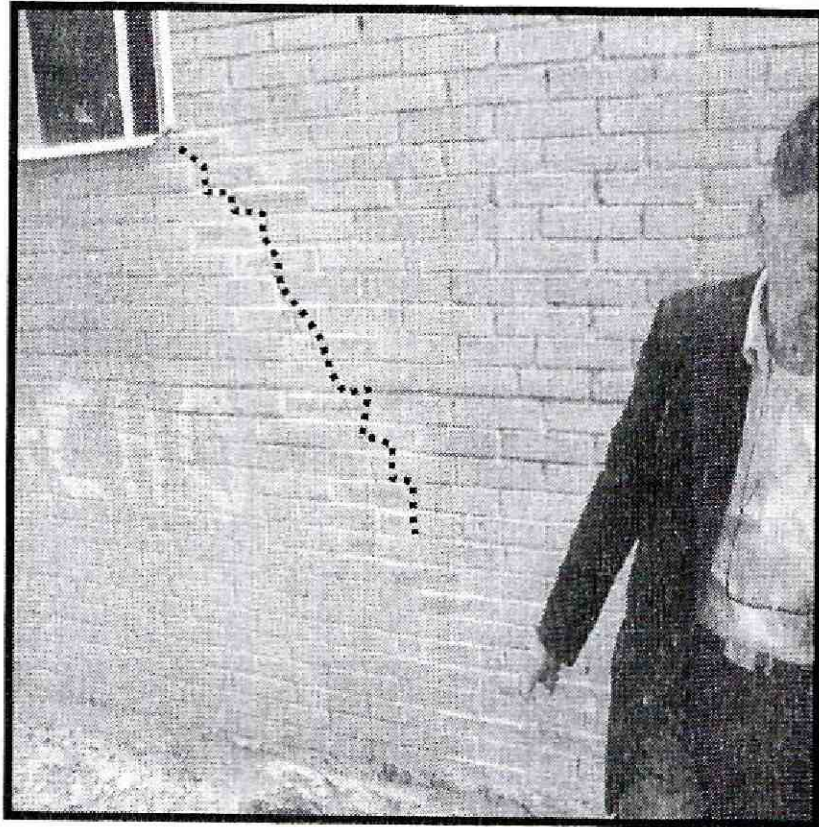
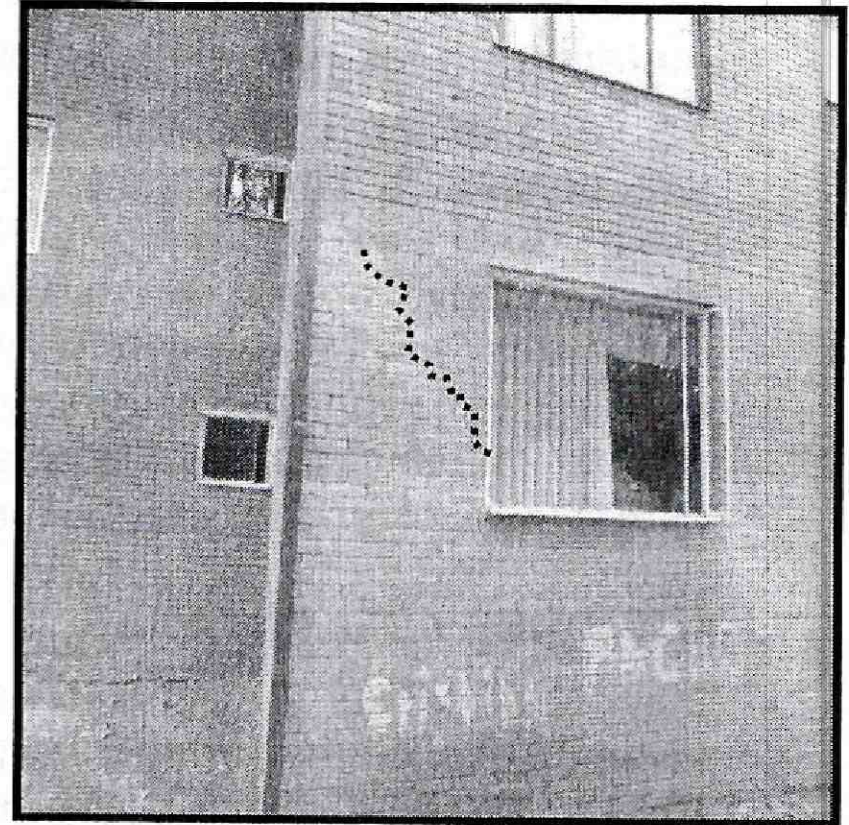
**Fotografías 13 y 14.** Fisuras en la fachada sur, de tendencia escalonada en el primer nivel del bloque 8, del Conjunto Residencial Agrupación de vivienda Pio XII.

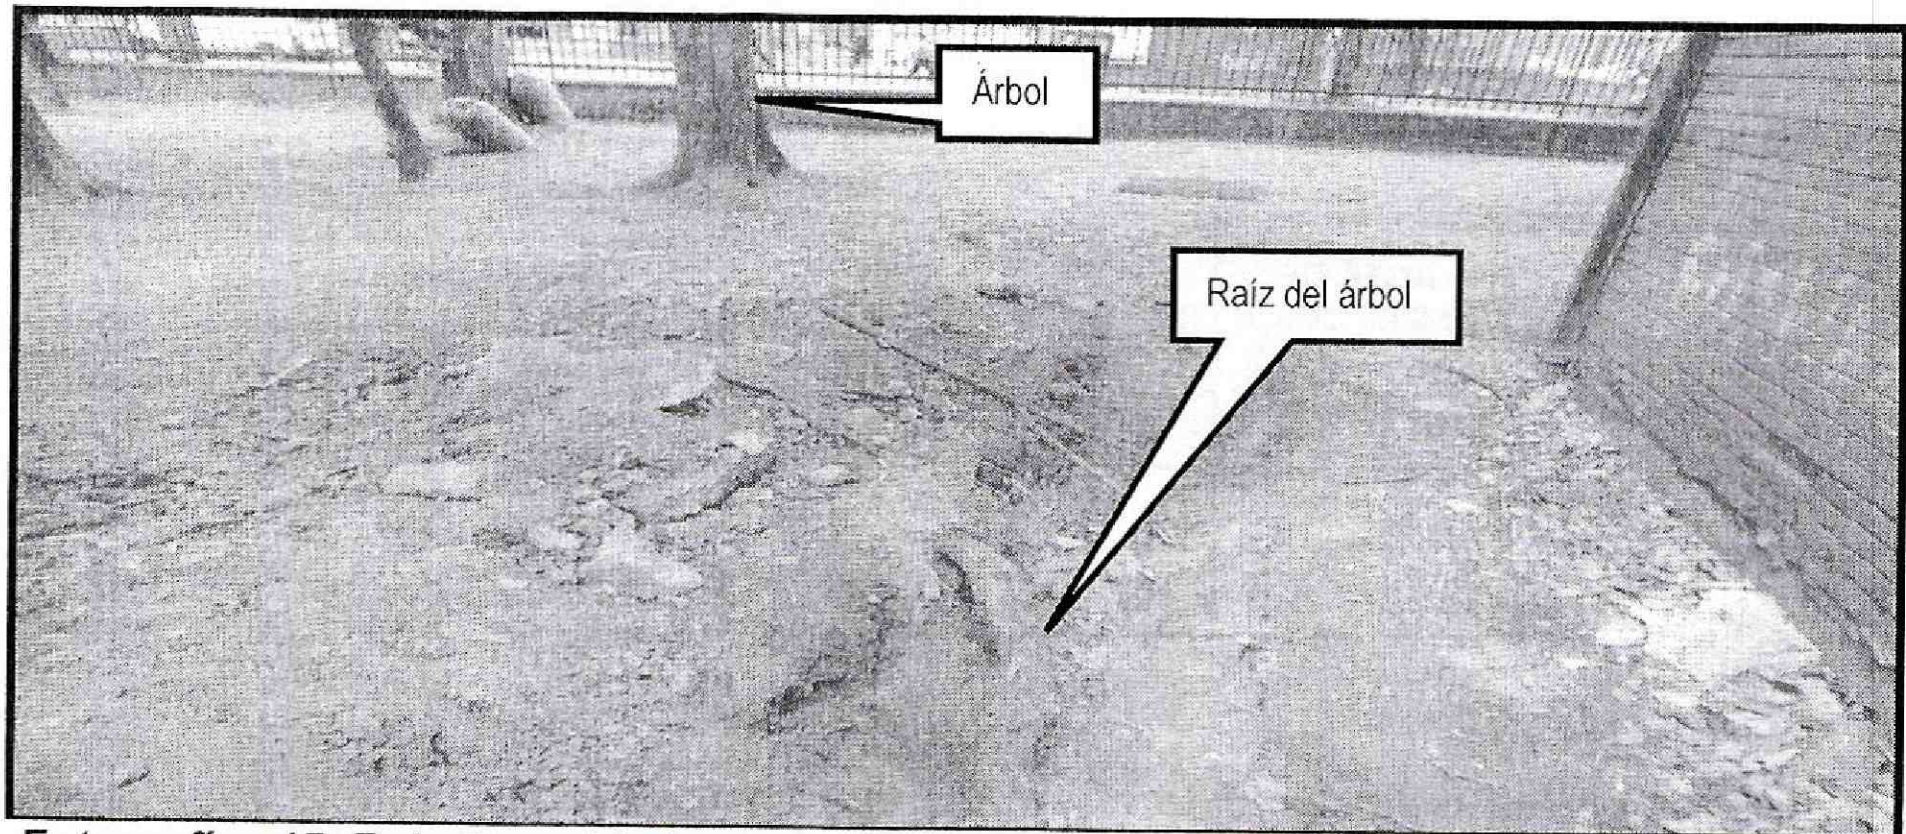
**Fotografías 15.** Raíz de un árbol encontrada en las cercanías de la fachada sur, del bloque 8 al interior del Conjunto Residencial Agrupación de vivienda Pio XII.
