DIAGNÓSTICO TÉCNICO – DI-8526
SUBDIRECCIÓN DE ANÁLISIS DE RIESGOS Y EFECTOS DE CAMBIO CLIMÁTICO
COORDINACIÓN DE ASISTENCIA TÉCNICA
RADICADO IDIGER 2015ER15088

ATENDIÓ: ELKIN HERNANDO ESPITIA JIMENEZ				SOLICITANTE	
COE	23	MOVIL	8	RUBEN DARIO ARDILA	
FECHA	09 de Julio de 2015	HORA	09:15	VIGENCIA: Temporal mientras no se modifique significativamente las condiciones físicas del sector.

COORDENADAS	992008 E – 993019 N	ÁREA DIRECTA	50 m ²				
BARRIO	Arabia	POBLACIÓN ATENDIDA	5				
UPZ	68 – El Tesoro	FAMILIAS	1	ADULTOS	2	NIÑOS	3
LOCALIDAD	19 – Ciudad Bolívar	PREDIOS EVALUADOS	1				
CHIP		OFICIO REMISORIO	CR-21641

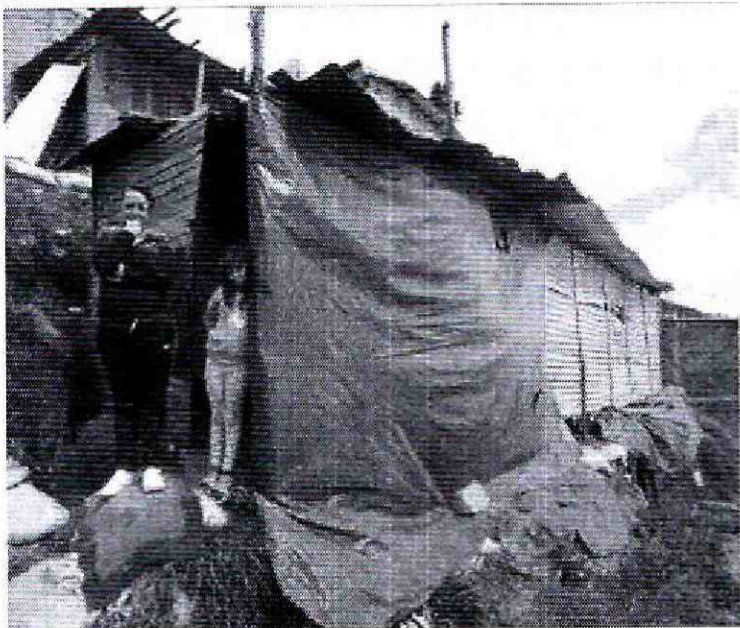
La vivienda con coordenadas 992008 E – 993019 N ubicada en un predio de gran extensión, se emplaza una vivienda de un nivel en la parte media de una ladera de pendiente entre moderada y alta, para el emplazamiento de la vivienda se implementó un talud de corte sobre el costado occidental, con altura aproximada de 1.70 metros y longitud de 7 metros aproximadamente. El talud no se cuenta con medidas de contención y/o protección; para el manejo de las aguas de escorrentía superficial se implementaron cunetas en el terreno natural en la parte baja del talud de corte y sobre el costado occidental. Sobre el costado nororiental se implementó un talud de relleno conformado por bolsas rellenas con material de terreno, con altura aproximada de 70 centímetros y longitud de 3 metros aproximadamente (Ver fotografías 1 a 6), pero de la cual se advierte que no es una medida apta para soportar los empujes del material del suelo de la ladera. La vivienda está construida en material de recuperación, con cubierta liviana en láminas de zinc soportada por un entramado en madera que descansa sobre los elementos de cerramiento perimetral de la misma.

La vivienda evidencia deficiencias constructivas relacionadas principalmente con la ausencia de elementos de confinamiento y amarre tipo columnas y vigas, haciéndola vulnerable ante la acción de cargas dinámicas (sismo u otros). No se identifican afectaciones que indiquen compromiso en la estabilidad estructural de la vivienda, en el corto plazo bajo cargas normales de servicio, pero ante la acción de cargas dinámicas (sismos, otros) puede resultar afectada.

Foto No. 1. Vivienda evaluada	Foto No. 2. Acceso a la vivienda evaluada

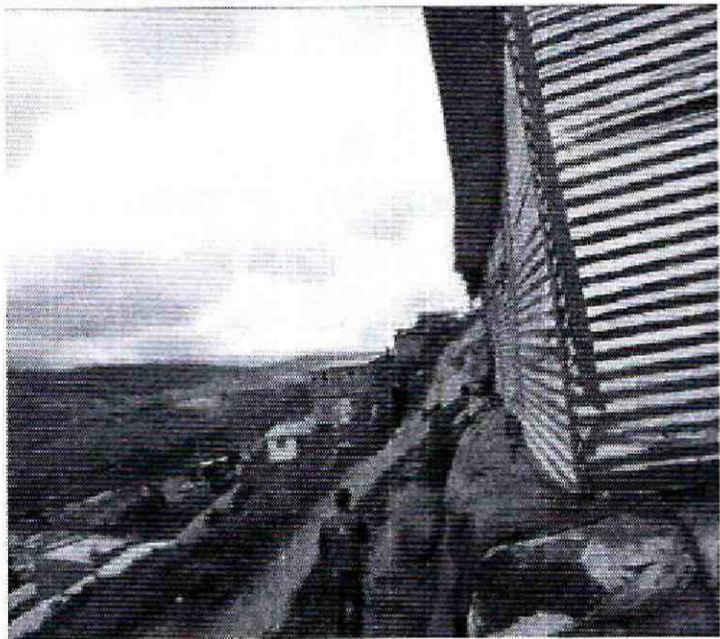
Foto No. 3. Talud de relleno sobre el cual se encuentra la vivienda evaluada	Foto No. 4. Vista general de la ladera sobre la cual se encuentra la vivienda evaluada

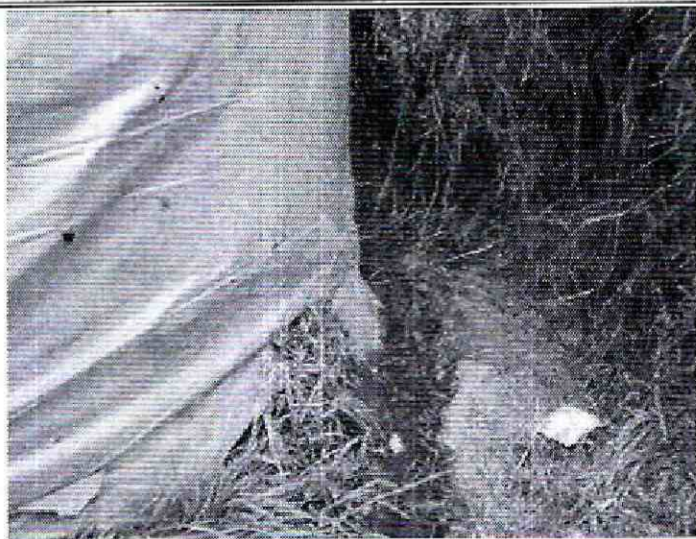
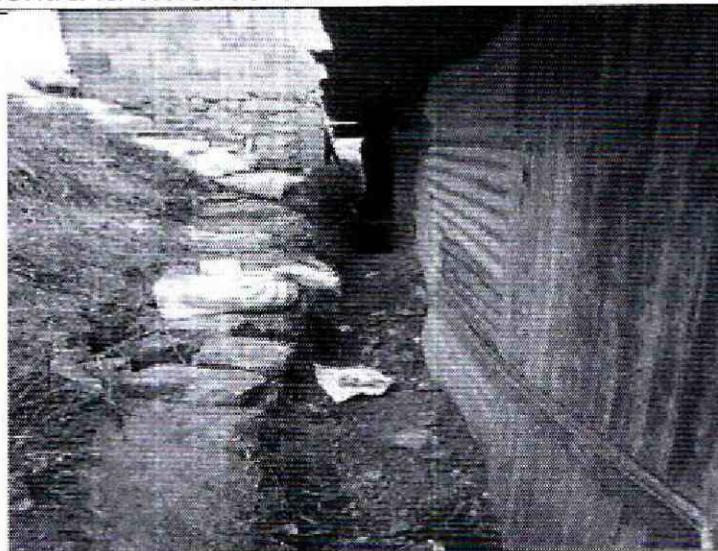
Foto No. 5 y 6. Cunetas realizadas en el costado nororiental del predio y en la parte baja del talud para el manejo de las aguas de escorrentía superficial

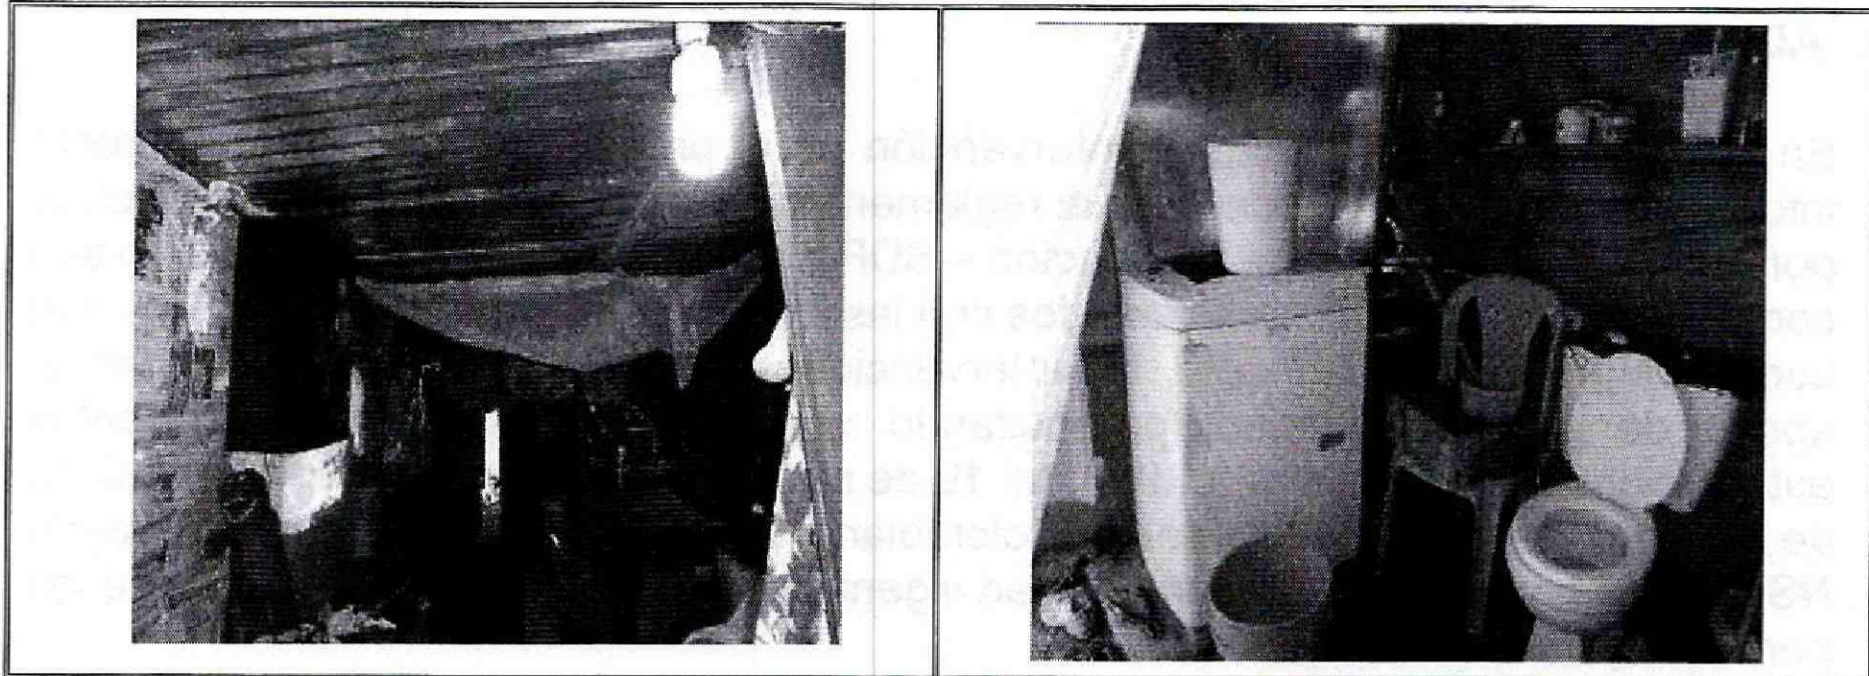
Foto No. 7 y 8. Vista interior de la vivienda evaluada
