DIAGNÓSTICO TÉCNICO DI-8531
SUBDIRECCIÓN DE ANÁLISIS DE RIESGOS Y EFECTOS DE CAMBIO CLIMÁTICO
COORDINACIÓN DE ASISTENCIA TÉCNICA
RADICADO IDIGER 2015ER13939

| DIRECCIÓN | Carrera 20 No. 137-48 | ÁREA DIRECTA | 3850 m ² | | | | |

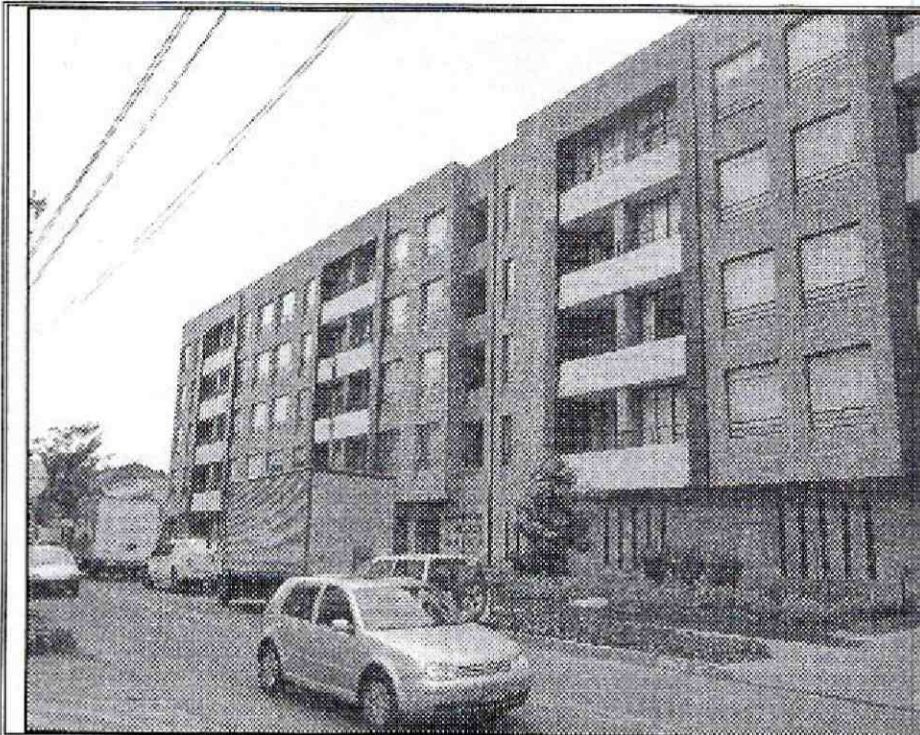
En atención al radicado IDIGER 2015ER13939, personal del Instituto Distrital de Gestión de Riesgos y Cambio Climático IDIGER, realizó visita técnica el día 27 de Agosto de 2015 al sector donde se localiza el predio de la Carrera 20 No. 137-48, en el Sector Catastral Los cedros de la Localidad Usaquén, encontrando un conjunto residencial denominado Edificio Camino de Alcalá, en una zona relativamente plana, consolidada urbanísticamente, con vías de acceso vehicular pavimentadas (*ver fotografía 1 y 2*).

El edificio Camino de Alcalá, se encuentra conformado por torres de apartamentos de seis (6) niveles, en un área cercana a los 3850 m² (*ver fotografía 2, 3 y 4*), construidas bajo un sistema estructural de pórticos de concreto reforzado, placa de contrapiso en concreto y placas de entepiso y cubierta en concreto reforzado, sobre las cuales no se identificaron daños tales como fisuras, grietas deformaciones y/o pérdida de verticalidad en los elementos estructurales y no estructurales que las conforman, que pudiesen comprometer la estabilidad de las mismas ante cargas normales de servicio, sin embargo es posible que ante la presencia de cargas dinámicas como por ejemplo un sismo, se puedan presentar afectaciones, lo cual no es posible precisar con la inspección visual.

Fotografía 1. Edificio Camino de Alcalá, ubicado en el predio de la Carrera 20 No. 137-48, en el Sector Catastral Los Cedros de la Localidad Usaquén. Presenta seis (6) niveles, uno (1) para estacionamiento, cuatro (4) para apartamentos y uno (1) como zona social.

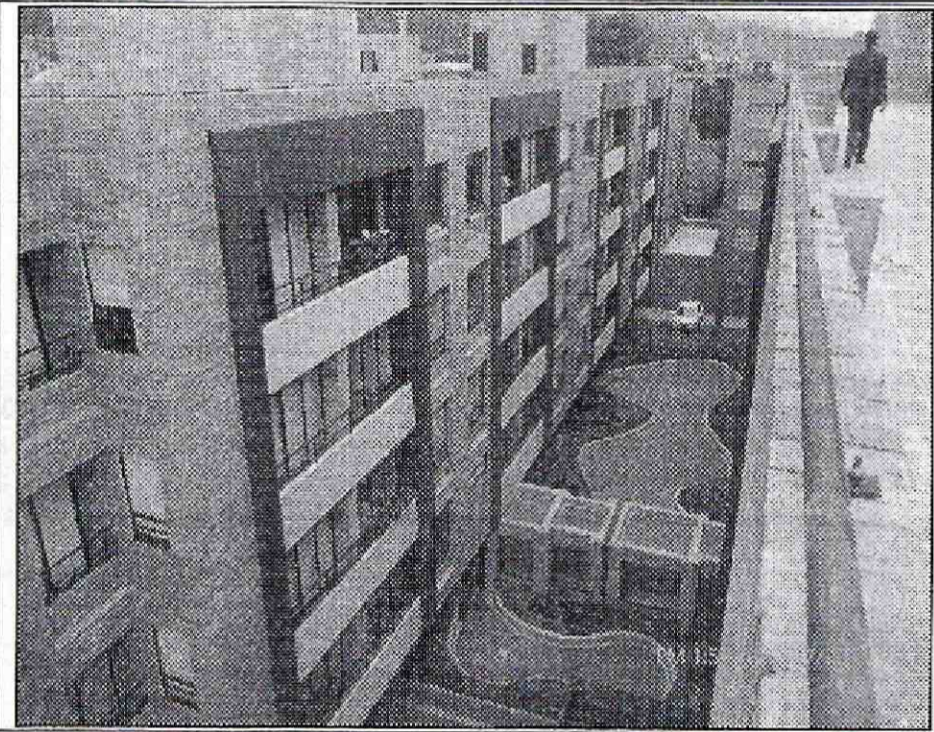
Fotografía 2. Edificio Camino de Alcalá, ubicado en el predio de la Carrera 20 No. 137-48, en el Sector Catastral Los Cedros de la Localidad Usaquén. Presenta seis (6) niveles, uno (1) para estacionamiento, cuatro (4) para apartamentos y uno (1) como zona social.

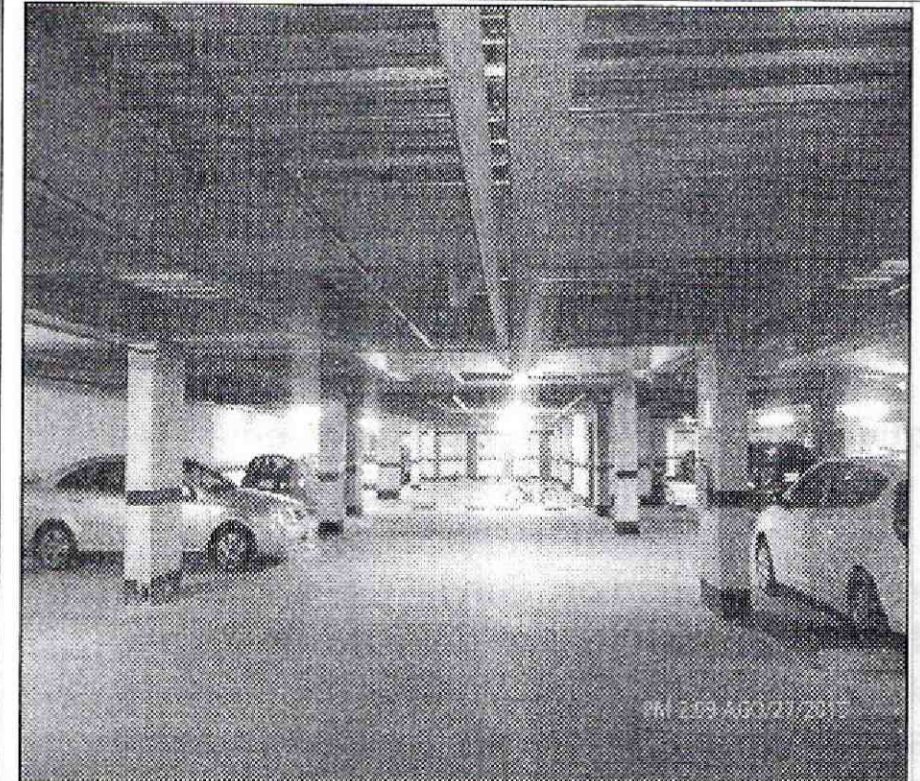
Fotografía 3. Zona de estacionamiento de vehículos ubicada en el primer nivel del edificio Camino de Alcalá, ubicado en el predio de la Carrera 20 No. 137-48, en el Sector Catastral Los Cedros de la Localidad Usaquén.

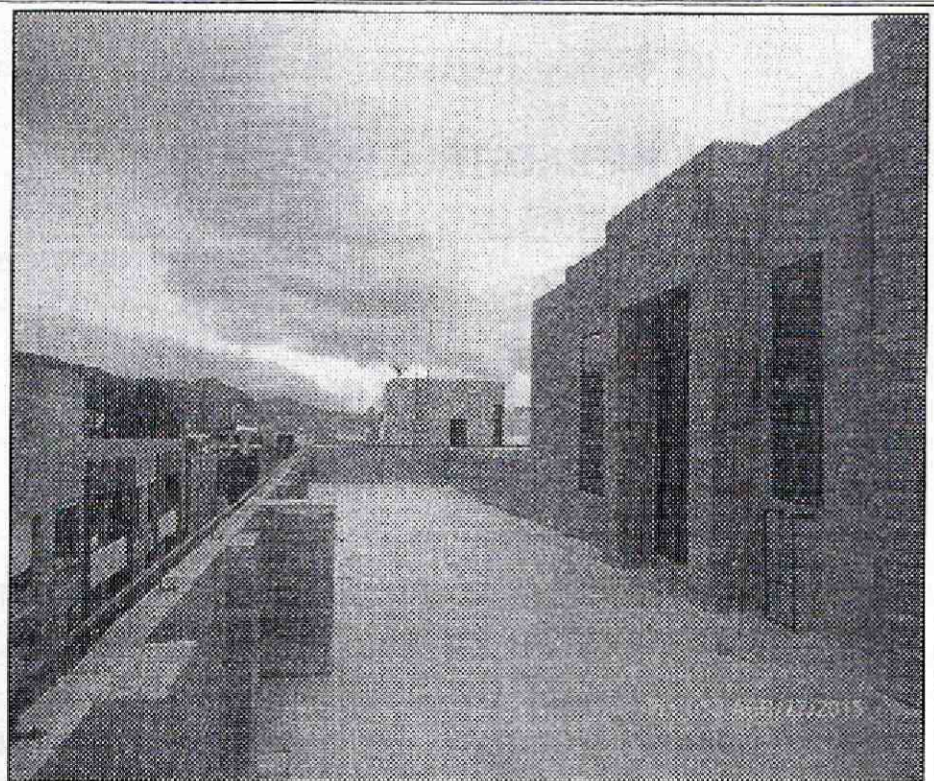
Fotografía 4. Zona social ubicada en el último nivel del edificio Camino de Alcalá, ubicado en el predio de la Carrera 20 No. 137-48, en el Sector Catastral Los Cedros de la Localidad Usaquén.

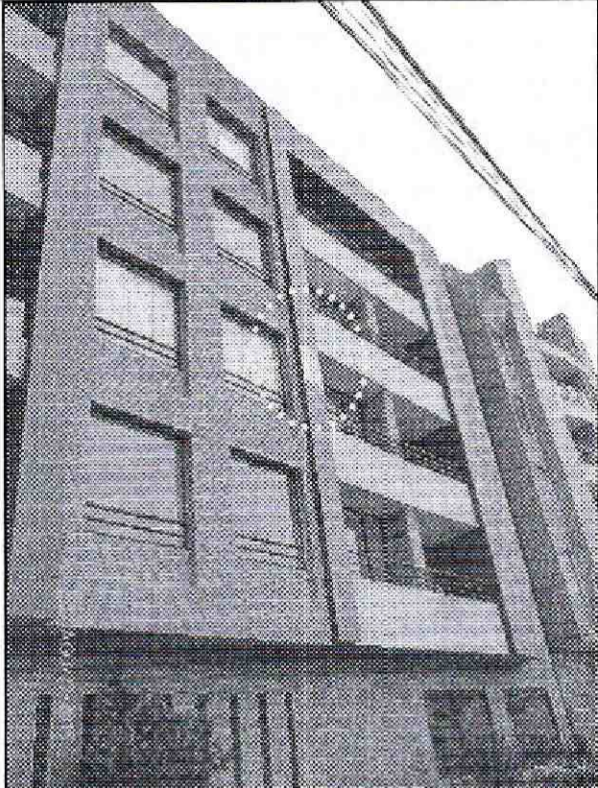
Las fachadas de las torres de apartamentos evaluadas se encuentran recubiertas en su gran mayoría por losetas a modo de fachaleta, evidenciándose que en unos sectores de las fachadas se han retirado de forma controlada algunas losetas (*ver fotografía 5*), a su vez se identificaron zonas que presentan embombamientos (*ver fotografía 6*); situación que puede favorecer los desprendimientos de las mencionadas losetas hacia las zonas verdes del conjunto residencial; situación que eventualmente podría atentar contra la integridad física de personas que pudieren circular por las zonas verdes.

| <p>Fotografía 5. Retiro de losetas de recubrimiento de fachada, las cuales posiblemente presentaban embombamiento, en el edificio Camino de Alcalá, ubicado en el predio de la Carrera 20 No. 137-48, en el Sector Catastral Los Cedros de la Localidad Usaquén.</p> | <p>Fotografía 6. Embombamiento de losetas de recubrimiento de fachada en el costado nororiental del edificio Camino de Alcalá, ubicado en el predio de la Carrera 20 No. 137-48, en el Sector Catastral Los Cedros de la Localidad Usaquén.</p> |

- A la administración y/o responsable del edificio Camino de Alcalá, ubicado en el predio de la Carrera 20 No. 137-48, en el Sector Catastral Los Cedros de la Localidad Usaquén, desarrollar las acciones pertinentes que garanticen la estabilidad de los elementos de acabado que conforman la fachada de dicho edificio, lo anterior con el propósito de evitar incidentes que atenten contra la integridad física de habitantes y transeúntes del sector.
- A los habitantes y a la administración y/o responsable del edificio Camino de Alcalá, ubicado en el predio de la Carrera 20 No. 137-48, en el Sector Catastral Los Cedros de la Localidad Usaquén, realizar un seguimiento de las condiciones de estabilidad de las torres de apartamentos y del terreno en general e informar a esta entidad si se presentan cambios importantes que alteren o modifiquen su estabilidad.

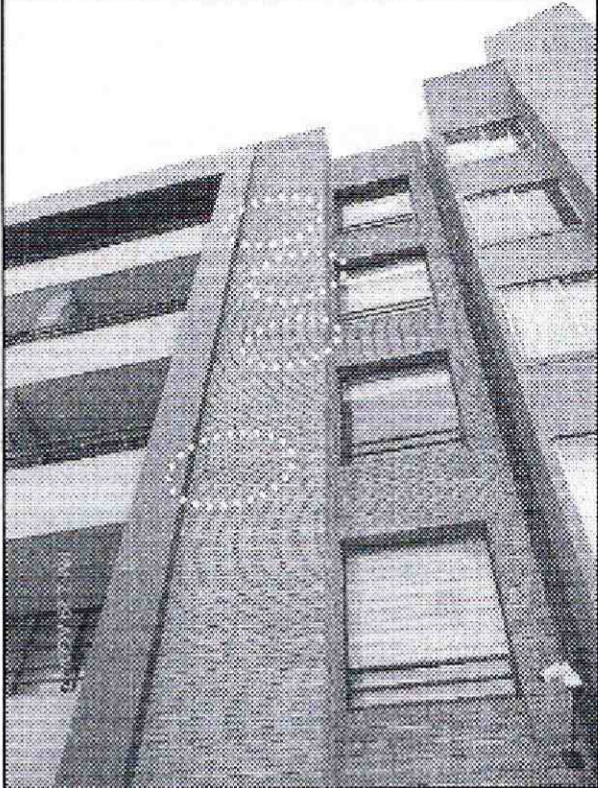
Entre las posibles causas por las cuales se presentan los embombamientos de losetas de recubrimiento de fachada, evidenciadas en algunos puntos de las torres de apartamentos que conforman el edificio Camino de Alcalá, se encuentran la pérdida de adherencia de las losetas, asociada a inadecuados procedimientos de instalación, así como al uso de materiales con especificaciones no acordes con la labor.

- De no desarrollarse acciones encaminadas a reparar los puntos donde se evidencian embombamientos de losetas de recubrimiento de fachada del edificio Camino de Alcalá, ubicado en el predio de la Carrera 20 No. 137-48, en el Sector Catastral Barrancas Norte de la Localidad Usaquén, es posible que se presenten desprendimientos de losetas hacia las zonas verdes del edificio, lo cual puede eventualmente atentar contra la integridad física de personas que puedan circular por estas.
