<h2>DIAGNÓSTICO TÉCNICO</h2>	Código:	GAR- FT - 03
		Versión:	03
		Fecha de revisión:	01/10/2014

Se realizó visita técnica el día 6 de Octubre de 2015, al predio de la Carrera 80 J N° 76 – 38 Sur, del Sector Catastral San Diego, en la Localidad de Bosa, donde funciona el Jardín Social La Esperanza, el cual se encuentra conformado por dos bloques estructuralmente independientes (separados por una zona de junta localizada en el acceso al jardín y la rampa de acceso al segundo nivel), cada uno con dos (2) niveles, contruidos en lo que según la inspección visual corresponde a pórticos en concreto

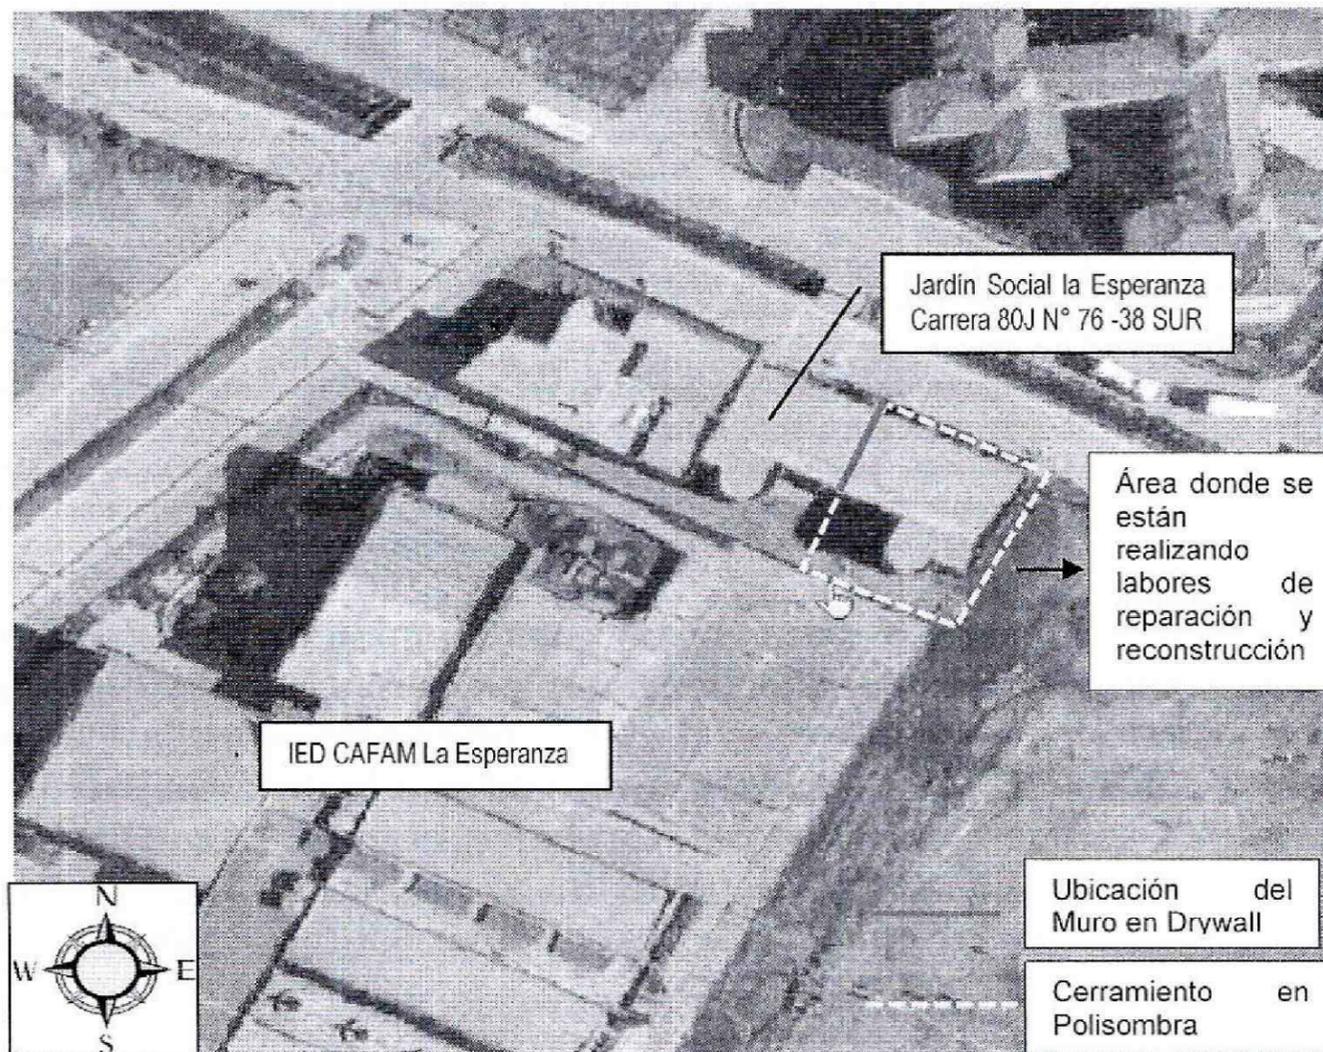
Según las afectaciones descritas en los Diagnósticos técnicos DI-7195 y DI-7342, se observa que se han adelantado las intervenciones respectivas en los muros perimetrales y divisorios al costado Oriental del segundo nivel. Así mismo, en el primer nivel hacia el mismo costado, se están realizando labores de reparación y reconstrucción, área que se encuentra protegida y aislada de la comunidad del jardín con polisombra y muro en drywall (ver figura 2), intervenciones que al momento no comprometen la funcionalidad y estabilidad estructural del Jardín Social La Esperanza

Figura No. 2: Demarcación de la zona donde se adelantar labores de reparación y reconstrucción.

- A la Secretaria de Integración Social y a la Caja de Compensación Familia CAFAM, responsables del Jardín Social la Esperanza, emplazado en el predio de la Carrera 80 J No. 76 – 38 Sur, continuar con las labores de reparación y mantenimiento correspondiente, con el propósito de garantizar durante la vida útil del establecimiento, las condiciones adecuadas para su uso y la seguridad de la comunidad que lo conforma.
- A Secretaria de Integración Social y a la Caja de Compensación Familia CAFAM, responsables del Jardín Social la Esperanza, emplazado en el predio de la Carrera 80 J No. 76 – 38 Sur, tener en cuenta la vulnerabilidad y/o fragilidad de la infraestructura pre-existente, frente a las intervenciones que se adelantan en el Jardín, lo anterior, teniendo en cuenta lo estipulado en el Artículo 32° - Análisis específicos de riesgo y planes de contingencia del Decreto 172 de 2014:

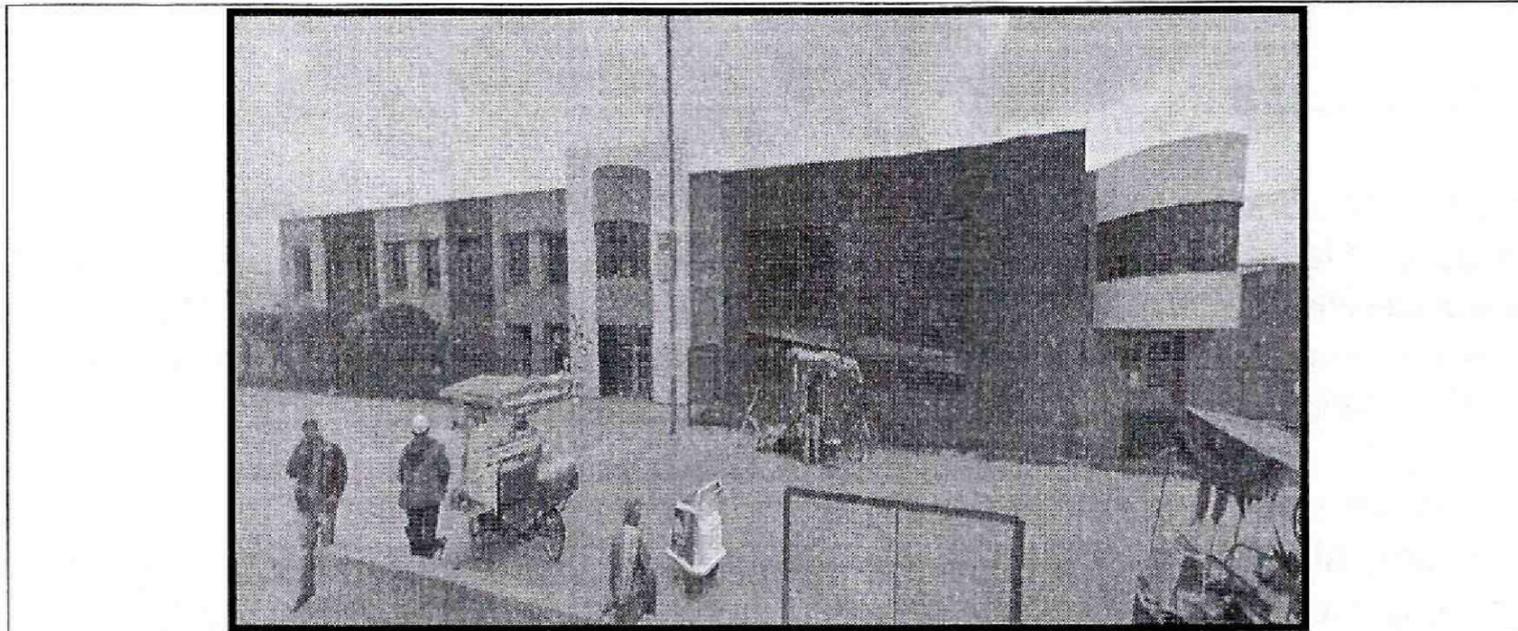
Fotografía 1: Vista de la fachada del Jardín Social La Esperanza de la Carrera 80 J N° 76 – 38 Sur, en el sector catastral San Diego – Localidad de Bosa
