**DIAGNÓSTICO TÉCNICO – DI-8535**  
**SUBDIRECCIÓN DE ANÁLISIS DE RIESGOS Y EFECTOS DE CAMBIO CLIMÁTICO**  
**COORDINACIÓN DE ASISTENCIA TÉCNICA**  
**RADICADO IDIGER 2015ER14763**

<b>DIRECCIÓN:</b>	Carrera 14 C N° 148-45	<b>ÁREA DIRECTA:</b>	2500m <sup>2</sup>
<b>SECTOR CATASTRAL:</b>	Caobos Salazar	<b>POBLACIÓN ATENDIDA:</b>	100
<b>UPZ:</b>	13-Los Cedros	<b>FAMILIAS</b>	100
<b>LOCALIDAD:</b>	1- Usaquén	<b>ADULTOS</b>	50
<b>CHIP:</b>	AAA0114TUAW	<b>NIÑOS</b>	50
		<b>PREDIOS EVALUADOS</b>	1
		<b>DOCUMENTO REMISORIO</b>	CR-21664

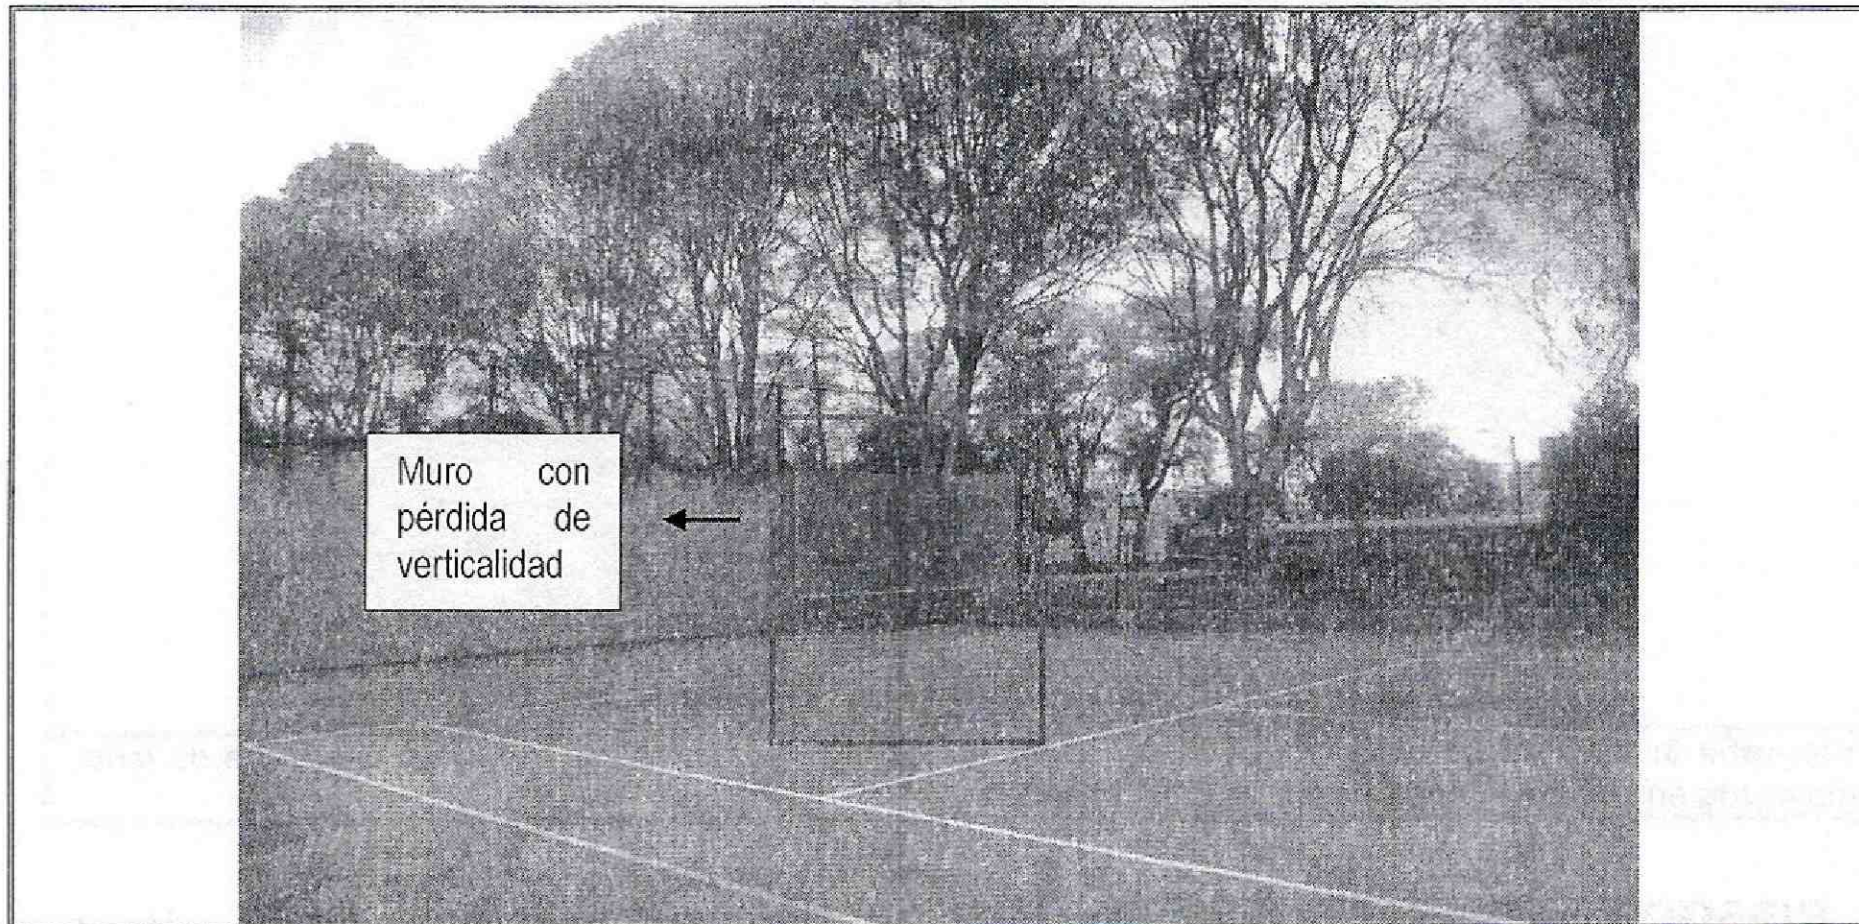
En el predio de la Carrera 14 C N° 148-45, en un área aproximada de 6000 m<sup>2</sup>, se encuentra una zona de control ambiental conformada por individuos arbóreos y flora, destinada para uso público; al interior de esta franja, al costado norte, se localiza una cancha de tenis (área aproximada de 2500 m<sup>2</sup>), encerrada por un cerco de alambre anclada sobre muros en concreto. El muro del costado sur de la cancha funciona como muro cerramiento al interior y hacia el exterior está habilitado como muro para juego individual, dicho muro presenta inclinación hacia el costado Occidental y pérdida de verticalidad comprometiendo la estabilidad estructural y funcionalidad de la cancha (ver fotografía 1 y 2).

Dentro de las posibles causas por las cuales se pueden estar presentando las afectaciones evidenciadas, se encuentran las deficiencias constructivas y la falta de mantenimiento y reforzamiento estructural de los muros perimetrales de la cancha de tenis, sin descartar que las raíces de los individuos arbóreos, pudieren estar desarrollándose subterráneamente de manera longitudinal y generando daños en la cimentación de la cancha de tenis, situación que con base a la inspección visual no es posible precisar.

**Fotografía 1:** Vista del costado nor-oriental, donde se evidencia pérdida de verticalidad del muro perimetral que sirven como muros cerramientos y para juego individual, de la cancha de tenis que se emplaza en el predio de la Carrera 14 C N° 148-45.

- A los responsables y usuarios de la cancha de tenis, ubicada al costado occidental del predio de la Carrera 14 C N° 148-45, acatar la recomendación de restricción de uso, hasta tanto se

implementen las acciones que garanticen las condiciones de estabilidad estructural y funcionalidad del mismo.

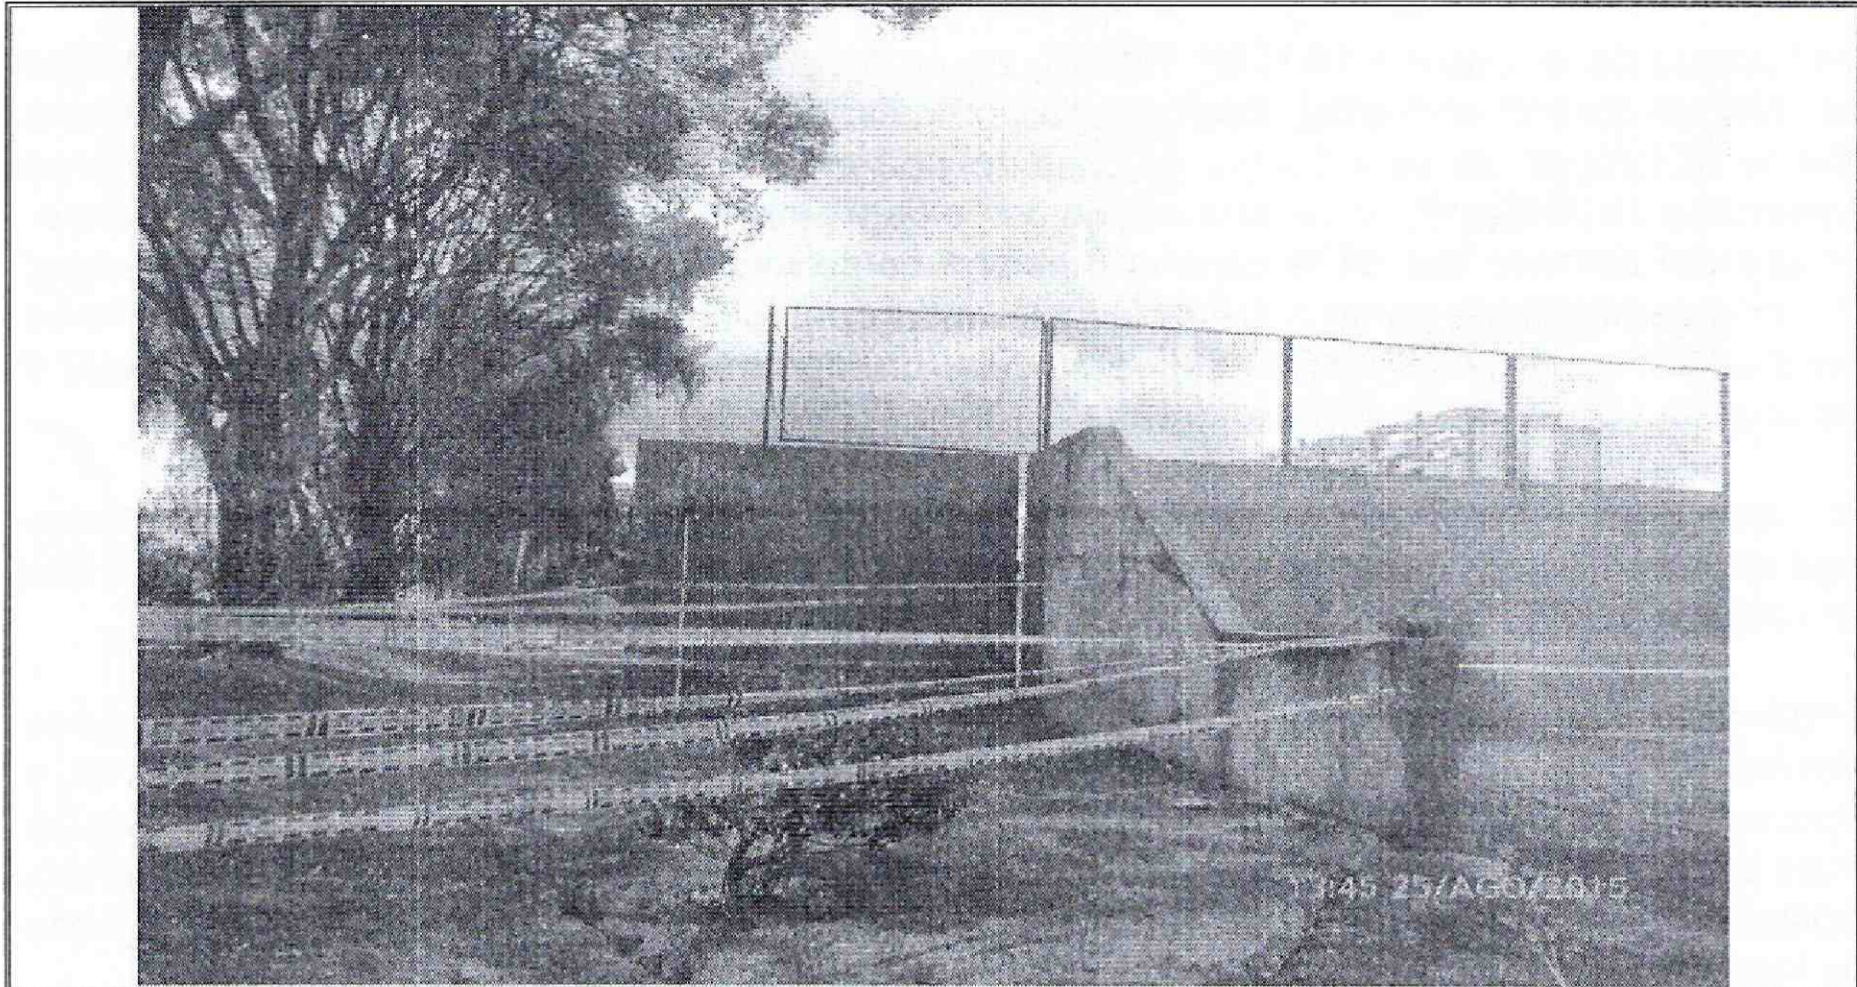
**Fotografía 2:** Vista desde el costado occidental, parte externa de la cancha de tenis, donde se evidencia pérdida de verticalidad del muro perimetral.

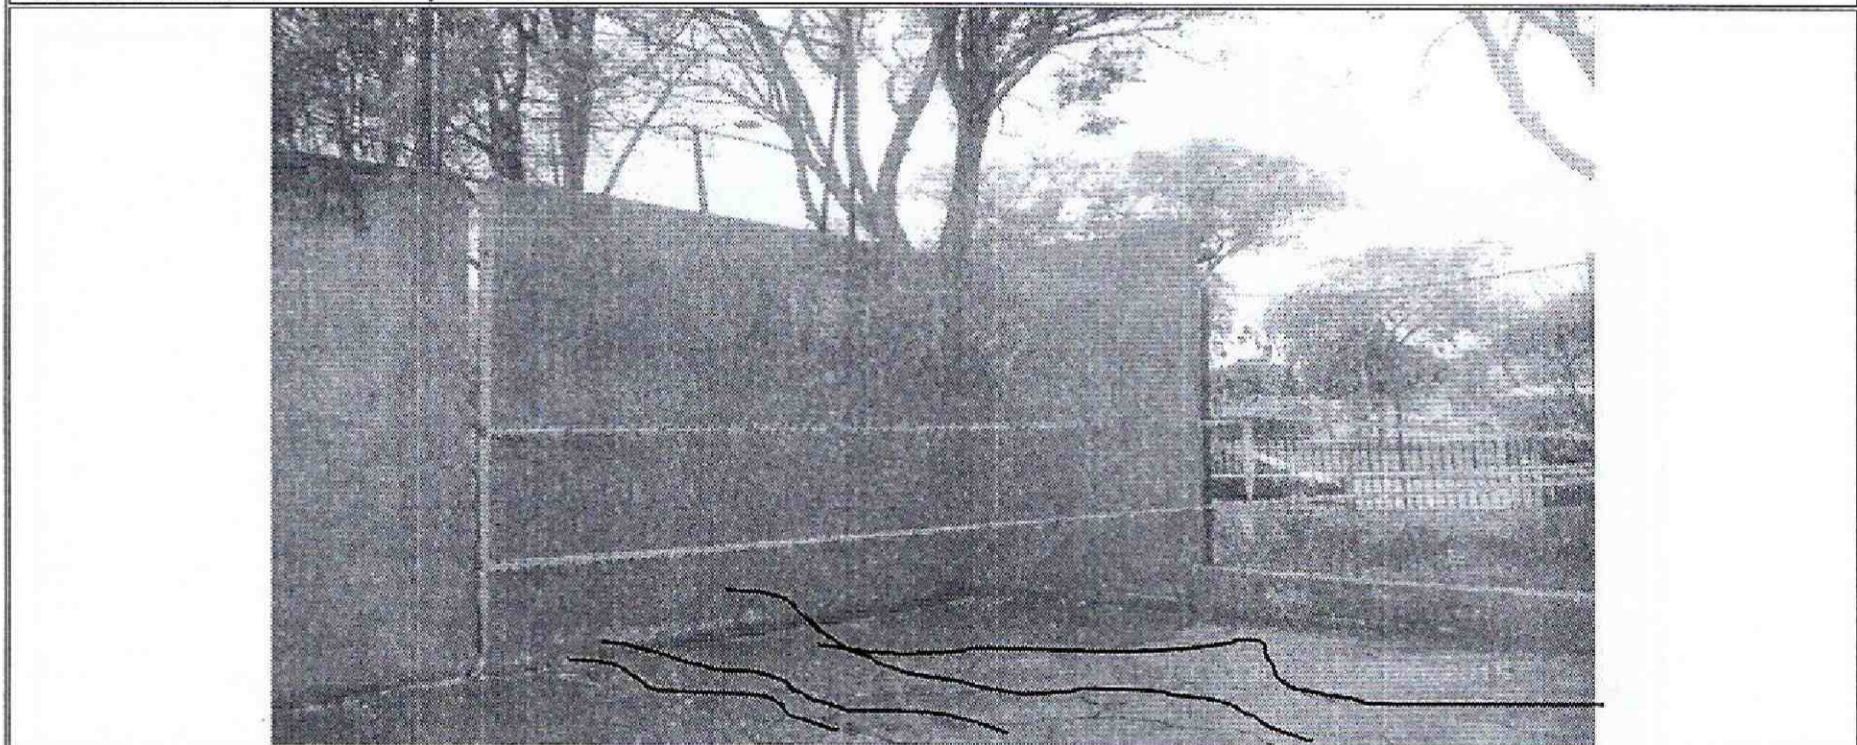
Por otro lado, el piso de la cancha de tenis conformado por asfalto, presenta grietas longitudinales que oscilan entre los 20 centímetros y 2 metros y aberturas entre 1 y 5 milímetros (ver fotografía 3).

**Fotografía 3:** Vista de las afectaciones evidenciadas en los muros perimetrales y piso de la cancha de tenis, emplazada en el predio de la Carrera 14 C N° 148-45.
