DIAGNÓSTICO TÉCNICO DI-8538
SUBDIRECCIÓN DE ANÁLISIS DE RIESGOS Y EFECTOS DE CAMBIO CLIMÁTICO
COORDINACIÓN DE ASISTENCIA TÉCNICA
RADICADO IDIGER 2015ER14356

ATENDIÓ: Jairo Mauricio Díaz Salazar.		SOLICITANTE	
COE	22	MOVIL	6
		Comunidad	
FECHA	Agosto 27 y Septiembre 17 de 2015	HORA	11:00 am
VIGENCIA: Temporal mientras no se modifique significativamente las condiciones físicas del sector

DIRECCIÓN	Carrera 11 A No. 191 A – 52	ÁREA DIRECTA	9100 m ²		
BARRIO	Sector Catastral Canaima.	POBLACIÓN ATENDIDA	1600		
UPZ	9 – Verbenal.	FAMILIAS	416	ADULTOS	850
				NIÑOS	750
LOCALIDAD	01 – Usaquén.	PREDIOS EVALUADOS	416		
CHIP	N: 4° 46' 6.7" O: 74° 1' 55.2"	OFICIO REMISORIO	CR-21671

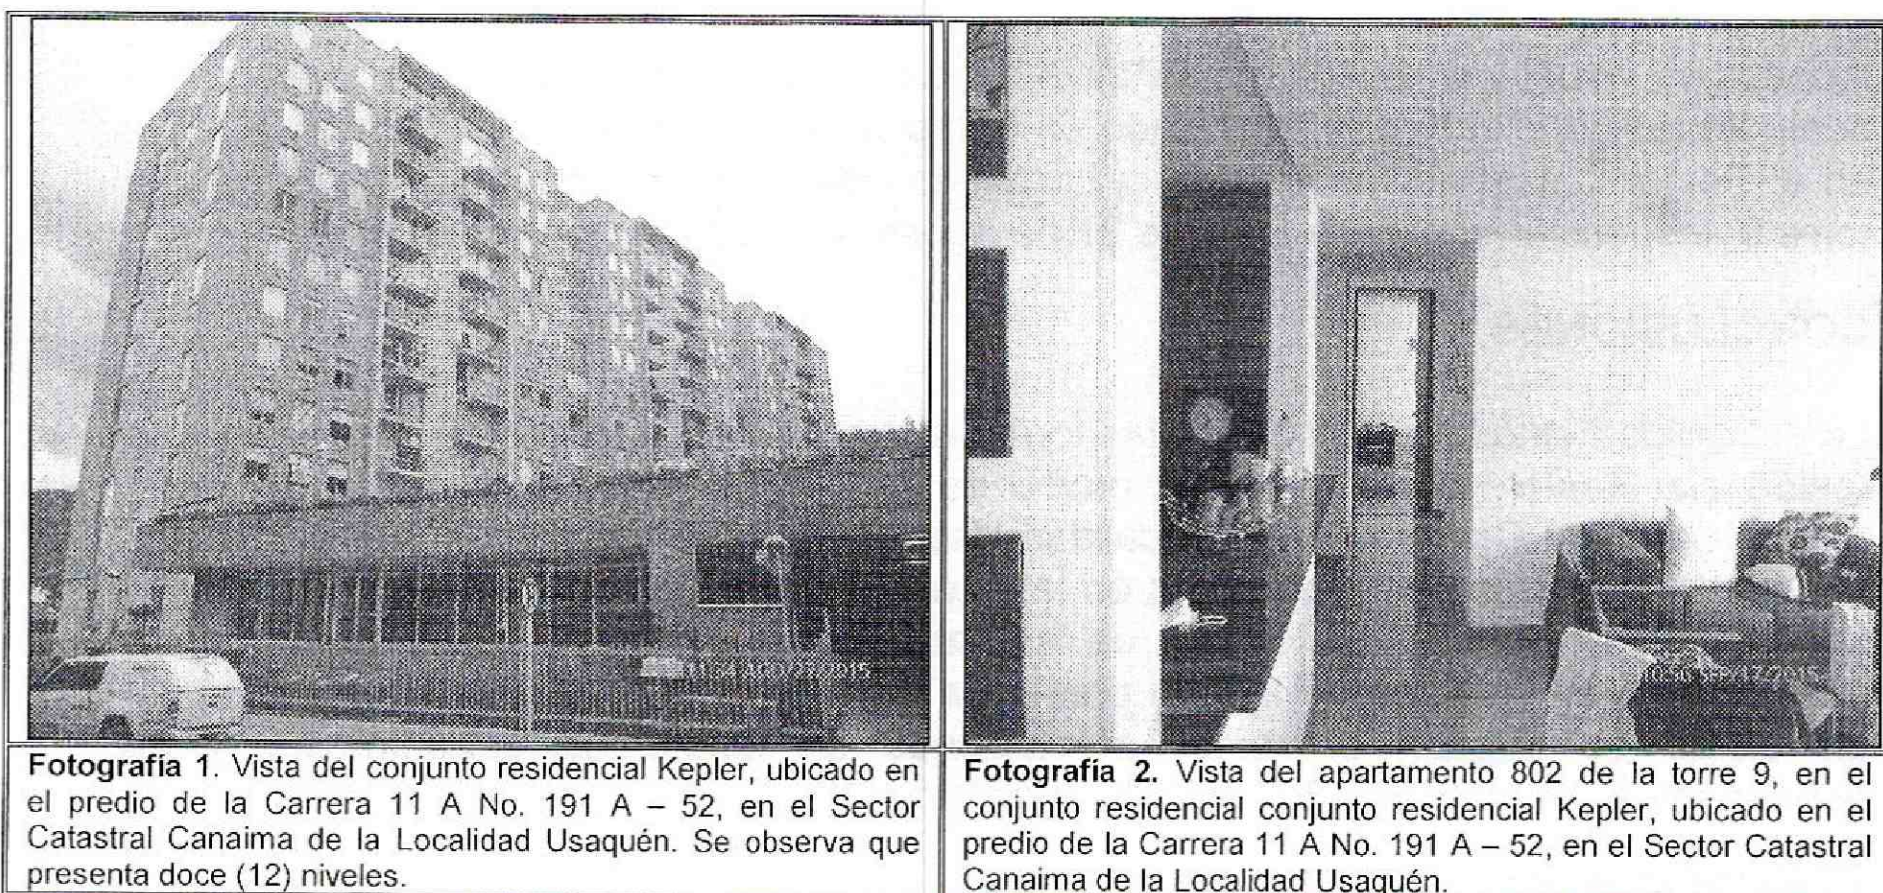
5. REGISTRO FOTOGRAFICO.

En atención al radicado IDIGER 2015ER14356, personal del Instituto Distrital de Gestión de Riesgos y Cambio Climático IDIGER, realizó visita técnica el día 27 de Agosto de 2015, en donde no se encontró quien atendiera la visita y posteriormente el día 17 de Septiembre de 2015, al predio de la Carrera 11 A No. 191 A – 52, en el Sector Catastral Canaima de la Localidad Usaquén, encontrando un conjunto residencial denominado Kepler, en una zona relativamente plana, consolidada urbanísticamente, con vías de acceso vehicular pavimentadas. (ver fotografía 1).

El conjunto residencial Kepler, se encuentra conformado por nueve torres de apartamentos de doce niveles (ver fotografía 1), al parecer construidas bajo un sistema industrializado de paneles de concreto reforzado y placas de entrepiso y cubierta en concreto reforzado, junto con una plataforma para estacionamiento de vehículos construida en pórticos y loseta de concreto reforzado; estructuras sobre las cuales no se identificaron daños tales como grietas, deformaciones y/o pérdida de verticalidad sobre los elementos que las conforman que pudiesen comprometer la estabilidad de estas ante cargas normales de servicio, sin embargo es posible que ante la presencia de cargas dinámicas como por ejemplo un sismo, se puedan presentar afectaciones.

En la inspección realizada en el apartamento 802 de la torre 9 (ver fotografía 2), donde habita el señor Daniel Arturo Ardila, se evidencia en una de las habitaciones la presencia de fisuras con abertura 1mm en longitudes entre 0.5 m y 2 m, sobre la losa de entrepiso superior donde se ubica el apartamento 902 y en el que al parecer se desarrollaron una

serie de regatas para la instalación de tubería de suministro de agua a un jacuzzi, según información suministrada por la señora Margarita París administradora del conjunto residencial y los habitantes del apartamento 802, situación que durante la visita técnica no fue posible evidenciar y que en la actualidad no compromete la estabilidad y habitabilidad del apartamento 802.

Entre las posibles causas por las cuales se presentan las fisuras identificadas en una de las habitaciones del apartamento 802, se encuentran deformaciones de la placa de entrepiso superior, favorecidas por las intervenciones hidráulicas que al parecer se desarrollaban en el apto 902.

- A la Administración, al Concejo de copropietarios y al responsable y/o responsables del apartamento 902 de la torre 9, del conjunto residencial Kepler, localizado en el predio de la Carrera 11 A No. 191 A – 52, en el Sector Catastral Canaima de la Localidad Usaquén, implementar las acciones necesarias para que se dé estricto cumplimiento a la Ley 675 de 2001, régimen de propiedad horizontal en su artículo 18 numerales 1, 2 y 3, los cuales se mencionan a continuación:

- Se recomienda a los responsables del apartamento 902 torre 9, del conjunto residencial Kepler, localizado en el predio de la Carrera 11 A No. 191 A – 52, en el Sector Catastral Canaima de la Localidad Usaquén, donde al parecer se desarrollan acciones de intervención, verificar las actas de vecindad a fin de constatar las condiciones de los apartamentos aledaños antes de iniciadas las obras y compararlas con las condiciones actuales, para poder establecer si se han presentado afectaciones durante la ejecución de las obras; en caso afirmativo y de estar asociadas a las obras que al parecer se adelanta en el apartamento 902 de la torre 9, implementar las acciones necesarias, que garanticen llevar la infraestructura afectada a las condiciones de estabilidad y funcionalidad que tenían antes de iniciadas las labores en obra, acciones que deberán implementarse con el apoyo de personal idóneo.
