**DIAGNÓSTICO TÉCNICO DI – 8540**  
**SUBDIRECCIÓN DE ANÁLISIS DE RIESGOS Y EFECTOS DE CAMBIO CLIMÁTICO**  
**COORDINACIÓN DE ASISTENCIA TÉCNICA**  
**RADICADO IDIGER No. 2015ER16695**  
**EVENTO SIRE No. 3390177**

<b>PREDIO</b>	97106.59 m E 91188.66 m N Identificador unico del Lote 0026041669 Finca La Recompensa Vereda Santa Isabel	<b>ÁREA DIRECTA</b>	1200 m <sup>2</sup>
<b>BARRIO</b>	Sector Catastral Los Olivares	<b>POBLACIÓN ATENDIDA</b>	1
<b>UPZ</b>	57 – Gran Yomasa	<b>FAMILIAS</b> 1	<b>ADULTOS</b> 1 <b>NIÑOS</b> 0
<b>LOCALIDAD</b>	5 – Usme	<b>PREDIOS EVALUADOS</b>	1
<b>CHIP</b>	Sin Definir	<b>OFICIO REMISORIO</b>	CR-21675

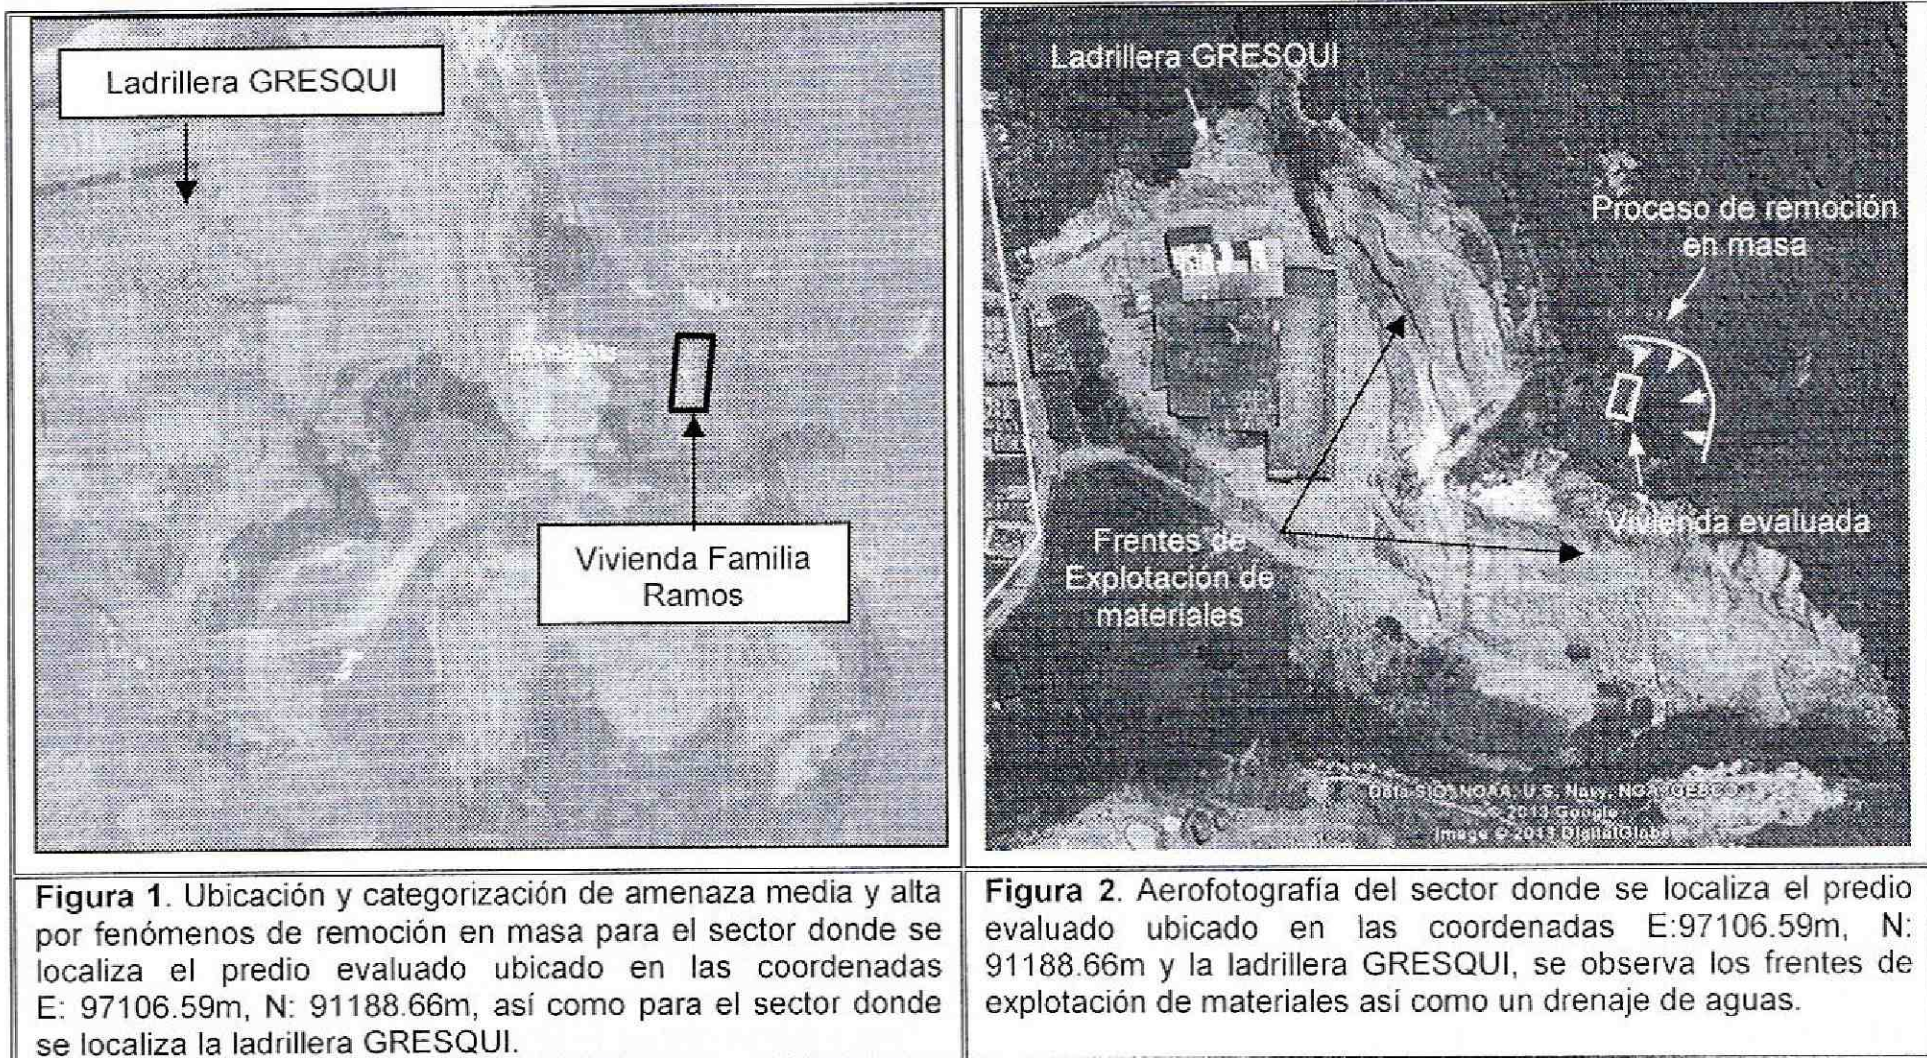
Territorial de Bogotá, POT (Decreto 190 de 2004), se encuentra ubicado en una zona catalogada como de amenaza media y alta por fenómenos de remoción en masa

**Figura 1.** Ubicación y categorización de amenaza media y alta por fenómenos de remoción en masa para el sector donde se localiza el predio evaluado ubicado en las coordenadas E: 97106.59m, N: 91188.66m, así como para el sector donde se localiza la ladrillera GRESQUI.

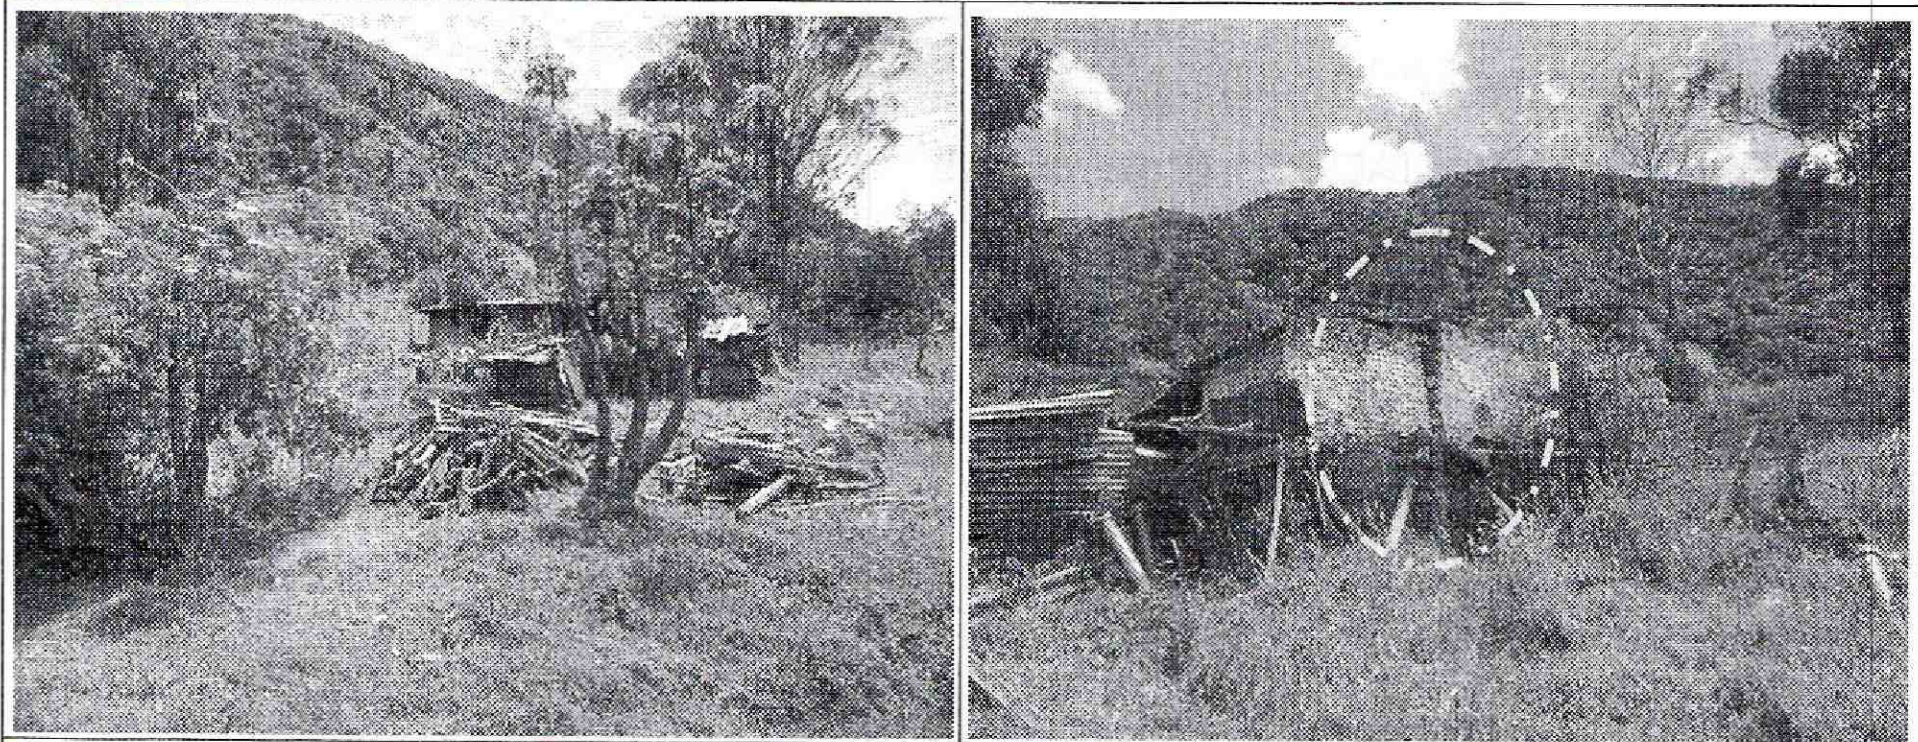
La vivienda corresponde a una estructura de un (1) nivel, construida en mampostería simple, cuenta con cubierta liviana en teja de asbesto cemento soportada por un entramado en madera que a su vez se apoya sobre los muros de cerramiento de la misma; vivienda en la que se evidenció un avance en las afectaciones descritas en el DI-6258 (año 2011), relacionadas con desplazamiento en los muros de cerramiento del costado sur de aproximadamente 5 centímetros, así como aumento en las grietas de los muros de cerramiento. Se resalta que al momento de la visita nadie atendió el llamado por lo que se realizó la verificación desde el exterior y teniendo en cuenta las afectaciones antes descritas, la estabilidad estructural y habitabilidad de la vivienda se encuentran comprometidas. Se resalta que según información de los habitantes del sector, la vivienda se encuentra habitada por una persona mayor.

Entre las posibles causas, por las cuales se están presentando un incremento en las afectaciones de la vivienda evaluadas, se encuentran las deficiencias constructivas que presenta, la falta de mantenimiento preventivo, y la carencia de medidas de protección y/o estabilización y de sistemas para dar manejo a las aguas de escorrentía superficial y subsuperficial en la ladera evaluada.

**Fotografía 1 y 2.** Vista de la vivienda emplazada localizada en la Finca La Recompensa, Vereda Santa Isabel de la Localidad de Usme, en la que se observan avance en las afectaciones identificadas desde el año 2011; situación que compromete la estabilidad estructural y habitabilidad de la misma.

- La estabilidad estructural y habitabilidad de la vivienda emplazada en la Finca La Recompensa, Vereda Santa Isabel de la Localidad de Usme, se encuentran comprometidas por el incremento de las afectaciones observadas en la misma.

- A los responsables de la vivienda emplazada en la Finca La Recompensa, Vereda Santa Isabel de la Localidad de Usme, acoger la recomendación de evacuación preventiva, hasta tanto se garanticen las condiciones de habitabilidad de la misma.

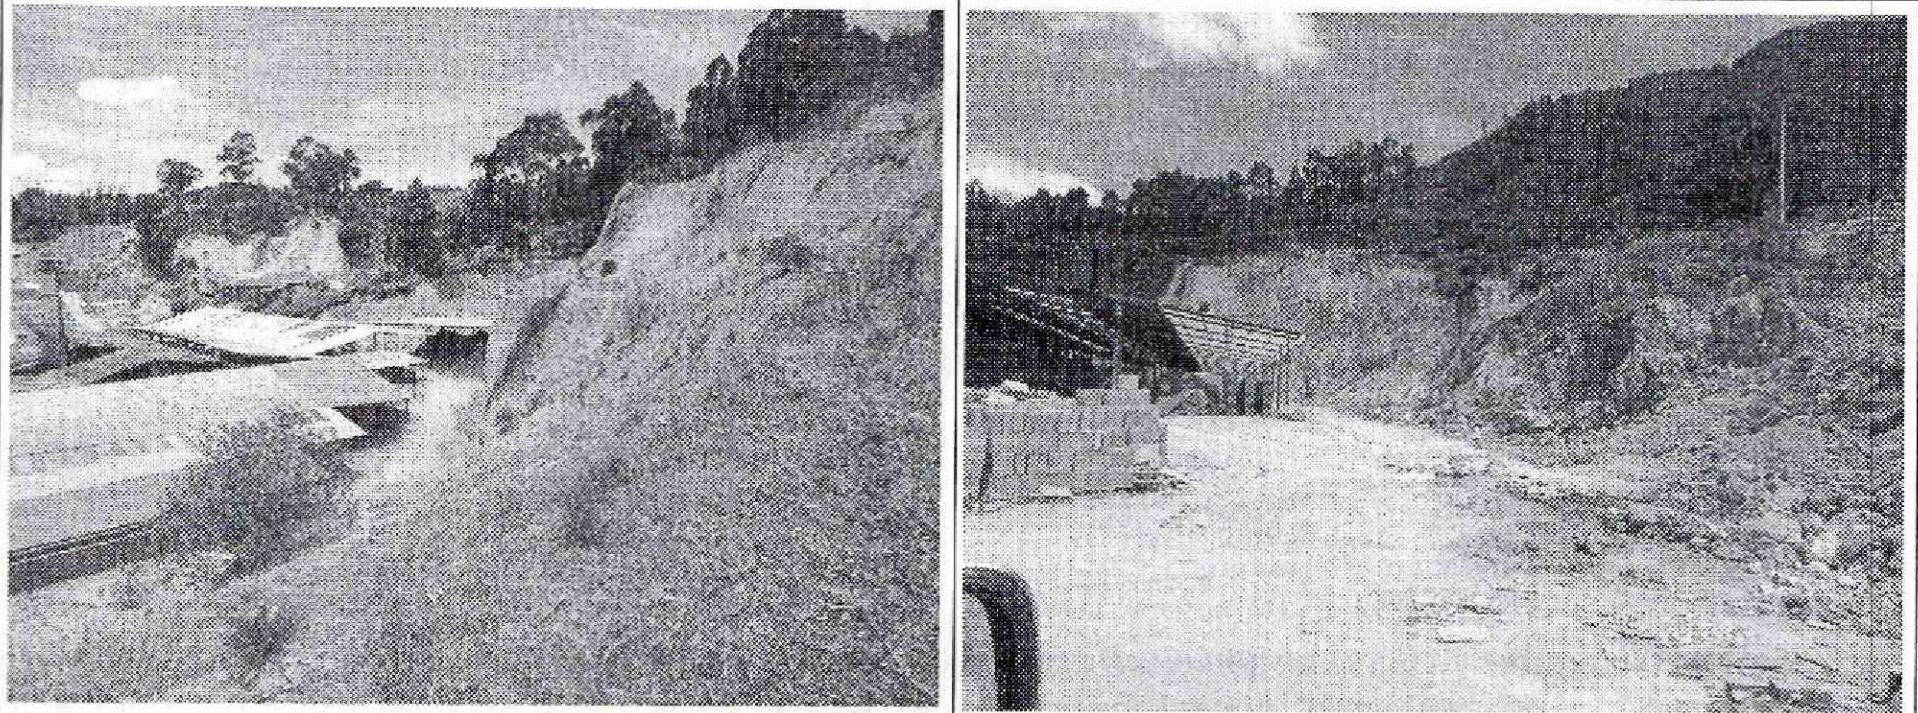
En la parte baja de la ladera natural, se observó un frente de explotación realizado por parte de la ladrillera "GRES QUI", la cual ha venido desarrollando sus actividades de extracción de materiales, para lo cual se han generado taludes hasta de 8m de altura, longitud superior a los 40m y pendiente de 70 grados, donde no se observaron medidas de protección y/o contención ni de manejo de las aguas de escorrentía superficial ni subsuperficial.

**Fotografía 3 y 4.** Vista de la ladrillera "GRES QUI" y los taludes que se han generado para la extracción de material, en los que no se observan ningún tipo de medida de protección y/o contención ni sistemas para dar manejo a las aguas de escorrentía superficial y subsuperficial.

- A la Alcaldía Local de Usme, desde su competencia, llevar a cabo las acciones administrativas tendientes a identificar el responsable de implementar las obras de emergencia y/o de estabilización, protección y contención adecuadas para reconfigurar y estabilizar los taludes de corte y/o excavaciones realizados por la Ladrillera "Gres Qui"; para lo cual se requiere implementar las obras de protección geotécnica derivadas de un estudio geotécnico detallado, con el apoyo de personal idóneo (Ingenieros Geotecnistas y Estructurales). Dichas obras deben contar con un sistema de drenaje para la evacuación de las aguas superficiales y subsuperficiales, con el fin de garantizar la estabilidad del mismo y de las zonas aledañas
