DIAGNÓSTICO TÉCNICO DI - 8541
SUBDIRECCIÓN DE ANÁLISIS DE RIESGOS Y EFECTOS DEL CAMBIO CLIMÁTICO
COORDINACIÓN DE ASISTENCIA TÉCNICA
RADICADO IDIGER No 2015ER14214

DIRECCIÓN	Calle 77 N° 26-09	ÁREA DIRECTA	200 M ²		
SECTOR CATASTRAL	Juan XXIII	POBLACIÓN ATENDIDA	6		
UPZ	98- Alcázares	FAMILIAS	1	ADULTOS	3
LOCALIDAD	12- Barrios Unidos	PREDIOS EVALUADOS	1		
CHIP	AAA0086OBEP	OFICIO REMISORIO	CR-21684

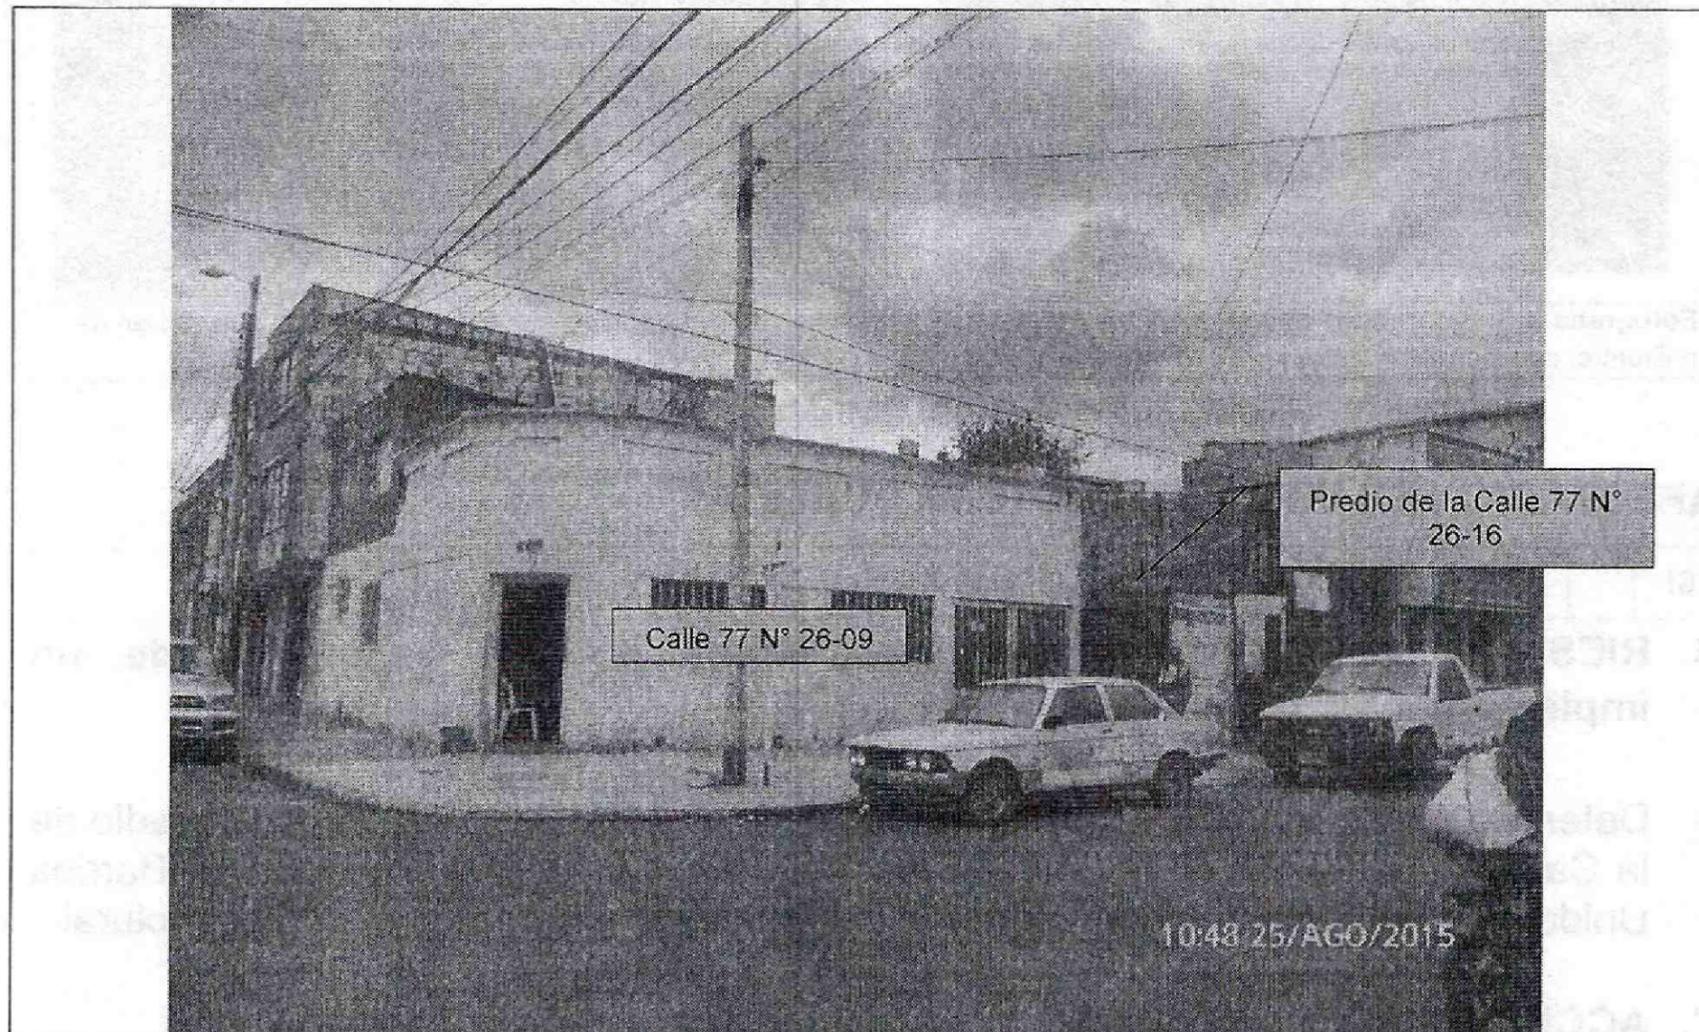
Fotografía 1: Vista de la fachada de los predios de la Calle 77 N° 26-09 y Calle 77 N° 26-16, Sector Catastral Juan XXIII de la Localidad de Barrios Unidos.

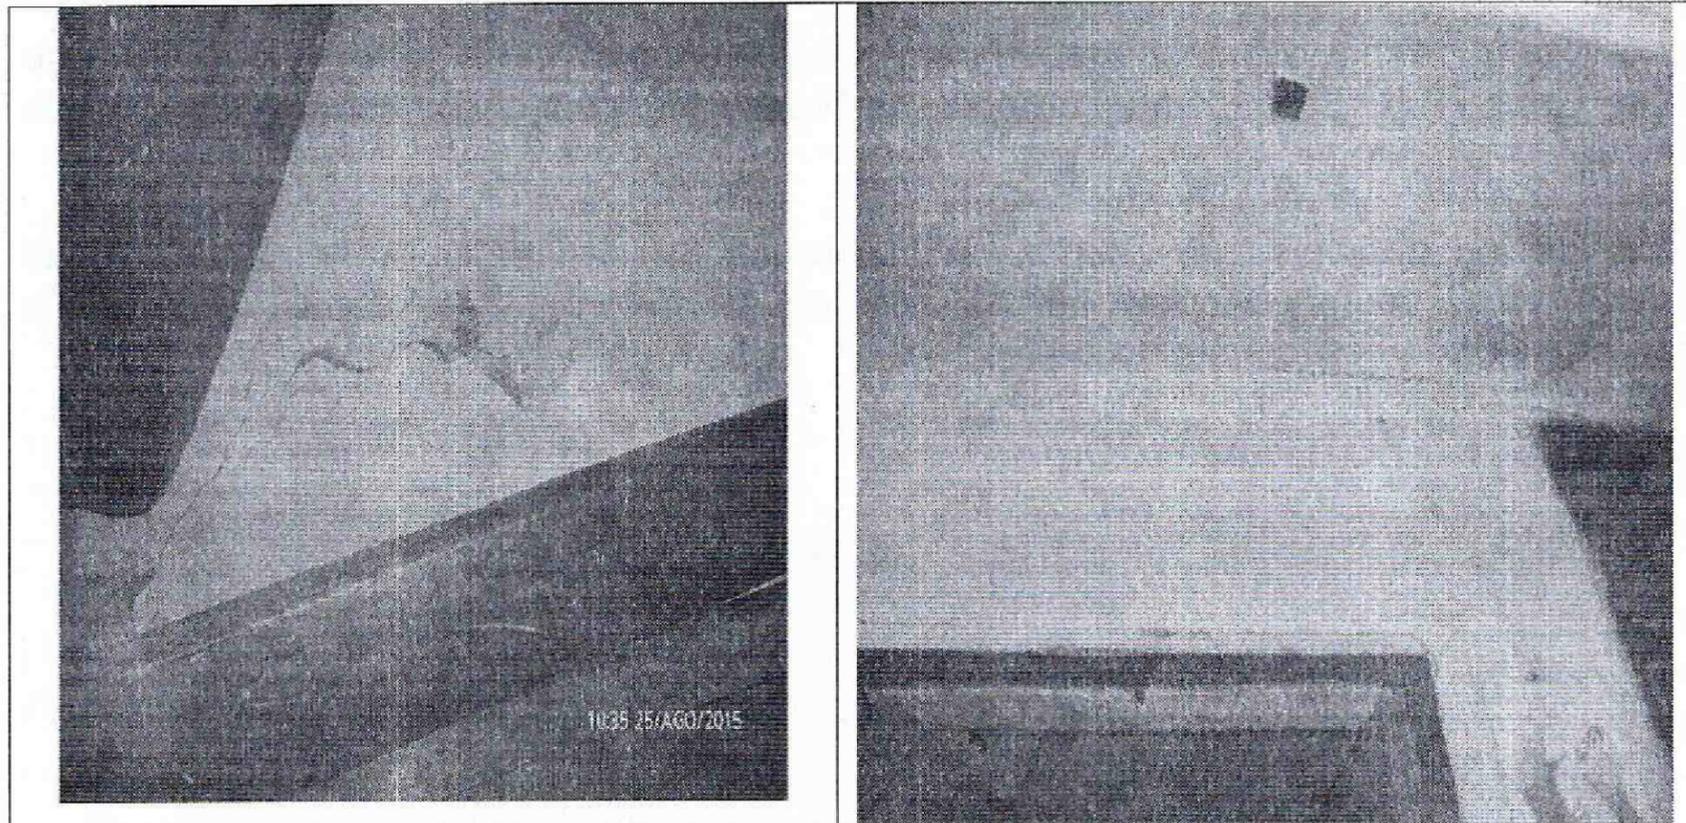
En el predio de la Calle 77 N° 26-09, se emplaza una vivienda de 2 niveles, de uso mixto (comercial y residencial), construida en muros de adobe, placa de entepiso en casetón de guadua y cubierta en tejas de asbesto cemento soportado sobre los muros perimetrales; en la vivienda se evidencian fisuras en muros perimetrales y divisorios del de tendencia escalonada con aberturas de un milímetro y longitudes entre los 10 centímetros y 1 metro, afectaciones que no comprometen la funcionalidad y estabilidad estructural de la edificación.

las cuales pueden estar causando aumento de las afectaciones evidencias en el predio de la Calle 77 N° 26-09, situación que con base en la inspección visual no es posible precisar.

Otras de las posibles causas por las cuales se pueden estar presentando dichas afectaciones, se encuentran la vetustez de la vivienda, así como la falta de mantenimiento y reforzamiento de la misma.

Fotografía 2, 3: Se observan fisuras en muros perimetrales y divisorios de tendencia escalonada, de aberturas que oscilan de 1 milímetro, con longitudes entre los 10 centímetros y 1,00 metro.

- Al responsable y/o responsables de la edificación emplazada en el predio de la Calle 77 N° 26-09, en el Sector Catastral Juan XXIII de La Localidad de Barrios Unidos, implementar las obras propias de mantenimiento y reforzamiento estructural, con el propósito de garantizar durante la vida útil del inmueble, las condiciones adecuadas para su uso.
- Al responsable y/o responsables del proyecto que se adelanta en el predio de la Calle 77 N° 26-16, en el Sector Catastral Juan XXIII de La Localidad de Barrios Unidos, verificar las actas de vecindad a fin de constatar las condiciones de las viviendas afectadas, antes de iniciadas las obras y compararlas con las condiciones actuales, para poder establecer si se presentaron afectaciones durante la ejecución del

proyecto. En caso de ser afirmativo, realizar las obras necesarias de reparación del predio y/o predios afectados.
