DIAGNÓSTICO TÉCNICO DI-8543
SUBDIRECCIÓN DE ANÁLISIS DE RIESGOS Y EFECTOS DE CAMBIO CLIMÁTICO
COORDINACIÓN DE ASISTENCIA TÉCNICA
RADICADO IDIGER 2015ER14047

DIRECCIÓN	Colegio Gimnasio del Campo Juan de la Cruz Varela Sede F.	ÁREA DIRECTA	1 Ha		
BARRIO	Vereda La Concepción	POBLACIÓN ATENDIDA	19		
UPZ	No aplica	FAMILIAS	-	ADULTOS	7
				NIÑOS	12
LOCALIDAD	20 – Sumapáz.	PREDIOS EVALUADOS	1		
COORDENADAS	N: 3° 55' 42.5" O: 74° 20' 59.6"	OFICIO REMISORIO	CR-21689

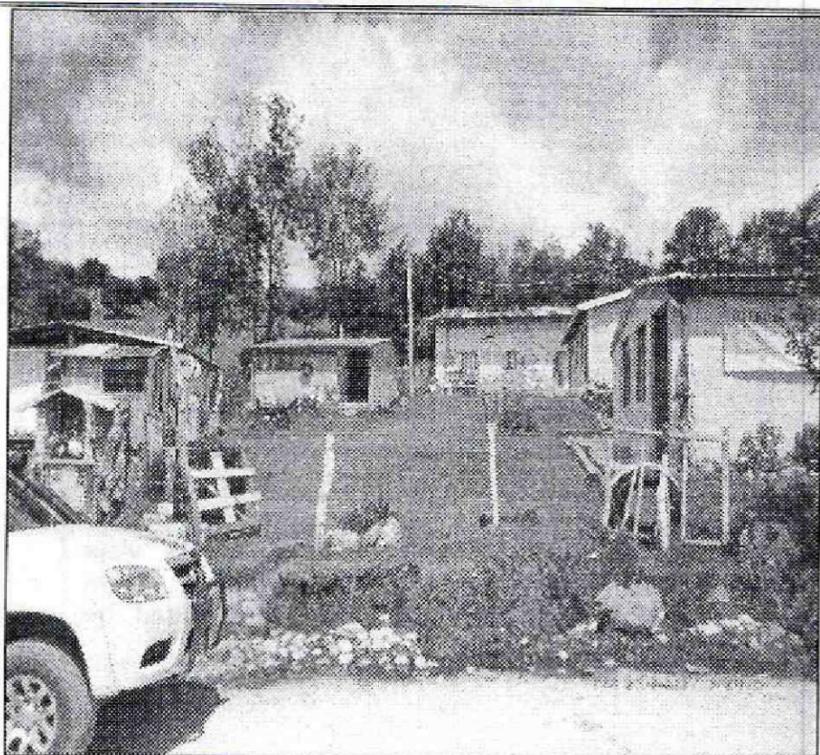
Las instalaciones del Colegio Gimnasio del Campo de la Cruz Varela Sede F, se encuentra conformado por cinco (5) edificaciones de un nivel (ver fotografía 1), con cerramientos construidos en mampostería simple, madera y láminas de polivinilo, pisos en mortero, recubierto de losetas y cubierta en tejas de zinc y fibrocemento soportadas por correas y cerchas de madera, sobre las cuales no se evidencian daños que pudiesen

comprometer la estabilidad y funcionalidad de las mismas ante cargas normales de servicio, sin embargo es posible que ante la presencia de cargas dinámicas como por ejemplo un sismo puedan presentar daños, lo cual con la inspección visual no es posible precisar.

Fotografía 1. Vista de las instalaciones del Colegio Gimnasio del Campo de la Cruz Varela Sede F, en la vereda La Concepción de la Localidad de Sumapaz.

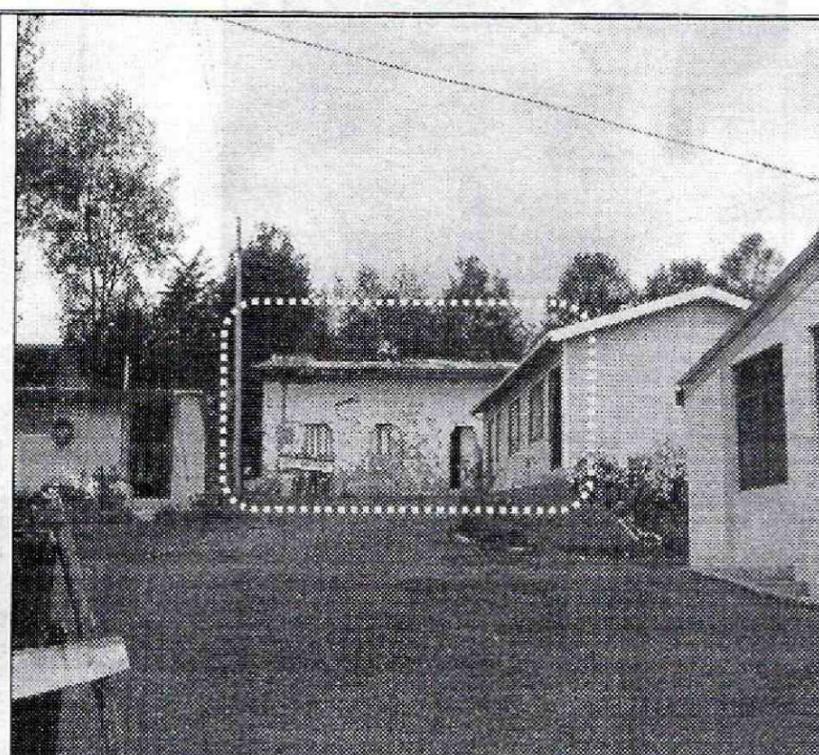
Hacia el costado oriental de las instalaciones del colegio, se ubica una antigua edificación de un (1) nivel (*ver fotografía 2 y 3*), la cual es usada para el almacenamiento de materiales, con una edad de construcción cercana a los 80 años, conformada por muros en adobe y bahareque, pisos en listonería de madera, cubierta en tejas de zinc y arcilla cocida, soportadas por un entramado de madera y esterilla de guadua, la cual reposa sobre los muros de cerramiento y algunas columnas en madera; edificación que presenta un alto grado de deterioro y sobre la cual se presentan algunas fisuras y grietas de tendencia vertical, humedades en muros, desprendimientos de pañete, pérdida de cielo raso, así como un alto grado de degradación de todos los elementos de madera que la conforman (*ver fotografía 5 a 8*), por lo que es posible que se presenten colapsos parciales tanto de la cubierta como de los muros de cerramiento de dicha edificación ante cargas propias, situación que puede ser agravada de presentarse eventos sísmicos dada la vulnerabilidad que dicha edificación presenta.

Fotografía 2. Localización de la vieja edificación en el Colegio Gimnasio del Campo de la Cruz Varela Sede F, en la vereda La Concepción de la Localidad de Sumapaz.

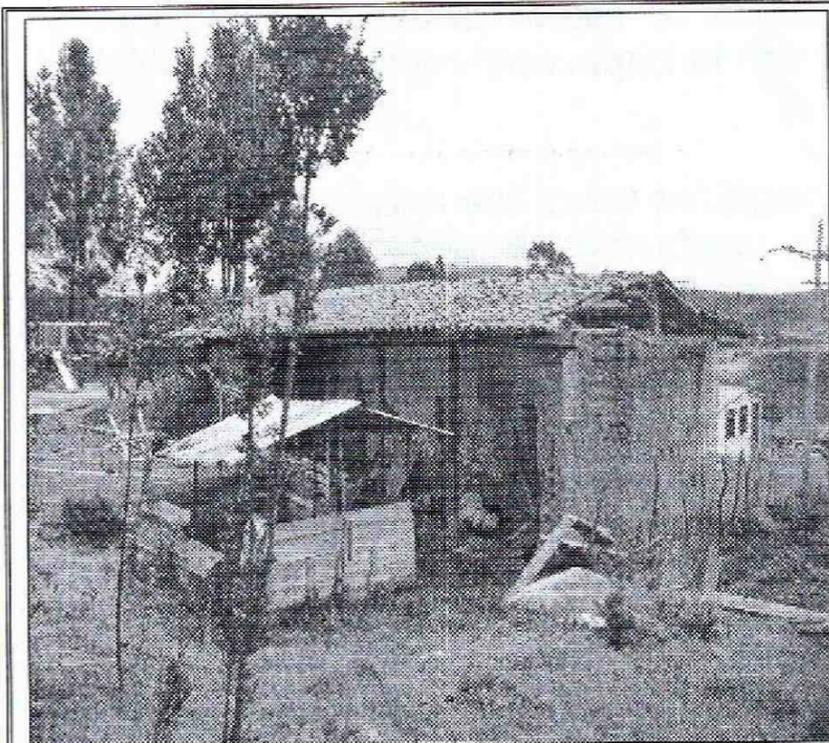
Fotografía 3. Localización de la vieja edificación en el Colegio Gimnasio del Campo de la Cruz Varela Sede F, en la vereda La Concepción de la Localidad de Sumapaz. Se observan los muros en adobe.

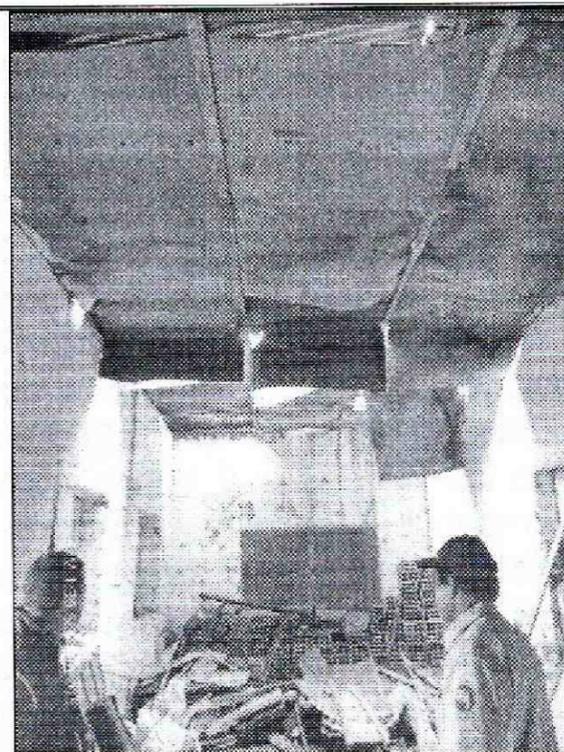
Entre las posibles causas por las cuales se presentan los daños identificados en la edificación del costado oriental del Colegio Gimnasio del Campo de la Cruz Varela Sede F, se encuentra la vetustez de la edificación, así como la carencia de intervenciones de mejoramiento y mantenimiento de la misma.

Fotografía 4. Desprendimiento de cielo rasos, humedades y deterioro de muros, identificados al interior de la vieja edificación en el Colegio Gimnasio del Campo de la Cruz Varela Sede F, en la vereda La Concepción de la Localidad de Sumapaz.

- La estabilidad y funcionalidad de la antigua edificación ubicada al costado oriental del Colegio Gimnasio del Campo de la Cruz Varela Sede F, localizado en la vereda La Concepción de la Localidad de Sumapaz, se encuentran comprometidas en la actualidad ante cargas propias, por los daños identificados, situación que puede agravarse ante la presencia de cargas dinámicas como por ejemplo un sismo.

- A la Secretaria de Educación Distrital y a los responsables del Colegio Gimnasio del Campo de la Cruz Varela Sede F, en la vereda La Concepción de la Localidad de Sumapaz, mantener la recomendación de restricción de uso de la antigua edificación, ubicada al costado oriental de las instalaciones del colegio, hasta tanto se desarrollen las intervenciones que garanticen la estabilidad de dicha edificación.

- A la Secretaria de Educación Distrital con su oficina de Construcción y Conservación de Establecimientos Educativos, implementar las acciones necesarias para la reparación, mantenimiento y mejoramiento de la edificación evaluada y ubicada al costado oriental del Colegio Gimnasio del Campo de la Cruz Varela Sede F; de igual forma, contemplar la posibilidad de demolición y reconstrucción de la edificación mencionada; acciones que deberán desarrollarse con el apoyo de personal idóneo, garantizando que se cumplan los requerimientos establecidos en la Ley 400 de 1997 Decreto No. 926 del 19 de marzo de 2010, Reglamento Colombiano de Construcción Sismo Resistente NSR-10 y su actualización con el Decreto No. 340 del 13 de febrero de 2012, de acuerdo con la normatividad vigente para el barrio, para lo cual se deben tramitar los permisos y licencias respectivos. Esto con el propósito de garantizar durante la vida útil de los inmuebles, las condiciones adecuadas para su uso.

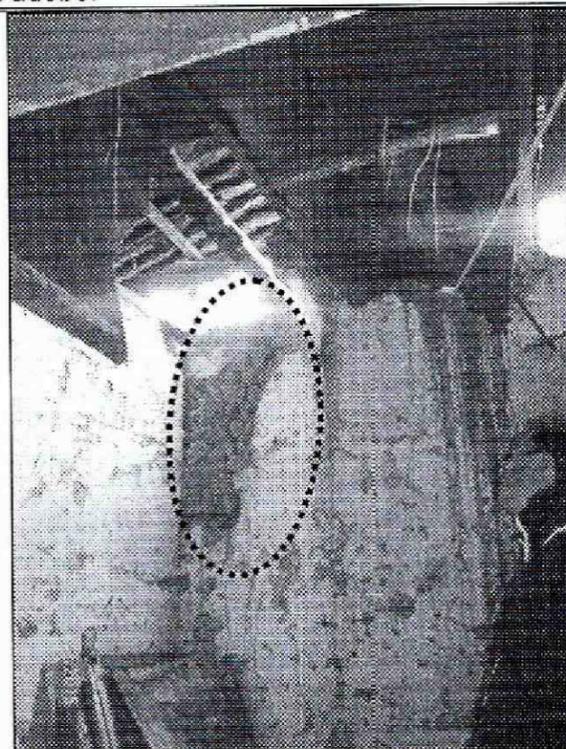
Fotografía 5. Grietas, humedades y deterioro de muros, identificados al interior de la vieja edificación en el Colegio Gimnasio del Campo de la Cruz Varela Sede F, en la vereda La Concepción de la Localidad de Sumapaz.

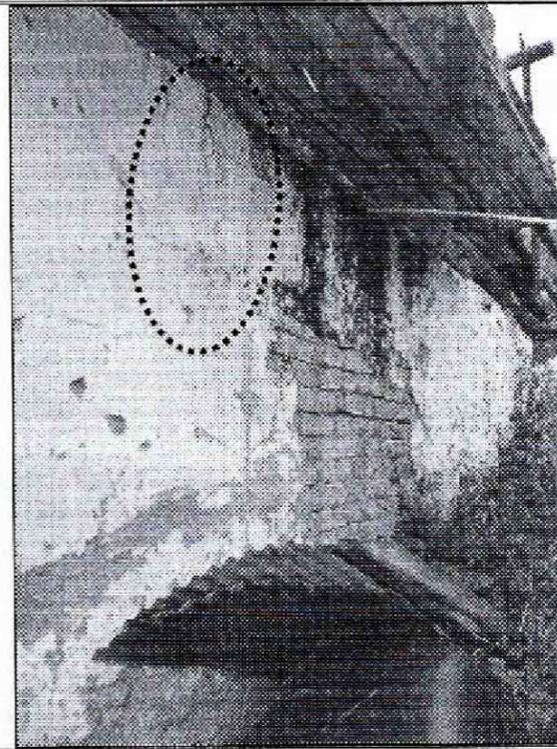
Fotografía 6. Fisuras, deterioro de muros y pérdida de pañete de recubrimiento, identificados en el exterior de la vieja edificación en el Colegio Gimnasio del Campo de la Cruz Varela Sede F, en la vereda La Concepción de la Localidad de Sumapaz.

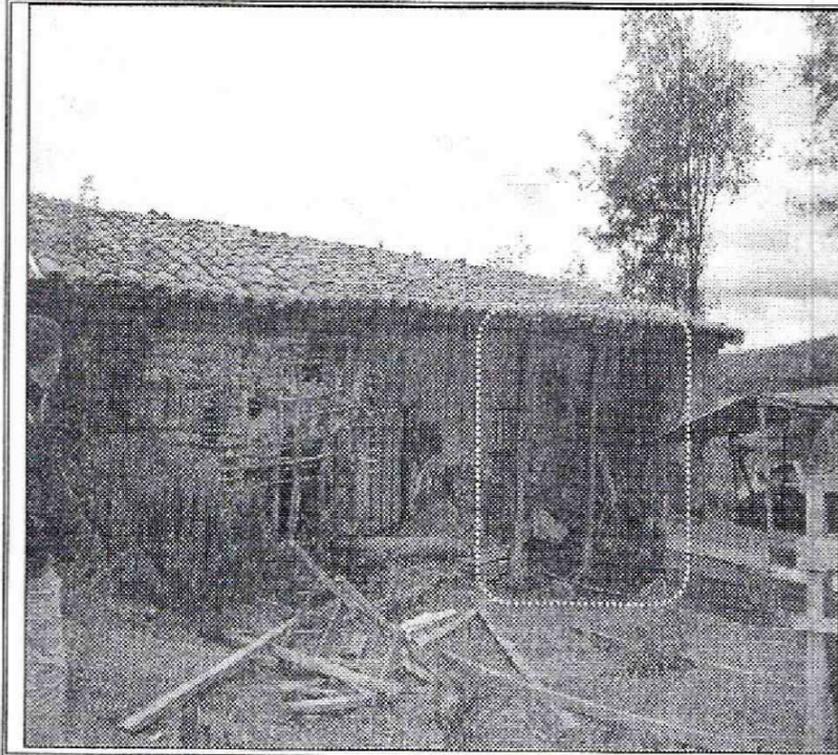
Fotografía 7. Columnas de madera con alto grado de degradación que dan soporte a parte de la cubierta de la vieja edificación en el Colegio Gimnasio del Campo de la Cruz Varela Sede F, en la vereda La Concepción de la Localidad de Sumapaz.

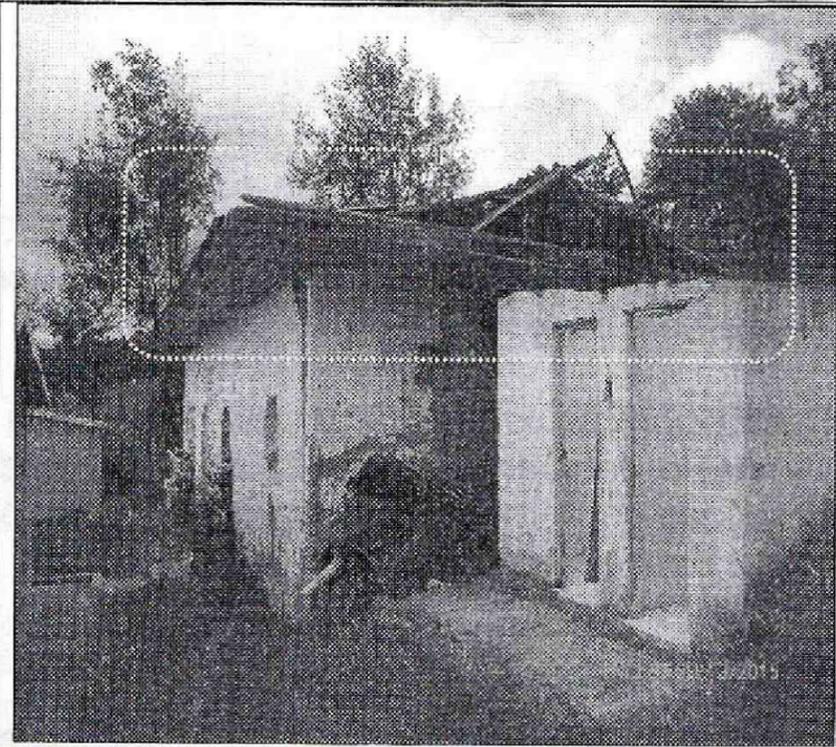
Fotografía 8. Elementos de madera con alto grado de degradación que dan soporte a parte de la cubierta de la vieja edificación en el Colegio Gimnasio del Campo de la Cruz Varela Sede F, en la vereda La Concepción de la Localidad de Sumapaz.
