DIAGNÓSTICO TÉCNICO DI-8544
SUBDIRECCIÓN DE ANÁLISIS DE RIESGOS Y EFECTOS DE CAMBIO CLIMÁTICO
COORDINACIÓN DE ASISTENCIA TÉCNICA
RADICADO IDIGER 2015ER13821

DIRECCIÓN	Carrera 11 D No. 123 - 46	ÁREA DIRECTA	300 m ²		
BARRIO	Sector Catastral Santa Bárbara Central.	POBLACIÓN ATENDIDA	192		
UPZ	16 – Santa Bárbara.	FAMILIAS	48	ADULTOS	105
				NIÑOS	87
LOCALIDAD	01 – Usaquén.	PREDIOS EVALUADOS	48		
CHIP	AAA0104BXXS	OFICIO REMISORIO	CR-21690

Figura 1. Aerofotografía del sector donde se localiza el conjunto residencial Santa Bárbara Multicentro Manzana 1, en el predio de la Carrera 11 D No. 123 - 46, en el Sector Catastral Santa Bárbara Central de la Localidad Usaquén.

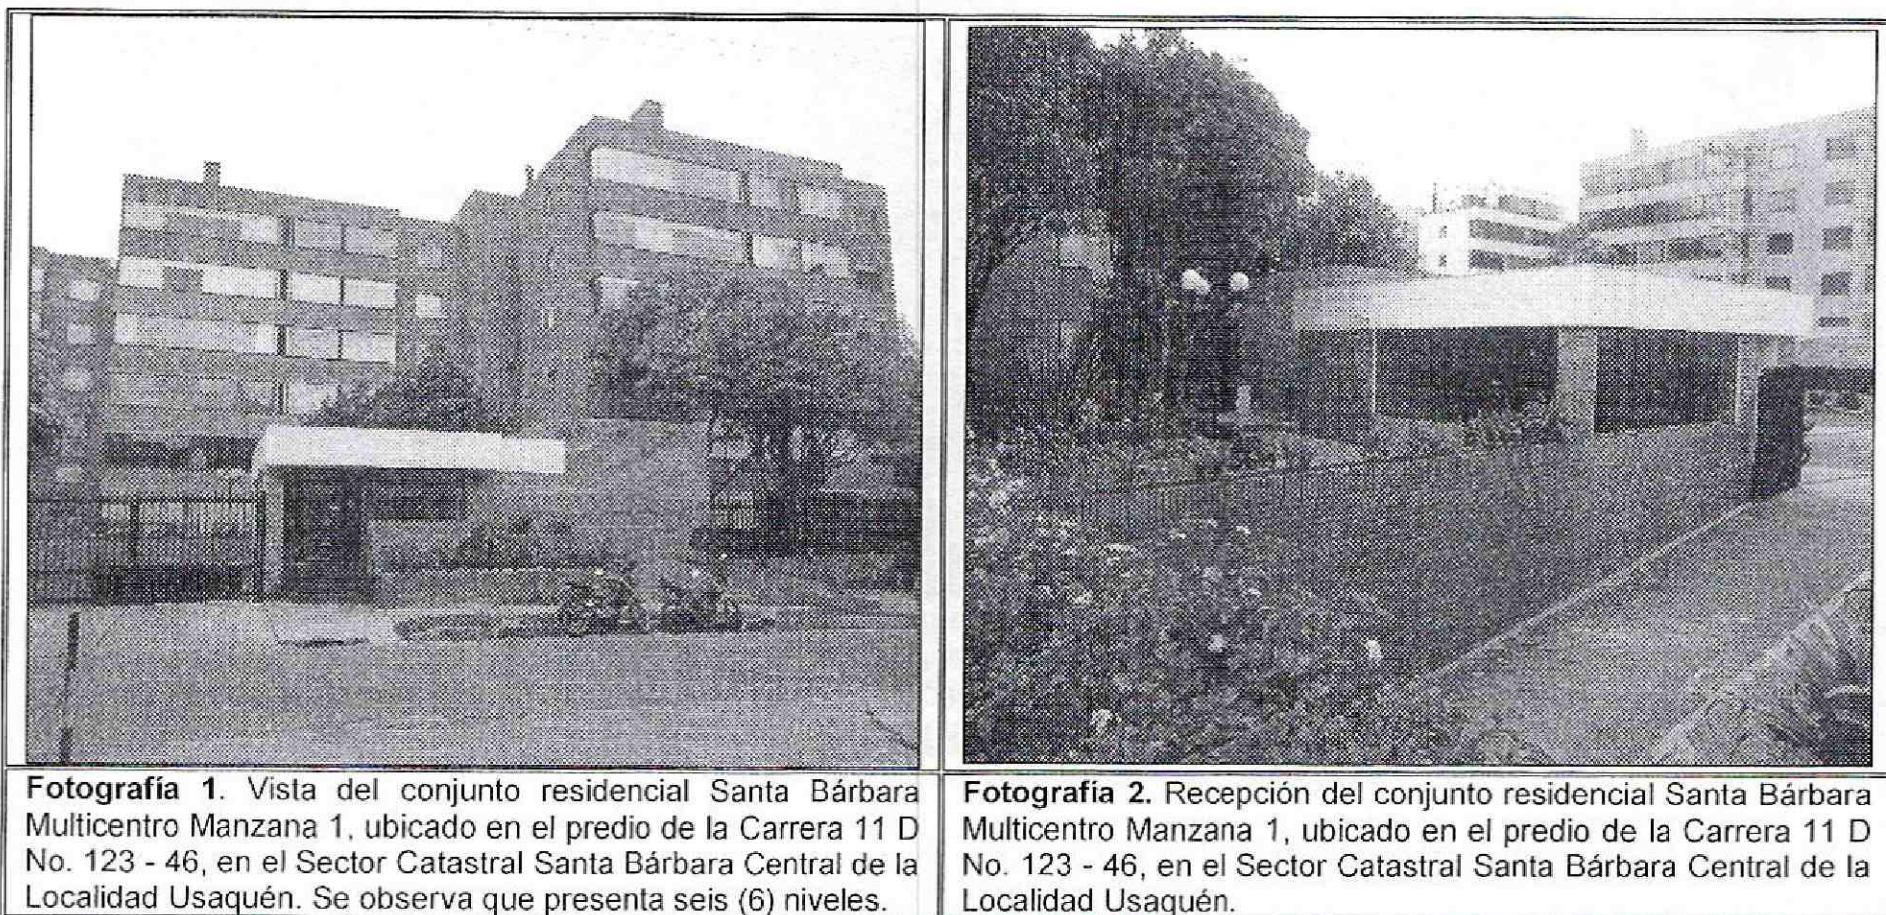
En atención al radicado IDIGER 2015ER13821, personal del Instituto Distrital de Gestión de Riesgos y Cambio Climático IDIGER, realizó visita técnica el día 27 de Agosto de 2015 al predio de la Carrera 11 D No. 123 - 46, en el Sector Catastral Santa Bárbara Central de la Localidad Usaquén, encontrando un conjunto residencial denominado Santa Bárbara Multicentro Manzana 1, en una zona relativamente plana, consolidada urbanísticamente, con vías de acceso vehicular pavimentadas. (ver fotografía 1).

El conjunto residencial Santa Bárbara Multicentro Manzana 1, se encuentra conformado por cuatro torres de apartamentos de seis niveles y un sótano de estacionamientos de vehículos (ver fotografía 1), al parecer construidas bajo un sistema estructural de pórticos de concreto reforzado, placa de contrapiso en concreto y placas de entrepiso y cubierta en concreto reforzado; torres sobre las cuales no se identificaron patologías estructurales tales como fisuras, grietas, deformaciones y/o pérdida de verticalidad en los elementos que las conforman, que pudiesen comprometer la estabilidad de las mismas ante cargas normales de servicio; sin embargo, es posible que puedan evidenciarse daños ante la presencia de cargas dinámicas como por ejemplo un sismo, lo cual no se puede precisar con la inspección visual.

En el acceso del conjunto residencial, se ubica una edificación de un nivel (ver fotografía 2), la cual es usada como recepción hacia el costado norte y como cuarto de tableros eléctricos y almacenamiento hacia el costado sur, construida al parecer en mampostería de carga, pisos en concreto recubierto de losetas y cubierta en placa de concreto y tejas de fibrocemento, soportadas por correas metálicas; edificación que presenta deficiencias

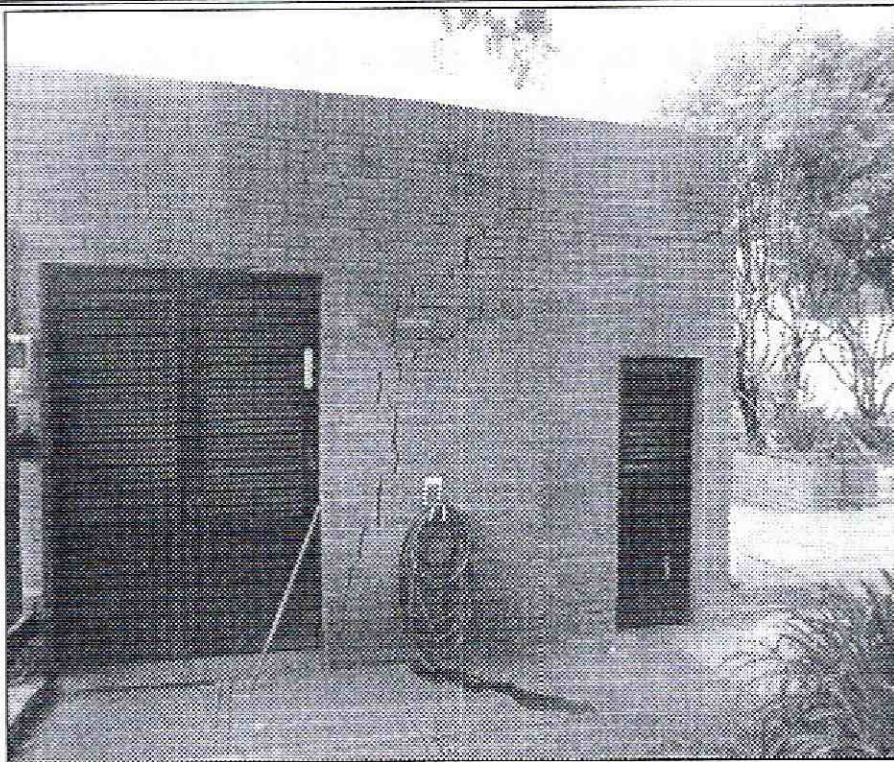
constructivas relacionadas con la carencia de elementos de confinamiento tipo vigas y columnas. Sobre los muros del costado sur, se presentan grietas de tendencia diagonal, vertical y horizontal y separaciones con abertura entre 1 cm y 2 cm, en longitudes de hasta 3 m y una moderada pérdida de verticalidad (*ver fotografía 3 y 4*); daños que pueden generar colapsos parciales de los muros hacia los senderos peatonales adyacentes (*ver fotografía 5 y 6*). Así mismo, se observaron sobre los pisos internos y externos de la mencionada edificación algunos hundimientos y fracturas, estas últimas con aberturas entre 3 mm y 5 mm (*ver fotografía 7 y 8*).

Entre las posibles causas, por las cuales se presentan los daños identificados, se encuentran los asentamientos diferenciales experimentados por la estructura de la edificación donde se ubica la recepción, almacenamiento y cuarto de tableros eléctricos, asociados a la ampliación de dicha zona, así como las deficiencias constructivas evidenciadas.

Fotografía 3. Grietas de tendencia diagonal, vertical y horizontal, al costado sur de la edificación usada para recepción, almacenamiento y cuarto de tableros eléctricos del conjunto residencial Santa Bárbara Multicentro Manzana 1.

acciones necesarias para la reparación, mantenimiento y mejoramiento de la edificación evaluada la cual sirve de almacenamiento, recepción y cuarto de tableros eléctricos; acciones a desarrollar con el apoyo de personal idóneo, garantizando que se cumplan los requerimientos establecidos en la Ley 400 de 1997 Decreto No. 926 del 19 de marzo de 2010, Reglamento Colombiano de Construcción Sismo Resistente NSR-10 y su actualización con el Decreto No. 340 del 13 de febrero de 2012, de acuerdo con la normatividad vigente para el barrio, para lo cual se deben tramitar los permisos y licencias respectivos. Esto con el propósito de garantizar durante la vida útil del inmueble, las condiciones adecuadas para su uso.

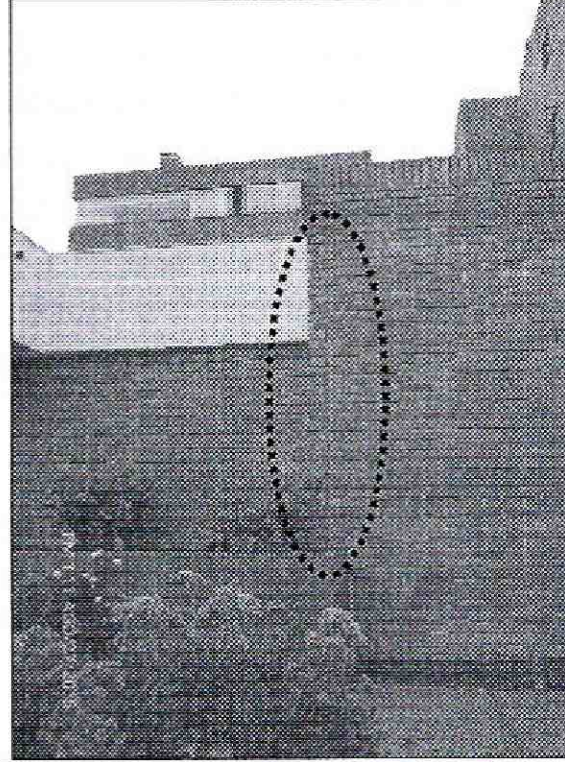
Fotografía 4. Grietas de tendencia vertical, observada al costado sur de la edificación usada para recepción, almacenamiento y cuarto de tableros eléctricos del conjunto residencial Santa Bárbara Multicentro Manzana 1.

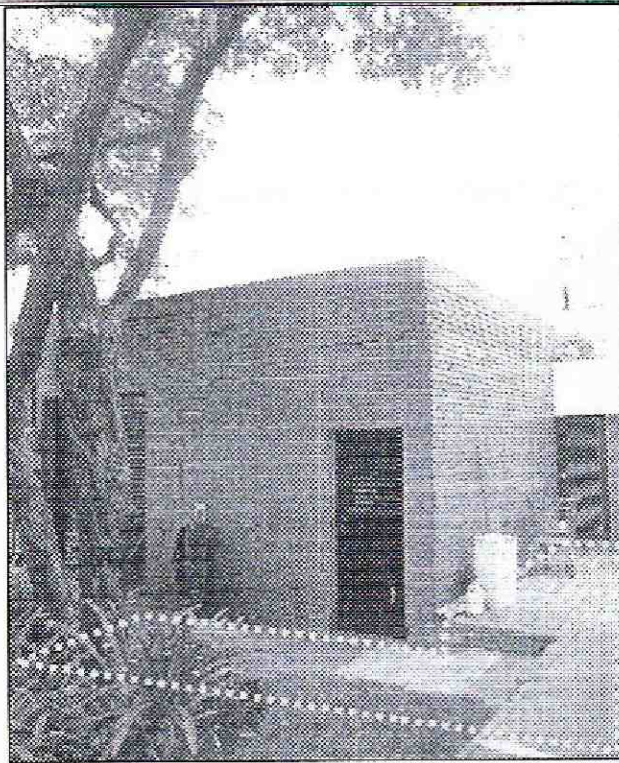
Fotografía 5. Vista de la zona de circulación peatonal restringida, al costado sur de la edificación usada para recepción, almacenamiento y cuarto de tableros eléctricos del conjunto residencial Santa Bárbara Multicentro Manzana 1.

- La funcionalidad del sendero peatonal aledaño, adyacente al costado sur oriental de la edificación usada como recepción almacenamiento y cuarto de tableros eléctricos del conjunto residencial Santa Bárbara Multicentro Manzana 1, en el predio de la Carrera 11 D No. 123 – 46, en el Sector Catastral Santa Bárbara Central de la Localidad Usaquén, se encuentra comprometida en la actualidad por la posibilidad de colapsos parciales de los muros que presentan daños en la mencionada edificación.

- A la Administración, al Concejo de copropietarios y a los habitantes del conjunto residencial Santa Bárbara Multicentro Manzana 1, ubicado en el predio de la Carrera 11 D No. 123 – 46, en el Sector Catastral Santa Bárbara Central de la Localidad Usaquén, mantener la recomendación de restricción del sendero peatonal adyacente a la zona de almacenamiento de la edificación evaluada, la cual a su vez sirve como recepción y cuarto de tableros eléctricos, hasta tanto se desarrollen las intervenciones que garanticen la estabilidad de dicha edificación.

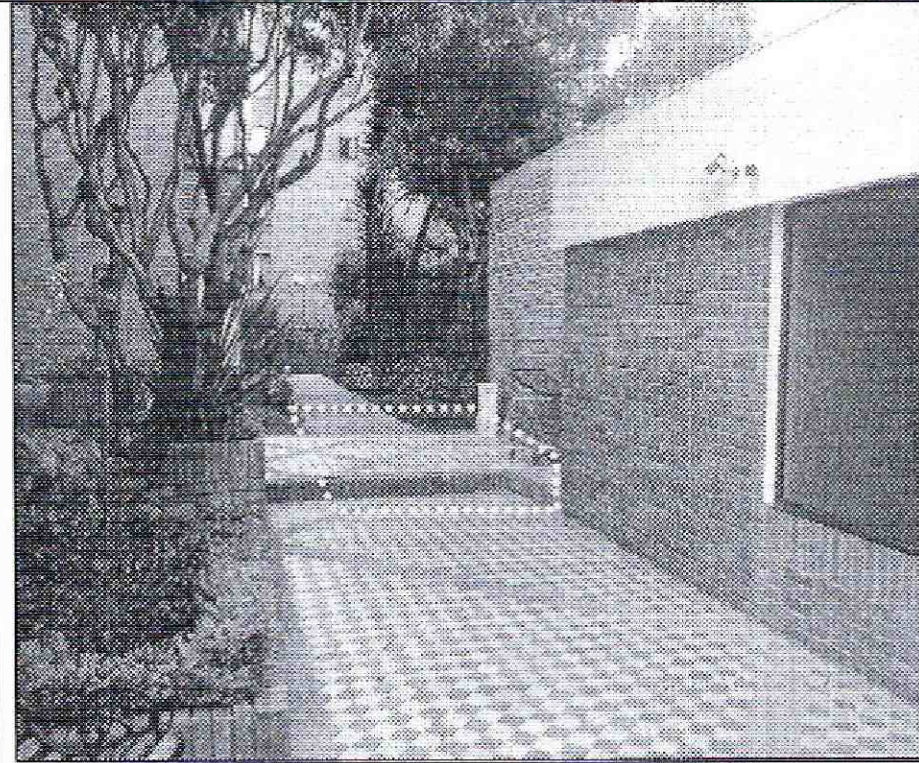
Fotografía 6. Vista de la zona de circulación peatonal restringida, al costado sur de la edificación usada para recepción, almacenamiento y cuarto de tableros eléctricos del conjunto residencial Santa Bárbara Multicentro Manzana 1.

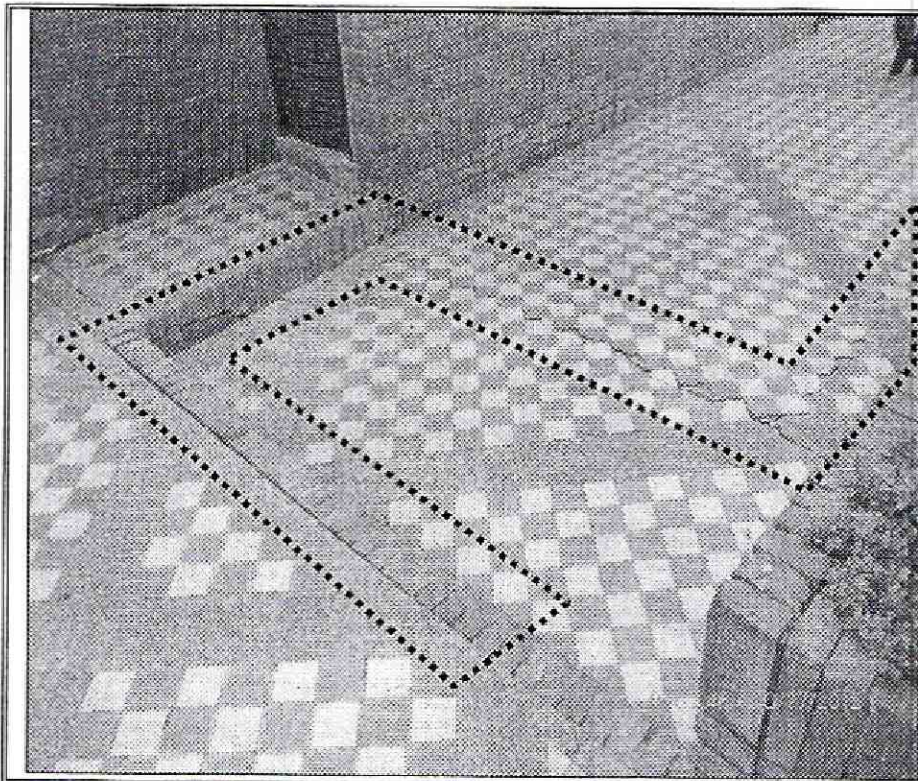
Fotografía 7. Fracturas y hundimientos identificados en la zona peatonal del costado sur de la de la edificación usada para recepción, almacenamiento y cuarto de tableros eléctricos del conjunto residencial Santa Bárbara Multicentro Manzana 1.

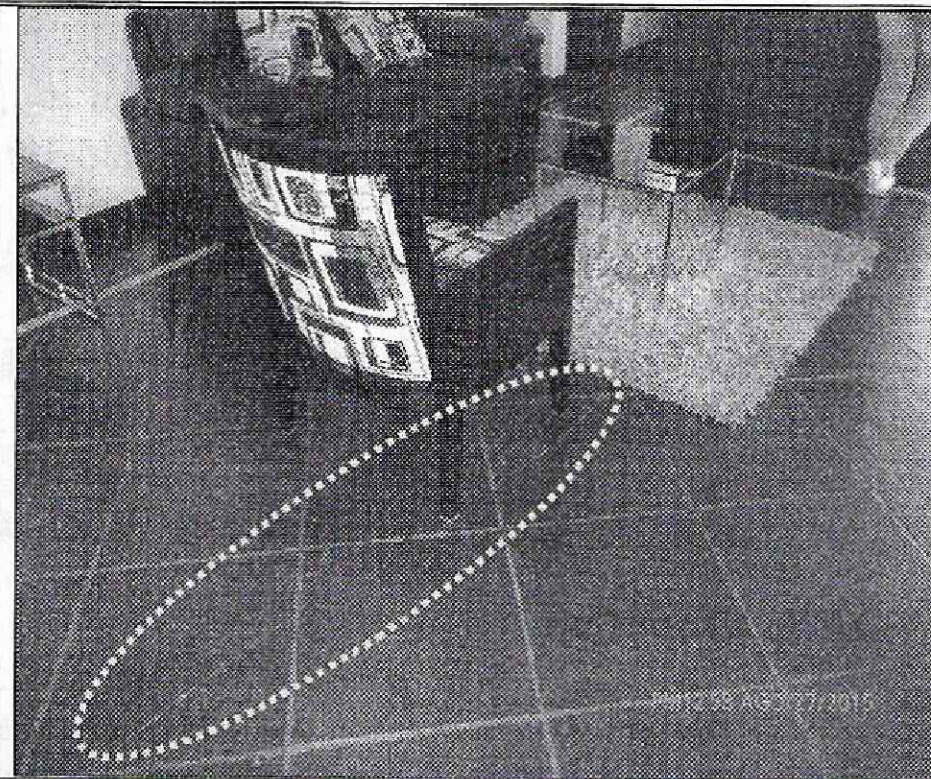
Fotografía 8. Fracturas de losetas de la zona de recepción del conjunto residencial Santa Bárbara Multicentro Manzana 1, en el predio de la Carrera 11 D No. 123 - 46, en el Sector Catastral Santa Bárbara Central de la Localidad Usaquén.
