DIAGNÓSTICO TÉCNICO – DI-8546
SUBDIRECCIÓN DE ANÁLISIS DE RIESGOS Y EFECTOS DE CAMBIO CLIMÁTICO
COORDINACIÓN DE ASISTENCIA TÉCNICA
RADICADO IDIGER 2015ER16386

DIRECCIÓN	Calle 80 Sur, entre Cra 3 Este y Cra 4 Este	ÁREA DIRECTA	900 m ²				
BARRIO	El Curubo	POBLACIÓN ATENDIDA	60				
UPZ	57 – Gran Yomasa	FAMILIAS	15	ADULTOS	40	NIÑOS	20
LOCALIDAD	5 – Usme	PREDIOS EVALUADOS	15				
CHIP	Cordenadas: P1: 97070N – 90482E P2: 97192N – 90486E	OFICIO REMISORIO	CR-21693

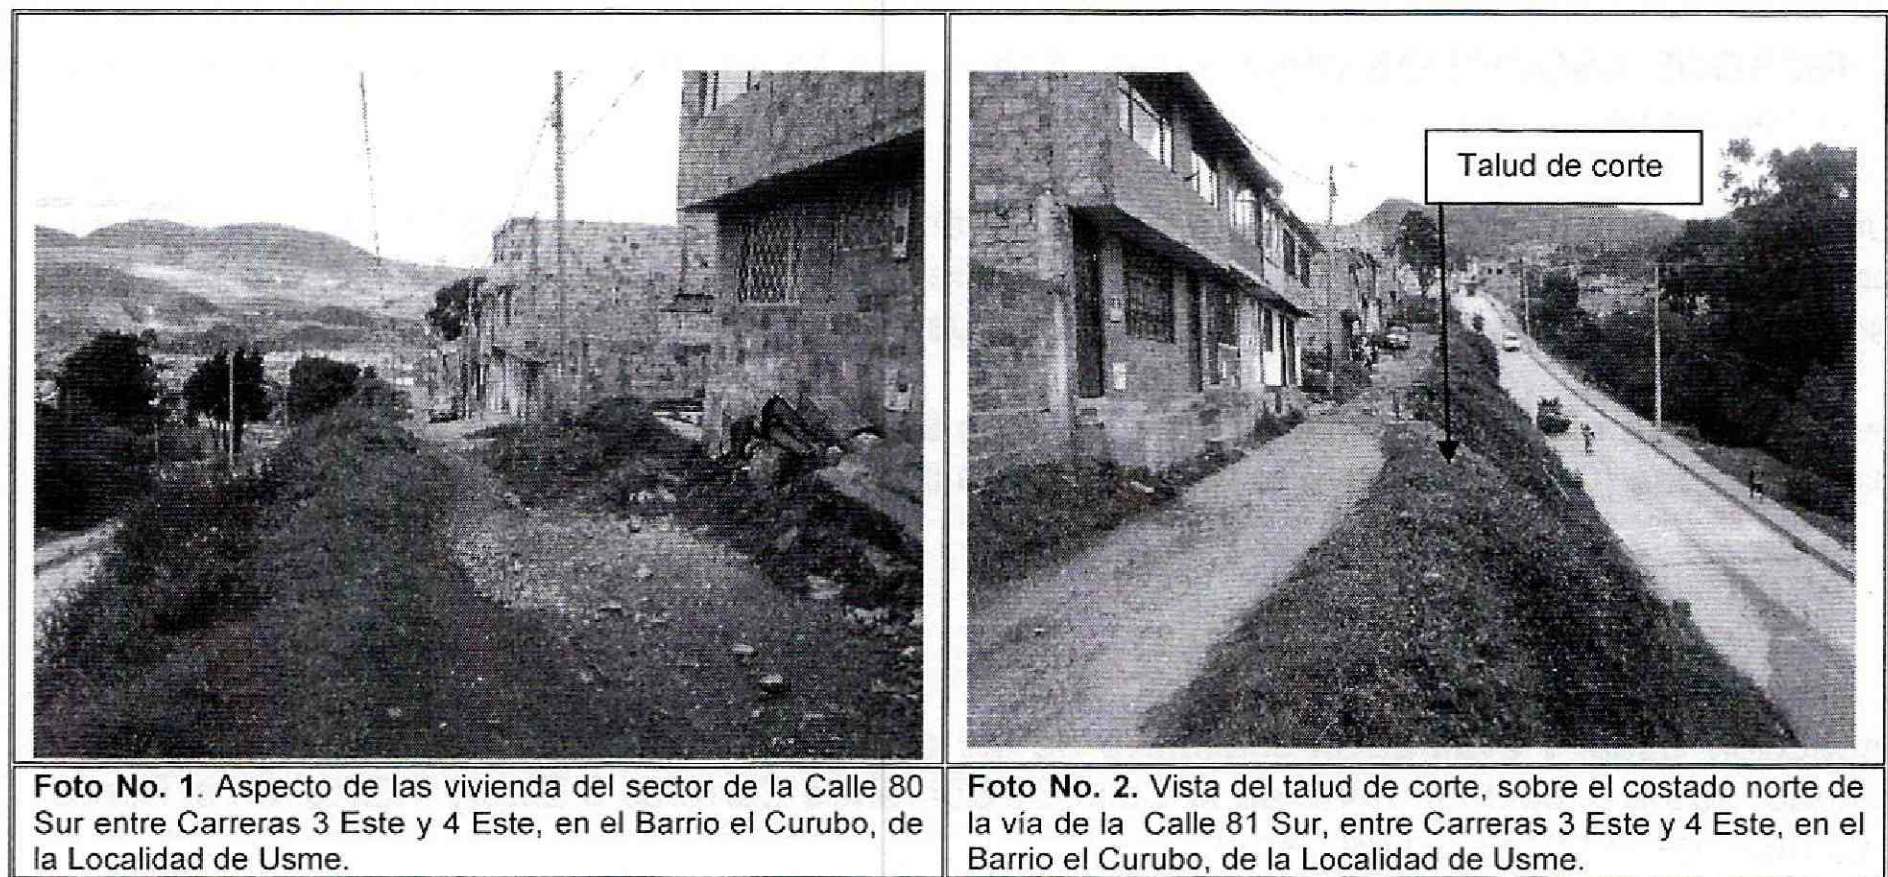
En atención al radicado IDIGER 2015ER16386, personal del Instituto Distrital de Gestión de Riesgo y Cambio Climático - IDIGER, realizó visita técnica el día dieciocho (18) de septiembre de 2015, al sector de la Calle 80 Sur, entre Carreras 3 Este y 4 Este, en el Barrio el Curubo, de la Localidad de Usme; notándose que en el sector se observan viviendas de dos (2) niveles, construidas en mampostería parcialmente confinada, con cubiertas en teja de asbesto cemento. Las viviendas del sector se ubican en la parte media de una ladera con pendiente moderada, sector consolidado urbanísticamente, con vías de acceso vehicular y servicios básicos domiciliarios. (Ver foto 1).

Se observa que sobre el costado sur de las viviendas, existe un talud de corte vial entre la Calle 80 sur (parte alta del talud) y la Calle 81 Sur (parte baja del talud), acondicionado para la construcción de la vía de la Calle 81 Sur; talud con dimensiones aproximadas de 6 metros de alto por 150 metros de longitud y un ángulo de inclinación de 60°, constituido por material

arcilloso, protegido con cobertura vegetal conformada por pasto kikuyo y arbustos. (Ver foto 2). Hacia la base del talud existe un muro de contención en concreto, con dimensiones aproximadas de 130 m de longitud por 1.20 m de altura, el cual cuenta con lloraderos para el manejo de aguas subsuperficiales (Ver foto 3). No se evidencian obras para el manejo de aguas de escorrentía superficial en el sector.

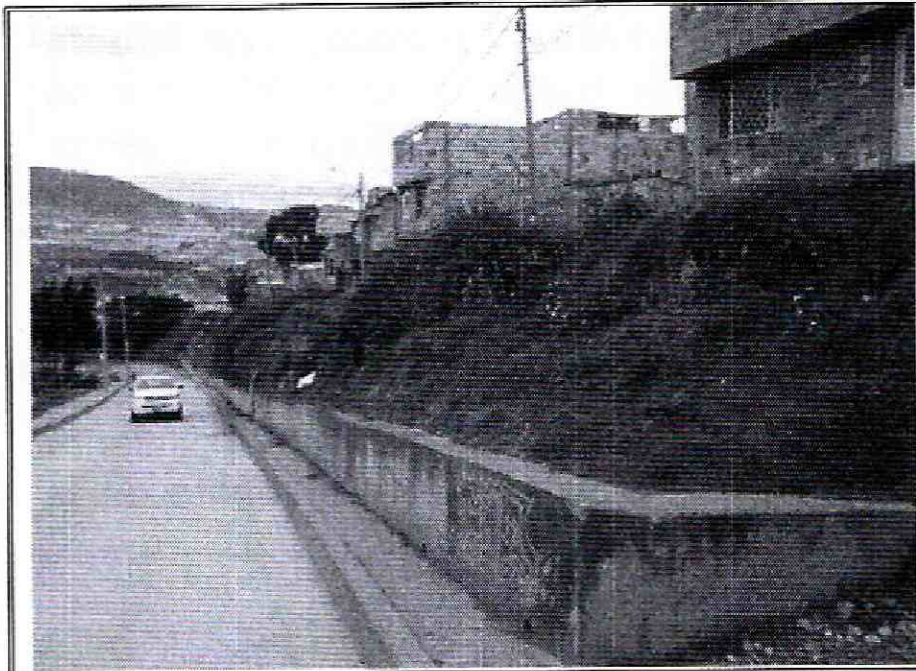
Foto No. 3. Talud de corte, sobre la vía de la Calle 81 Sur entre Carreras 3 Este y 4 Este, en el Barrio el Curubo, de la Localidad de Usme.

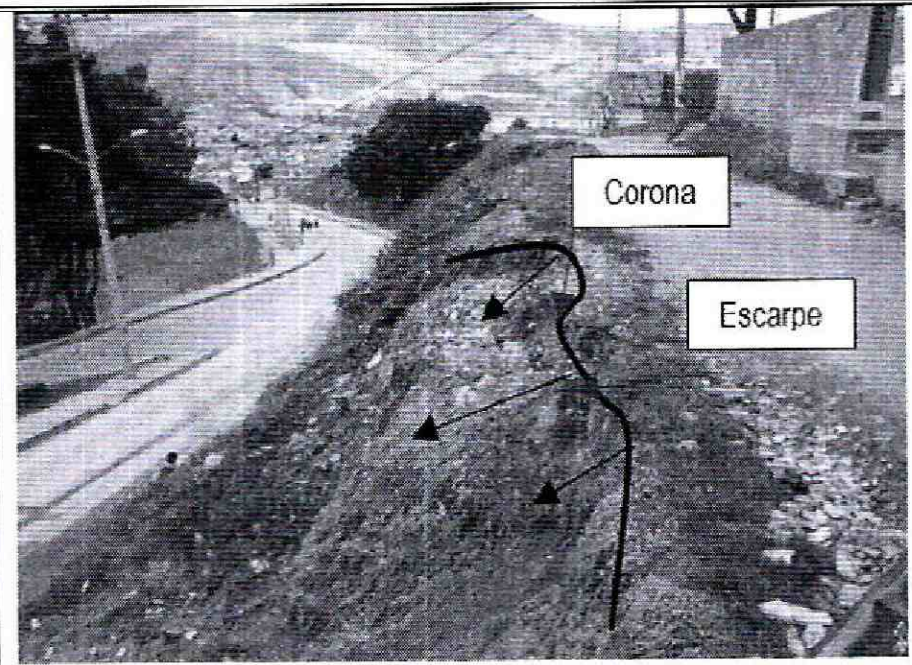
El talud, presenta un desprendimiento de material de aproximadamente 3 m³, frente a la vivienda emplazada en el predio de la Calle 81 Sur No. 3-18 Este (Ver foto 4), desprendimiento que no compromete las viviendas localizadas en las parte alta del talud, al momento de la inspección.

Dentro de la posibles causas por las cuales se presenta el desprendimiento se puede mencionar la falta de continuidad de las obras de protección existentes, lo mismo que la ausencia de medidas para el manejo de las aguas de escorrentía superficial de la vía ubicada en la corona del talud (Calle 80 Sur).

Foto No. 4. Sector donde se localiza el desprendimiento de material, frente a la vivienda emplazada en el predio de la Calle 81 Sur No. 3-18 Este.

Aumento del volumen de material desprendido en el talud de corte ubicado sobre el costado norte de la vía de la Calle 81 Sur, frente a la vivienda emplazada en la Calle 81 Sur No. 3-18 Este, en el Barrio el Curubo, de la Localidad de Usme.

De continuarse el desprendimiento, puede verse afectada la funcionalidad de la vía de acceso a las viviendas (Calle 80 Sur) y la vía de la parte baja del mismo (Calle 81 Sur).

- A la Alcaldía Local Usme, identificar al responsable y/o responsables de implementar las medidas encaminadas a garantizar la estabilidad del talud de corte vial ubicado al costado norte de la Calle 81 Sur, entre Carreras 3 Este y 4 Este, en el Barrio el Curubo. Dichas acciones deben realizarse mediante la implementación de obras de protección geotécnica, las cuales deberán contar con sistemas de drenaje para la evacuación de las aguas superficiales y sub-superficiales, con el fin de garantizar la estabilidad del mismo; acciones

- Al responsable y/o responsables de los predios ubicados sobre la Calle 80 Sur, entre Carreras 3 Este y 4 Este, en el Barrio El Curubo, de la Localidad de Usme, realizar monitoreo a las condiciones de estabilidad del talud de corte ubicado sobre el costado norte de la calle 81 Sur, e informar al IDIGER si se presentan cambios importantes que alteren o modifiquen de manera significativa las condiciones del mismo.
- Se recomienda al Instituto de Desarrollo Urbano - IDU, hacer una valoración, si de reactivarse el proceso de remoción en masa que se evidencia en el costado norte de la Calle 81 Sur, frente a la vivienda emplazada en el predio de la Calle 81 Sur No. 3-18 Este, en el Barrio El Curubo, de la Localidad de Usme, puede comprometerse la funcionalidad de la Calle 81 Sur y la Calle 80 Sur; de ser así, adelantar las medidas encaminadas a garantizar la funcionalidad de las vías.
