DIAGNÓSTICO TÉCNICO DI - 8547
SUBDIRECCIÓN DE ANÁLISIS DE RIESGOS Y EFECTOS DEL CAMBIO CLIMÁTICO
COORDINACIÓN DE ASISTENCIA TÉCNICA
RADICADO IDIGER No 2015ER14355

DIRECCIÓN	1. Carrera 23 N° 76-19 2. Carrera 23 N° 76-20 3. Calle 75 N° 23-45	ÁREA DIRECTA	1. 150 M ² 2. 150 M ² 3. 226 M ²
SECTOR CATASTRAL	Juan XXIII	POBLACIÓN ATENDIDA	12
UPZ	98- Alcázares	FAMILIAS 3	ADULTOS 6 NIÑOS 6
LOCALIDAD	12- Barrios Unidos	PREDIOS EVALUADOS	1
CHIP	1. AAA0086OODM 2. AAA0086OTLF 3. AAA0086PFFT	OFICIO REMISORIO	CR-21696

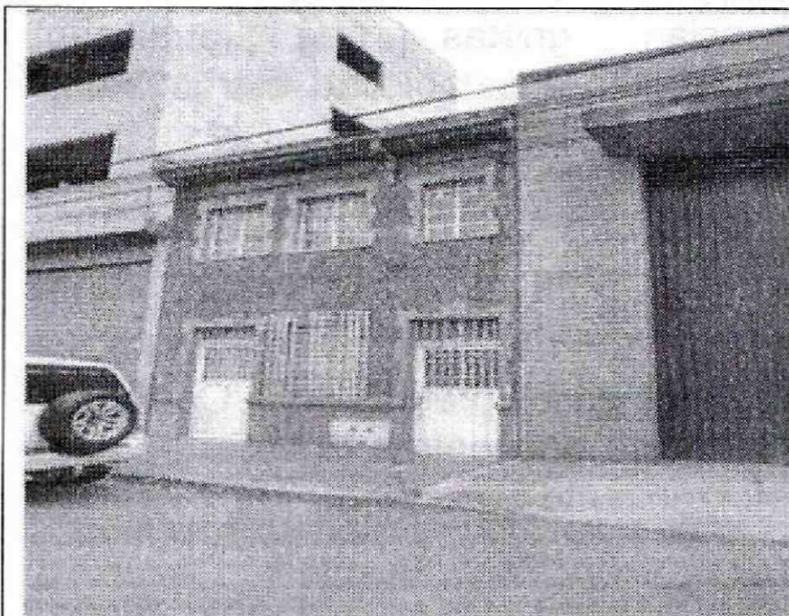
Predio de la Carrera 23 N° 76-19:

Vivienda de dos (02) pisos, construida posiblemente en mampostería simple con muros en arcilla cocida, placa de contra piso en concreto, donde se evidencian fisuras de tendencia longitudinal de 1 milímetro de abertura y longitud cercana a los 20 centímetros, en los antepechos de las ventanas, igualmente, según las afectaciones descritas en el DI-7474, se evidencian la misma abertura en la junta de dilatación del costado sur.

- Al responsable y/o responsables de las edificaciones emplazadas en los predios de la Carrera 23 N° 76-19, Carrera 23 N° 26-20 y Calle 75 N° 23-45, en el Sector Catastral Juan XXIII de La Localidad de Barrios Unidos, implementar las obras propias de mantenimiento y reforzamiento estructural, con el propósito de garantizar durante la vida útil del inmueble, las condiciones adecuadas para su uso.

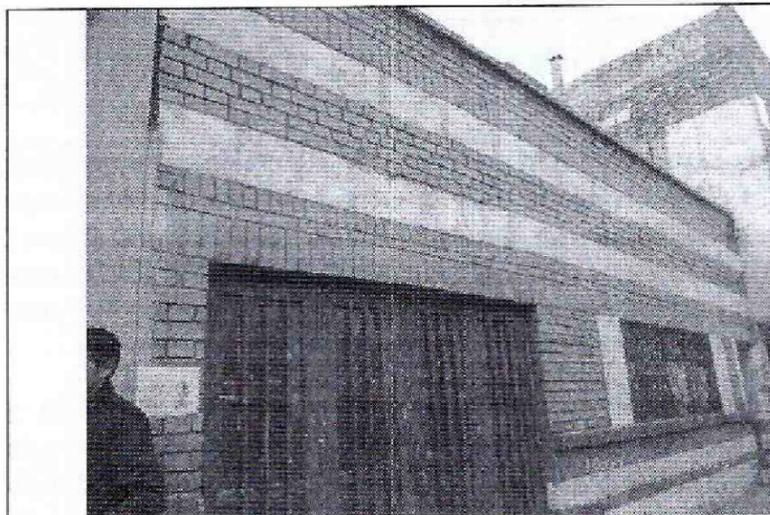
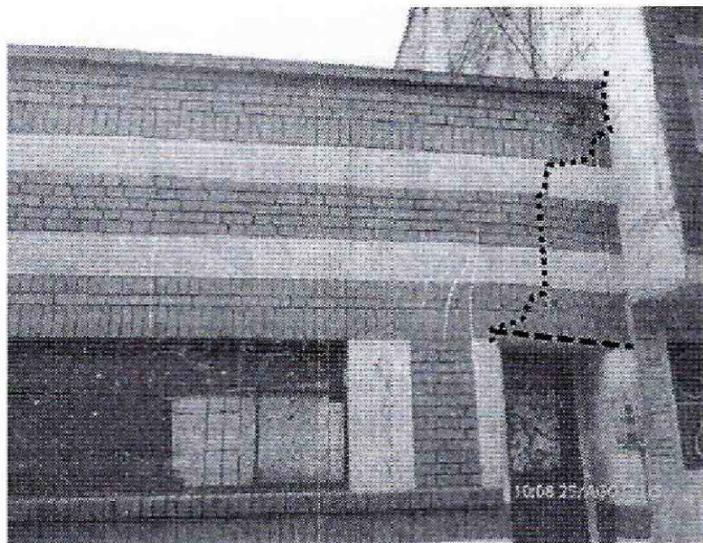
Predio de la Carrera 23 N° 76-20:

Vivienda de un nivel, construida en mampostería simple y cubierta en concreto, donde se evidencia en el muro perimetral del costado sur (sobre la puerta de acceso), una grieta de tendencia escalonada de 1 metro de longitud y 2 milímetros de abertura, lo que ocasiona pérdida de horizontalidad de dicha área, afectaciones que no comprometen la estabilidad estructural y habitabilidad.

Según lo manifestado por la comunidad, dicha vivienda se encuentra deshabitada desde hace un año.

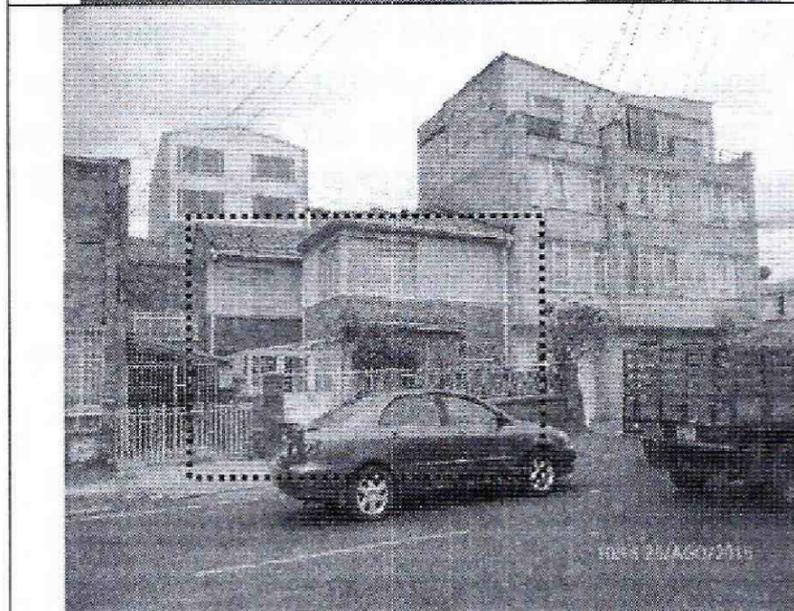
Predio de la Calle 75 N° 23-45:

Vivienda de dos niveles, construida en mampostería simple y cubierta en concreto, donde se evidencia una inclinación de la vivienda al costado Occidental, son embargo no se evidencian grietas que pudiesen comprometer la estabilidad estructural y habitabilidad de la misma.

Dentro de las posibles causas por las cuales se pueden estar presentando las afectaciones evidenciadas en las viviendas emplazadas en los predios de la Carrera 23 N° 76-19, Carrera 23 N° 26-20 y Calle 75 N° 23-45, se encuentran la vetustez de la vivienda, así como la falta de mantenimiento y reforzamiento estructural.
