DIAGNÓSTICO TÉCNICO - DI No. 8548
SUBDIRECCIÓN DE ANÁLISIS DE RIESGOS Y EFECTOS DEL CAMBIO CLIMÁTICO
COORDINACIÓN DE ASISTENCIA TÉCNICA
RADICADO IDIGER 2015ER15833

DIRECCIÓN	Conjunto Residencial Arboleda Real Carrera 73 No. 163-64	ÁREA DIRECTA	0.01 Ha		
SECTOR CATASTRAL	Portales del Norte	POBLACIÓN ATENDIDA	450		
UPZ	23 – Casa Blanca Suba	FAMILIAS	135	ADULTOS	280
LOCALIDAD	11 – Suba	PREDIOS EVALUADOS	1		
CHIP	AAA0169BYUH	OFICIO REMISORIOS	CR-21701

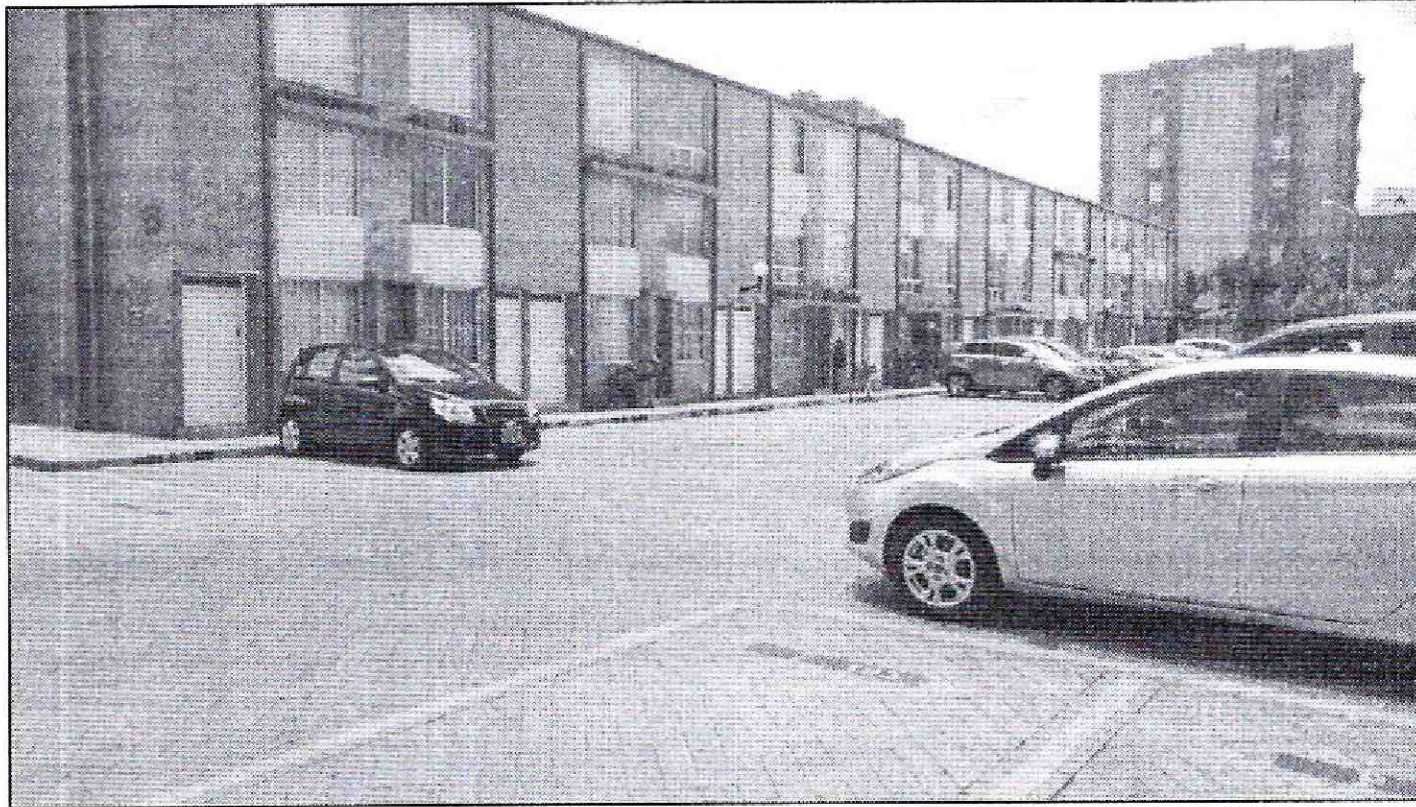
Fotografía 1. Fachada interior del bloque 6 del Conjunto Residencial Arboleda Real emplazado en la Carrera 73 No. 163-64, en el Sector Catastral Portales del Norte, de la Localidad de Suba

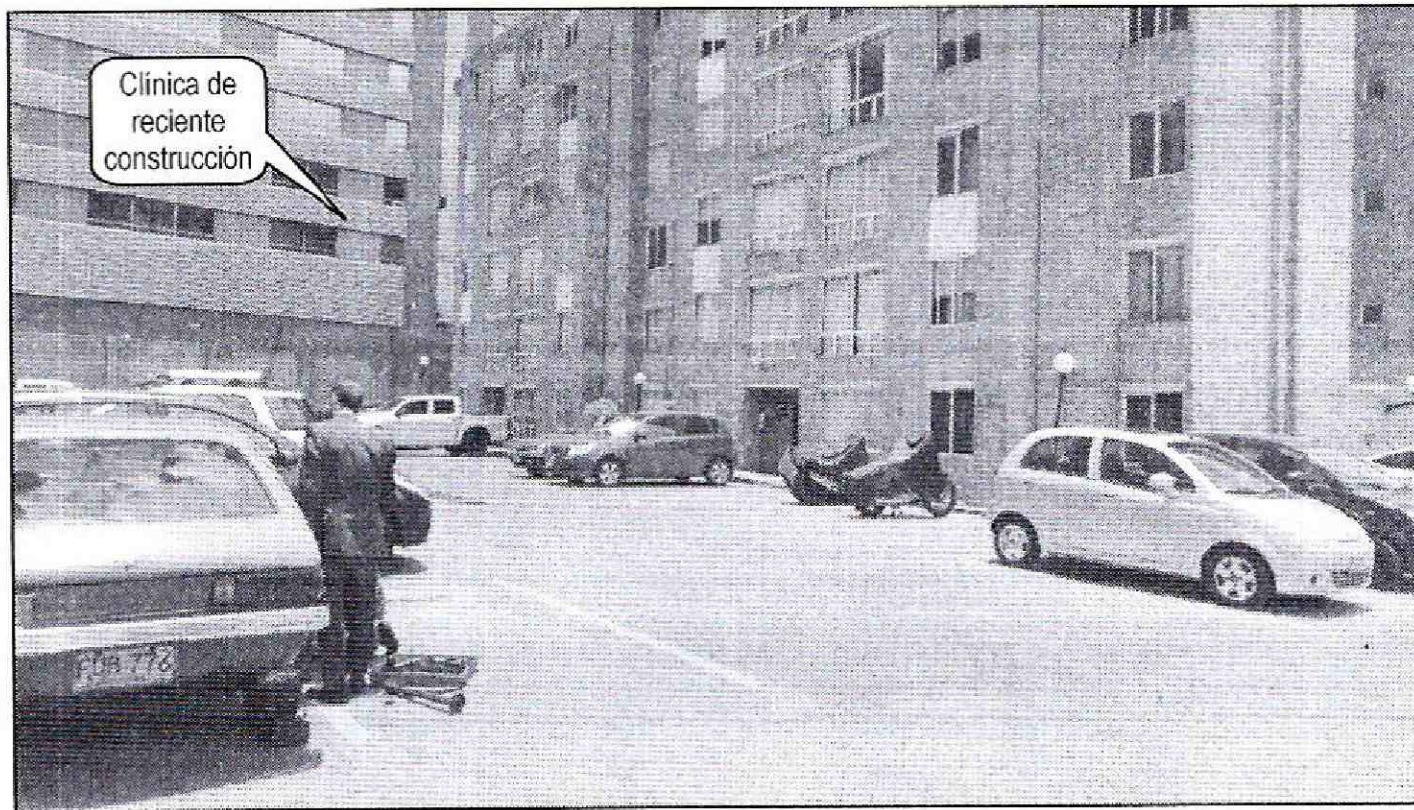
De igual manera, personal que atiende la visita manifiesta, que en el bloque 3 y 6, se han incrementado las deformaciones en los andenes y escalones de acceso, sin embargo con base en la inspección visual realizada, no es posible determinar con precisión los cambios que hayan podido presentar las edificaciones emplazadas en el conjunto en mención, más cuando estos cambios pueden ser leves e imperceptibles a simple vista; no obstante a lo anterior, se identifica que los bloques de apartamentos No. 2, 3, 4, 5 presentan una junta constructiva uniforme, situación que podría indicar que las edificaciones se han asentado de manera homogénea (monolítica).

Fotografía 2. Fachada interior del bloque 3 del Conjunto Residencial Arboleda Real emplazado en la Carrera 73 No. 163-64, en el Sector Catastral Portales del Norte, de la Localidad de Suba

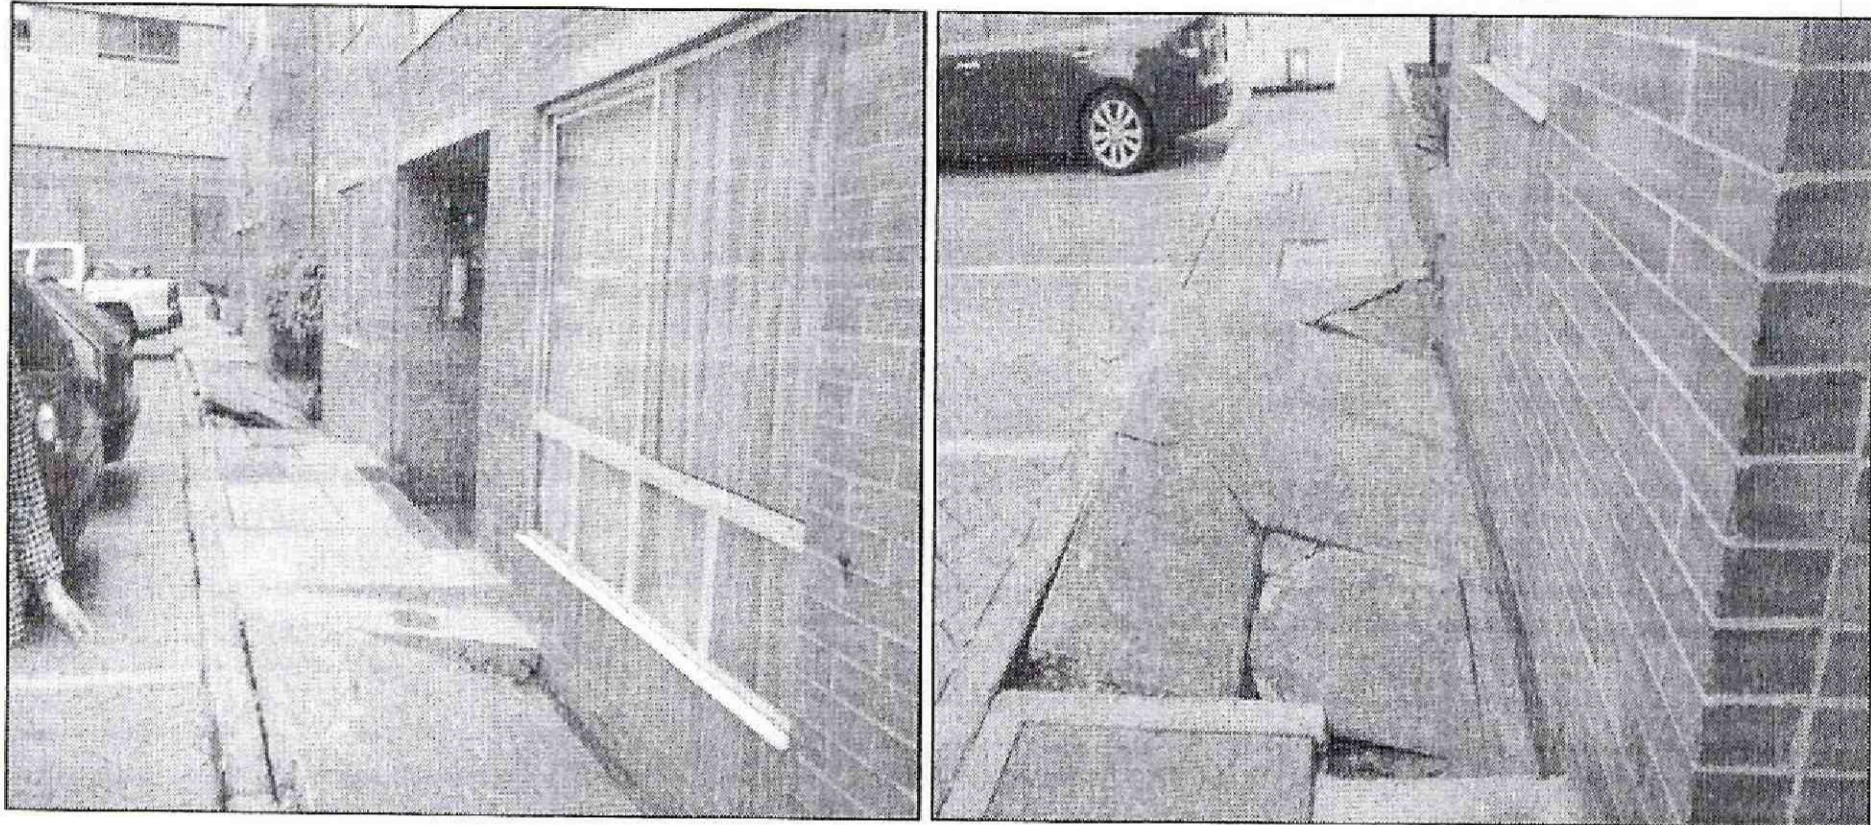
Las lesiones observadas en las edificaciones localizadas en el sector norte del Conjunto Residencial Arboleda Real, posiblemente han sido causados porque durante las etapas de obra del proyecto urbanístico "Clínica San Agustín" que se desarrolla en el predio de la Calle 167 No. 72-07 no se tuvieron en cuenta la susceptibilidad, vulnerabilidad y/o fragilidad de las edificaciones existentes vecinas, así como tampoco se contemplaron las obras adecuadas para mitigar el impacto generado por las actividades de excavación y construcción, que generaron el desconfinamiento del terreno, cambio en las condiciones del nivel freático, asentamientos y deformaciones presentes en el terreno, que afectaron las construcciones vecinas.

Fotografía 3 y 4. Vista de las deformaciones en losas de andenes de acceso al bloque 3 del Conjunto Residencial Arboleda Real emplazado en la Carrera 73 No. 163-64, en el Sector Catastral Portales del Norte, de la Localidad de Suba

- A la Alcaldía Local de Suba, establecer el responsable de realizar las intervenciones tendientes a reparar los elementos afectados, con el fin de devolverle a los mismos, las condiciones de funcionalidad y estabilidad estructural adecuados para su uso. Actividades en las que deberá contarse con apoyo de personal idóneo y cumplir los niveles de seguridad exigidos por la normativa y el Reglamento Colombiano de Construcción Sismo Resistente NSR-10.

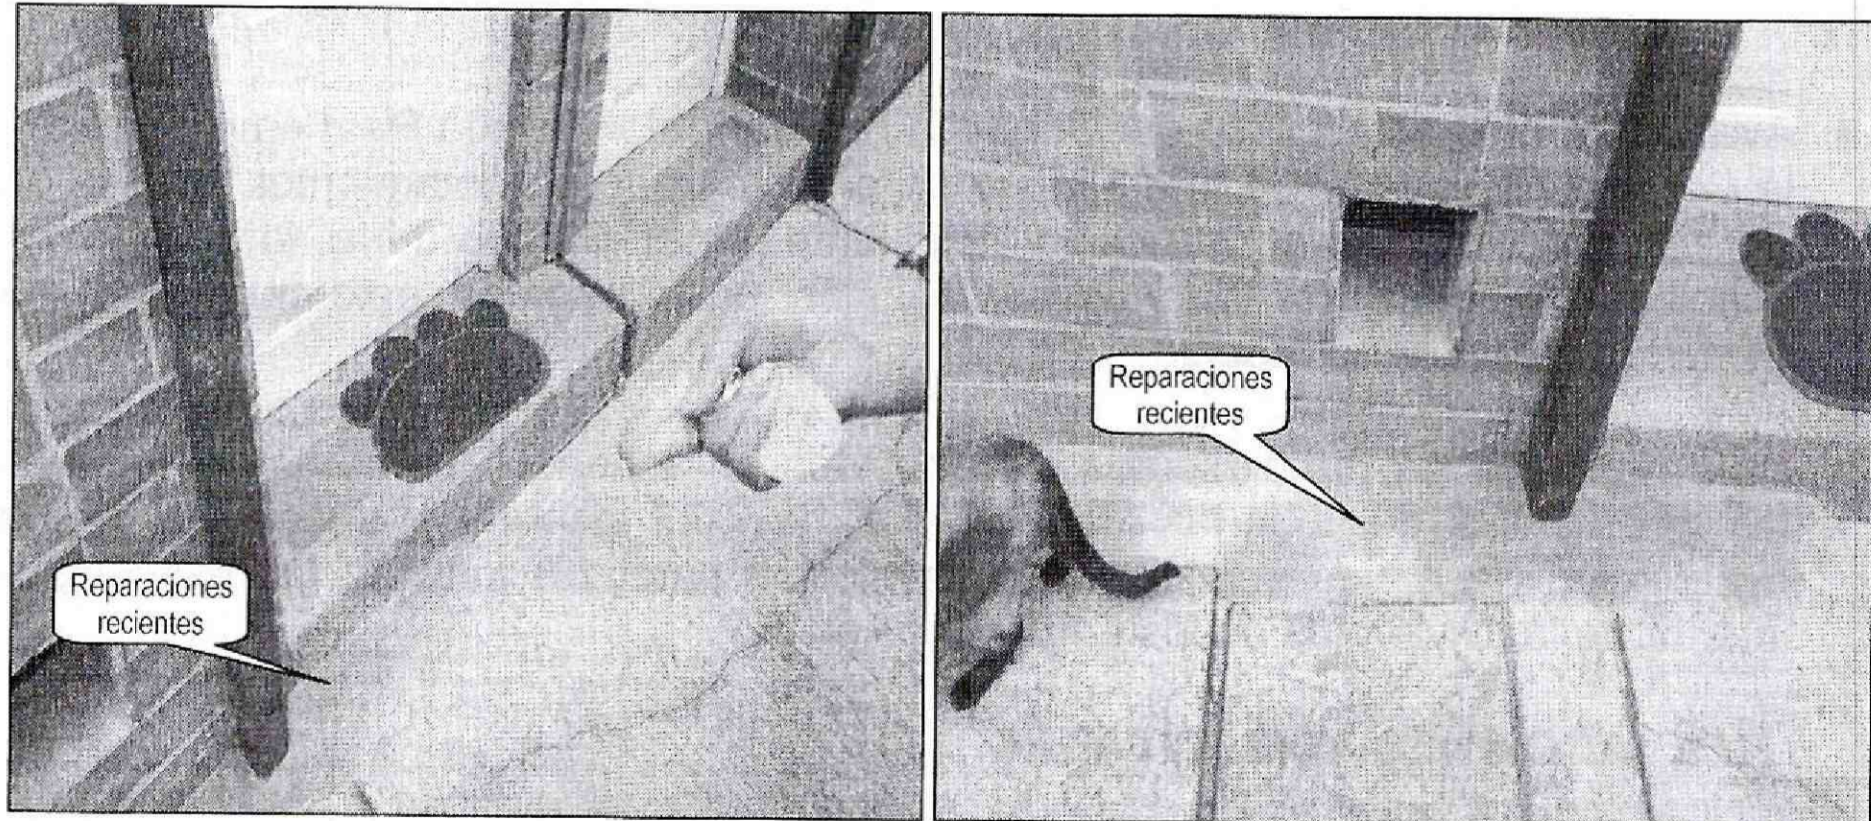
Sin embargo, la señora Olga Lucía Donoso, que hace parte del consejo de administración y quien acompañó la visita, manifiesta que en los últimos meses, se han realizado reparaciones en las redes de alcantarillado en el bloque del costado noroccidental, debido a que por los asentamientos que afectan el conjunto, se presenta un cambio de pendiente en las tuberías, situación que no permite que las aguas servidas evacúen, ocasionando que estas se devuelvan al interior de las unidades residenciales emplazadas en el primer piso del bloque. También evidenciaron dilataciones entre las losas de andenes y muros perimetrales, por lo cual se han hecho reparaciones con mortero para evitar filtraciones de aguas lluvias al interior del terreno de cimentación del bloque.

Fotografía 5 y 6. Vista de las reparaciones en dilataciones que se presentan en el bloque noroccidental del Conjunto Residencial Arboleda Real emplazado en la Carrera 73 No. 163-64, en el Sector Catastral Portales del Norte, de la Localidad de Suba
