DIAGNÓSTICO TÉCNICO - DI No. 8551
SUBDIRECCIÓN DE ANÁLISIS DE RIESGOS Y EFECTOS DEL CAMBIO CLIMÁTICO
COORDINACIÓN DE ASISTENCIA TÉCNICA
RADICADO IDIGER 2015ER15979
EVENTO DE EMERGENCIA SIRE 3357829

DIRECCIÓN	Calle 90 A No. 85-63 Calle 90 A No. 85-67 Calle 90 A No. 85-57 Calle 90 A No. 85-51 Calle 90 No. 85 A – 16 Calle 90 No. 85 A – 10	CHIP	AAA0063OCZE AAA0063OCYN AAA0063ODAF AAA0063ODBR AAA0063OCWW AAA0063OCUH				
SECTOR CATASTRAL	La Serena	POBLACIÓN ATENDIDA	24				
UPZ	29 – Boyacá Real	FAMILIAS	6	ADULTOS	20	NIÑOS	4
LOCALIDAD	10 – Engativá	PREDIOS EVALUADOS	6				
ÁREA DIRECTA	0.1 Ha	OFICIO REMISORIOS	CR-21710

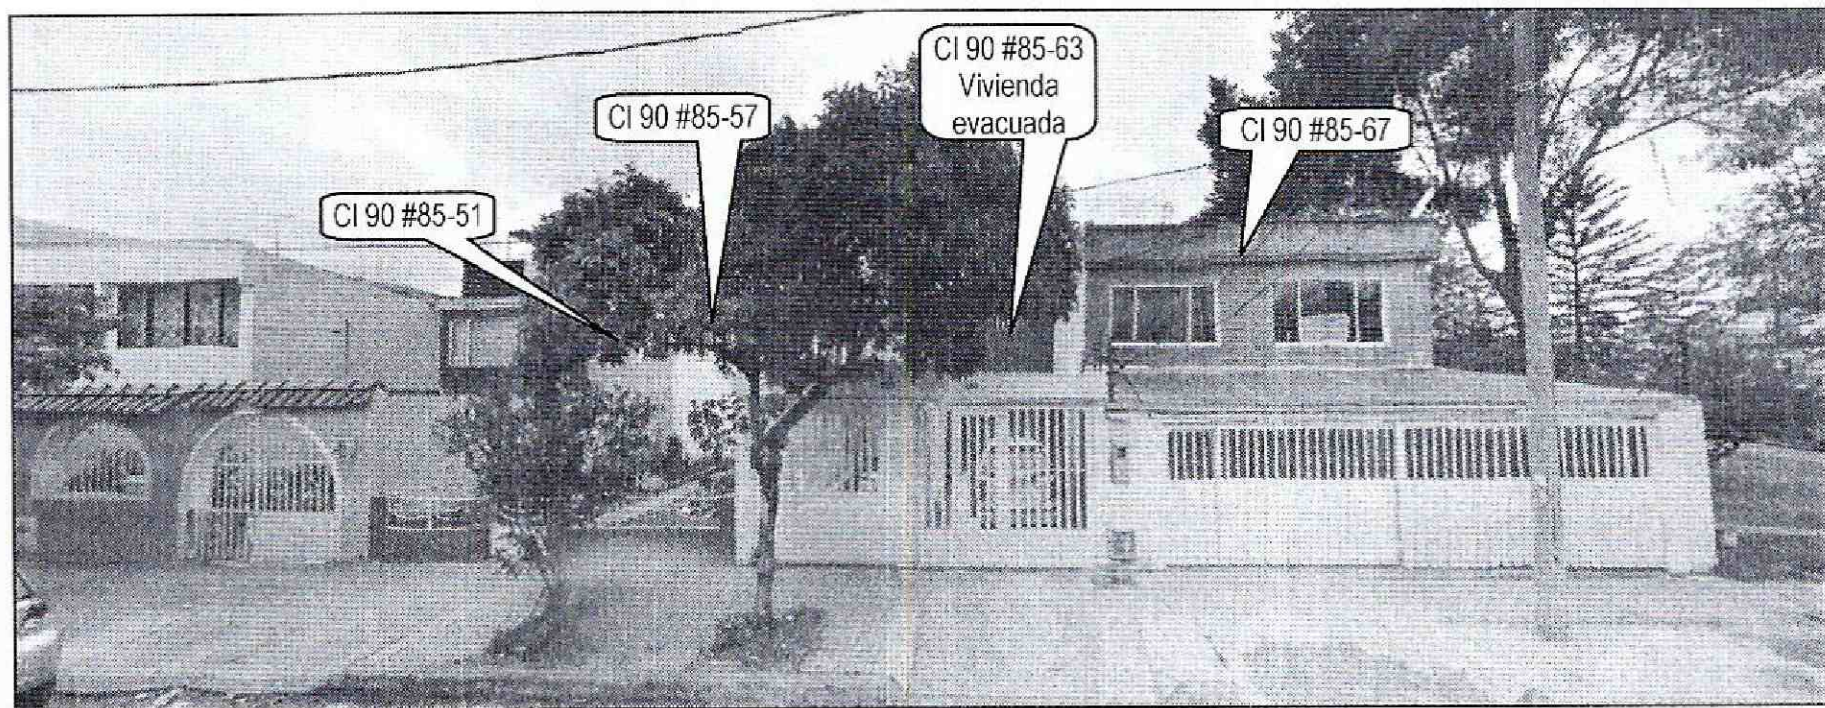
Fotografía 1. Vista general de las viviendas evaluadas sobre la Calle 90, en el Sector Catastral La Serena, de la Localidad de Engativá.

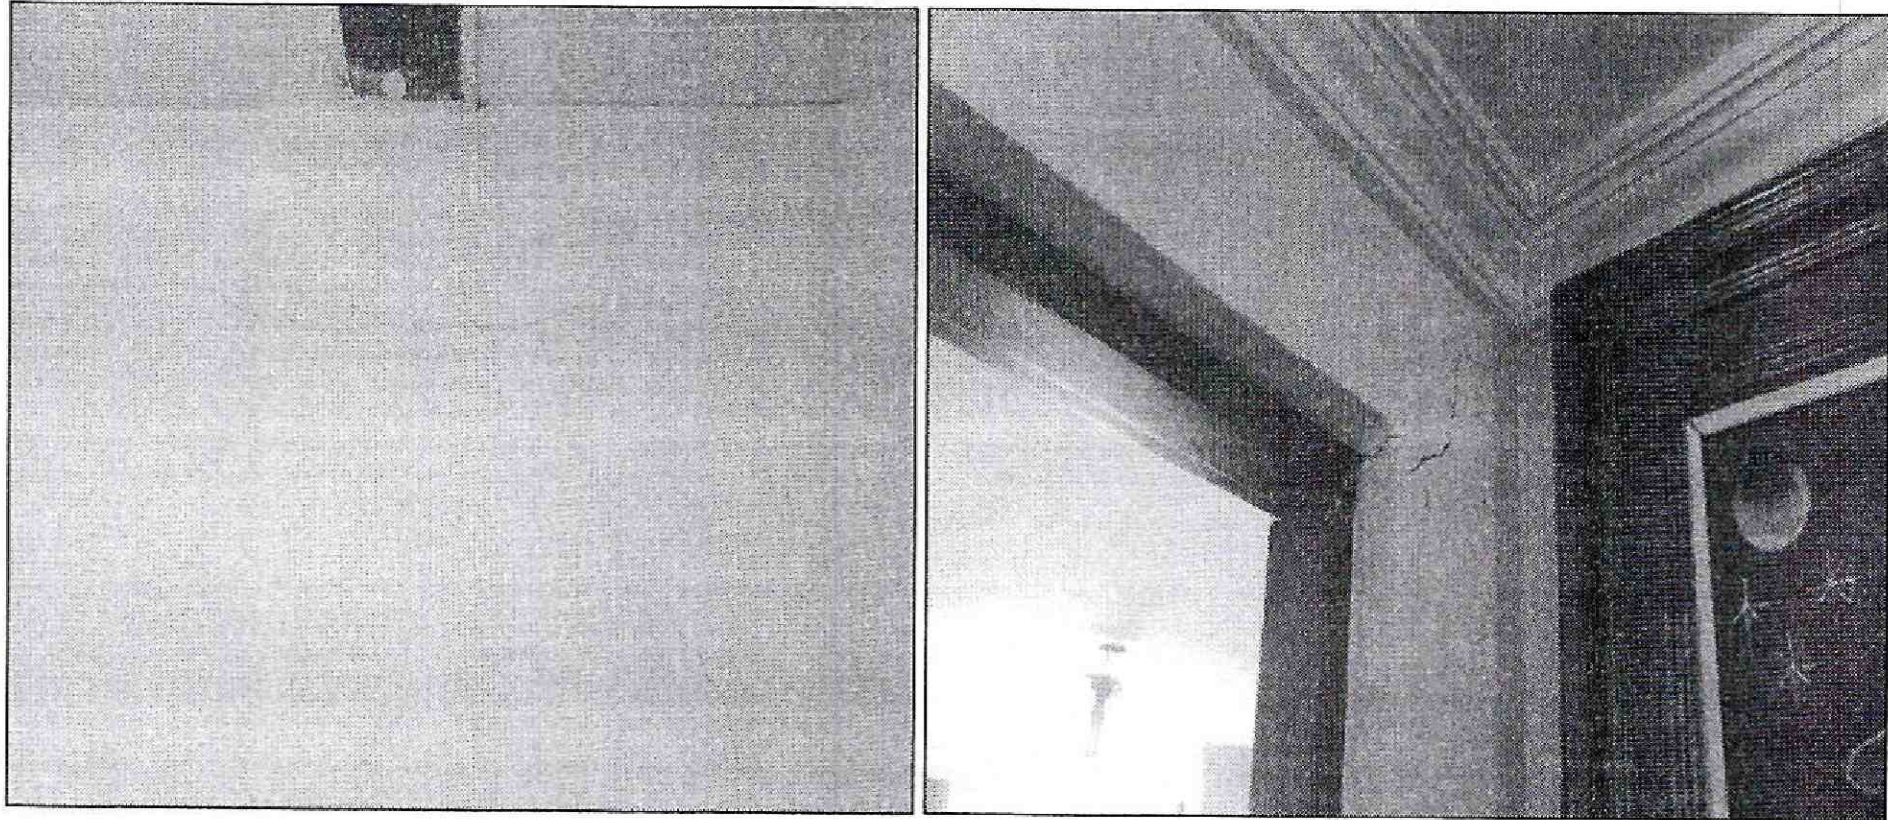
Se evidencian lesiones de tipo mecánico en muros divisorios y perimetrales, tales como grietas y fisuras de tendencia irregular y diagonal, de aberturas que no superan los 1.5 milímetros (ver fotografías 2 – 5). Desde la losa de cubierta, se observa que pese a que no existía junta constructiva entre esta vivienda y la colindante por el oriente, se ha generado una dilatación de aproximadamente 10 centímetros entre las dos edificaciones (ver fotografías 6 y 7). Hacia el costado occidental, en la zona verde colindante, se observan hundimientos del terreno de causas desconocidas (ver fotografía 8), sin embargo la comunidad del sector, atribuye estos hundimientos a fallas o filtraciones de tuberías matrices del sistema de Acueducto, lo cual no puede ser corroborado con base en la inspección visual.

Dentro de las posibles causas de las lesiones evidenciadas en esta vivienda, se tiene la sumatoria de varios factores, tales como las deficiencias de diseño y construcción inherentes a la edad de la edificación, asentamientos diferenciales hacia el costado oriental producto del desconfinamiento y/o remoción del terreno al parecer por los árboles cercanos.

Fotografía 2 y 3. Vista de las grietas de tendencia escalonada en la vivienda emplazada en la Calle 90 A No. 85-67, en el Sector Catastral La Serena, de la Localidad de Engativá

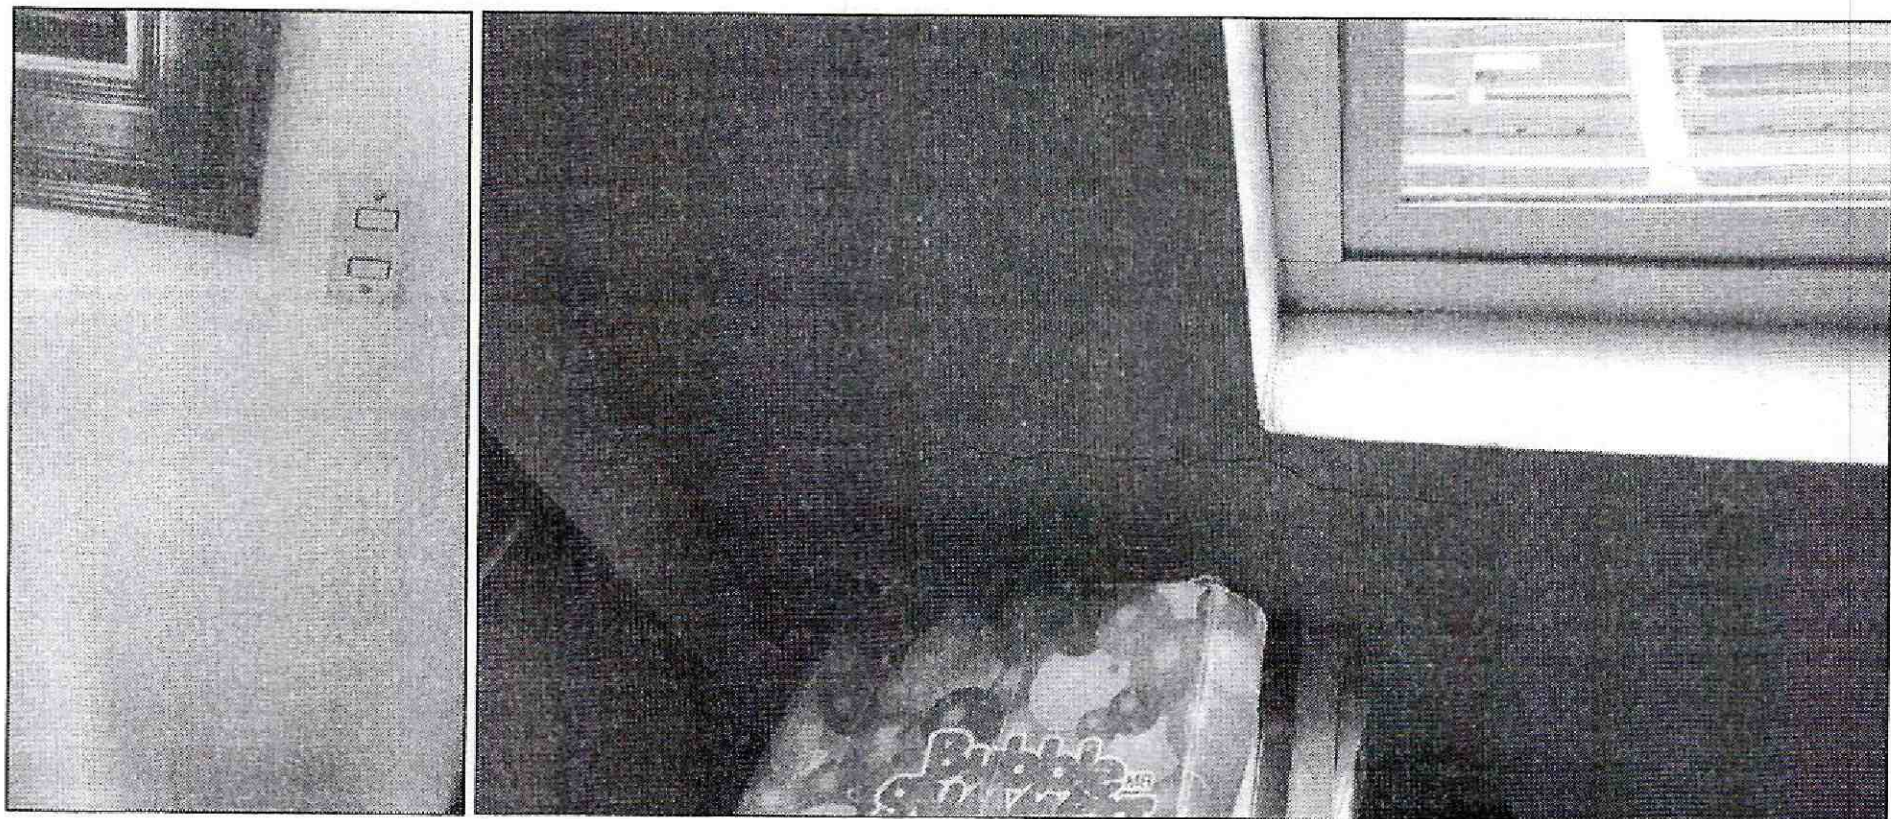
Fotografía 4 y 5. Vista de las grietas de tendencia vertical y horizontal en muros internos de la vivienda emplazada en la Calle 90 A No. 85-67, en el Sector Catastral La Serena, de la Localidad de Engativá

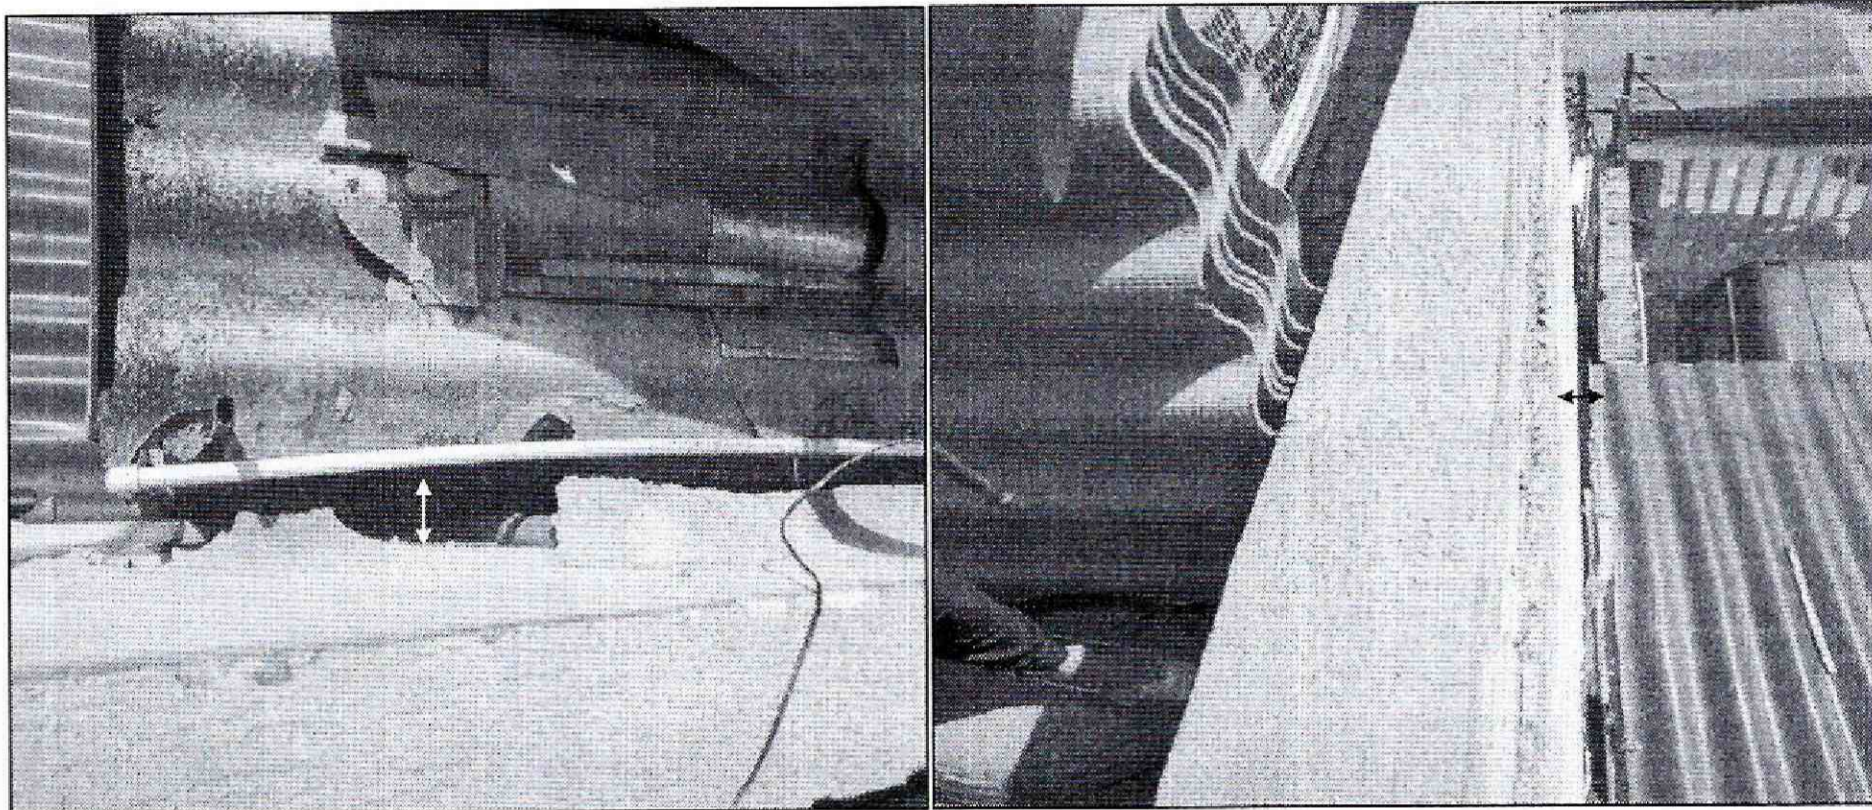
Fotografía 6 y 7. Vista de las grietas de tendencia escalonada en muros internos del costado oriental de la vivienda emplazada en la Calle 90 A No. 85-63, en el Sector Catastral La Serena, de la Localidad de Engativá

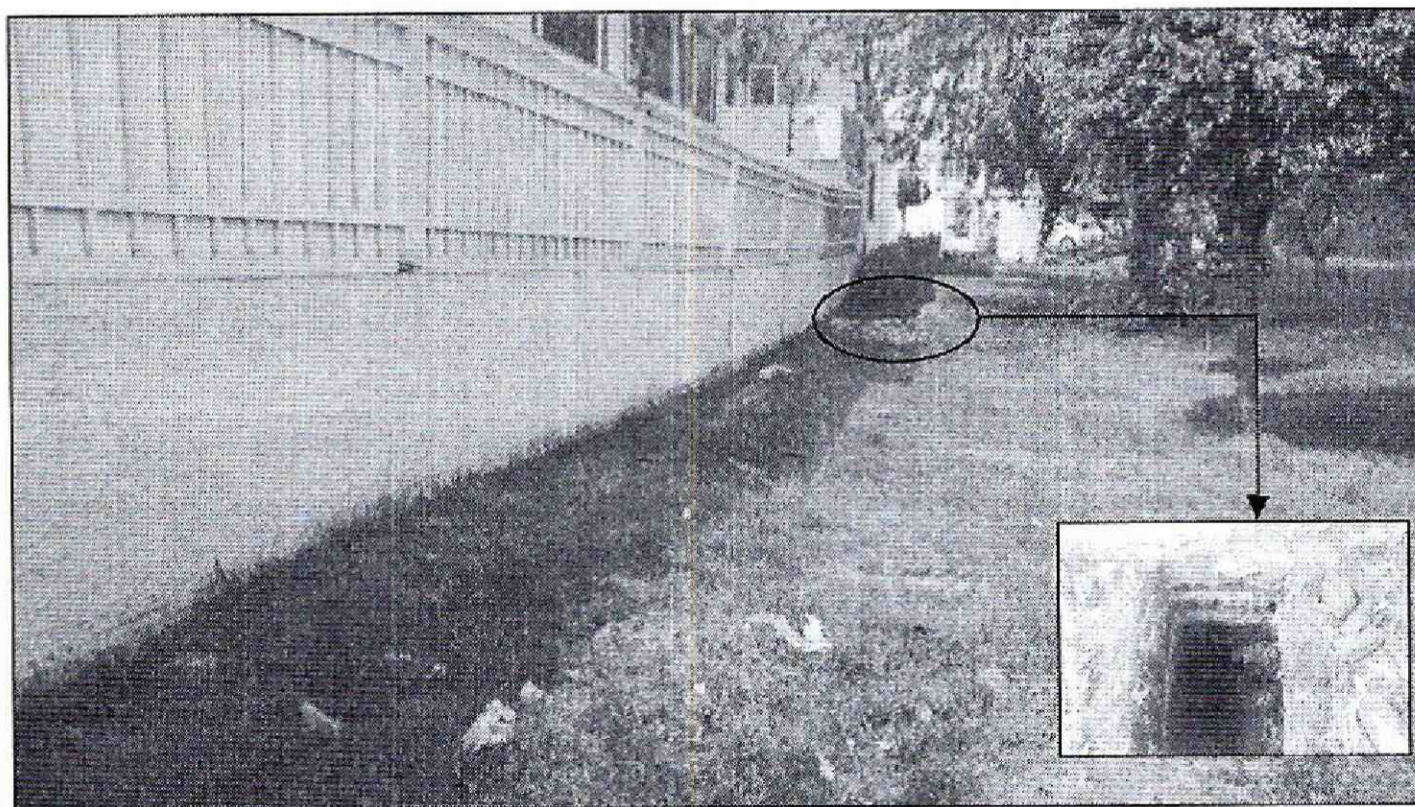
Fotografía 8. Vista del hundimiento evidenciado al costado occidental de la vivienda emplazada en la Calle 90 A No. 85-67, en el Sector Catastral La Serena, de la Localidad de Engativá, donde se observa así mismo algunos de los elementos arbóreos colindantes

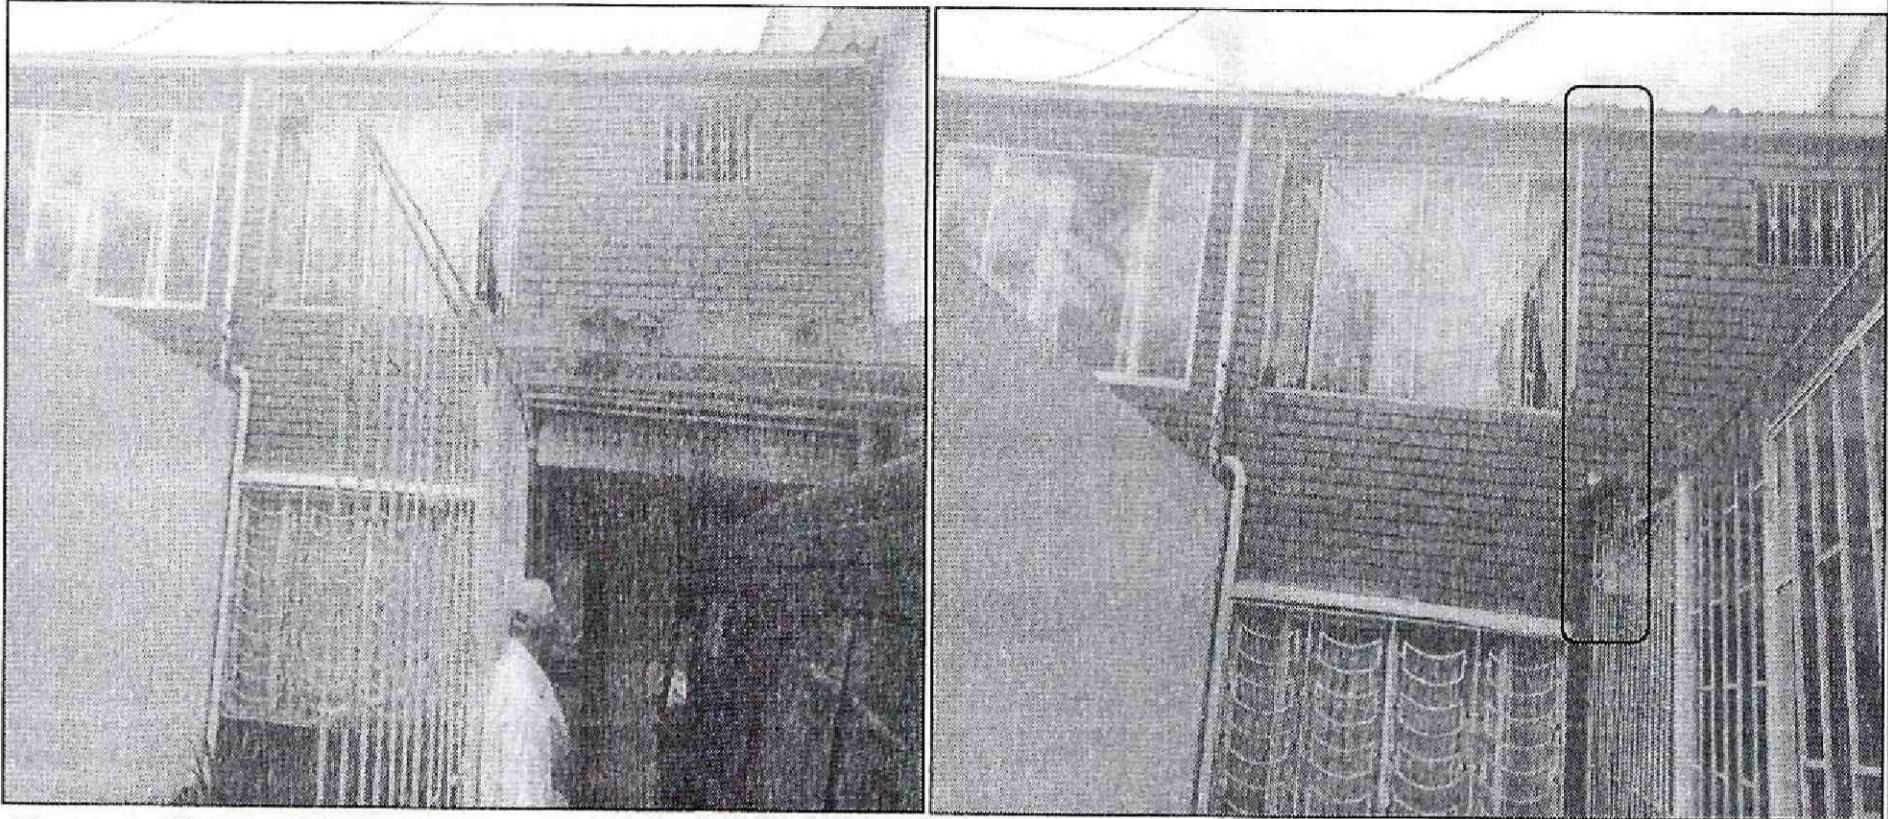
Dentro de las lesiones encontradas, se tiene la fractura de tendencia vertical del muro de fachada, hacia la mitad de su luz (ver fotografía 10), pérdida de horizontalidad de la losa de entrepiso, para lo cual se implementó el soporte de la misma por medio de parales de madera (ver fotografía 11), grietas de tendencia vertical e irregular en muros perimetrales, de aberturas hasta de 3.0 milímetros (ver fotografías 12 y 13), dilataciones en varios sectores de juntas de muro, de hasta 2.0 centímetros (ver fotografías 14). En el segundo nivel, se presenta separación del cielo raso con respecto

Debido a que las fracturas comprometen muros del sistema principal de soporte de la vivienda, la estabilidad estructural de la misma se encuentra comprometida frente a cargas normales de servicio (peso propio, uso) y ante cargas dinámicas.

Entre las posibles causas de las lesiones de tipo mecánico presentes en la vivienda emplazada en el predio de la Calle 90 A No. 85-63, de acuerdo al patronamiento de las grietas y fisuras, se tiene un asentamiento de tipo diferencial hacia el costado occidental, producto de los esfuerzos adicionales aportados al terreno por las nuevas cargas a las que fue sometido, por las labores de reforzamiento de la vivienda aledaña, emplazada en el predio de la Calle 90 A No. 85-67 y que debido a la falta de junta de dilatación, a los hundimientos de la zona verde y/o deficiencias constructivas, se está generando el asentamiento evidenciado. Es de anotar, que por la edad de la construcción afectada (superior a los 40 años), se hace más vulnerable frente a cambios de esfuerzos en el terreno y/o cambios en los niveles freáticos.

Fotografía 9 y 10. Vista de la fachada principal de la vivienda emplazada en la Calle 90 A No. 85-63, en el Sector Catastral La Serena, de la Localidad de Engativá, donde se observa la fractura del muro frontal

- A los responsables, administradores y/o propietarios de la vivienda emplazada en el predio de la Calle 90 A No. 85-63, en el Sector Catastral La Serena de la Localidad de Engativá, acatar la recomendación de evacuación temporal y preventiva del inmueble, hasta tanto se realicen las obras de reparación, reconstrucción y/o reforzamiento de la estructura, que garanticen la estabilidad y habitabilidad de la misma.

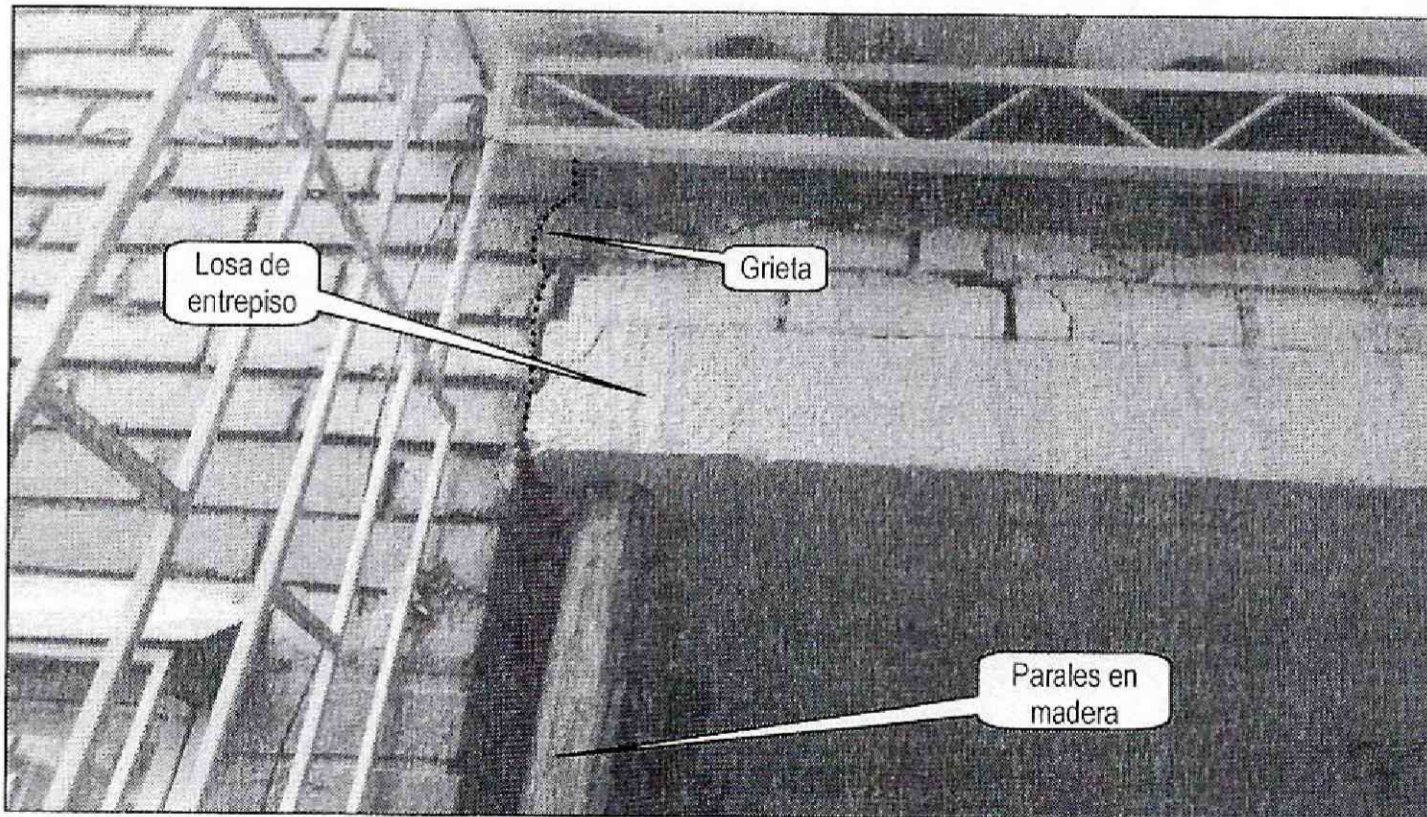
Fotografía 11. Vista de la fachada principal de la vivienda emplazada en la Calle 90 A No. 85-63, en el Sector Catastral La Serena, de la Localidad de Engativá, donde se observa la fractura del muro frontal

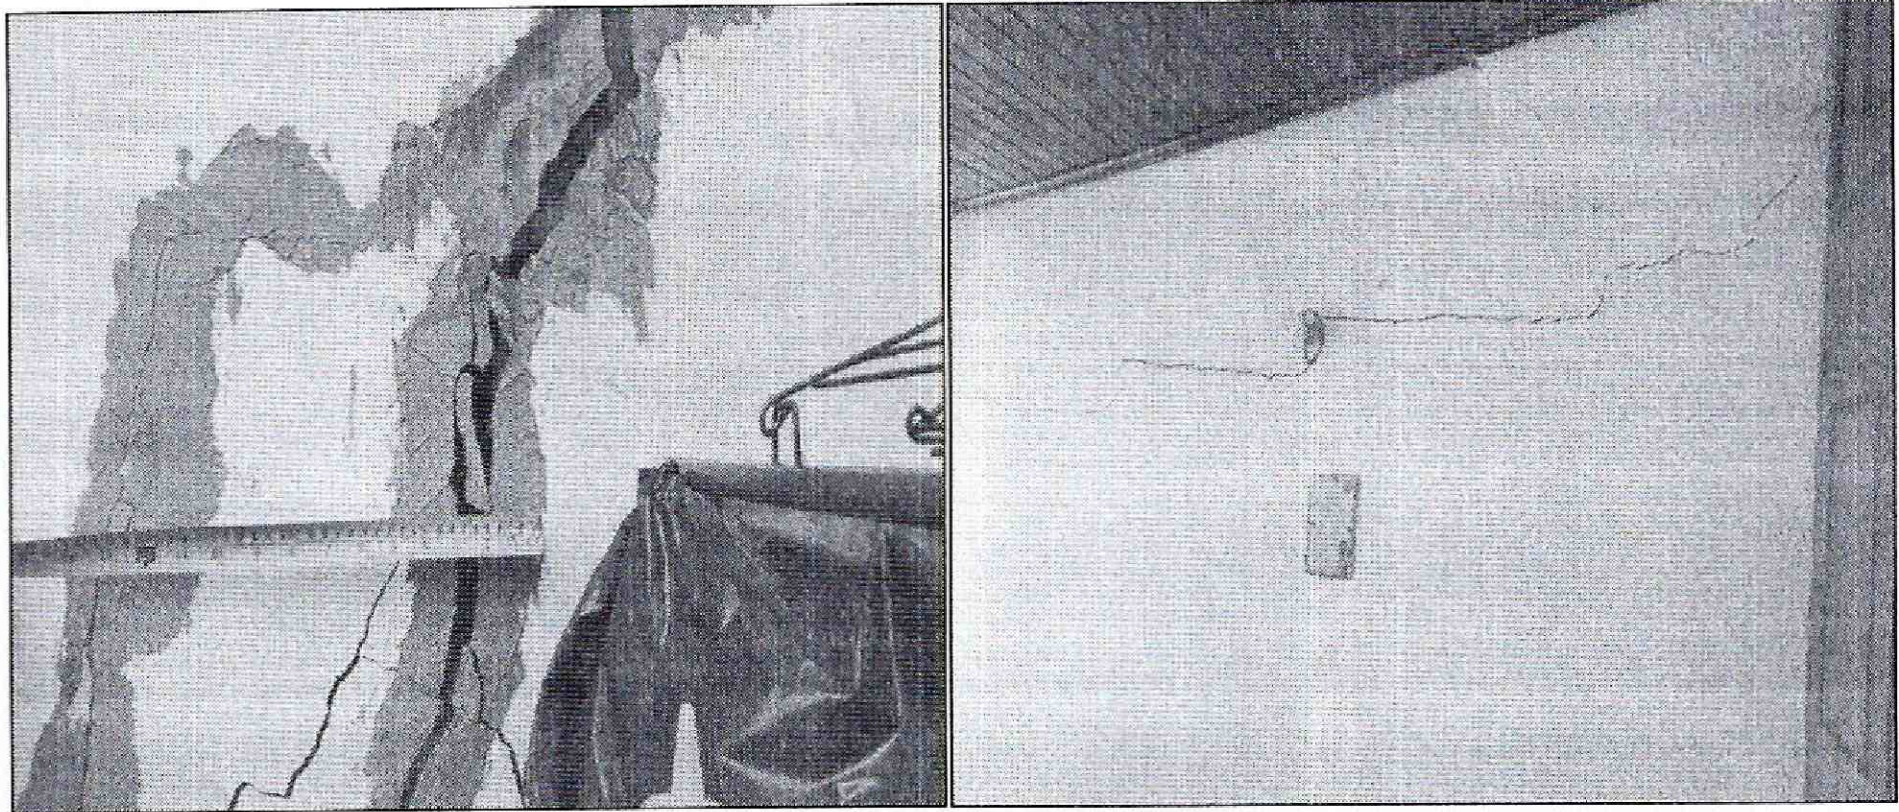
Fotografía 12 y 13. Vista de las fracturas y grietas en muros internos y perimetrales de la vivienda emplazada en la Calle 90 A No. 85-63, en el Sector Catastral La Serena, de la Localidad de Engativá

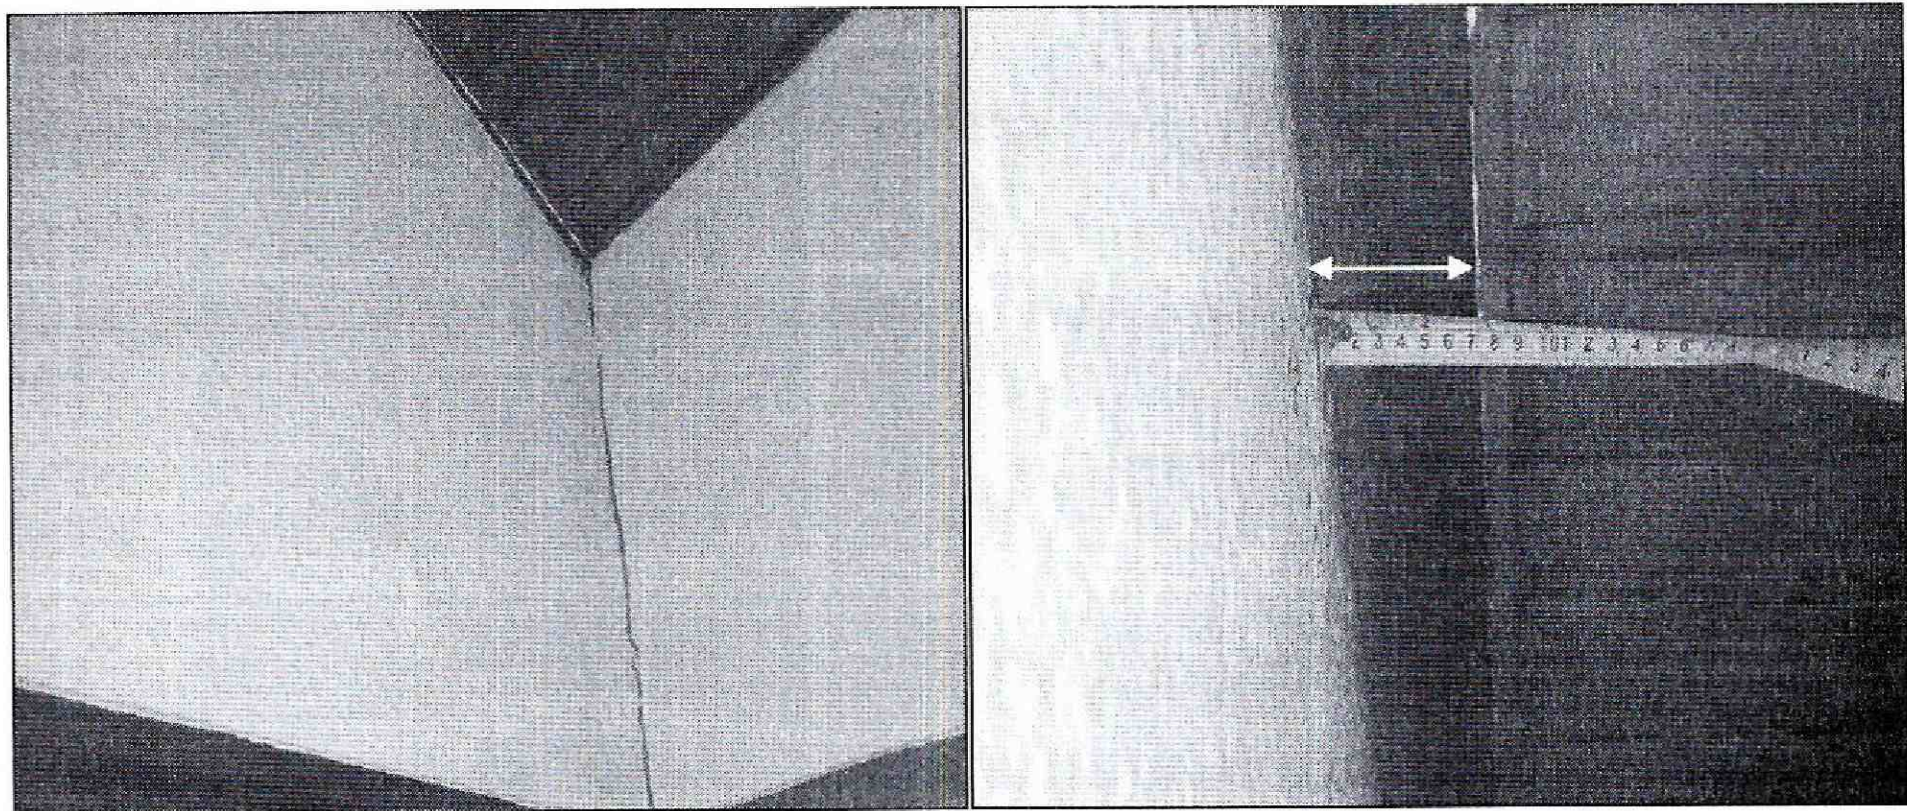
al muro perimetral del costado oriental, de 7.0 centímetros (ver fotografía 15), lo cual ha generado filtraciones de aguas lluvias al interior de la vivienda.

Fotografía 14 y 15. Vista de dilataciones en juntas de muros y cielos rasos de la vivienda emplazada en la Calle 90 A No. 85-63, en el Sector Catastral La Serena, de la Localidad de Engativá

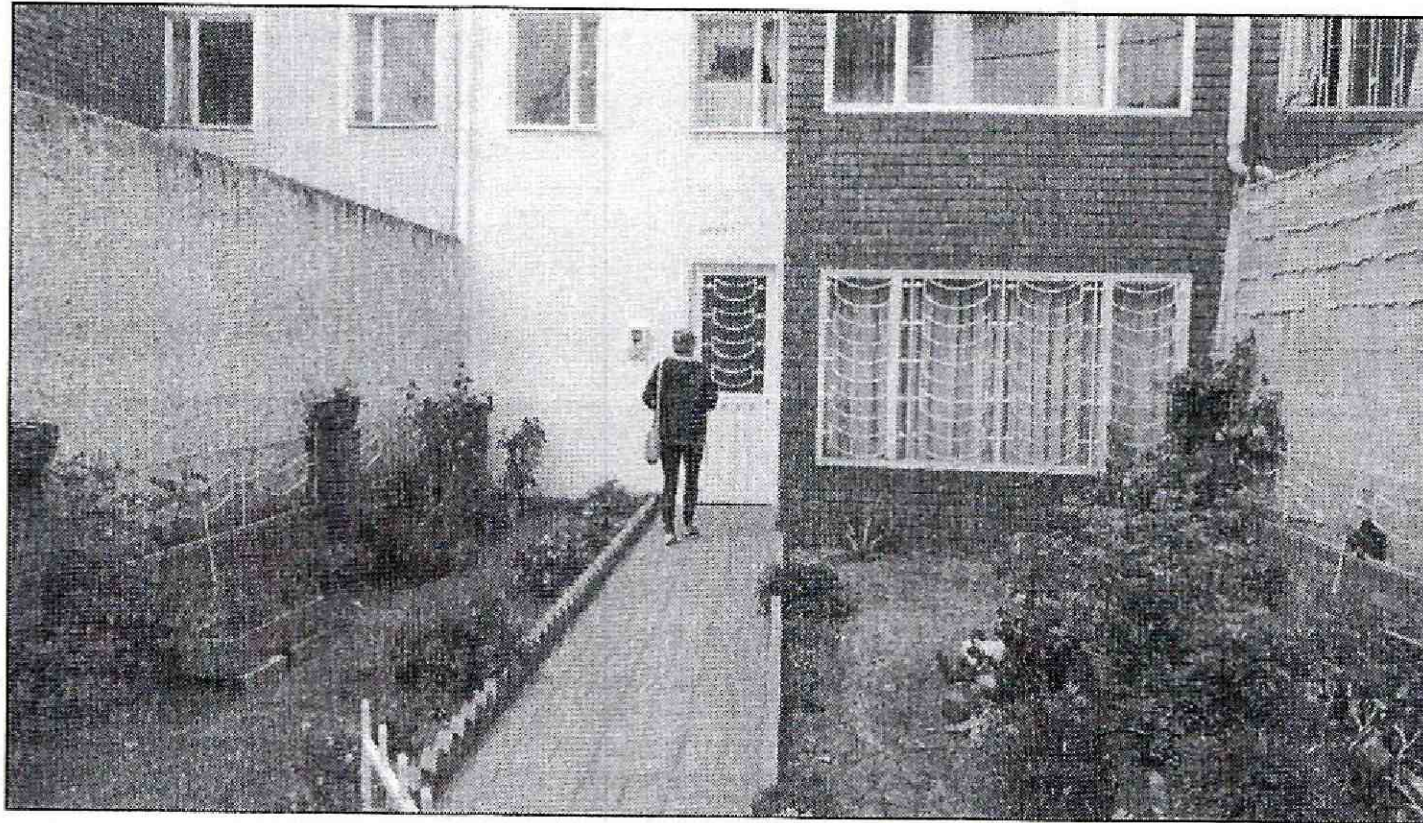
Fotografía 16. Vista de la fachada de la vivienda emplazada en la Calle 90 A No. 85-57, en el Sector Catastral La Serena, de la Localidad de Engativá

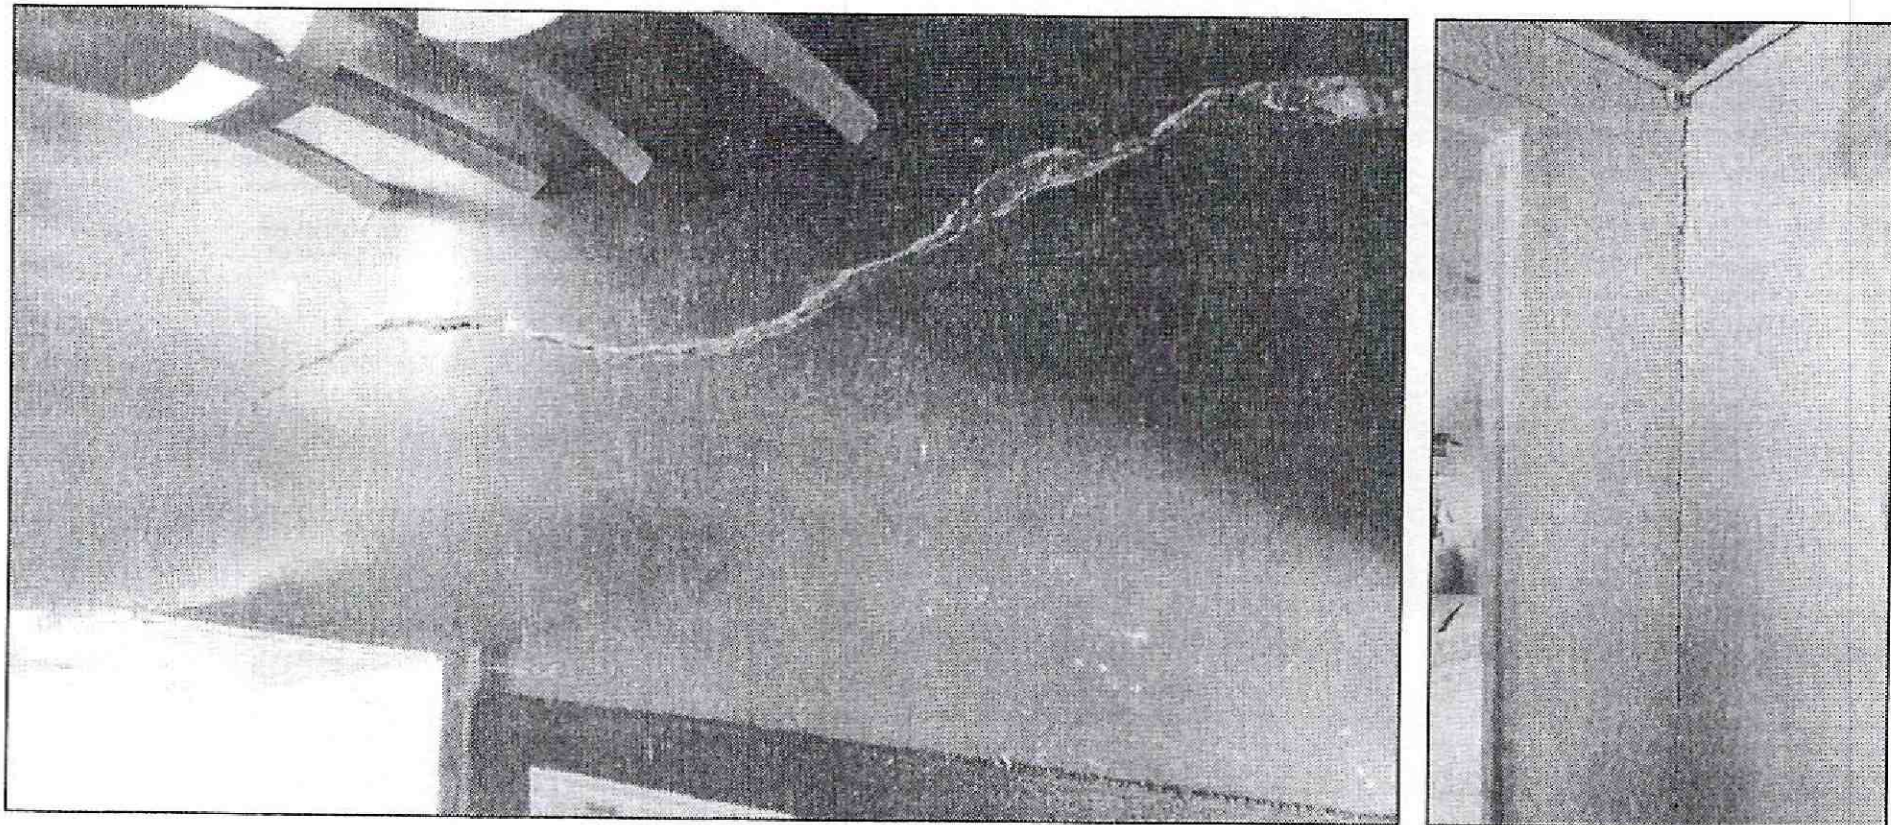
Al interior, se presentan grietas de aberturas hasta 8.0 milímetros en la placa de sobrepiso (ver fotografía 17), grietas de tendencia vertical en muros y secciones de junta de aberturas variables hasta de 1.0 milímetro (ver fotografía 18).

Estas lesiones en elementos no estructurales, no comprometen la estabilidad de la vivienda frente a cargas normales (habituales) de servicio.

Fotografía 17 y 18. Vista de las grietas en losa de sobre piso y muros de la vivienda emplazada en la Calle 90 A No. 85-57, en el Sector Catastral La Serena, de la Localidad de Engativá

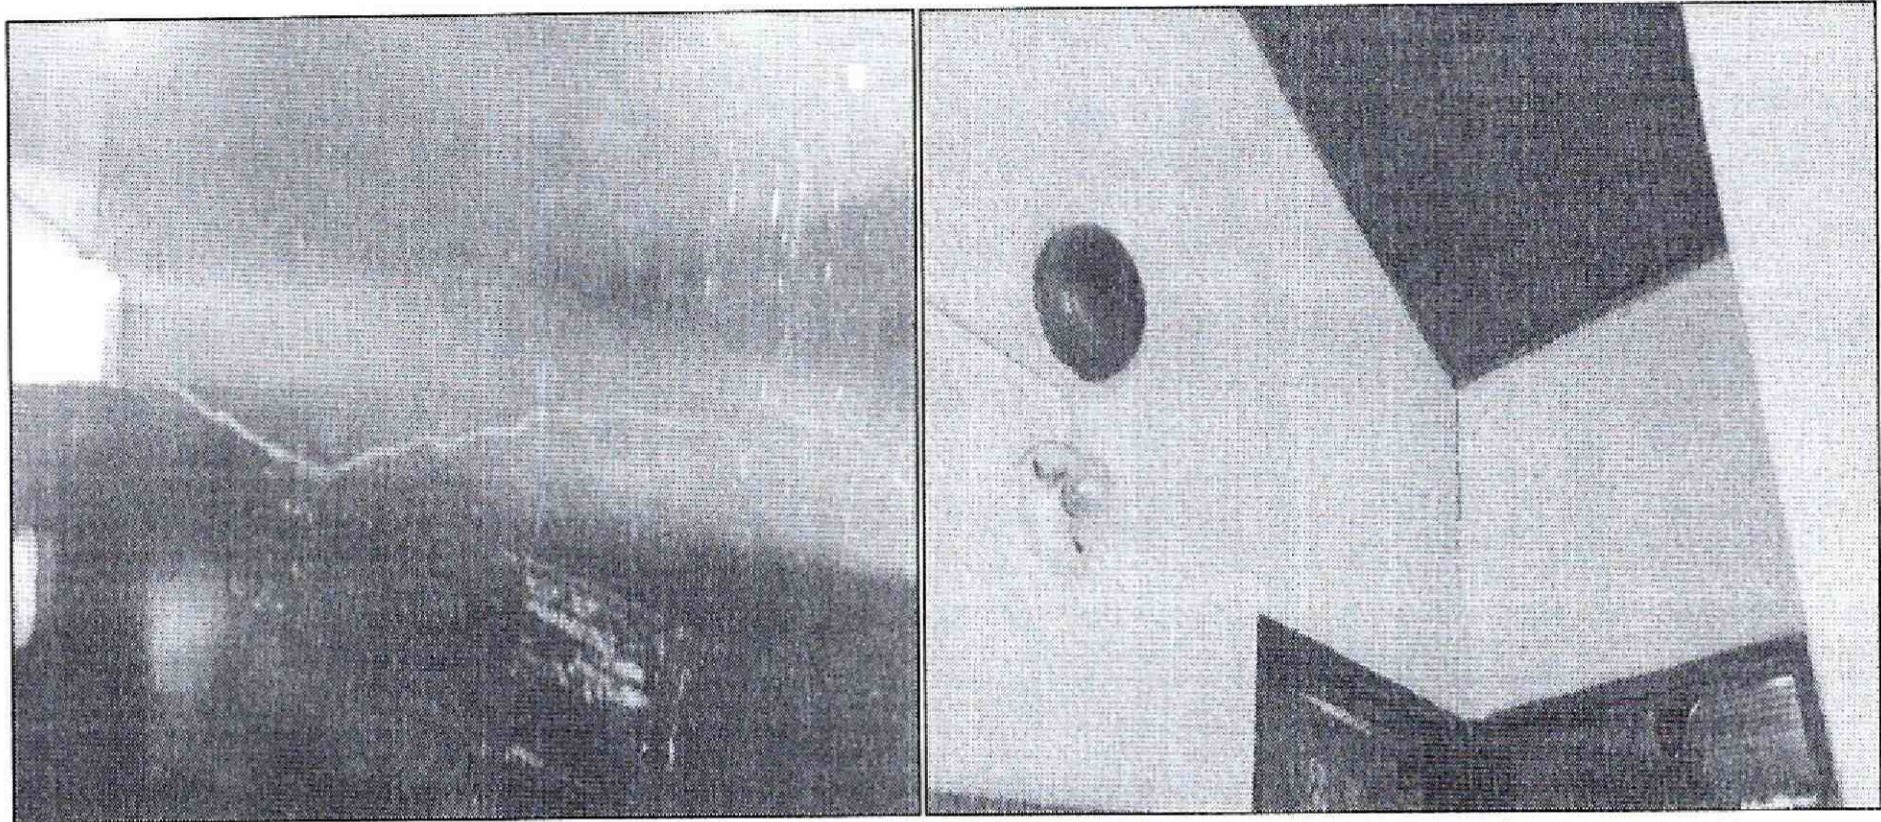
Se observan lesiones tales como grietas de aberturas 2.5 milímetros en la placa de sobrepiso (ver fotografía 19), grietas de tendencia vertical en muros y secciones de junta de aberturas variables hasta de 1.0 milímetro (ver fotografía 20).

Estas lesiones en elementos no estructurales, no comprometen la estabilidad de la vivienda frente cargas normales (habituales) de servicio.

Fotografía 19 y 20. Vista de las grietas en losa de sobre piso y muros de la vivienda emplazada en la Calle 90 A No. 85-51, en el Sector Catastral La Serena, de la Localidad de Engativá

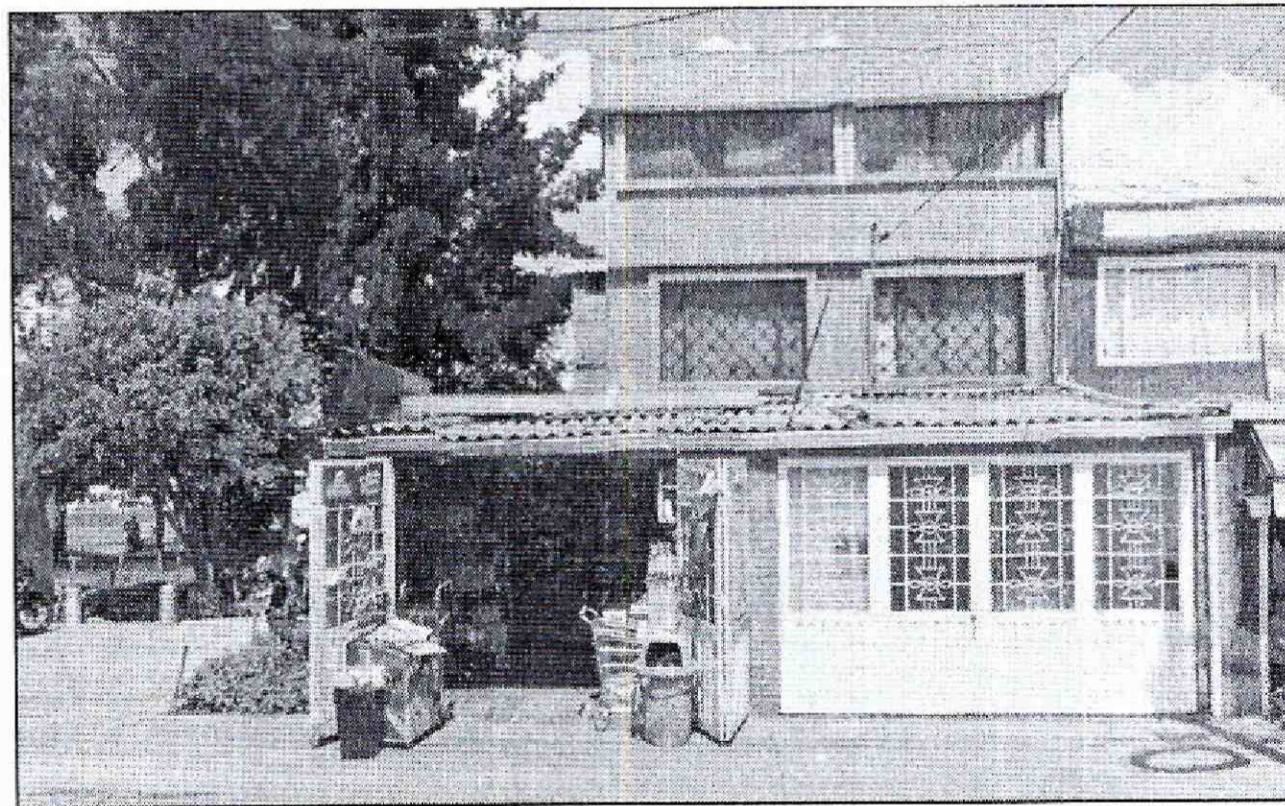
Fotografía 21. Vista de las grietas en losa de sobre piso y muros de la vivienda emplazada en la Avenida Calle 90 No. 85 A - 16, en el Sector Catastral La Serena, de la Localidad de Engativá

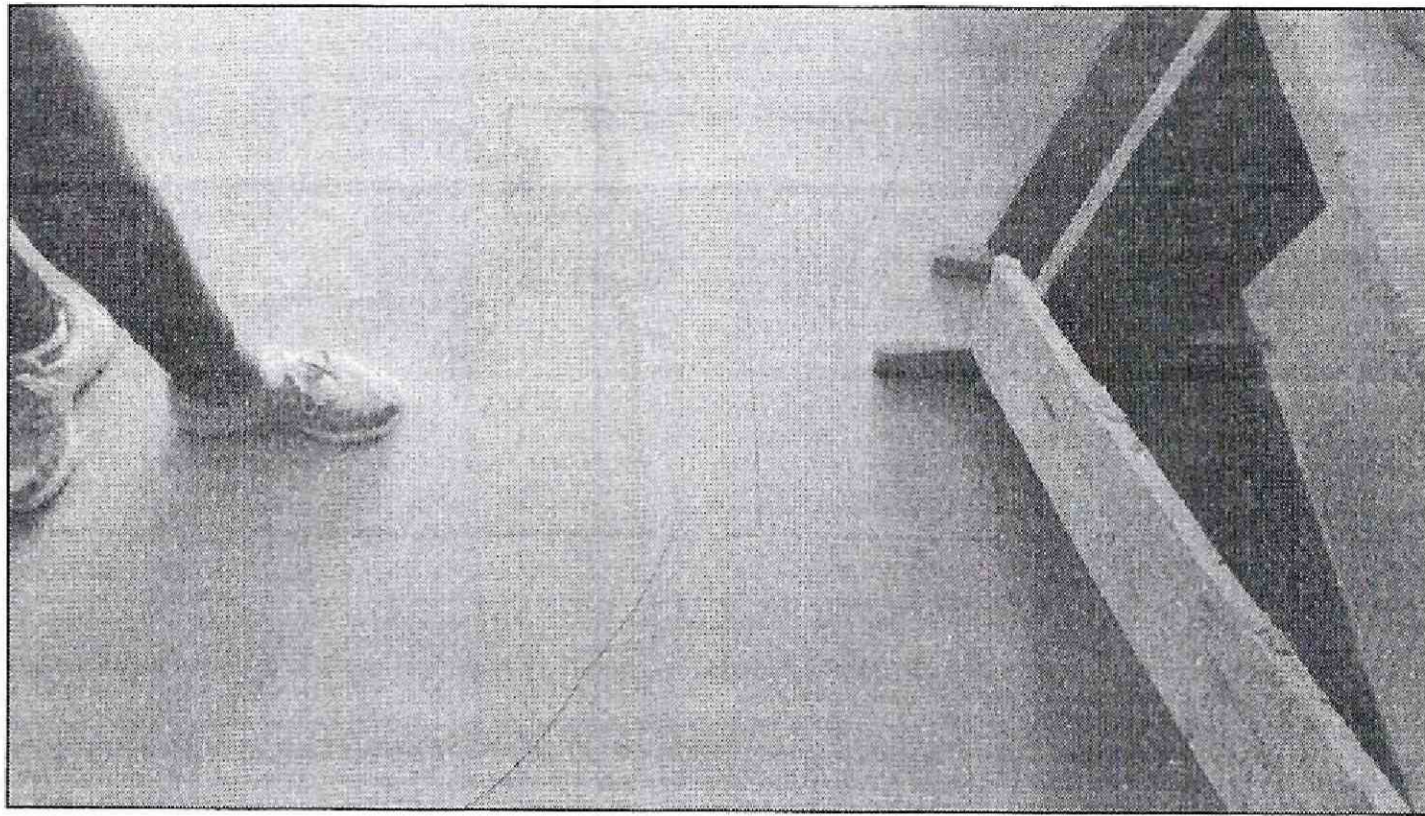
Fotografía 22. Vista de las grietas en enchapes de piso de la vivienda emplazada en la Avenida Calle 90 No. 85 A - 16, en el Sector Catastral La Serena, de la Localidad de Engativá

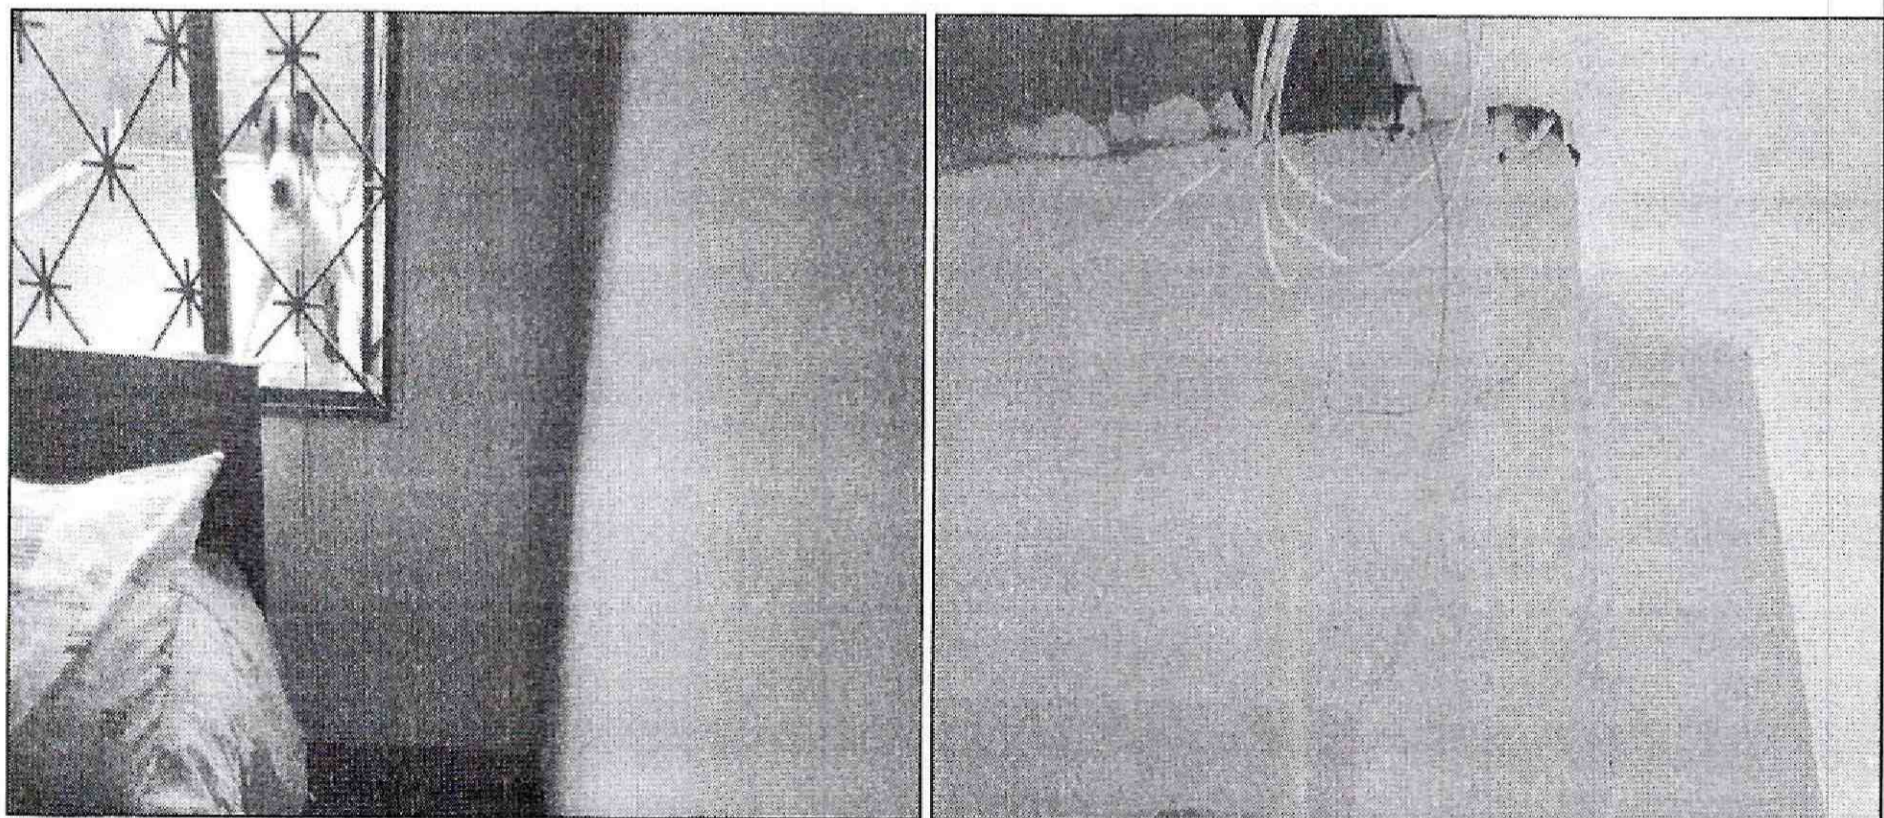
Fotografía 23 y 24. Vista de las grietas en muros internos de la vivienda emplazada en la Avenida Calle 90 No. 85 A - 16, en el Sector Catastral La Serena, de la Localidad de Engativá
