DIAGNÓSTICO TÉCNICO - DI No. 8551
SUBDIRECCIÓN DE ANÁLISIS DE RIESGOS Y EFECTOS DEL CAMBIO CLIMÁTICO
COORDINACIÓN DE ASISTENCIA TÉCNICA
RADICADO IDIGER 2015ER15979
EVENTO DE EMERGENCIA SIRE 3357829

DIRECCIÓN	Calle 90 A No. 85-63 Calle 90 A No. 85-67 Calle 90 A No. 85-57 Calle 90 A No. 85-51 Calle 90 No. 85 A – 16 Calle 90 No. 85 A – 10	CHIP	AAA0063OCZE AAA0063OCYN AAA0063ODAF AAA0063ODBR AAA0063OCWW AAA0063OCUH				
SECTOR CATASTRAL	La Serena	POBLACIÓN ATENDIDA	24				
UPZ	29 – Boyacá Real	FAMILIAS	6	ADULTOS	20	NIÑOS	4
LOCALIDAD	10 – Engativá	PREDIOS EVALUADOS	6				
ÁREA DIRECTA	0.1 Ha	OFICIO REMISORIOS	CR-21710

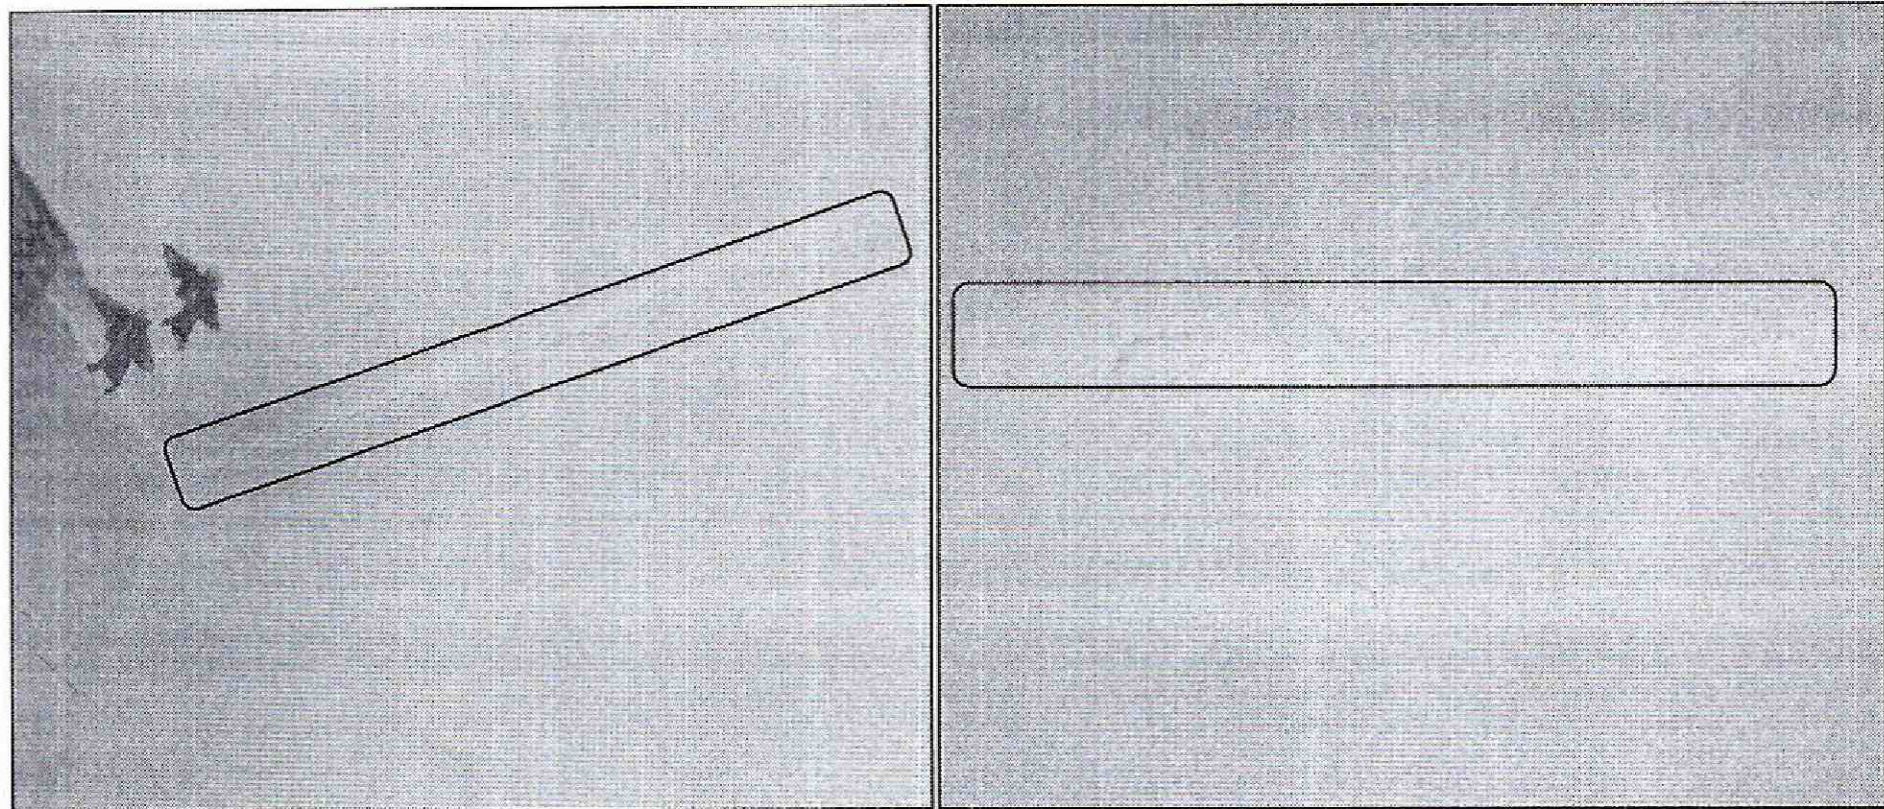
En el predio se emplaza una vivienda de tres (3) niveles, construida inicialmente en mampostería simple con losas de entrepiso, la cual ha sido reforzada mediante la implementación de columnas. Se presentan lesiones de tipo mecánico relacionadas con grietas en la placa de sobre piso, lo cual ha generado fractura en enchapes del primer nivel (ver fotografía 22), grietas de tendencia diagonal y horizontal en muros divisorios, de abertura aproximada a 1.0 milímetro (ver fotografías 23 y 24), dilataciones en sectores de junta de muros con losa de entrepiso (ver fotografías 25 y 26).

Fotografía 25 y 26. Vista de las dilataciones en sectores de junta de muros de la vivienda emplazada en la Avenida Calle 90 No. 85 A - 16, en el Sector Catastral La Serena, de la Localidad de Engativá

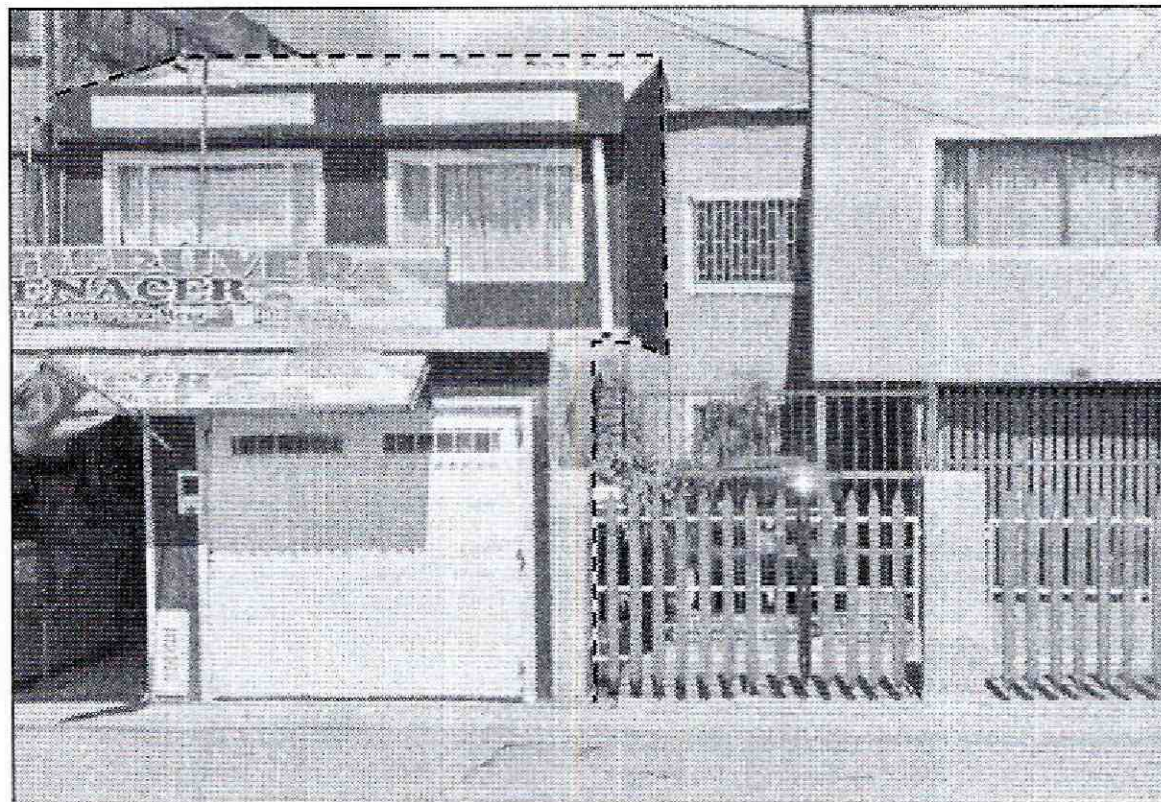
Fotografía 27. Vista de la fachada principal de la vivienda emplazada en la Avenida Calle 90 No. 85 A - 10, en el Sector Catastral La Serena, de la Localidad de Engativá

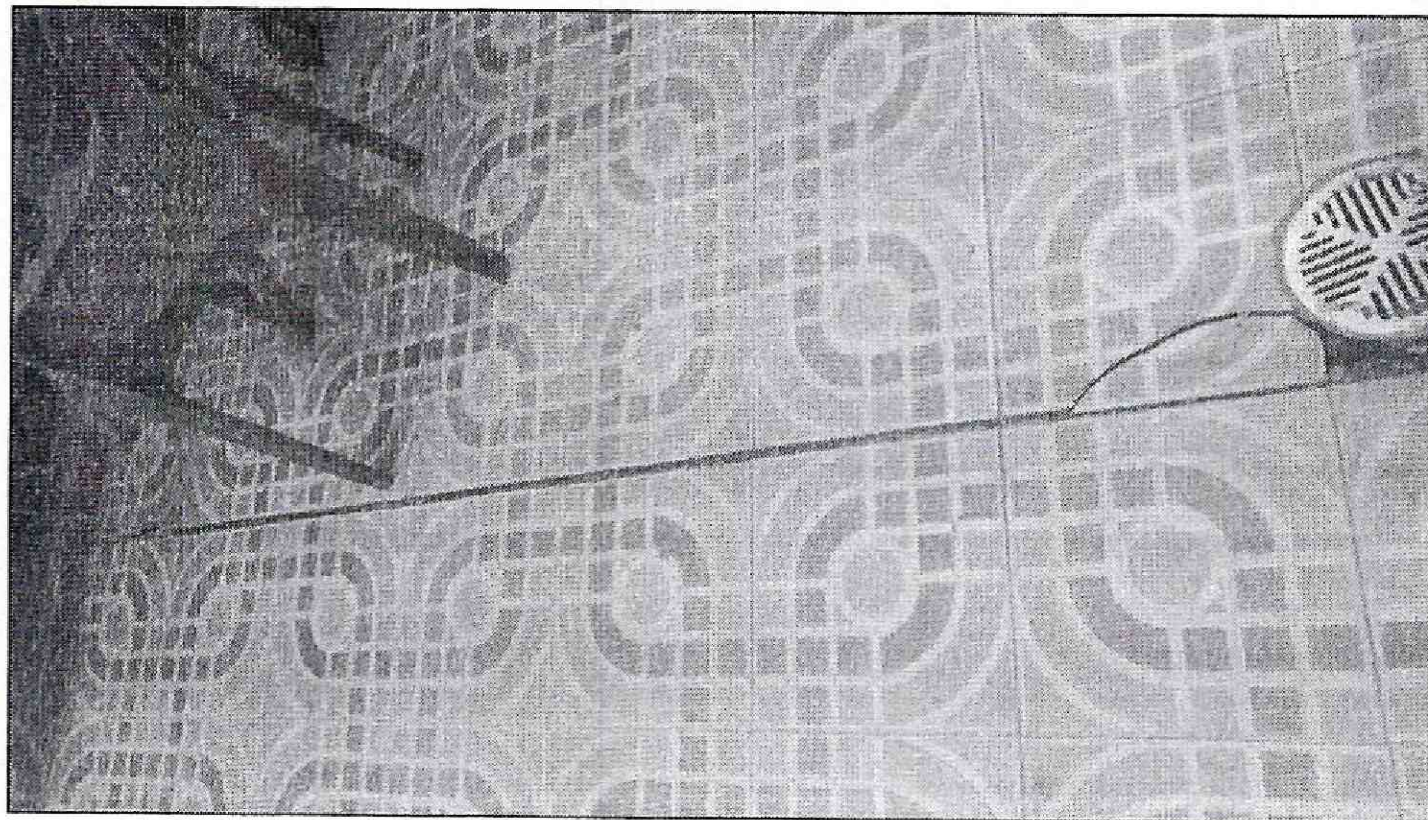
Fotografía 28. Vista de las dilataciones en enchapes de piso de la vivienda emplazada en la Avenida Calle 90 No. 85 A - 10, en el Sector Catastral La Serena, de la Localidad de Engativá

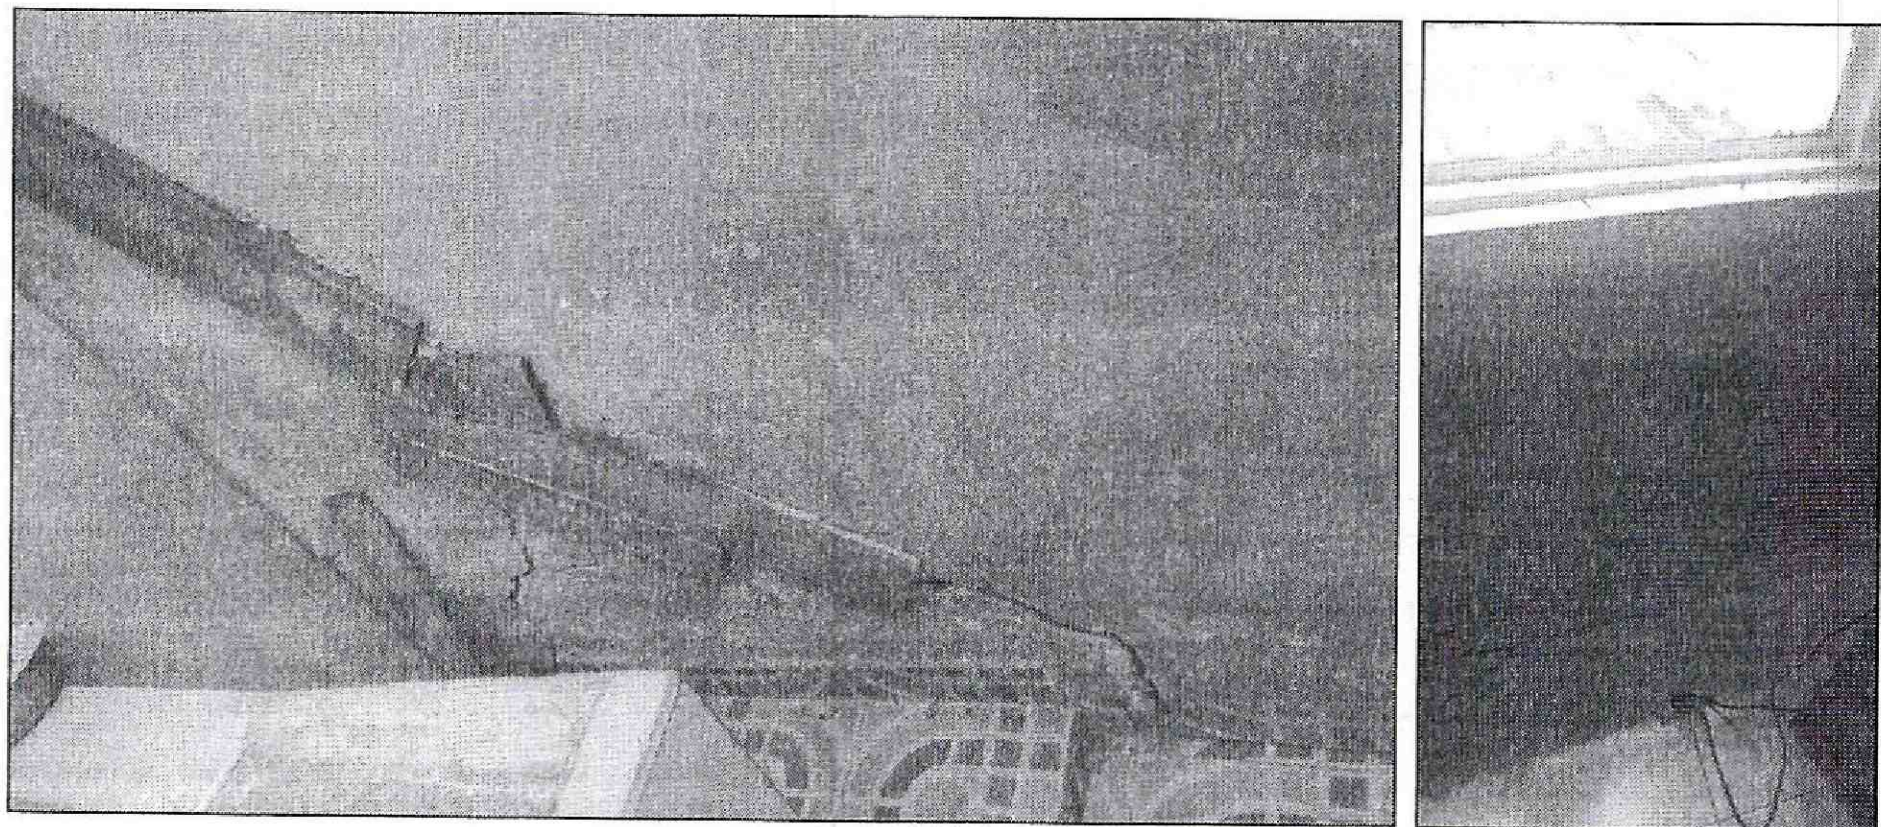
Fotografía 29 y 30. Vista de las grietas en muros perimetrales de la vivienda emplazada en la Avenida Calle 90 No. 85 A - 10, en el Sector Catastral La Serena, de la Localidad de Engativá

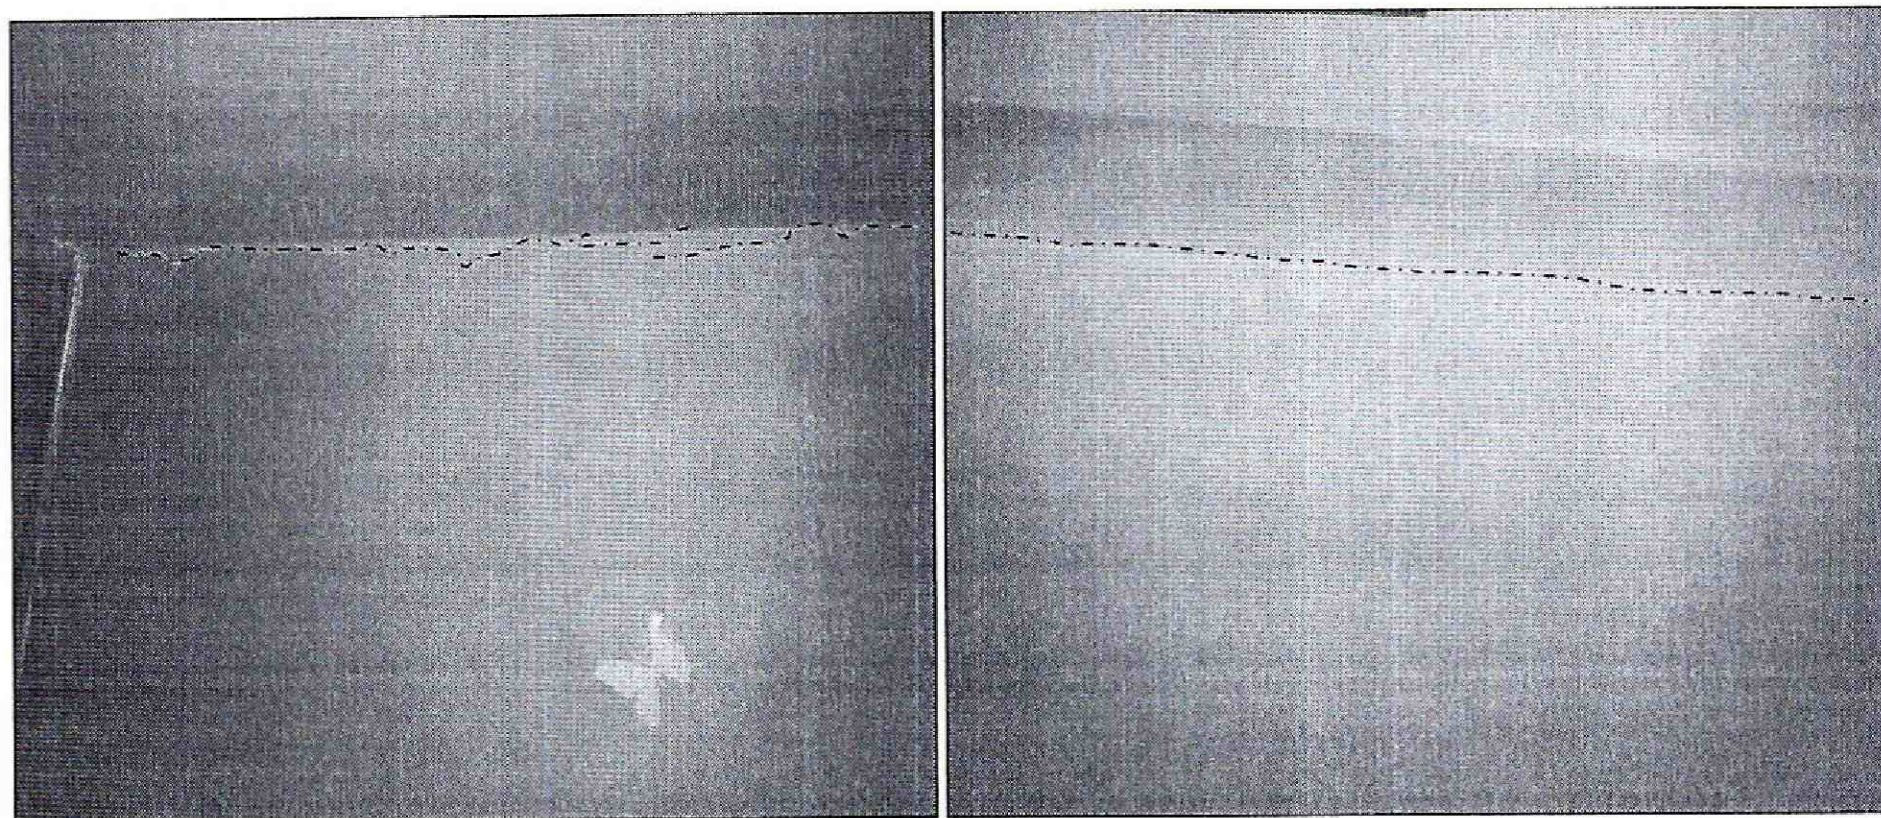
Esta vivienda cuenta con dos (2) niveles, construida inicialmente en mampostería simple con losas de entrepiso, la cual ha sido igualmente reforzada mediante la implementación de columnas. Se observa una grieta a nivel de la losa de sobre piso que ha generado dilataciones en la junta de enchapes (ver fotografía 28), grietas de tendencia diagonal y vertical en muros divisorios y perimetrales de abertura aproximada a 1.5 milímetros (ver fotografías 29 y 30), dilataciones en sectores de junta de muros con losa de entrepiso (ver fotografías 31 y 32).

Fotografía 31 y 32. Vista de las grietas en secciones de junta de muros de la vivienda emplazada en la Avenida Calle 90 No. 85 A - 10, en el Sector Catastral La Serena, de la Localidad de Engativá
