**DIAGNÓSTICO TÉCNICO – DI-8552**  
**SUBDIRECCIÓN DE ANÁLISIS DE RIESGOS Y EFECTOS DE CAMBIO CLIMÁTICO**  
**COORDINACIÓN DE ASISTENCIA TÉCNICA**  
**RADICADO IDIGER 2015ER16951**

DIRECCIÓN	Carrara 90A No 45 A -05 Sur	ÁREA DIRECTA	1 Ha				
SECTOR	Las Margaritas	POBLACIÓN ATENDIDA	2				
UPZ	84- Las Margaritas	FAMILIAS	1	ADULTOS	2	NIÑOS	0
LOCALIDAD	8- Kennedy	PREDIOS EVALUADOS	1				
CHIP	AAA0181KJDE Y OTROS	OFICIO REMISORIO	CR-21713

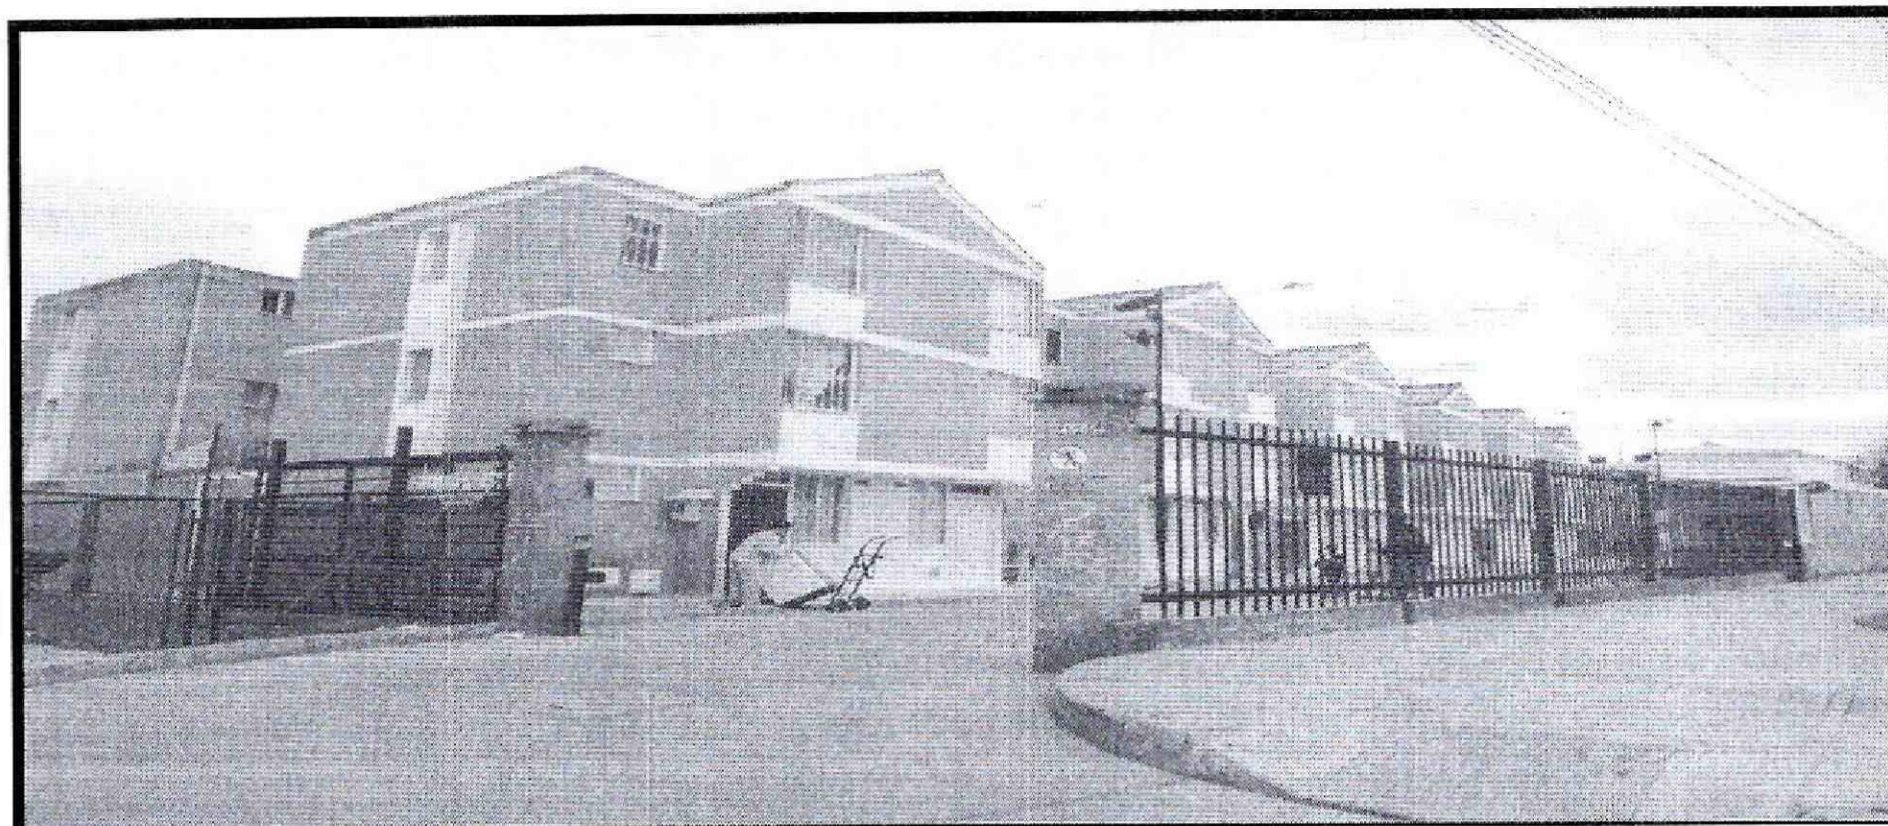
El día 8 de Octubre de 2015, en atención al Radicado 2015ER16591, personal del Instituto de Gestión de Riesgos y Cambio Climático IDIGER, realizó visita técnica al predio ubicado en la Carrera 90 A No 45 A-05 Sur, en el Sector Catastral Las Margaritas, de la Localidad de Kennedy. La casa evaluada, hace parte de un conjunto residencial de unidades familiares de tres niveles, llamado Conjunto Residencial Agrupación de Vivienda Compartir La Margarita Etapa IV (Ver Fotografías 1).

**Fotografía 1.** Vista general del Conjunto Residencial Agrupación de Vivienda Compartir La Margarita, en el Sector Catastral La Margarita, de la Localidad de Kennedy.

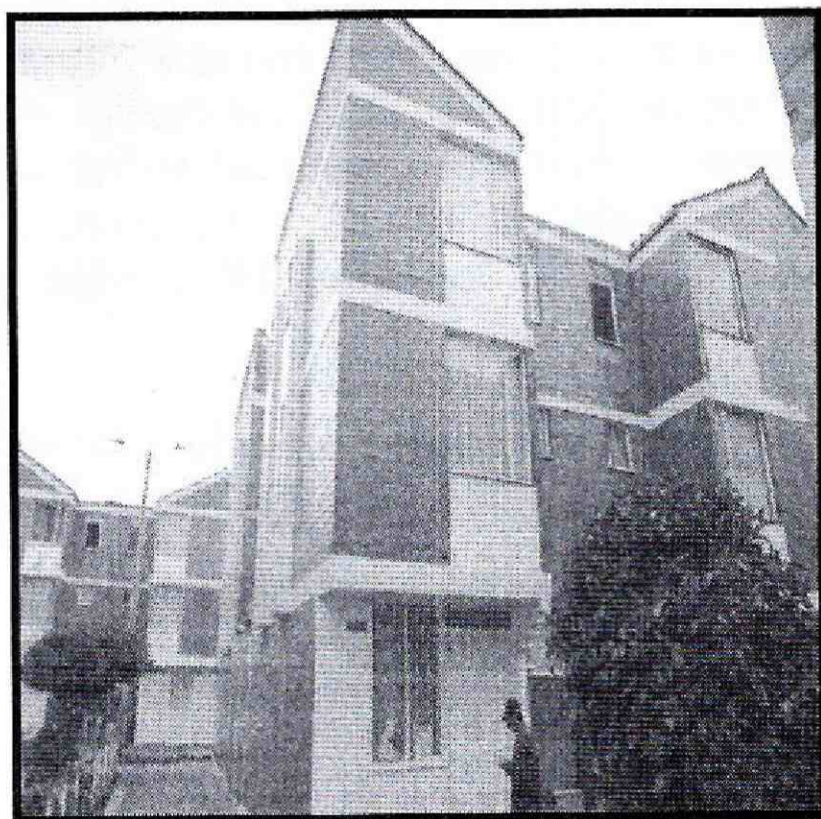
El conjunto está conformado por grandes bloques de casas alineadas, construidas en mampostería estructural, con placas de entre piso macizas en concreto reforzado. La casa 104, construida hace más de 11 años según información de la propietaria, está localizada el extremo oriental, de uno de los bloques del costado norte del conjunto y colinda hacia el costado norte, con un sendero peatonal que posee individuos arbóreos de altura hasta de 3 m aproximadamente (Ver fotografías 3 y 4).

**Fotografía 3.** Vista de la Fachada de la casa 104 en el Conjunto Residencial Agrupación de Vivienda Compartir La Margarita Etapa IV

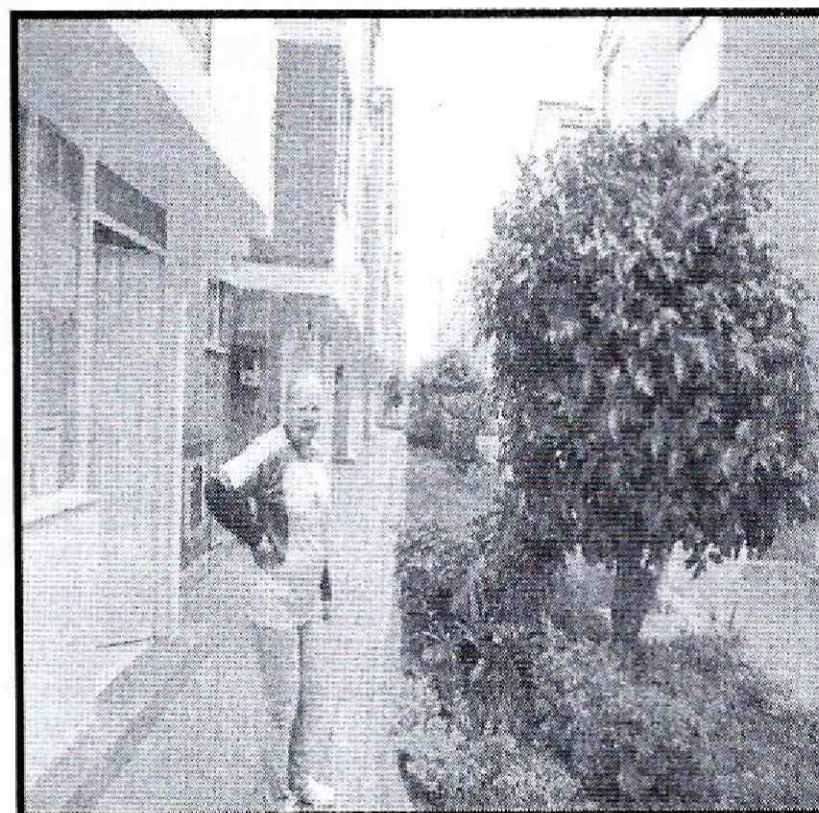
**Fotografía 4.** Arbustos de tamaño pequeño, al costado sur de la casa 104 en el Conjunto Residencial Agrupación de Vivienda Compartir La Margarita Etapa IV

- Se remite copia del presente documento a la Secretaria Distrital de Ambiente, y al Jardín Botánico de Bogotá José Celestino Mutis, para que se realice una valoración del potencial de succión de los árboles localizados en el costado norte de la casa 104 y determinen las acciones requeridas para limitar o detener los procesos de asentamientos diferenciales de la edificación emplazada en el predio en comento, en caso que se determine que existe una relación entre dichos asentamientos y los individuos arbóreos cercanos al emplazamiento de la edificación.

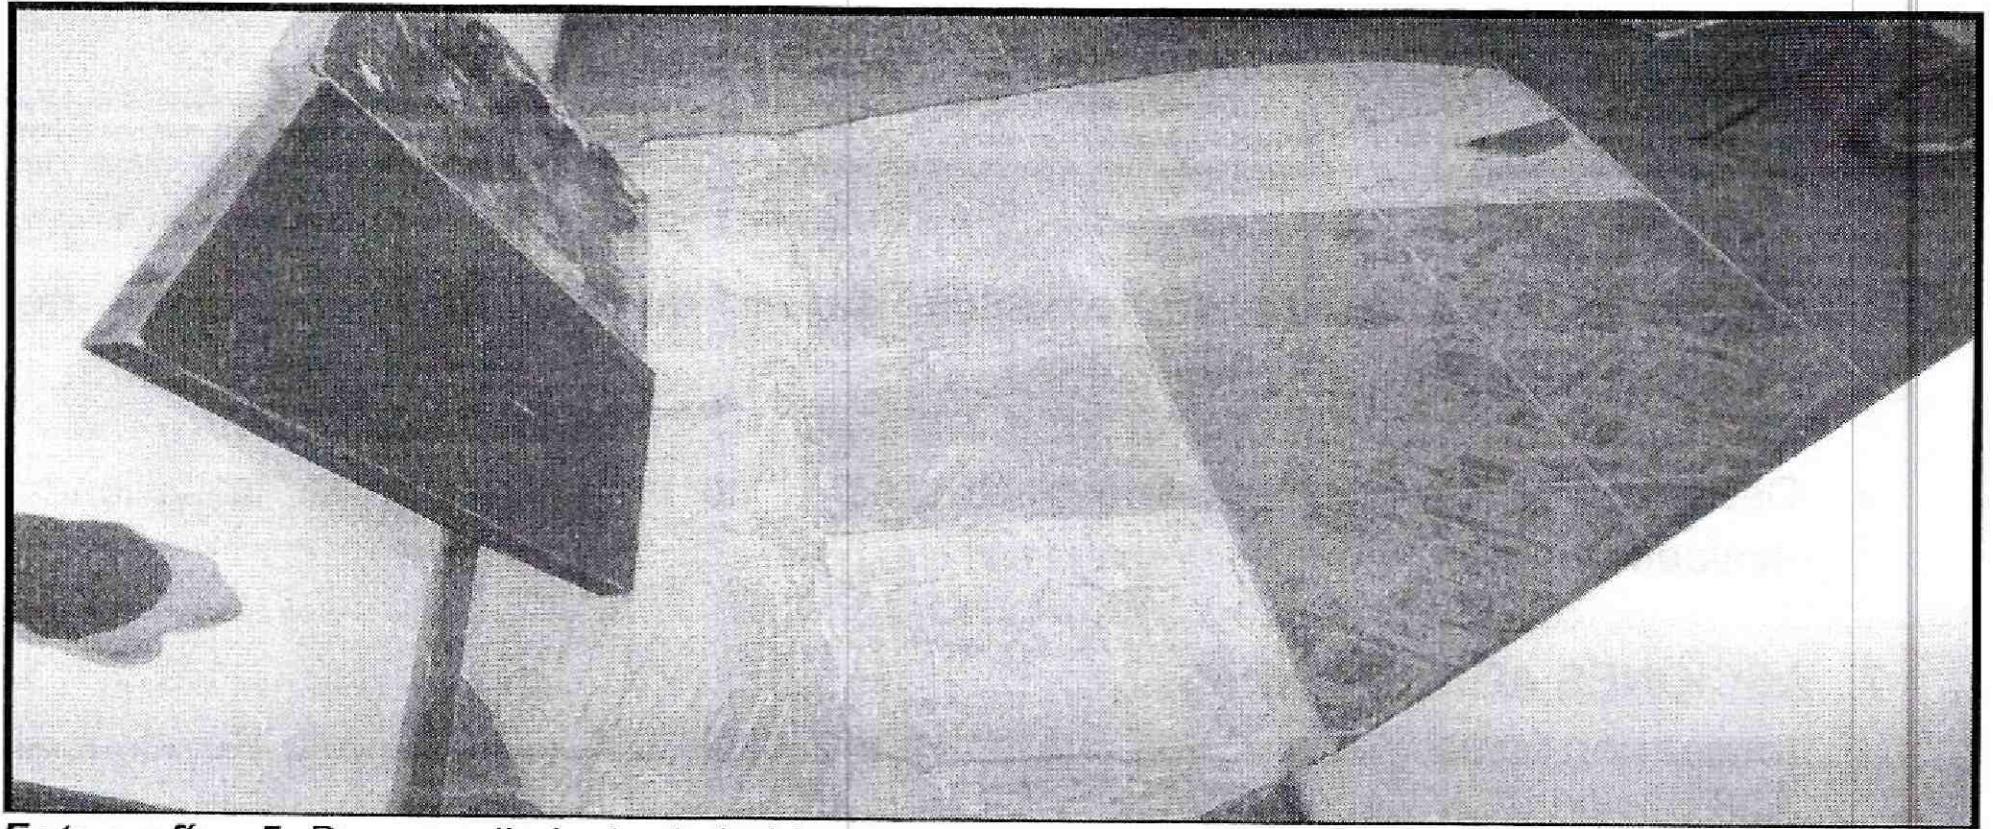
En días pasados se presentó en el segundo nivel de la vivienda, en una de las habitaciones del costado norte, el desprendimiento de forma súbita de algunas baldosas que conforman el acabado de la placa de entepiso en la cara superior, quedando al descubierto la placa de concreto en un área aproximada a los 2.50 m<sup>2</sup> (Ver fotografía 5). En el área afectada de la placa de entepiso, se evidencia una fisura de tendencia longitudinal, en sentido oriente - occidente con una abertura menor al milímetro (Ver fotografía 6), que al prolongarla imaginariamente hasta el extremo occidental de la vivienda, coincide con una fisura de tendencia vertical con abertura también menor al milímetro, localizada sobre el muro de fachada del costado occidental en el primer nivel (Ver fotografía 7).

Teniendo en cuenta la forma y localización de las fisuras y afectaciones evidenciadas en la vivienda, las mismas pueden ser producto de asentamientos diferenciales leves que está sufriendo la casa 104, hacia el costado norte.

**Fotografías 5.** Desprendimiento de baldosas en una de las habitaciones del segundo nivel, en la casa 104, del Conjunto Residencial Agrupación de Vivienda Compartir La Margarita, en el Sector Catastral La Margarita, de la Localidad de Kennedy.

- A los propietarios y/o responsables de la casa 104, del Conjunto Residencial Agrupación de Vivienda Compartir La Margarita Etapa IV, del predio de la Carrera 90 A No 45 A-05 Sur, en el Sector Catastral Las Margaritas, de la Localidad de Kennedy, hacer un seguimiento permanente de las condiciones de estabilidad de la vivienda y del terreno en general, e informar a esta entidad si se presentan cambios importantes que alteren o modifiquen de manera significativa la estabilidad de la misma.

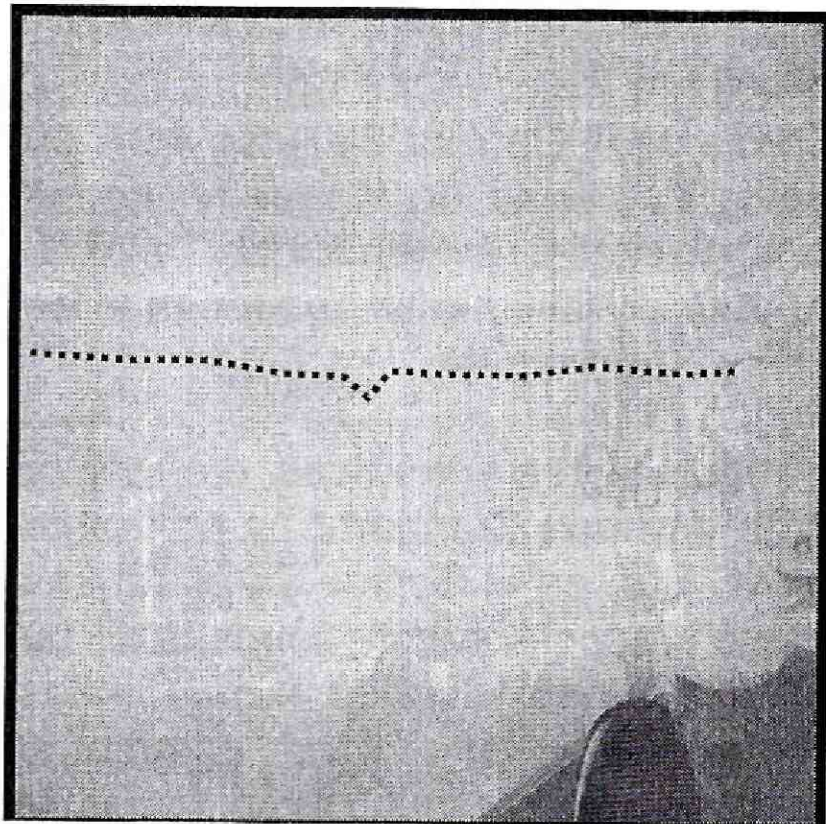
**Fotografía 6.** Fisura de tendencia longitudinal, en la placa descubierta de una de las habitaciones de la casa 104, en el Conjunto Residencial Agrupación de Vivienda Compartir La Margarita Etapa IV

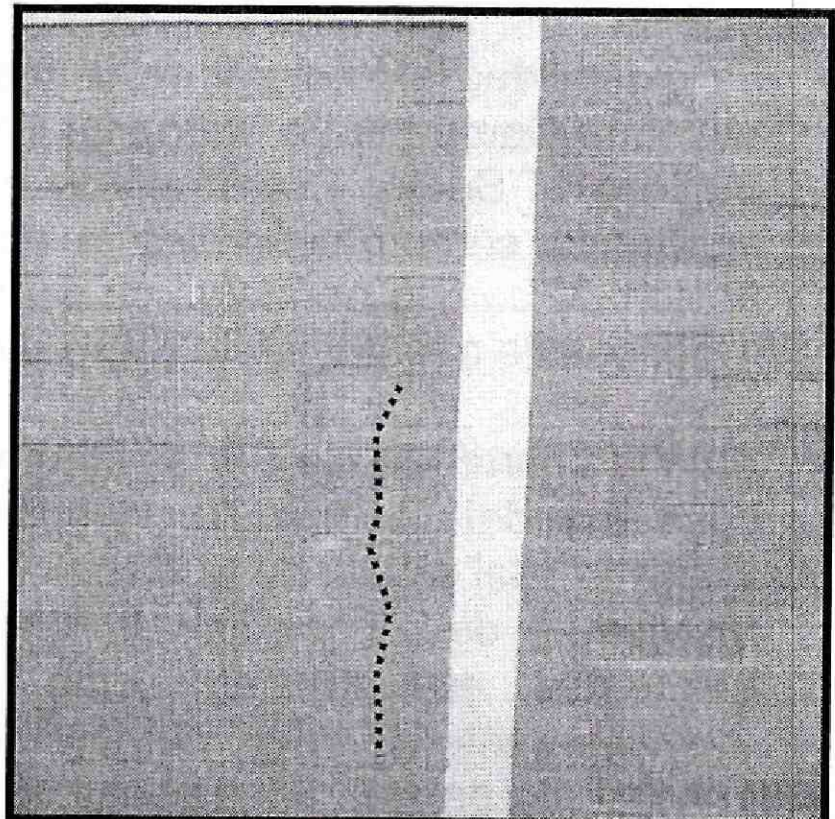
**Fotografía 7.** Fisura de tendencia vertical en el muro de fachada del costado occidental del primer nivel de la casa 104, en el Conjunto Residencial Agrupación de Vivienda Compartir La Margarita Etapa IV
