**DIAGNÓSTICO TÉCNICO DI – 8553**  
**SUBDIRECCIÓN DE ANÁLISIS Y MITIGACIÓN DE RIESGOS**  
**COORDINACIÓN DE ASISTENCIA TÉCNICA**  
**EVENTO SIRE No 2970091**  
**RADICADO IDIGER No. 2015ER14163**

DIRECCIÓN	Carrera 2B No. 48N-12 Sur Carrera 2B No. 48N-18 Sur	ÁREA DIRECTA	160 m <sup>2</sup>		
BARRIO	Los Puentes	POBLACIÓN ATENDIDA	4		
UPZ	55 – Diana Turbay	FAMILIAS	1	ADULTOS	2
LOCALIDAD	18 – Rafael Uribe Uribe	PREDIOS EVALUADOS	1		
CHIP	AAA0011JWDE AAA0011JWCN	OFICIO REMISORIO	CR-21717

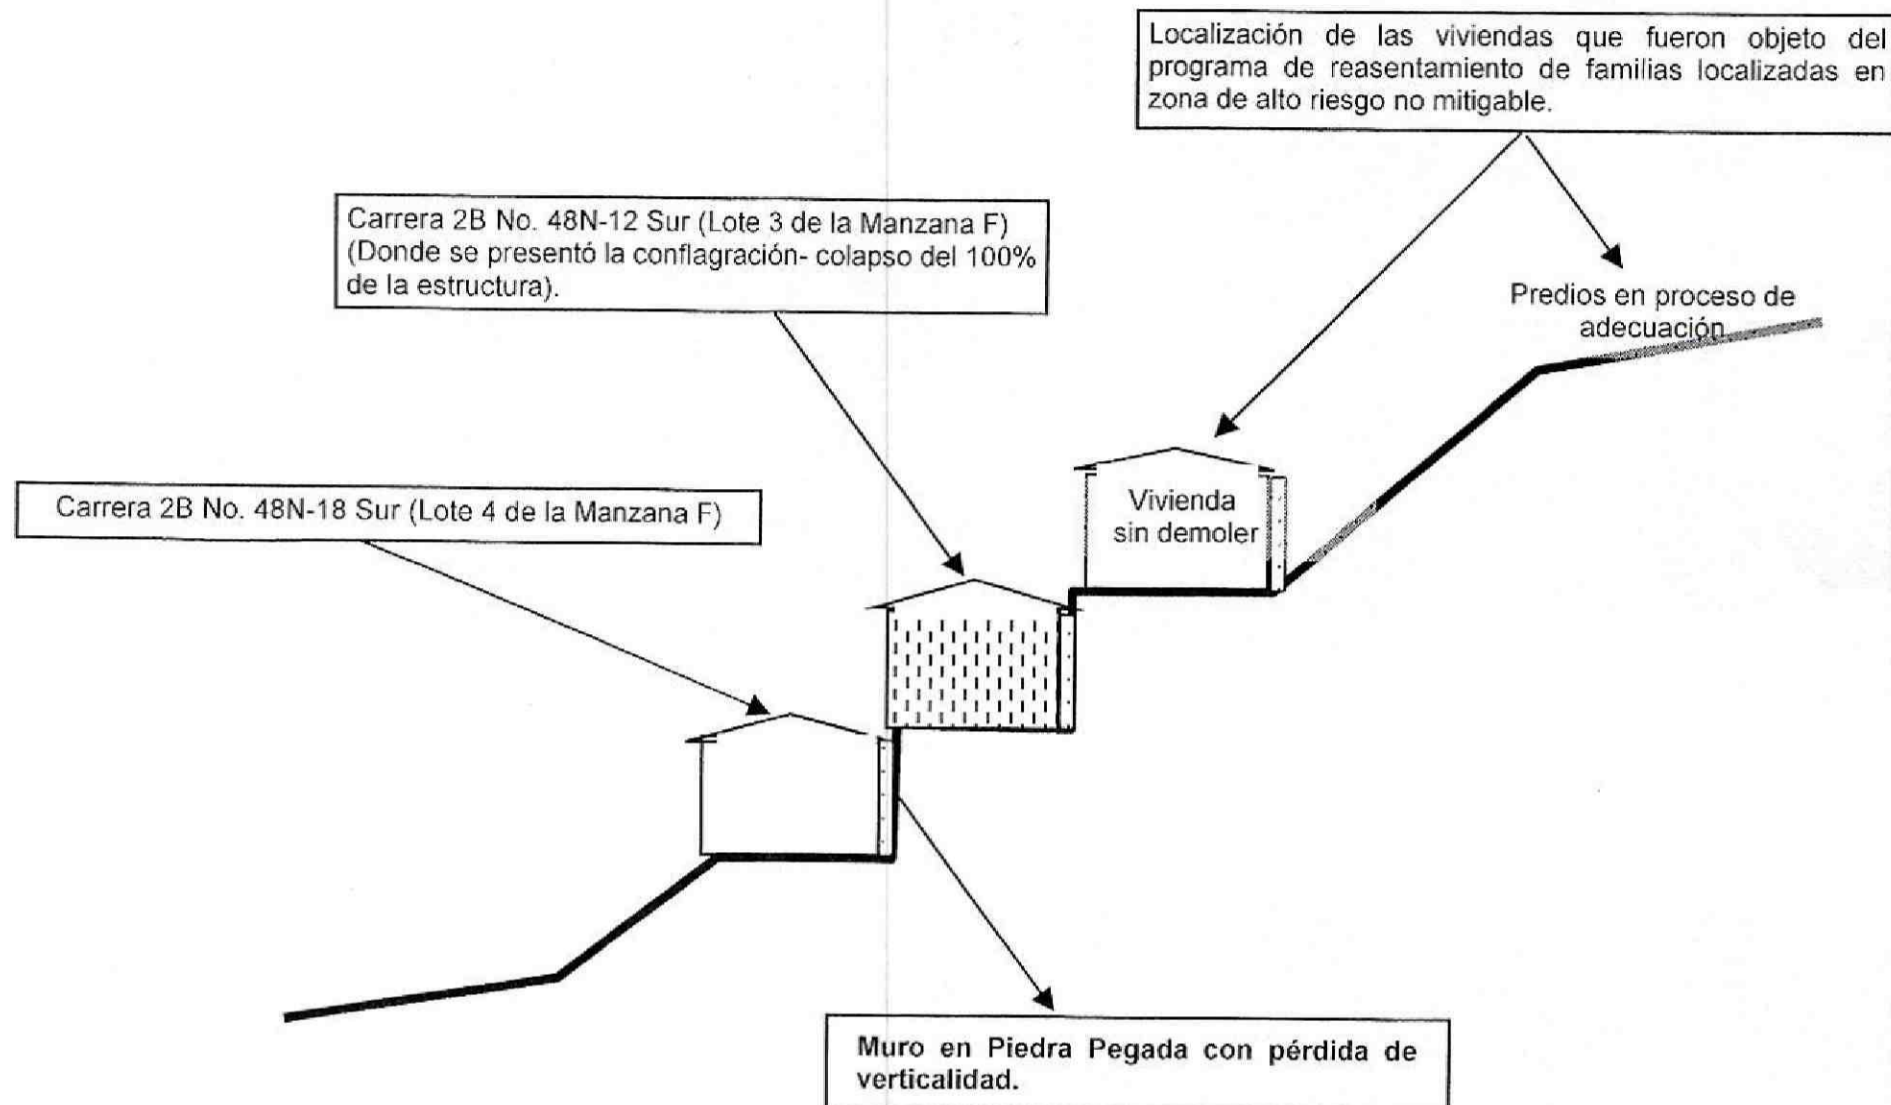
Sobre el costado Norte del predio de la Carrera 2B No. 48N-12 Sur, se implementó un talud de corte y/o relleno para la adecuación y posterior emplazamiento de la vivienda de una altura cercana a los 2 metros y una longitud de 6 metros, como medida de contención se realizó un muro en mampostería simple, medida que no es la adecuada para soportar los empujes del terreno; en la parte alta del talud se emplazan viviendas que fueron objeto del programa de reasentamiento de familias localizadas en zona de alto riesgo no mitigable, adicional a esto, sobre el costado oriental, se implementó un talud de corte, de una altura cercana a los 2 metros y una longitud de 6 metros, como medida de contención se realizó un muro en piedra pegada, en el que se observó pérdida de verticalidad y posibilidad de colapso del mismo.

Figura No. 1. Esquema del sector donde se emplazan los predios evaluados

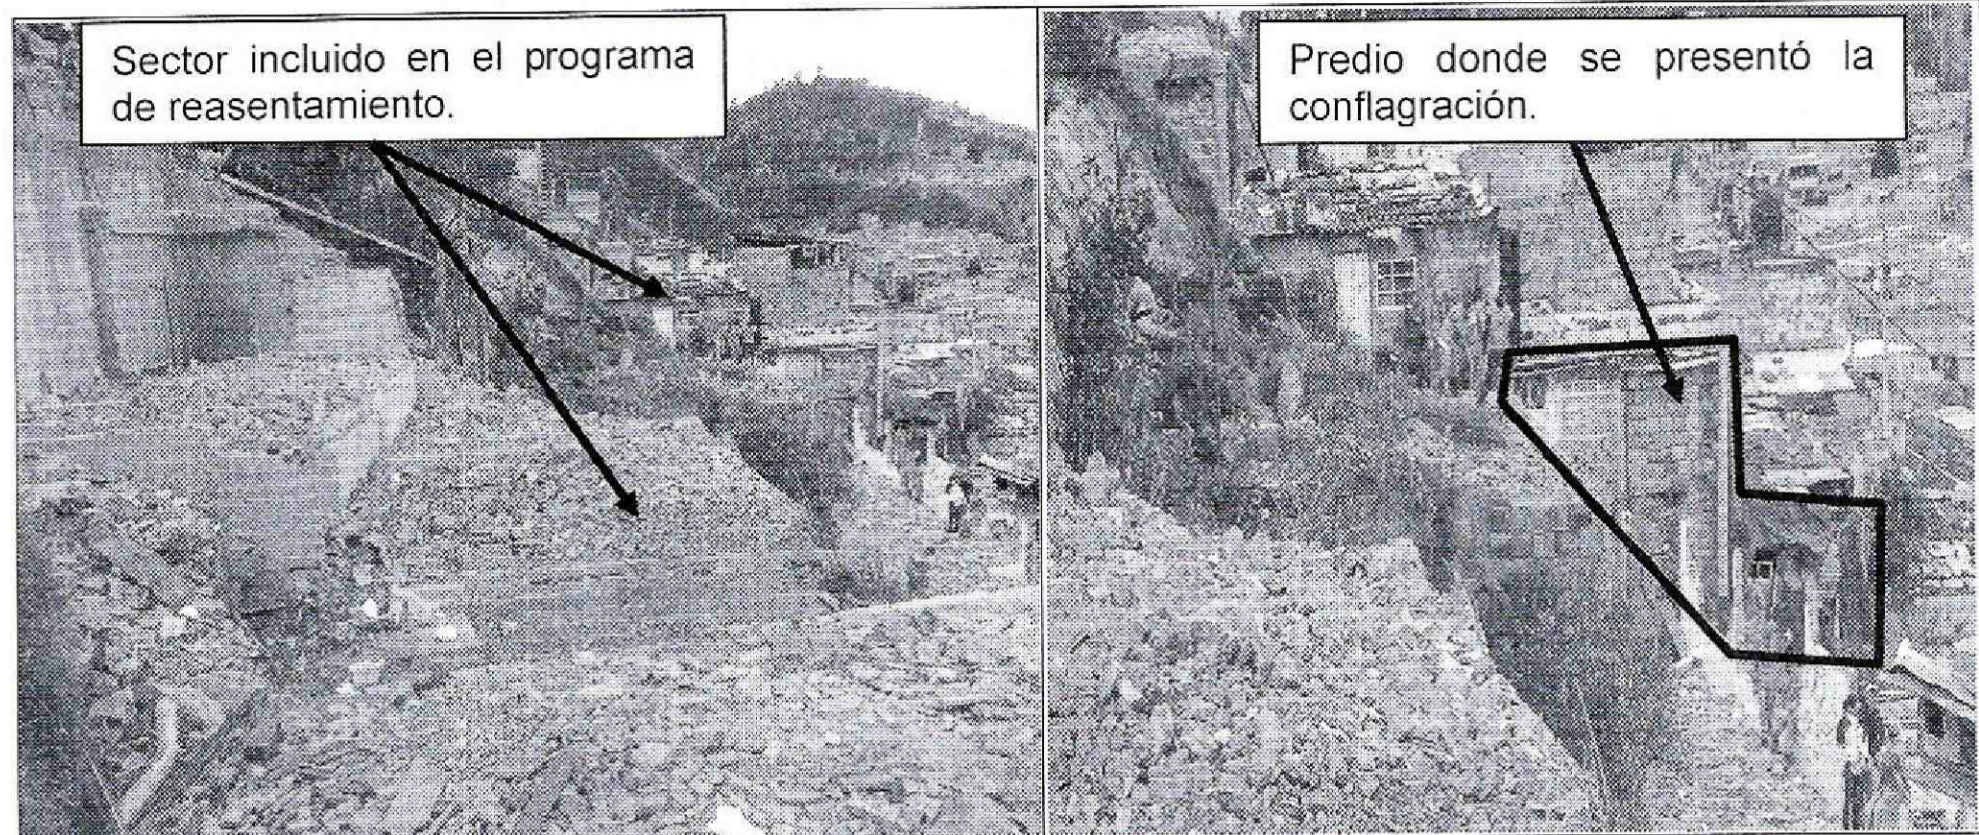
Sector incluido en el programa de reasentamiento.

Predio donde se presentó la conflagración.

**Fotografía 1 y 2.** Parte alta del Barrio los puentes donde se emplazaba la vivienda de la Carrera 2B No. 48N-12 Sur, donde habitaba la señora Luz Mary Guzmán y su Familia. (Fotografía tomada antes de la conflagración).

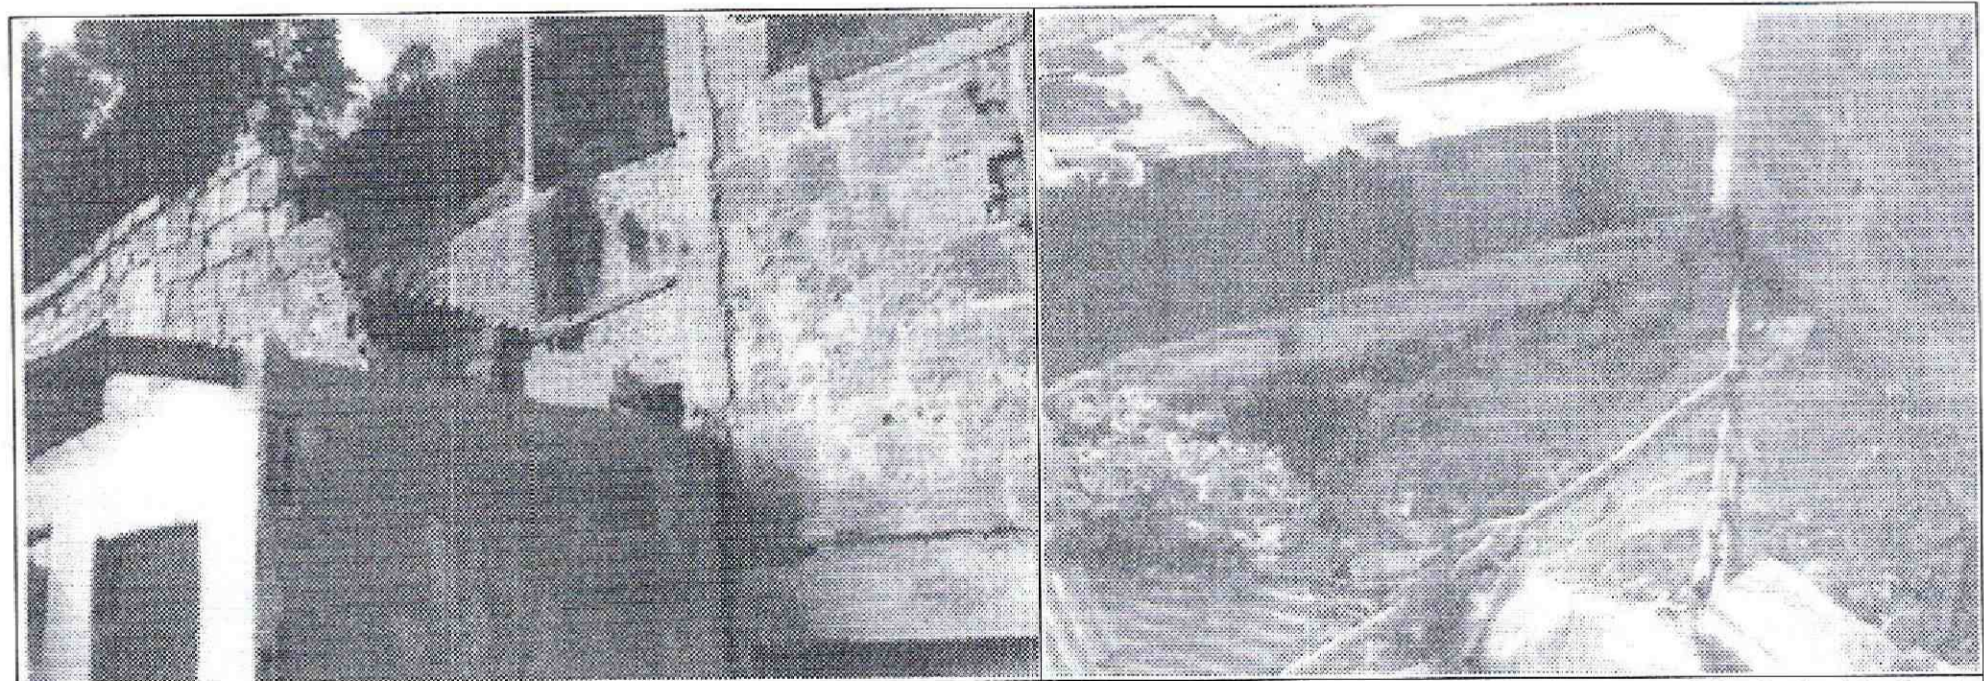
Adicional a lo anteriormente descrito, en el predio de la Carrera 2B No. 48N-12 Sur, se presentó una conflagración; situación que originó el colapso del 100% de la edificación. En el predio de la Carrera 2B No. 48N-12 Sur, se emplazaba una vivienda de un nivel, construida en mampostería simple, con placas de entrepiso en concreto, con cubierta liviana en teja de zinc soportada por un entramado en madera.

La principal causa por la que presentó el colapso de la vivienda emplazada en el predio de la Carrera 2B No. 48N-12 Sur, están las altas temperaturas que sufrió la vivienda a causa de la conflagración.

**Fotografía 3 y 4** Predio de la Carrera 2B No. 48N-12 Sur, barrio los puentes de la Localidad de Rafael Uribe Uribe donde se presentó una conflagración.

- Mantener la recomendación de evacuación de las viviendas ubicadas en los predios de la Carrera 2 No. 48N-12 Sur (LT 3.– MZ F) y Carrera 2 No. 48N-18 Sur (LT 4 – MZ F), dadas las afectaciones evidencias en las mismas, a fin de garantizar la integridad física de sus habitantes.
- Evaluar la posibilidad de incluir los predios de la Carrera 2 No. 48N-12 Sur (LT 3 – MZ F) y Carrera 2 No. 48N-18 Sur (LT 4 – MZ F), en el barrio Los Puentes de la

- Una vez se haya terminado el proceso de reasentamiento de las familias se recomienda demoler las viviendas, retirar los escombros y, en cumplimiento del Artículo 140 del Decreto 190/2004, aislar y señalizar la zona mediante vallas informativas a fin de evitar que tales predios sean ocupados nuevamente. Se deberá finalizar con su incorporación al inventario distrital de los predios desocupados.
