DIAGNÓSTICO TÉCNICO – DI-8555
SUBDIRECCIÓN DE ANÁLISIS DE RIESGOS Y EFECTOS DE CAMBIO CLIMÁTICO
COORDINACIÓN DE ASISTENCIA TÉCNICA
RADICADO IDIGER 2015ER12720

DIRECCIÓN	Calle 70 L No. 22 – 54 Sur	ÁREA DIRECTA	48 m ²				
BARRIO	Los Alpes	POBLACIÓN ATENDIDA	4				
UPZ	67 – El Lucero	FAMILIAS	1	ADULTOS	2	NIÑOS	2
LOCALIDAD	19 – Ciudad Bolívar	PREDIOS EVALUADOS	1				
CHIP	AAA0028ASFT	OFICIO REMISORIO	CR-21721

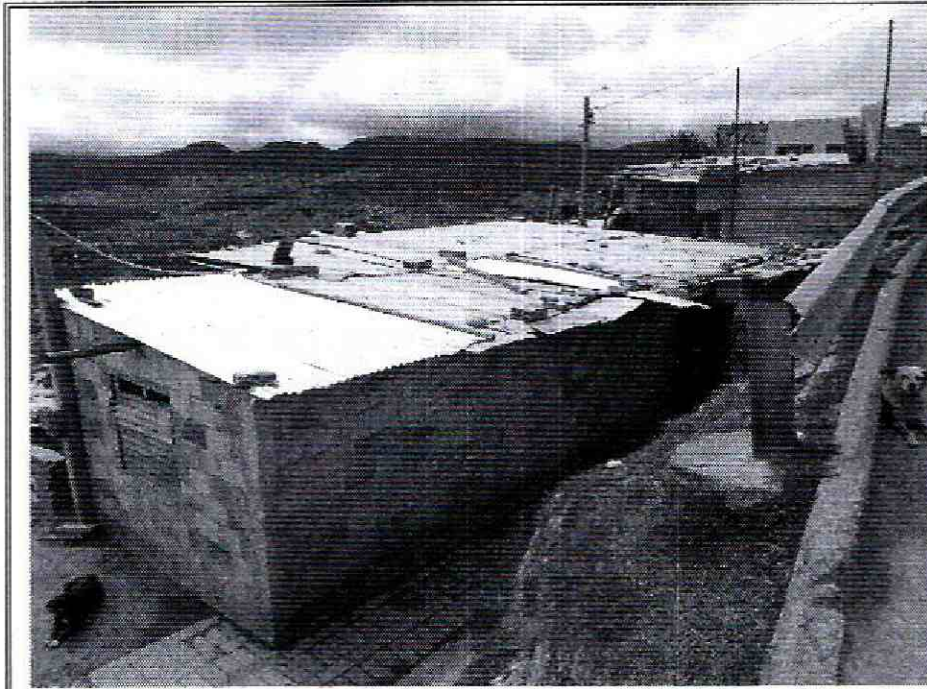
(Ver fotografía 1). La construcción evidencia deficiencias constructivas relacionadas principalmente con la carencia de adecuados elementos estructurales de confinamiento y amarre tipo vigas y columnas. Adicionalmente, en la placa de piso existen algunas fisuras posiblemente relacionadas con deficiencias constructivas (Ver foto 2). Así mismo, en el muro de cerramiento sobre el costado occidental del predio, se observan lesiones de tipo mecánico (fisuras), de tendencia vertical, con abertura aproximada de 2 mm y longitud de 50 cm, lesiones que no generan en la actualidad, compromiso en la estabilidad y habitabilidad de la vivienda (Ver fotografía 3). La vivienda está construida por debajo del nivel de la rasante de la Carrera 23 A, lo que posiblemente favoreciera filtraciones de agua hacia la vivienda en épocas de lluvia; la rasante de la vía se encuentra aproximadamente 2 m más alta que el piso de la vivienda, conformando un talud de corte sobre el costado occidental de la vivienda, con dimensiones aproximadas de 2.00 m de altura por 5 m de longitud y ángulo de talud de tendencia vertical, talud conformado principalmente por suelo arcilloso y posiblemente adecuado para el emplazamiento de la vivienda, y la vía de la Carrera 23 A. El talud no cuenta con obras de protección, ni obras para manejo de aguas de escorrentía subsuperficial, no obstante en la base del talud se evidencia un canal en tierra para dar manejo a las aguas de escorrentía superficial (Ver fotografía 4).

Foto No. 1. Vivienda emplazada en el predio de la Calle 70 L No. 22 - 53 Sur, en el Barrio Los Alpes, de la Localidad de Ciudad Bolívar.

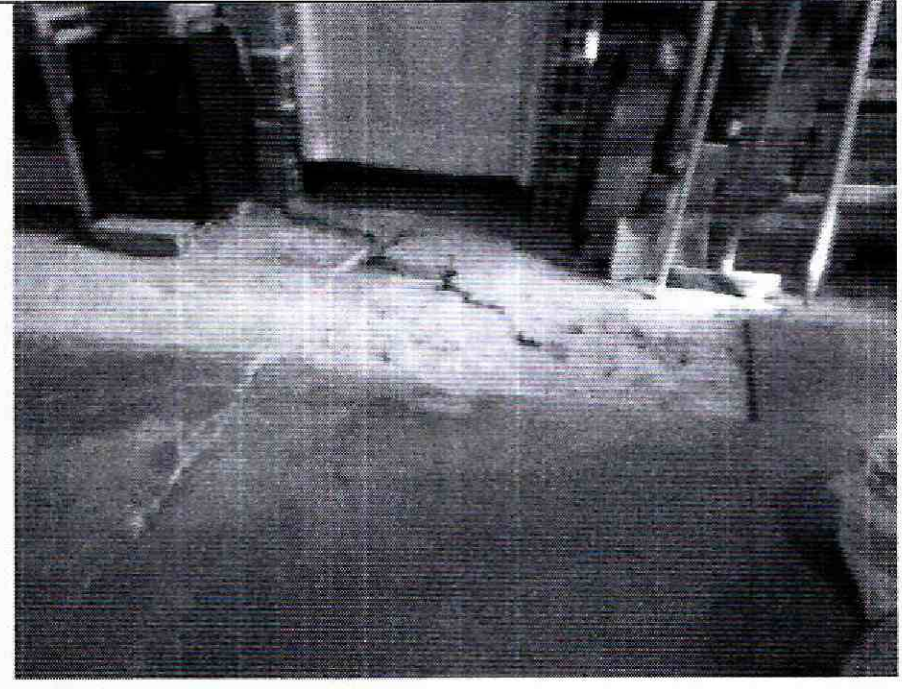
Dentro de las posibles causas por las cuales se presentan las afectaciones en la vivienda, son las deficiencias constructivas relacionadas principalmente con la carencia de adecuados elementos estructurales de confinamiento y amarre tipo vigas y columnas.

Foto No. 2. Fisuras en la placa de piso, en la Vivienda evaluada.

- Al responsable y/o responsables de la vivienda emplazada en el predio de la Calle 70 L No. 22 – 53 Sur, en el Barrio Los Alpes, de la Localidad de Ciudad Bolívar, implementar acciones de mantenimiento, mejoramiento y/o reforzamiento, sobre las instalaciones de la vivienda, con el propósito de garantizar durante la vida útil del inmueble, las condiciones adecuadas para su uso.

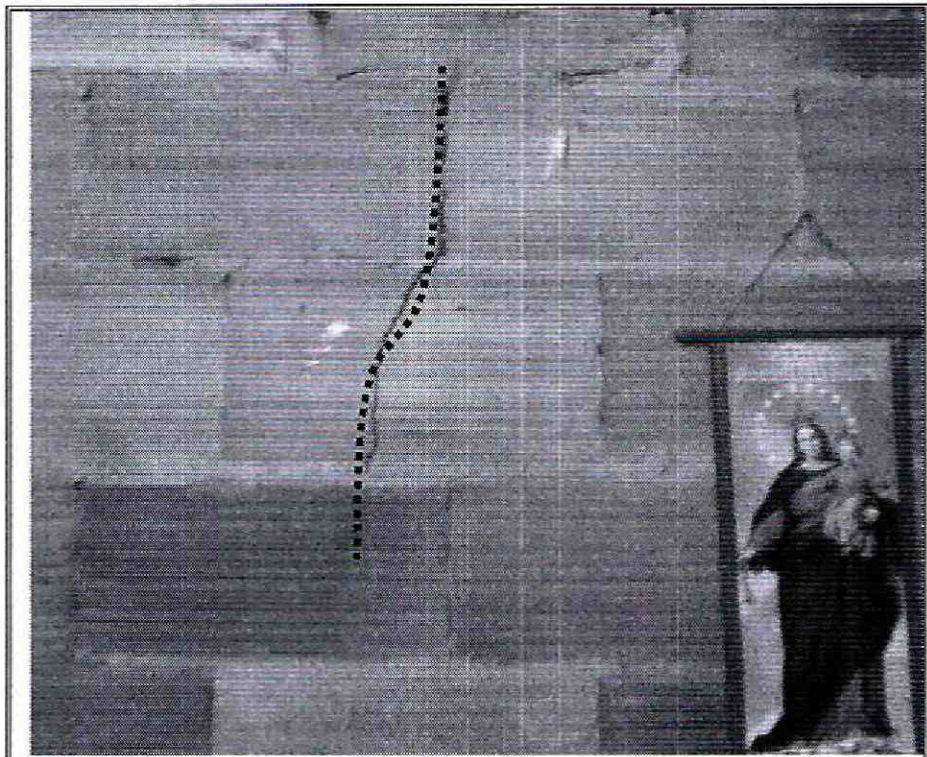
Foto No. 3. Fisuras de tendencia vertical, en el muro de cerramiento del costado oriental, en la vivienda evaluada.

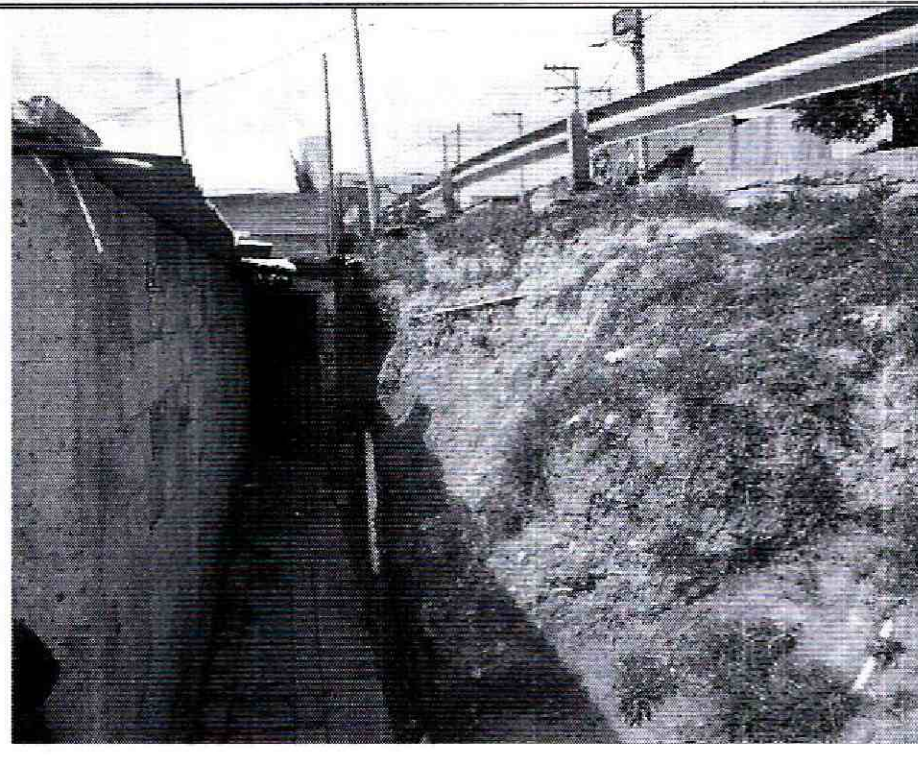
Foto No. 4. Talud de corte sobre el costado occidental de la vivienda evaluada.
