DIAGNÓSTICO TÉCNICO – DI-8557
SUBDIRECCIÓN DE ANÁLISIS DE RIESGOS Y EFECTOS DE CAMBIO CLIMÁTICO
COORDINACIÓN DE ASISTENCIA TÉCNICA
RADICADO IDIGER 2015ER12979

DIRECCIÓN	Carrera 17 K Bis con Calle 74 Sur	ÁREA DIRECTA	800 m ²				
BARRIO	Bogotá Sector Tequendama	POBLACIÓN ATENDIDA	24				
UPZ	68 –Tesoro	FAMILIAS	7	ADULTOS	15	NIÑOS	9
LOCALIDAD	19 – Ciudad Bolívar	PREDIOS EVALUADOS	1				
CHIP	-----	OFICIO REMISORIO	CR-21726

En atención a radicado 2015ER12979, personal del Instituto Distrital de Gestión de Riesgo y Cambio Climático - IDIGER, realizó visita técnica el día 30 de Julio de 2015 al sector de la Carrera 17 K Bis con Calle 74 Sur, en el Barrio Bogotá, Sector Tequendama de la Localidad de Ciudad Bolívar. En el sector se emplazan viviendas de uno (01) a cuatro (04) niveles, construidos en mampostería parcialmente confinada, algunos con terrazas como estructura de cubierta y otras con cubiertas livianas en tejas de asbesto cemento y/o zinc. Las viviendas del sector evidencian deficiencias constructivas relacionadas con la ausencia de elementos de confinamiento y amarre tipo vigas y columnas. Las vías de acceso al sector son peatonales sobre el terreno natural, no cuentan con obra

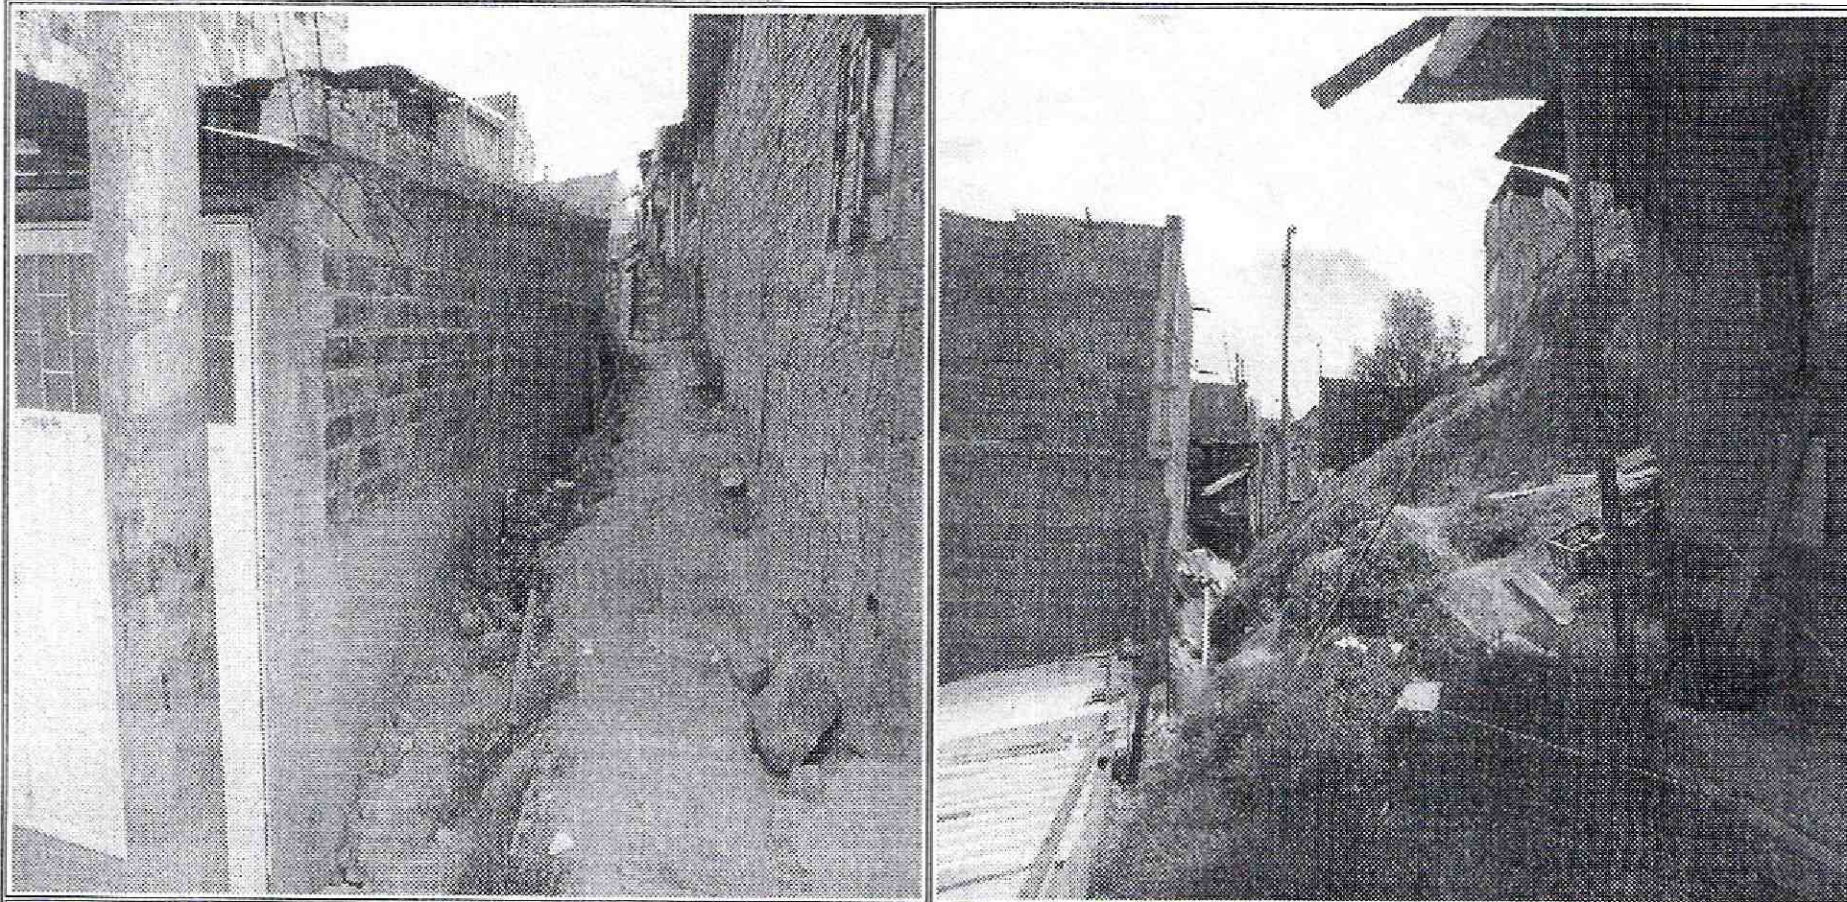
Foto No. 1 y 2. Sendero peatonal de acceso al sector de la Carrera 17 K Bis con Calle 74 Sur Barrio Bogotá Sector Tequendama

- A la Alcaldía Local de Ciudad Bolívar, desde su competencia, adelantar las acciones administrativas tendientes a identificar el responsable de realizar las obras de protección y contención, así como las obras para el manejo de las aguas de escorrentía superficial y subsuperficial del sendero peatonal que sirve como vía de acceso al sector de la Carrera 17 K Bis con Calle 74 Sur, ubicado en el Barrio Bogotá Sector Tequendama; lo anterior con el ánimo de garantizar las condiciones de estabilidad del sendero y la habitabilidad de la vivienda ubicadas en la parte baja de este, como también la integridad física de los transeúntes del sector.

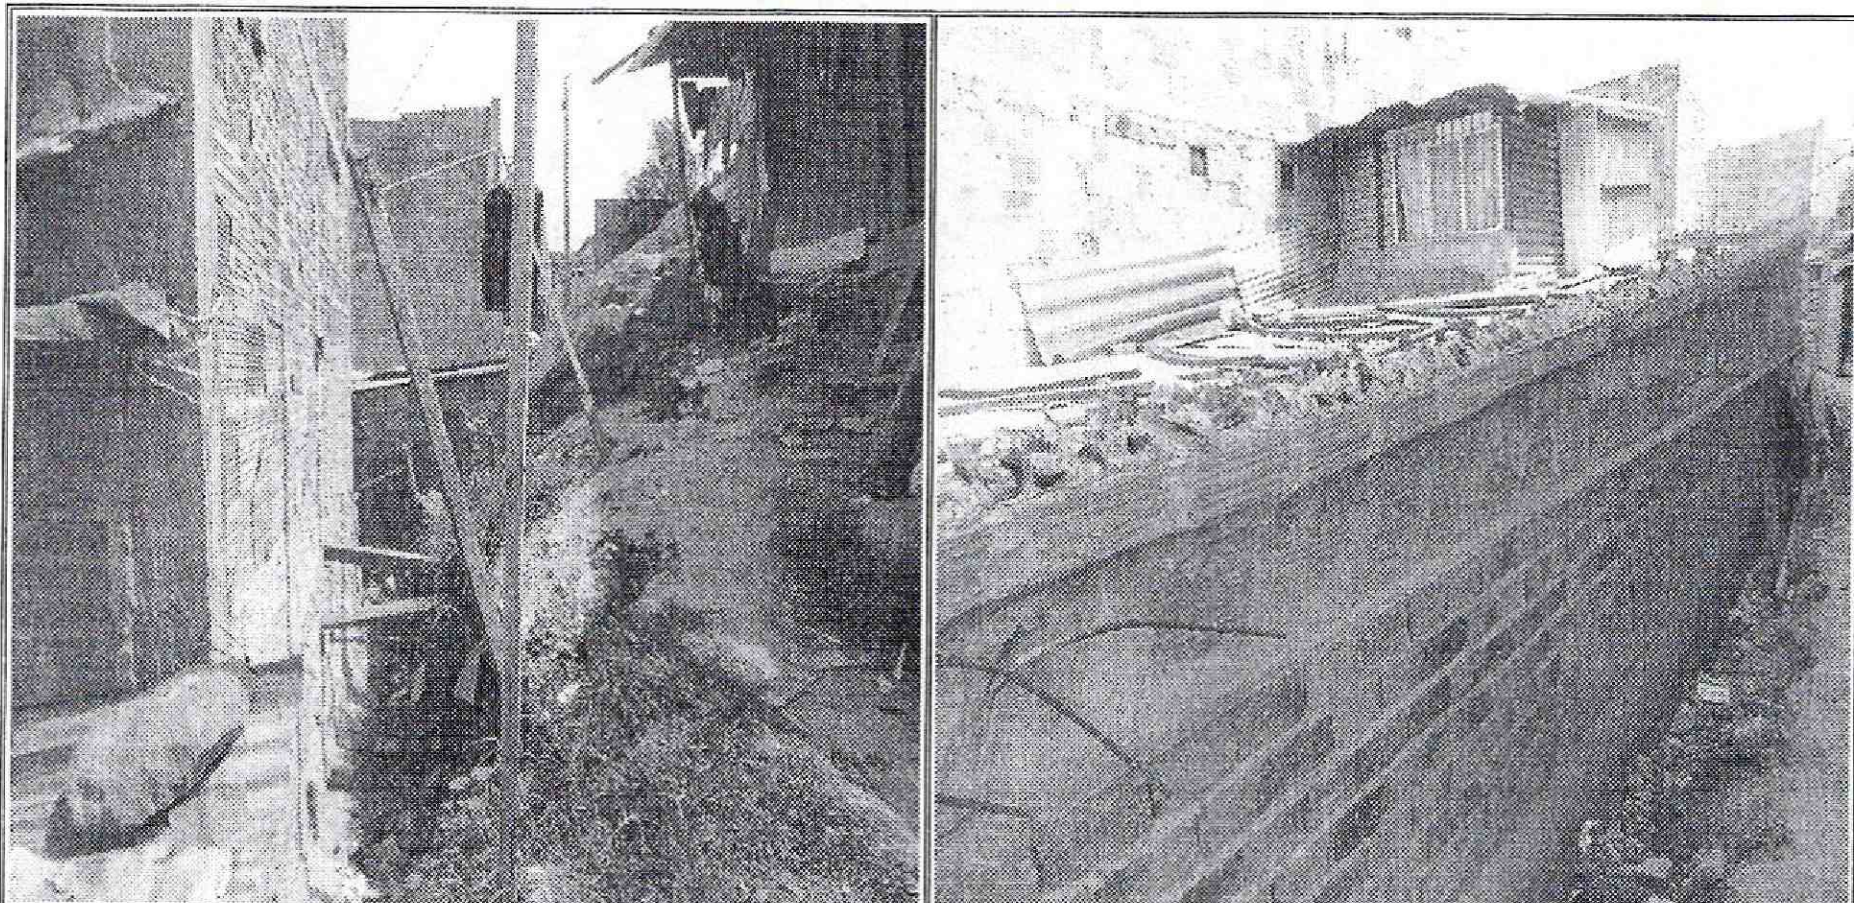
Las viviendas de la manzana D, del barrio Bogotá Sector Tequendama, fueron acomodadas al terreno mediante la implementación de taludes de corte y relleno que en general no cuentan con medidas de contención y/o protección, así como tampoco, con medidas para el manejo de aguas de escorrentía superficial y subsuperficial; se encuentran ubicadas aproximadamente 1.2 metros por debajo de la vía peatonal de acceso al sector.

Foto No. 3 y 4. Viviendas por debajo del nivel del sendero peatonal de la Carrera 17 K Bis con Calle 74 Sur Barrio Bogotá Sector Tequendama

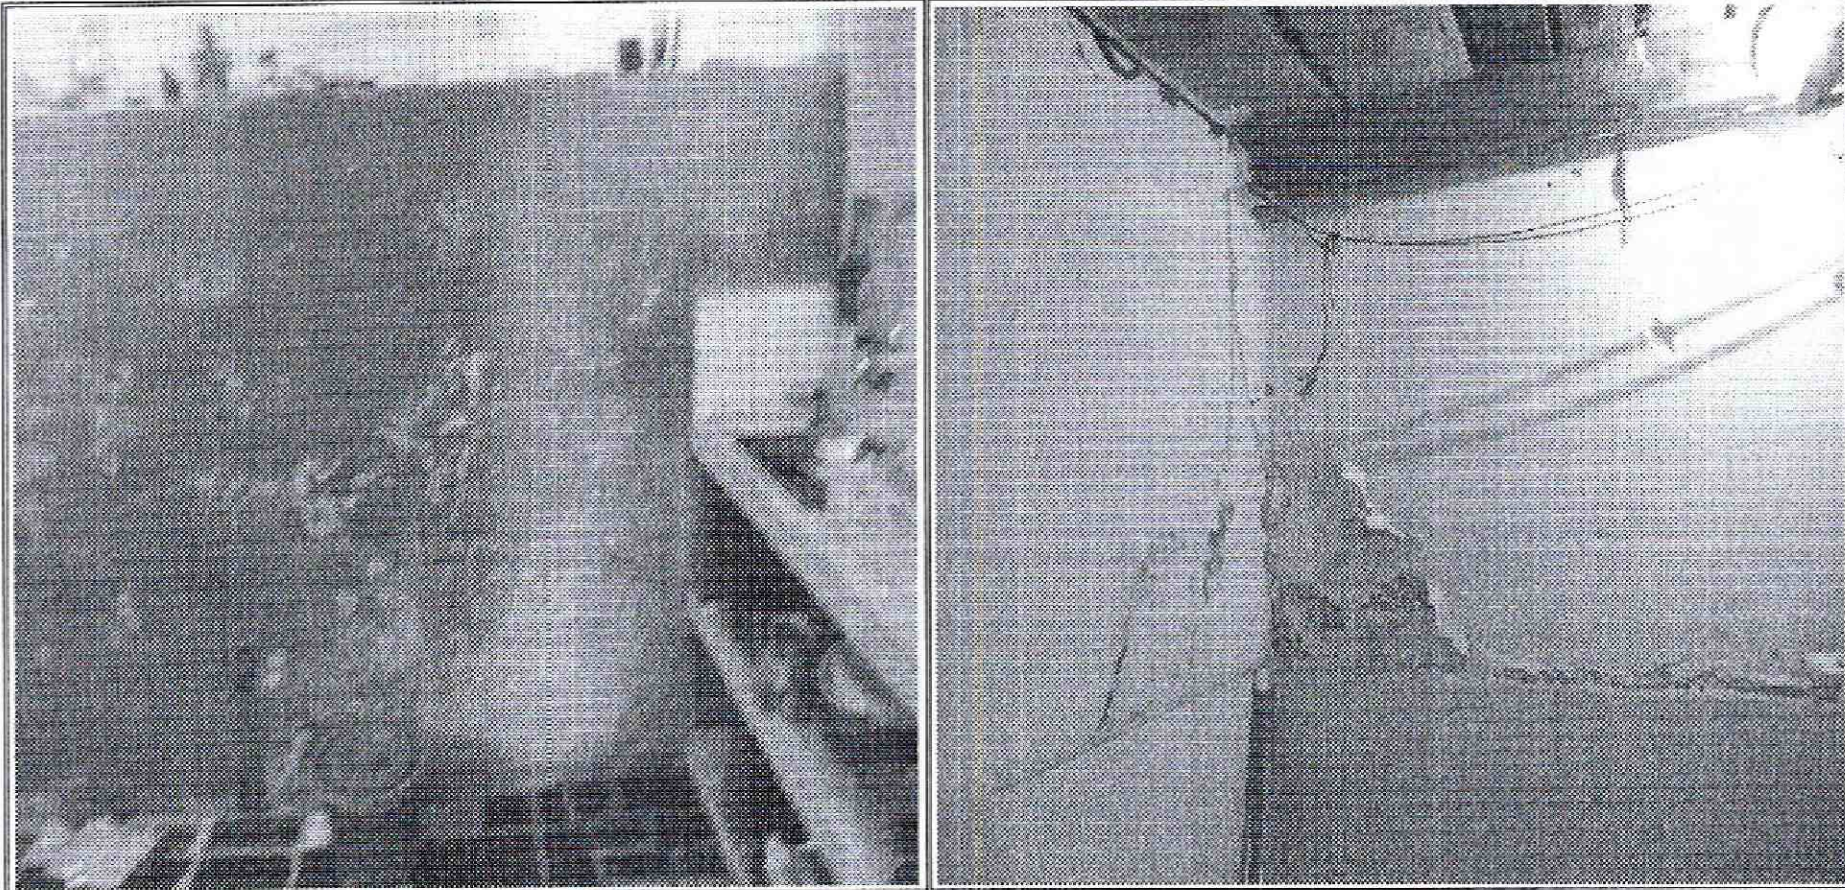
En la inspección visual realizada al interior de algunas viviendas de la Manzana D del barrio Bogotá Sector Tequendama, se identifican humedades en los muros de cerramiento perimetral sobre el costado occidental, al igual que fisuras en elementos no estructurales. No se evidencian afectaciones en elementos estructurales que indiquen compromiso en la estabilidad estructural de las viviendas en la actualidad bajo cargas normales de servicio (Ver fotografías 1 a 8).

Dentro de las posibles causas por las que se están presentando las humedades, se pueden mencionar la ausencia de medidas para el manejo de las aguas de escorrentía superficial y subsuperficial del sendero peatonal en terreno natural que corresponde a la vía de acceso principal del sector. Así mismo las afectaciones que presentan algunas viviendas pueden estar relacionados con las deficiencias constructivas, relacionadas con la ausencia de elementos de confinamiento y amarre.

Foto No. 5 y 6. Humedades en los muros perimetrales del costado occidental de algunas viviendas de la Manzana D del Barrio Bogotá Sector Tequendama

- Al responsable y/o responsables de las viviendas de Manzana D del barrio Bogotá Sector Tequendama, de la Localidad de Ciudad Bolívar, implementar acciones para el mantenimiento y/o mejoramiento de la calidad de las viviendas allí existente; esto con el fin de garantizar durante la vida útil de la misma las condiciones adecuadas para su uso.

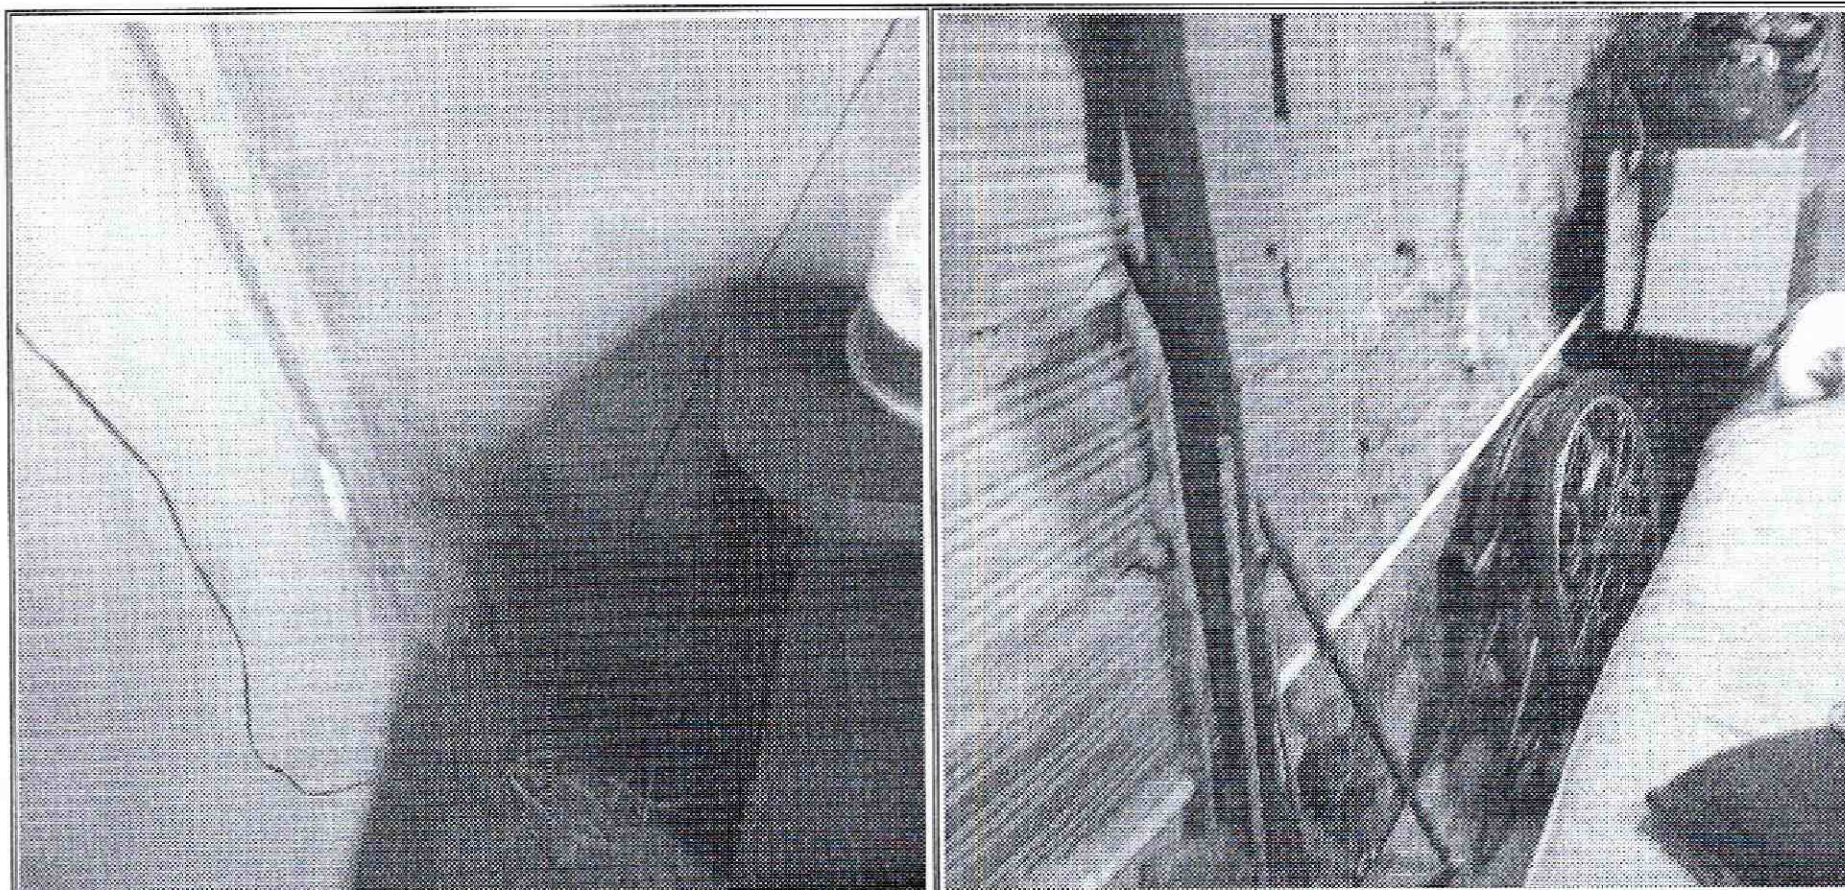
Foto No. 7 y 8. Humedades en los muros perimetrales del costado occidental de algunas viviendas de la Manzana D del Barrio Bogotá Sector Tequendama
