DIAGNÓSTICO TÉCNICO DI - 8561
SUBDIRECCIÓN DE ANÁLISIS DE RIESGOS Y EFECTOS DE CAMBIO CLIMÁTICO
COORDINACIÓN DE ASISTENCIA TÉCNICA
RADICADO IDIGER No. 2015ER13709
RADICADO IDIGER No. 2015ER18459
EVENTO SIRE No. 3263108

DIRECCIÓN Calle 33 Sur No. 13C-04 Diagonal 32H Sur No. 13B-08		ÁREA DIRECTA	200 m <sup>2</sup>	
BARRIO Las Colinas POBLACIÓN ATEND		POBLACIÓN ATENDIDA	19	
UPZ	54 - Marruecos	FAMILIAS 6 ADULTOS	17 NIÑOS 2	
LOCALIDAD	53 - Marco Fidel Suarez	PREDIOS EVALUADOS	2	
CHIP AAA0007JEMS AAA0007JHAW		OFICIO REMISORIO	CR-21738

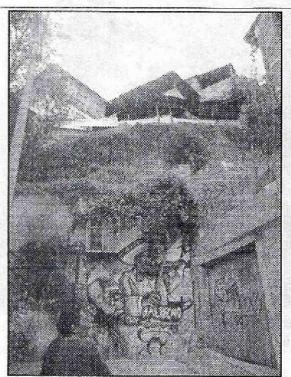
La vivienda emplazada en el predio de la Calle 33 Sur No. 13C-04 (parte alta del antiguo frente de explotación minera), corresponde a una edificación de tres (3) niveles (uno de los cuales se localiza por debajo de la cota de rasante de la Calle 33 Sur), construida en mampostería parcialmente confinada, con placas de entrepiso en concreto reforzado y cubierta liviana en tejas de zinc.

Fotografía 1. Vista de la vivienda emplazada en el predio de la Calle 33 Sur No. 13C-04.

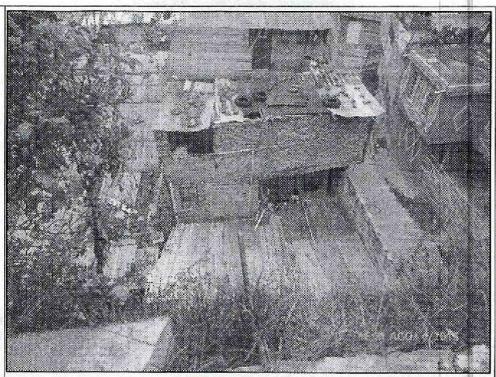
En la parte baja del talud (antiguo frente de explotación minera), en el predio de la Diagonal 32H Sur No. 13B-08, se emplaza una vivienda de tres (3) niveles, construida en mampostería parcialmente confinada, con placas de entrepiso en concreto reforzado, al costado occidental de la misma, se localiza una zona destinada como garaje, la cual presenta compromiso en su funcionalidad por la posibilidad del colapso de la placa de contrapiso de la vivienda localizada en el predio de la Calle 33 Sur No. 13C-04 (parte alta del talud).

Fotografía 2. Vista de la vivienda emplazada en el predio de la Diagonal 32H Sur No. 13B-08.

- Al responsable y/o responsables del predio de la Diagonal 32H Sur No. 13B-08, Barrio Las colinas de la Localidad de Rafael Uribe Uribe, mantener la recomendación de restricción de uso de la zona de garaje localizada al costado occidental del predio evaluado, hasta tanto se garanticen las condiciones de seguridad de dicho espacio.

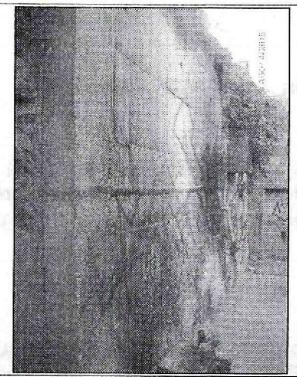
Fotografía 3 y 4. Vista del muro de contención implementado en la parte baja del talud de corte evaluado, en el que se observó una inclinación de aproximadamente 5 grados con respecto a la vertical; situación que no genera compromiso en las estabilidad del muro bajo cargas normales de servicio.

- La estabilidad estructural y funcionalidad del muro de contención localizado en la parte baja del talud de corte evaluado, no se encuentran comprometidas por las afectaciones identificadas en el mismo, ni ante cargas normales de servicio.

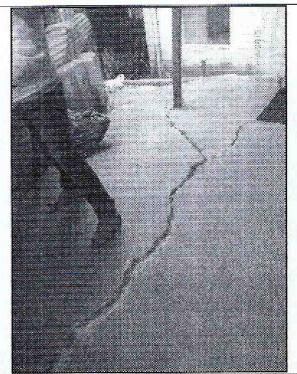
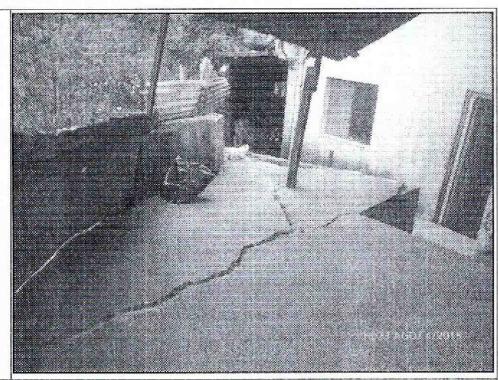
Se identificó agrietamiento y asentamiento al costado oriental de la placa de contrapiso del sector del patio de la vivienda emplazada en el predio de la Calle 33 Sur No. 13C-04, daños que se evidencian por grietas con longitudes de aproximadamente 2 metros y aberturas cercanas a 3 centímetros; las cuales se encuentran asociadas a la pérdida de material de soporte sobre el cual se encuentra cimentado el costado occidental de la vivienda (zona de patio); al momento de la emergencia que se presentó en mes de Mayo de 2010. Situación que genera compromiso en la funcionalidad del costado oriental de la vivienda, donde se localiza la zona de patio.

Entre las posibles causas por las cuales se están presentando las afectaciones observadas en la placa de contrapiso de la vivienda emplazada en el predio de la Calle 33 Sur No. 13C-04, se encuentra la ausencia de medidas de confinamiento del material sobre el cual se encuentra cimentado este sector de la vivienda, situación que origina perdida de material de soporte, sumado al aporte inadecuado de aguas desde el predio evaluado. Por otra parte, la afectación identificada sobre el muro de contención, posiblemente se relaciona con el empuje que pudieren ejercer las raíces del árbol que se localiza en este sector.

Fotografía 5 y 6. Vista de la placa de contrapiso de la zona de patio localizada al costado oriental del predio de la Calle 33 Sur No. 13C-04, en la que se observan afectaciones que comprometen la funcionalidad de este espacio.

Colapso parcial y/o total de la placa de contrapiso de la zona de patio de la vivienda emplazada en el predio de la Calle 33 Sur No. 13C-04; situación que compromete la funcionalidad de la zona de garaje de la vivienda emplazada en el predio de la Diagonal 32H Sur No. 13B-08.

- La funcionalidad de la zona de patio del costado oriental del predio de la Calle 33 Sur No. 13C-04, Barrio Las Colinas de la Localidad de Rafael Uribe Uribe, se encuentra comprometida en la actualidad por las afectaciones identificadas en la placa de contrapiso.

- Al responsable y/o responsables del predio de la Calle 33 Sur No. 13C-04, Barrio Las Colinas de la Localidad de Rafael Uribe Uribe, mantener la recomendación de restricción de uso de la zona de patio localizada al costado oriental del predio evaluado, hasta tanto se implementen las medidas que garanticen la estabilidad de dicho sector.
