**DIAGNÓSTICO TÉCNICO DI – 8562**  
**SUBDIRECCIÓN DE ANÁLISIS DE RIESGOS Y EFECTOS DE CAMBIO CLIMÁTICO**  
**COORDINACIÓN DE ASISTENCIA TÉCNICA**  
**RADICADO IDIGER No. 2015ER18019**

| PREDIO | Calle 36F Sur No. 3A-51 | ÁREA DIRECTA | 90 m <sup>2</sup> | | |

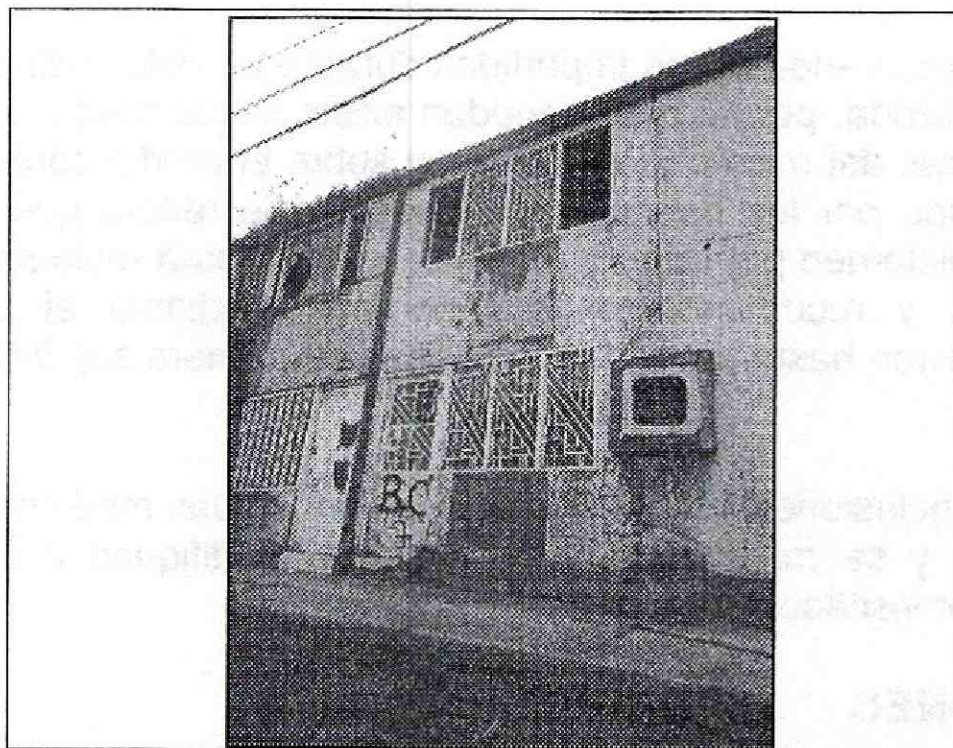
En visita realizada el día 15 de Octubre de 2015, se verificó que la vivienda evaluada no se encuentra habitada tal como se recomendó en diferentes pronunciamientos emitidos por la entidad; así mismo se evidenció en la inspección realizada desde el exterior, afectaciones en los muros de cerramiento de fachada relacionados con desprendimientos de mampuestos, asentamientos diferenciales grietas de tendencia vertical y diagonal escalonada con longitudes de aproximadamente 1.20 metros y aberturas cercanas a los 0.5 centímetros; desde las ventanas de fachada del primer y nivel daños en los muros divisorios relacionadas con deformaciones, agrietamientos que comprometen la estabilidad estructural y habitabilidad de la misma.

Entre las posibles causas por las cuales se presentan las afectaciones identificadas en la vivienda, se encuentran los procesos de remoción en masa identificados en la zona donde se emplaza la Urbanización Villa de Los Alpes.

Fotografía 1. Vista de la fachada de la vivienda emplazada en el predio de la Calle 36F Sur No. 3A-51, Urbanización Villa de los Alpes de la Localidad de San Cristóbal.

- La estabilidad estructural y habitabilidad de la vivienda emplazada en el predio de la Calle 36 F Sur No. 3A-51, Urbanización Villa de Los Alpes de la Localidad de San Cristóbal, se encuentran comprometidas en la actualidad por los daños severos que se identificaron en la misma, relacionados con los procesos de remoción en masa identificados en la zona donde se emplaza la Urbanización Villa de Los Alpes.

- A los responsables de la vivienda emplazada en la en el predio de la Calle 36 F Sur No. 3A-51, Urbanización Villa de Los Alpes de la Localidad de San Cristóbal, acoger la recomendación de evacuación de la misma.
