DIAGNÓSTICO TÉCNICO DI - 8570
SUBDIRECCIÓN DE ANÁLISIS DE RIESGOS Y EFECTOS DE CAMBIO CLIMÁTICO
COORDINACIÓN DE ASISTENCIA TÉCNICA
RADICADO IDIGER No. 2015ER13812

PREDIO	Calle 29 Sur No. 2A-14	ÁREA DIRECTA	100 m ²		
BARRIO	Cordoba	POBLACIÓN ATENDIDA	1		
UPZ	34 – 20 de Julio	FAMILIAS	1	ADULTOS	1
LOCALIDAD	4 – San Cristóbal	PREDIOS EVALUADOS	1		
CHIP	AAA0002MYUZ	OFICIO REMISORIO	CR-21782

<h2>DIAGNÓSTICO TÉCNICO</h2>	Código:	GAR-FT-03
		Versión:	03
		Código documental:	01/10/2014

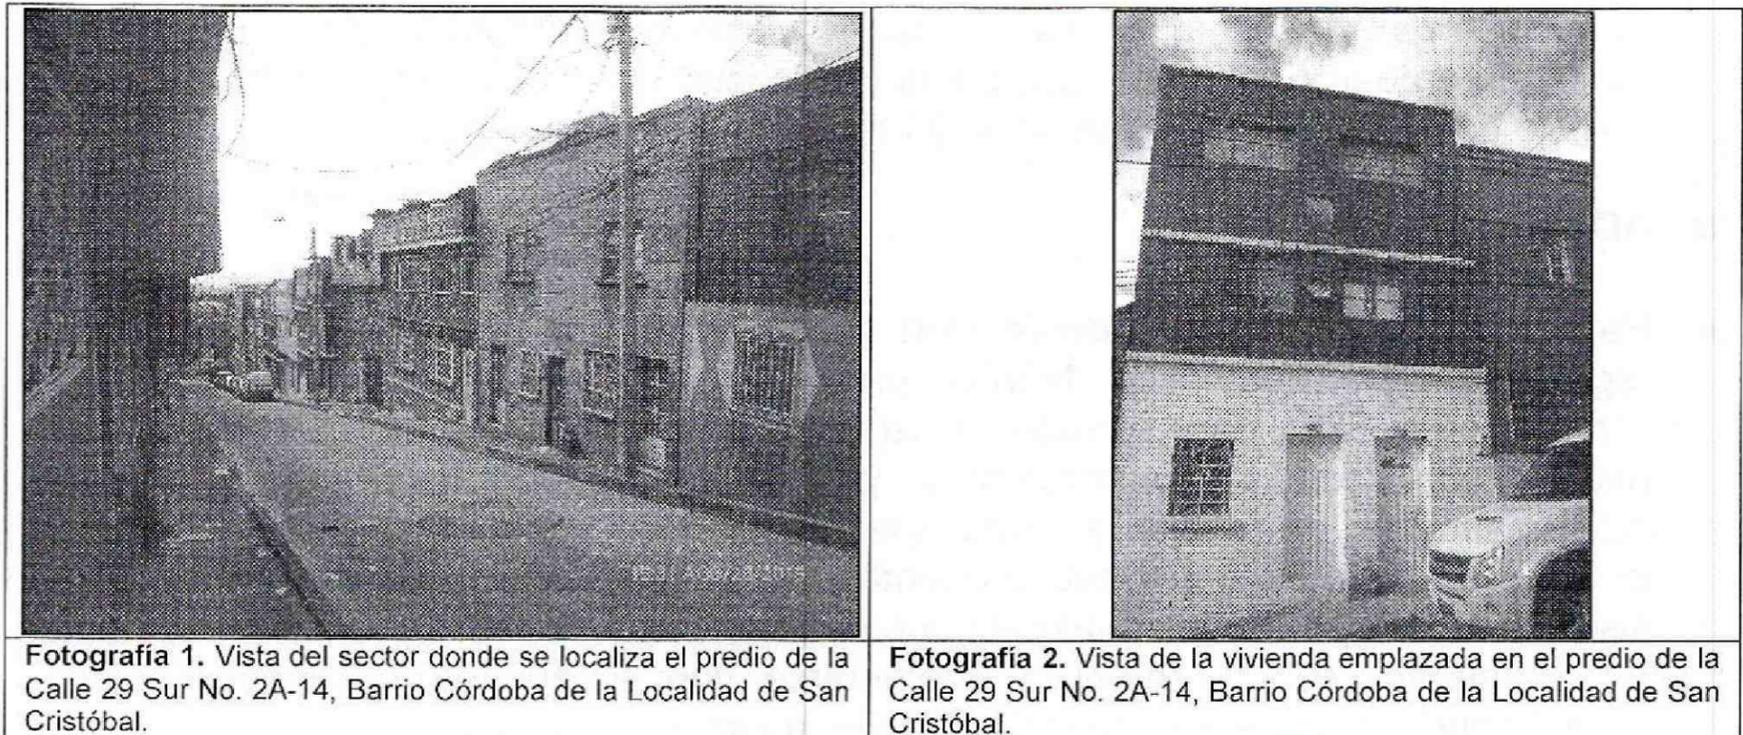
5. REGISTRO FOTOGRAFICO

En el predio de la Calle 29 Sur No. 2A-14, se emplaza una vivienda de tres (3) niveles, construida en mampostería parcialmente confinada, con cubierta liviana en teja de asbesto cemento soportada por un entramado en madera que a su vez se apoya sobre los muros de cerramiento de la misma. La vivienda presenta deficiencias constructivas relacionadas con la ausencia de elementos de confinamiento y amarre del tipo columnas y vigas. Se resalta que no pudo accederse a la misma, ya que la Señora Raquel Pulido no permitió el ingreso, razón por la que se realizó la inspección visual desde el exterior, en busca de daños sin encontrar indicios de los mismos.

- Con base en la inspección visual realizada desde el exterior a la vivienda emplazada en el predio de la Calle 29 Sur No. 2A-14, en el Barrio Córdoba de la Localidad de San Cristóbal; desde todos sus costados visibles no se evidenció ningún tipo de daño; sin embargo, al no ser posible la verificación del interior de la edificación no es posible concluir sobre la estabilidad y habitabilidad de la misma.

- Al responsable y/o responsables del predio de la Calle 29 Sur No. 2A-14, en el Barrio Córdoba de la Localidad de San Cristóbal, implementar acciones para el mantenimiento reforzamiento y/o mejoramiento de la calidad de las viviendas allí existente; esto con el fin de garantizar durante la vida útil de la misma las condiciones adecuadas para su uso.
