DIAGNÓSTICO TÉCNICO – DI-8571
SUBDIRECCIÓN DE ANÁLISIS DE RIESGOS Y EFECTOS DE CAMBIO CLIMÁTICO
COORDINACIÓN DE ASISTENCIA TÉCNICA
RADICADO IDIGER 2015ER12282

DIRECCIÓN	Calle 62 Sur No. 18R - 51	ÁREA DIRECTA	48 m ²				
BARRIO	Gibraltar Sector 1	POBLACIÓN ATENDIDA	2				
UPZ	67 – El Lucero	FAMILIAS	1	ADULTOS	2	NIÑOS	0
LOCALIDAD	19 – Ciudad Bolívar	PREDIOS EVALUADOS	1				
CHIP	AAA0023LTFZ	OFICIO REMISORIO	CR-21784

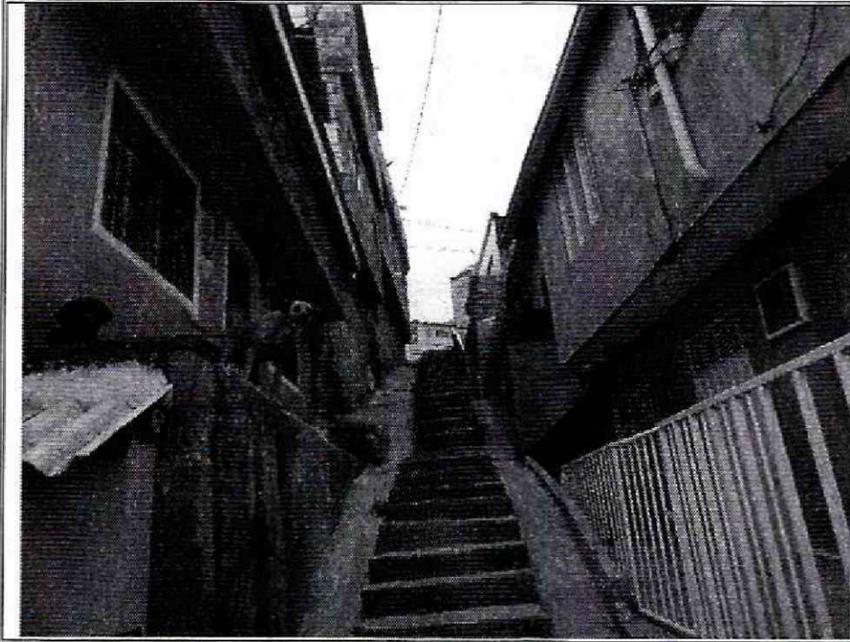
En atención al radicado IDIGER 2015ER12282, personal del Instituto Distrital de Gestión de Riesgo y Cambio Climático - IDIGER, realizó visita técnica el día dieciséis (16) de Julio de 2015 al predio de la Calle 62 Sur No. 18R – 51, en el Barrio Gibraltar Sector I, de la Localidad de Ciudad Bolívar; verificándose que en el sector se encuentran viviendas de uno (1) y dos (2) niveles, construidas en mampostería simple y en material de recuperación, debido a la pendiente alta del sector, para la adecuación de las viviendas se implementaron taludes de corte y relleno, los cuales normalmente no cuentan con medidas de contención, como tampoco con obras para el adecuado manejo de aguas de escorrentía superficial y subsuperficial. El sector se encuentra consolidado urbanísticamente, con vías de acceso peatonales en escalera en concreto. (Ver fotografía 1).

Foto No. 1. Acceso a la vivienda de la Calle 62 Sur No. 18R-51.

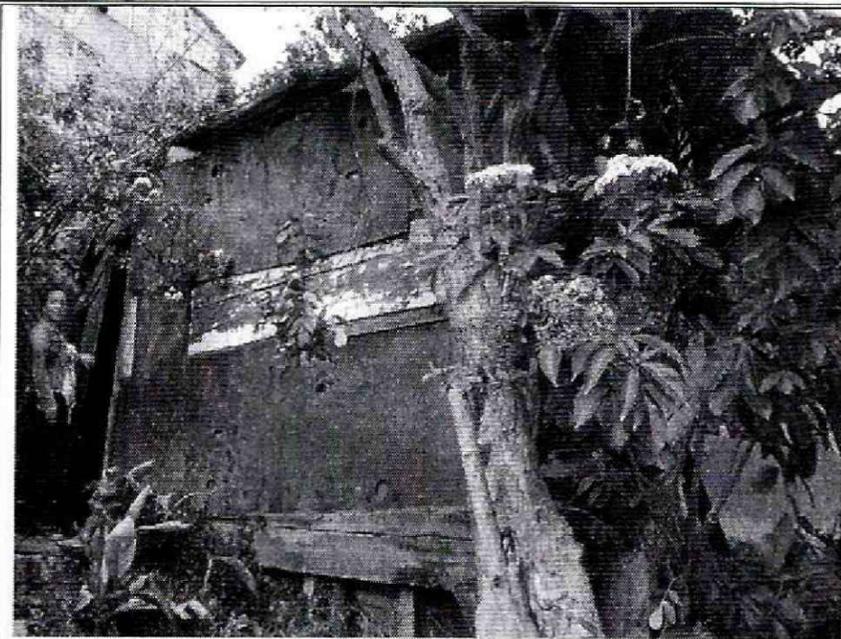
En el predio de Calle 62 Sur No. 18R - 51 , se emplaza una vivienda de un (01) nivel, construida en material de recuperación, con piso en afirmado del suelo, con cubierta en tejas de zinc, sostenida por un entramado en madera que descansa sobre los elementos de cerramiento perimetrales de la misma, (Ver fotografía 2). La vivienda presenta deficiencias constructivas relacionadas principalmente con la ausencia de elementos de confinamiento y amarre tipo columnas y vigas, haciéndola vulnerable ante la acción de cargas dinámicas (sismo u otros). No se identifican afectaciones que indiquen compromiso en la estabilidad estructural de la vivienda, en el corto plazo bajo cargas normales de servicio (Ver fotografía 3).

Foto No. 3. Aspecto de la vivienda emplazada en la Calle 62 Sur No. 18R-51, en el Barrio Gibraltar Sector I, de la Localidad de Ciudad Bolívar.

- Al responsable y/o responsables de la vivienda emplazada en el predio de la Calle 62 Sur No. 18R - 51, en el Barrio Gibraltar Sector I, de la Localidad de Ciudad Bolívar, implementar acciones de mantenimiento, mejoramiento y/o reforzamiento, de la vivienda allí emplazada, con el propósito de garantizar durante la vida útil del inmueble, las condiciones adecuadas para su uso.

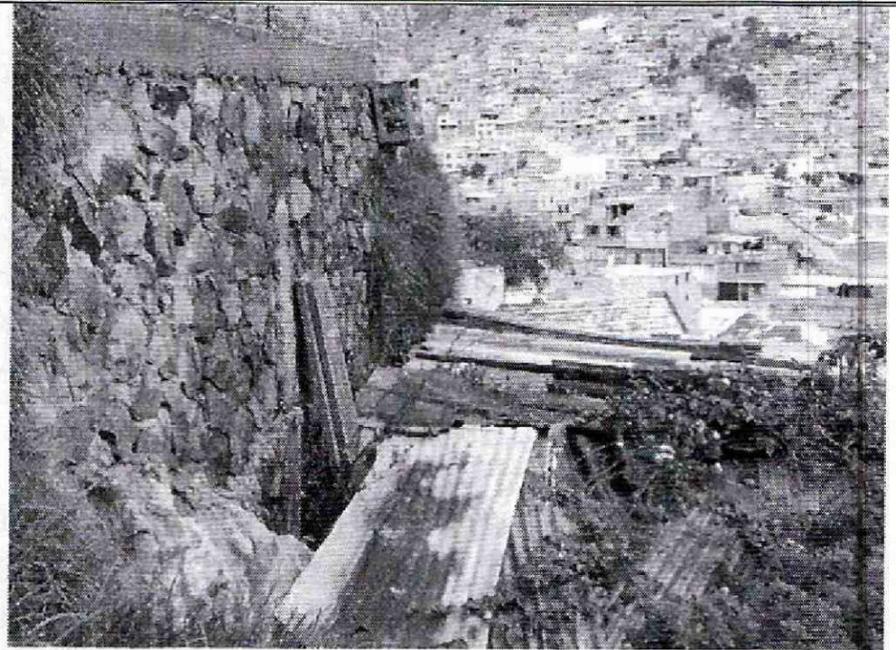
Para el emplazamiento de la vivienda de la Calle 62 Sur No. 18R-45, se implementó un talud de relleno sobre el costado noroccidental, con dimensiones aproximadas de 6 m de longitud y 2,50 m de altura y ángulo de talud de tendencia vertical, como medida de contención y/o protección se construyó un muro en piedra pegada, con dimensiones similares a las del talud de relleno. El talud de relleno está por encima del nivel de la cubierta de la vivienda emplazada en el predio de la Calle 62 Sur No. 18R – 51, aproximadamente 1.50 m. Aunque el muro en piedra pegada no es una medida óptima, para soportar los empujes horizontales, este no presenta afectaciones que comprometan la estabilidad de la misma (Ver fotografía 4), Además no se evidencian afectaciones en el talud que puedan comprometer la estabilidad de la vivienda en la actualidad, sin embargo, se pueden ver favorecidas posibles filtraciones, ante la carencia de obras para el adecuado manejo de aguas de escorrentía sobre el costado suroriental de la vivienda.

Foto No. 4. Muro en piedra pegada, sobre el costado suroriental, de la vivienda emplazada en la Calle 62 Sur No. 18R-51.
