DIAGNÓSTICO TÉCNICO DI – 8575
SUBDIRECCIÓN DE ANÁLISIS DE RIESGOS Y EFECTOS DE CAMBIO CLIMÁTICO
COORDINACIÓN DE ASISTENCIA TÉCNICA
RADICADO IDIGER No. 2015ER13926

DIRECCIÓN	Carrera 6 Este No 36H-20 Sur	ÁREA DIRECTA	500 m ²		
BARRIO:	San Vicente Sur Oriental	POBLACIÓN ATENDIDA	11		
UPZ	32-San Blas	FAMILIAS	4	ADULTOS	7
LOCALIDAD	4-San Cristóbal	PREDIOS EVALUADOS	2		
CHIP	AAA0003DLWW	OFICIO REMISORIO	CR-21792

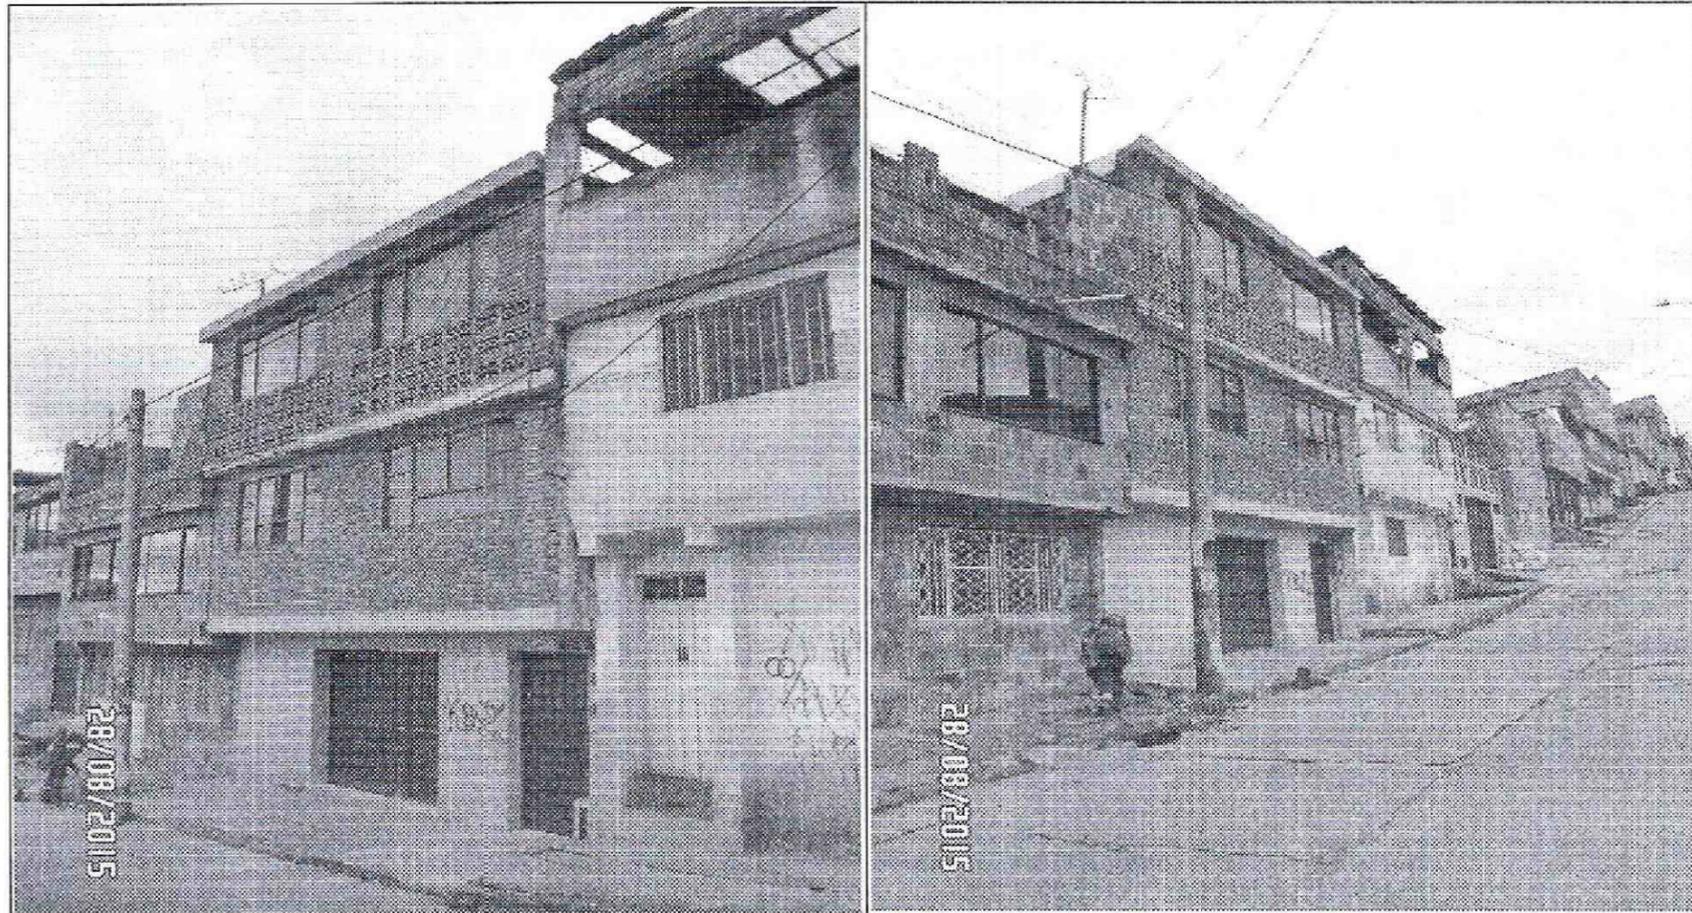
Se realizó visita técnica sector donde se localiza el predio de la Carrera 6 Este No 36H-20 Sur, en el Barrio San Vicente Sur Oriental de la Localidad de San Cristóbal encontrando que el mismo se localiza en una zona consolidada, con vías de acceso pavimentadas y servicios públicos básicos, sector en el cual se identifican viviendas entre uno (1) y tres (3) niveles, construidas en mampostería simple y mampostería parcialmente confinada en las que al momento de la visita no se identificaron fisuras, grietas u otro tipo de daño (Ver foto 1).

Fotografía 1 y 2. Sector donde se localiza el predio de la Carrera 6 Este No 36H-20 Sur, barrio San Vicente Sur Oriental de la Localidad de San Cristobal.

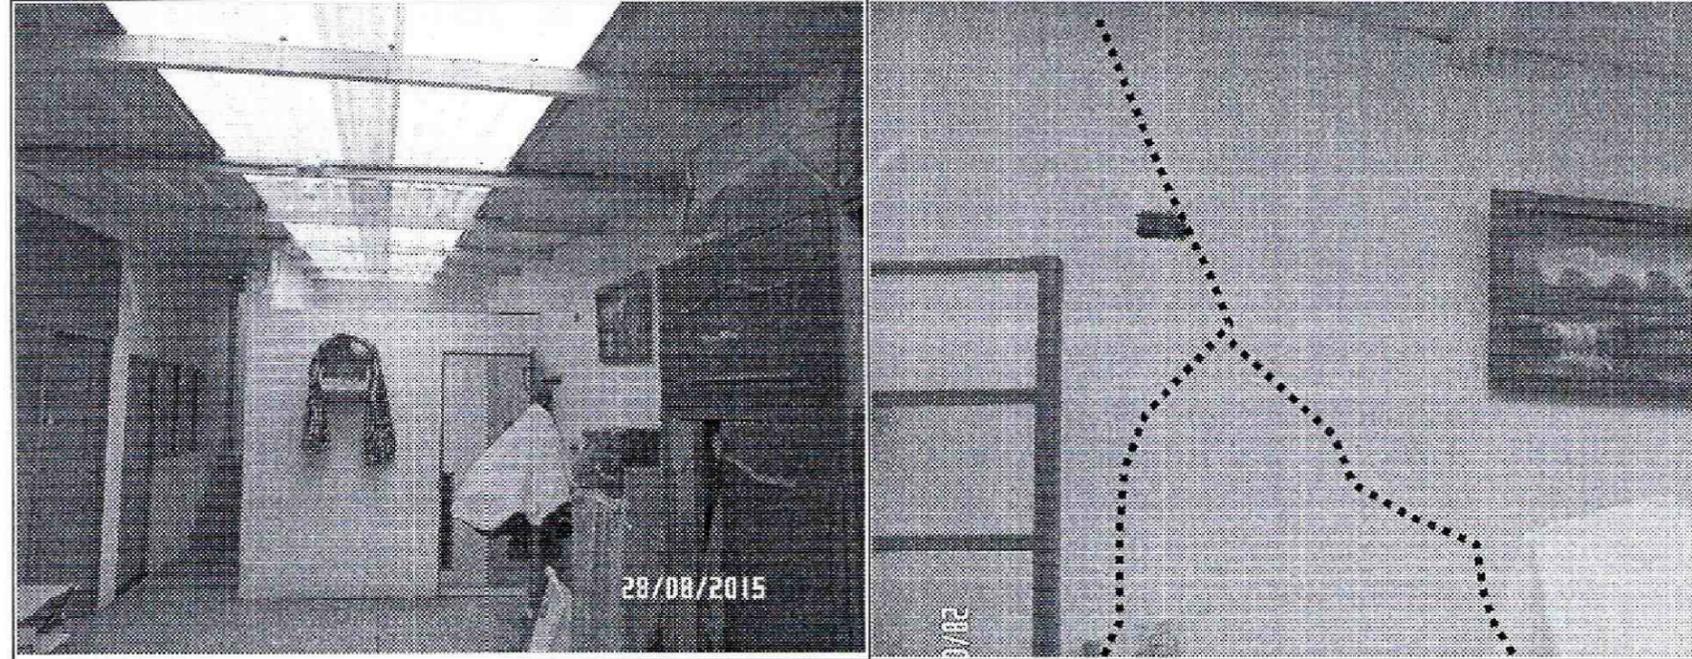
En el predio de la Carrera 6 Este No 36H-20 Sur, se emplaza una vivienda de tres (3) niveles, construida en mampostería parcialmente confinada, con placas de entepiso en concreto reforzado, con cubierta en teja de asbesto cemento; la cual presenta deficiencias constructivas relacionadas con la ausencia de elementos de confinamiento y amarre en algunos sectores. La vivienda presenta fisuras de tendencia transversal y longitudinal en el muro divisorio con longitudes cercanas a los 1.50 metros y aberturas de 1 milímetros. En la parte frontal de la vivienda (zona del parqueadero) se observan fisuras de tendencia longitudinal de 3 metros de longitud y aberturas cercanas a los 3 milímetros (Ver Foto 4). Adicional a lo anteriormente mencionado, no se observan afectaciones que indiquen compromiso en su estabilidad estructural y habitabilidad.

Entre las posibles causas por las cuales se presentan las afectaciones evidenciadas en la vivienda y en la vía de la Carrera 6 Este, se encuentran las actividades de construcción que se adelantaron en el marco del proyecto urbanístico Balcones de Provenza localizado en el predio de la Calle 36H Sur No 5-25 Este, situación que pudo generar, el abatimiento del nivel freático y el cambio de régimen de las aguas subsuperficiales del suelo, los cuales pueden haber generado esfuerzos en elementos estructurales y no estructurales localizados al costado occidental del predio de la Carrera 6 Este No 36H-20 Sur, que se ven reflejados en las fisuras sobre los muros y

Fotografía 3 y 4. Predio de la Carrera 6 Este No 36H-20 Sur, se emplaza una vivienda de tres (3) niveles, construida en mampostería parcialmente confinada. Donde se observan fisuras de tendencia longitudinal de 1.50 metros de longitud y aberturas cernas a los 3 milímetros

- Al responsable y/o responsables del predio de la Carrera 6 Este No 36H-20 Sur, barrio San Vicente Sur Oriental de la Localidad de San Cristobal, implementar acciones para el mantenimiento reforzamiento y/o mejoramiento de la calidad de la vivienda allí existente; esto con el fin de garantizar durante la vida útil de la misma las condiciones adecuadas para su uso.

- Al responsable y/o responsables del proyecto urbanístico que se desarrolló en el predio de la Calle 36H Sur No 5-25 Este, barrio San Vicente Sur Oriental de la Localidad de San Cristobal, verificar las actas de vecindad a fin de constatar las condiciones de la vivienda afectada, antes de iniciadas las obras y compararlas con las condiciones actuales, para poder establecer si se presentaron afectaciones durante la ejecución del proyecto; en caso afirmativo implementar las acciones necesarias, que garanticen llevar el predio a las condiciones que tenía antes de iniciadas las labores en obra, acciones que deberán implementarse con el apoyo de personal idóneo, garantizando que se cumplan los requerimientos establecidos en el Reglamento Colombiano de Construcción Sismo Resistente NSR-10, de acuerdo con la normatividad vigente, para lo cual se deben tramitar los permisos y licencias respectivos.

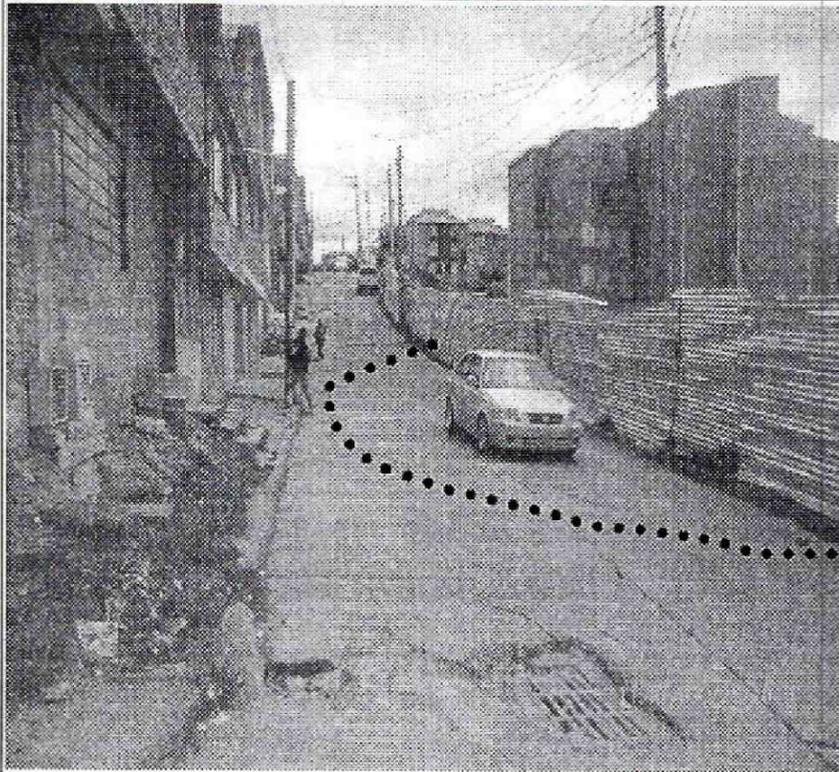
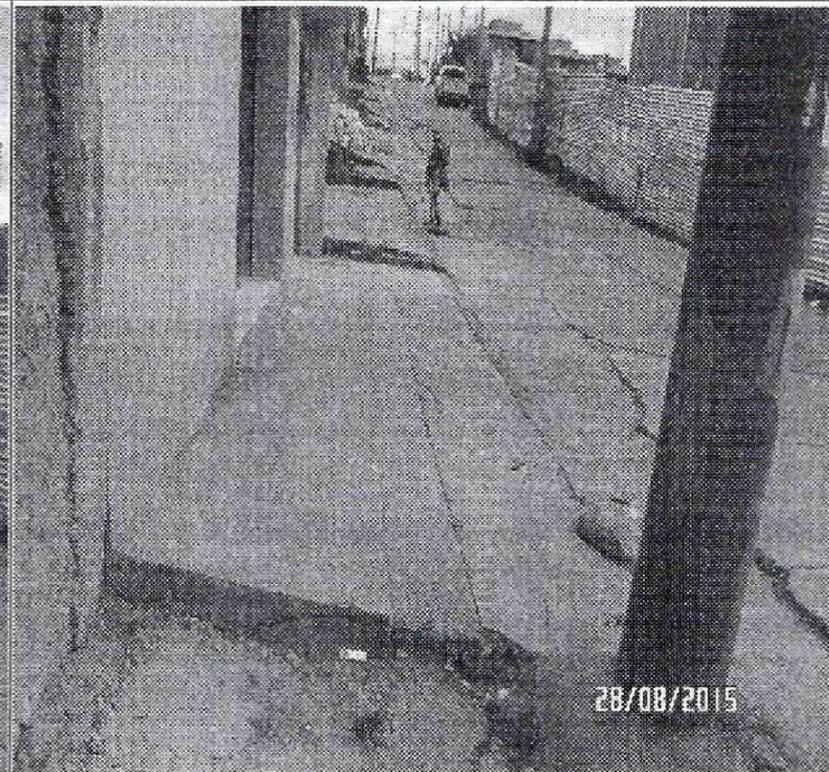
Sobre la carrera 6 Este, vía cuya estructura corresponde a un pavimento rígido, localizada al costado oriental del proyecto urbanístico Balcones de Provenza se evidencian afectaciones consistentes en presencia de grietas longitudinales con aberturas cercanas a los 3 centímetros y grietas en bloque en las losas (Ver foto 8).

Fotografía 5 y 6. Vía de la carrera 6 Este, la cual corresponde a una estructura en pavimento rígido se observan grietas longitudinales sobre 6 losas de aberturas cercanas a los 3 centímetros y una grieta en bloque al costado oriental del proyecto urbanístico Balcones de Provenza.

SI	<input checked="" type="checkbox"/>	NO	<input type="checkbox"/>	¿CUAL?	Grietas longitudinales de aberturas cercanas a los 3 centímetros y grietas en bloque en las losas en la vía de la Carrera 6 Este a la altura de la Calle 36H Sur.
----	-------------------------------------	----	--------------------------	--------	---

- Al responsable y/o responsables del proyecto urbanístico que se desarrolló en el predio de la Calle 36H Sur No 5-25 Este, barrio San Vicente Sur Oriental de la Localidad de San Cristobal, verificar las actas de vecindad a fin de constatar las condiciones de la vía de la Carrera 6 Este a la altura de la Calle 36H, antes de iniciadas las obras y compararlas con las condiciones actuales, para poder

establecer si se presentaron afectaciones durante la ejecución del proyecto; en caso afirmativo implementar las acciones necesarias, que garanticen llevar la infraestructura a las condiciones que tenía antes de iniciadas las labores en obra, acciones que deberán implementarse con el apoyo de personal idóneo, de acuerdo con la normatividad vigente, para lo cual se deben tramitar los permisos y licencias respectivos.

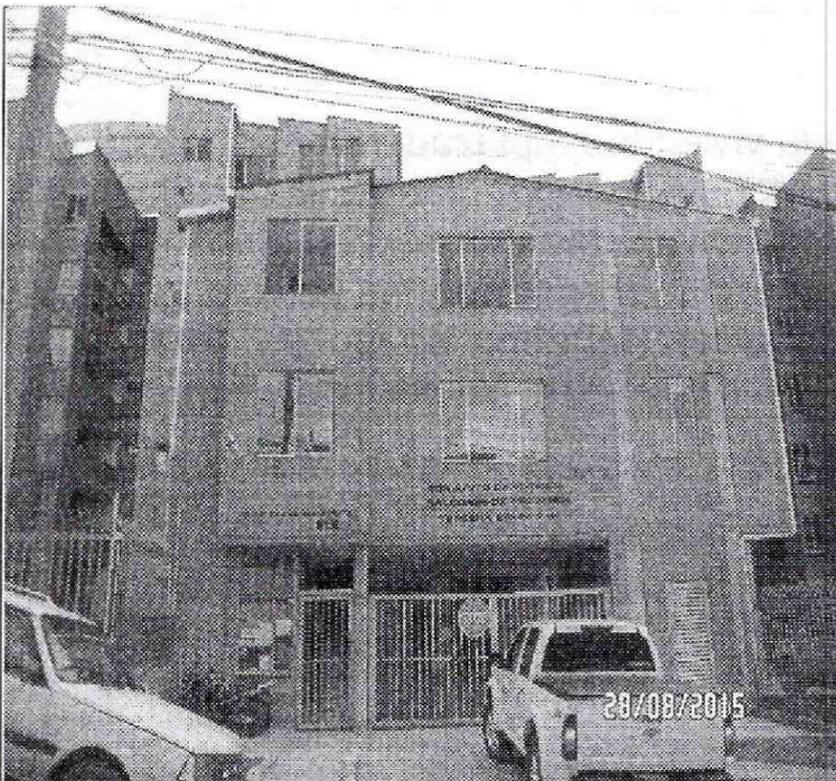
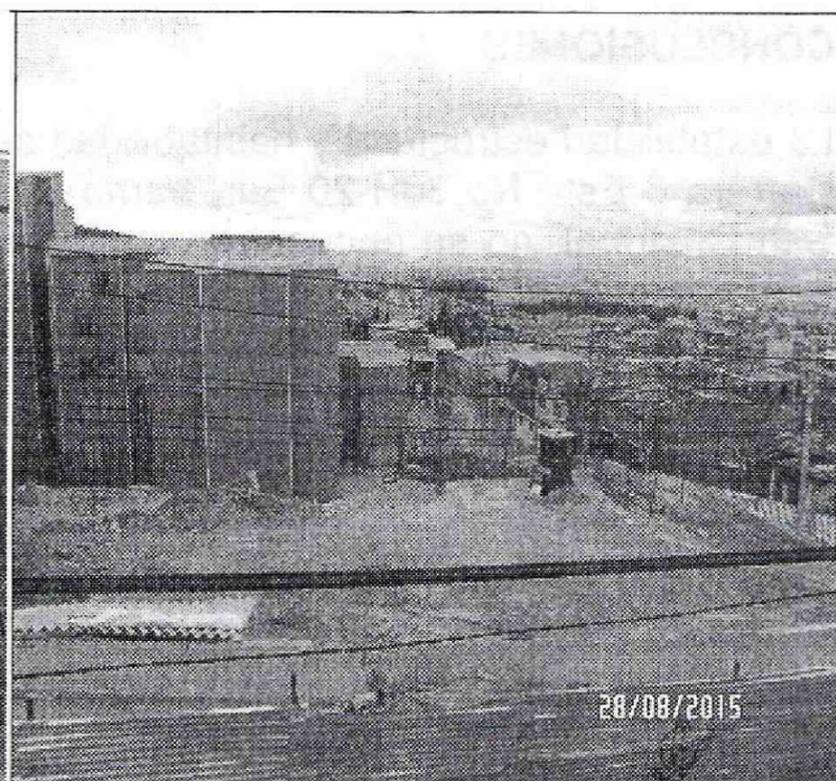
En el predio de la Calle 36H Sur No 5-25 Este, ubicado al costado occidental del predio de la Carrera 6 Este No 36H-20 Sur, se adelantó un proyecto Urbanístico (Balcones de Provenza) de 180 apartamentos distribuidos en torres de 6 pisos, en las intervenciones se realizaron labores de excavación para la adecuación de zonas comunes, según información de comunidad.

Fotografía 7 y 8. Proyecto urbanístico Balcones de Provenza localizado en el predio de la Calle 36H Sur No 5-25 Este, costado oriental del proyecto urbanístico donde se han adelantado labores de excavación.

- En caso de no existir restricciones y/o condicionamientos del uso del suelo, para el predio Calle 36H Sur No 5-25 Este, barrio San Vicente Sur Oriental de la Localidad de San Cristobal, se recomienda al responsable y/o responsables del mismos, implementar adecuadas medidas de protección y/o contención y manejo de las aguas de escorrentía superficial y subsuperficial, en todos aquellos taludes de corte y/o relleno que hayan sido realizados para la adecuación del predio, de acuerdo con la normatividad vigente, para lo cual se deben tramitar los permisos y licencias respectivos.
- A la Alcaldía Local de San Cristóbal, desde su competencia, adelantar las acciones administrativas tendientes a verificar el cumplimiento de las recomendaciones impartidas mediante este informe técnico con el objeto de proteger la integridad física de los habitantes del predio evaluado.
