ALCALDÍA MAYOR DE BOGOTÁ D.C. <small>ALDE E-1111</small> <small>Instituto Distrital de Gestión de Riesgos y Cambio Climático</small>	<h2>DIAGNÓSTICO TÉCNICO</h2>	Código:	GAR- FT - 03
		Versión:	03
		Fecha de revisión:	01/10/2014

En atención a los radicados IDIGER 2015ER17128 y 2015ER17327, personal del Instituto Distrital de Gestión de Riesgos y Cambio Climático IDIGER, realizó visita técnica el día 01 de Octubre de 2015 al sector de la Carrera 76 A y la Carrera 86, entre la Calle 90 y la Calle 90 A, en el Sector Catastral La Serena de La Localidad Engativá, encontrando que corresponde a una zona relativamente plana consolidada urbanísticamente con vías de acceso vehicular pavimentadas (*ver fotografía 1, 2 y 3*).

DI-8579

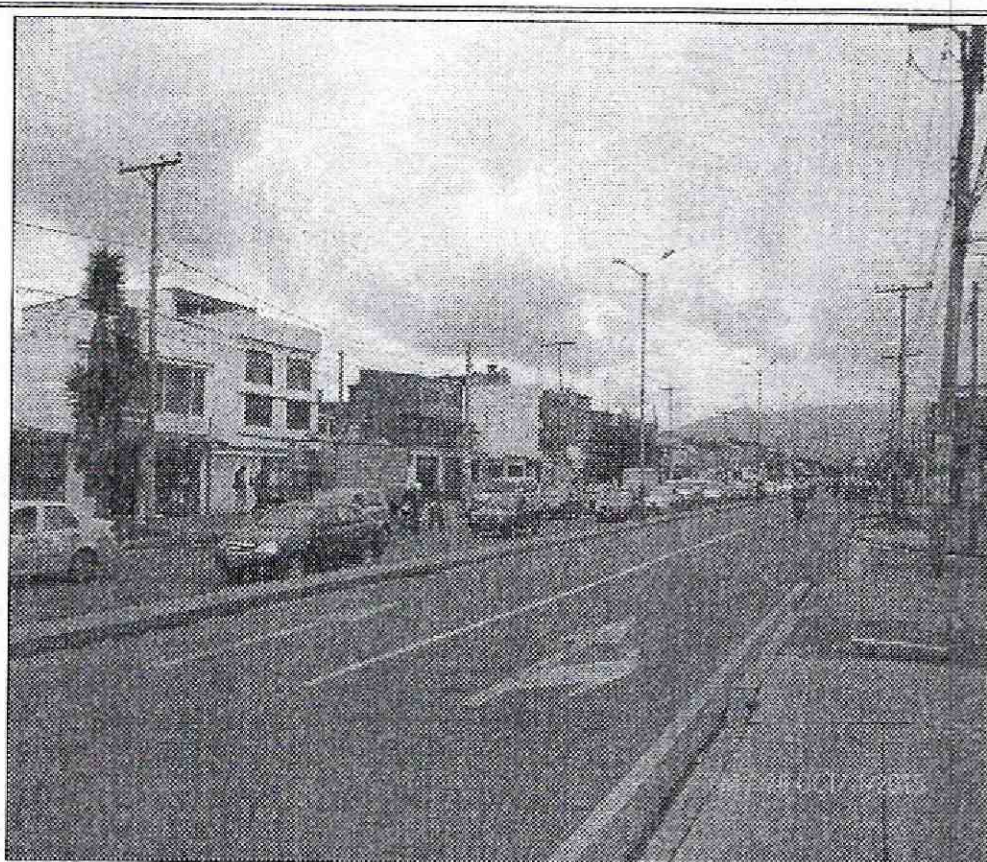
La Calle 90, entre la Carrera 76 A y la Carrera 86, corresponde a una vía de dos (2) calzadas cada una con dos (2) carriles, con pavimento flexible y carpeta de rodadura asfáltica, sin daños que afecten la funcionalidad de la misma. Sobre la mencionada vía se cuenta con un alto tráfico de vehículos de carga liviana y carga pesada (*ver fotografía 1 y 2*).

Fotografía 1. Vista del sector evaluado sobre la Calle 90, entre la Carrera 76 A y la Carrera 86, en el Sector Catastral La Serena de la Localidad Engativá, se observan las viviendas del sector y el alto tráfico de vehículos por dicha vía.

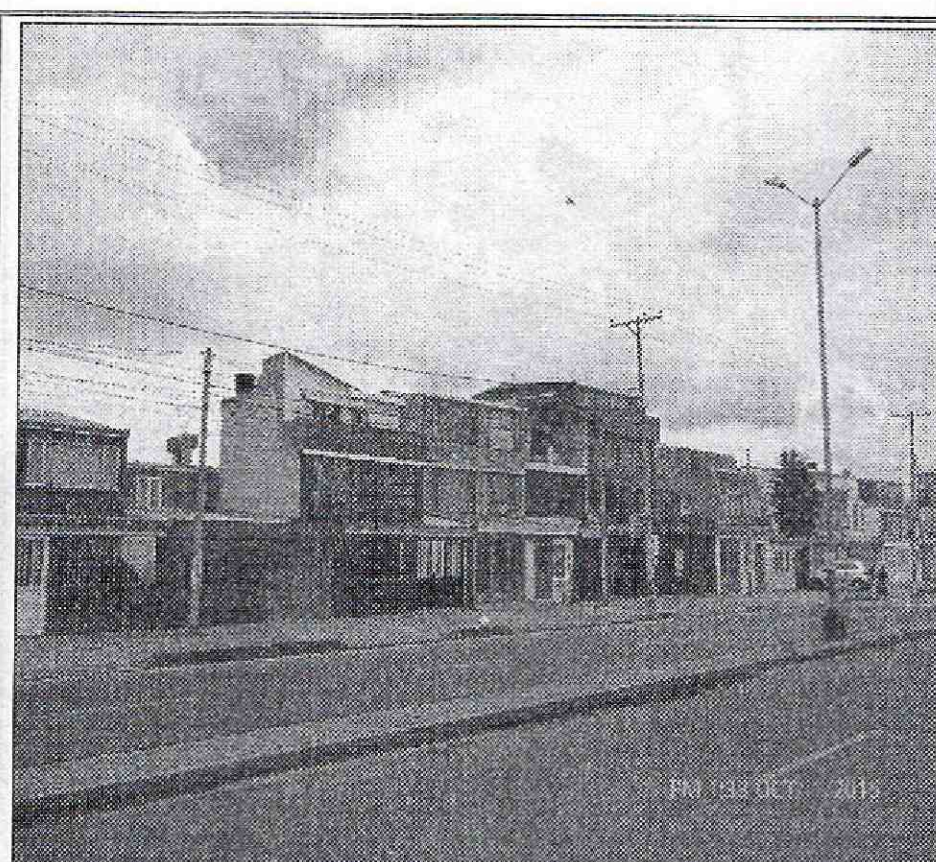
Las viviendas del sector de la Carrera 76 A y la Carrera 86, entre la Calle 90 y la Calle 90 A, corresponden a edificaciones de dos (2), tres (3) y cuatro (4) niveles, con una edad de construcción cercana a los 30 años (*ver fotografía 2, 3, 4 y 5*), bajo sistemas estructurales en mampostería de carga y mampostería parcialmente confinada, las cuales presentan múltiples ampliaciones en planta y en altura. De acuerdo a las características identificadas en algunas viviendas, inicialmente fueron concebidas como unidades unifamiliares de dos (2) niveles, en mampostería de carga con zona de antejardín y patio en la parte posterior de cada predio; zonas en donde se han realizado las mencionadas ampliaciones (*ver fotografía 6, 7, y 8*).

Fotografía 2. Tipología estructural actual de las viviendas del sector evaluado en la Carrera 76 A y la Carrera 86, entre la Calle 90 y la Calle 90 A, en el Sector Catastral La Serena de la Localidad Engativá.

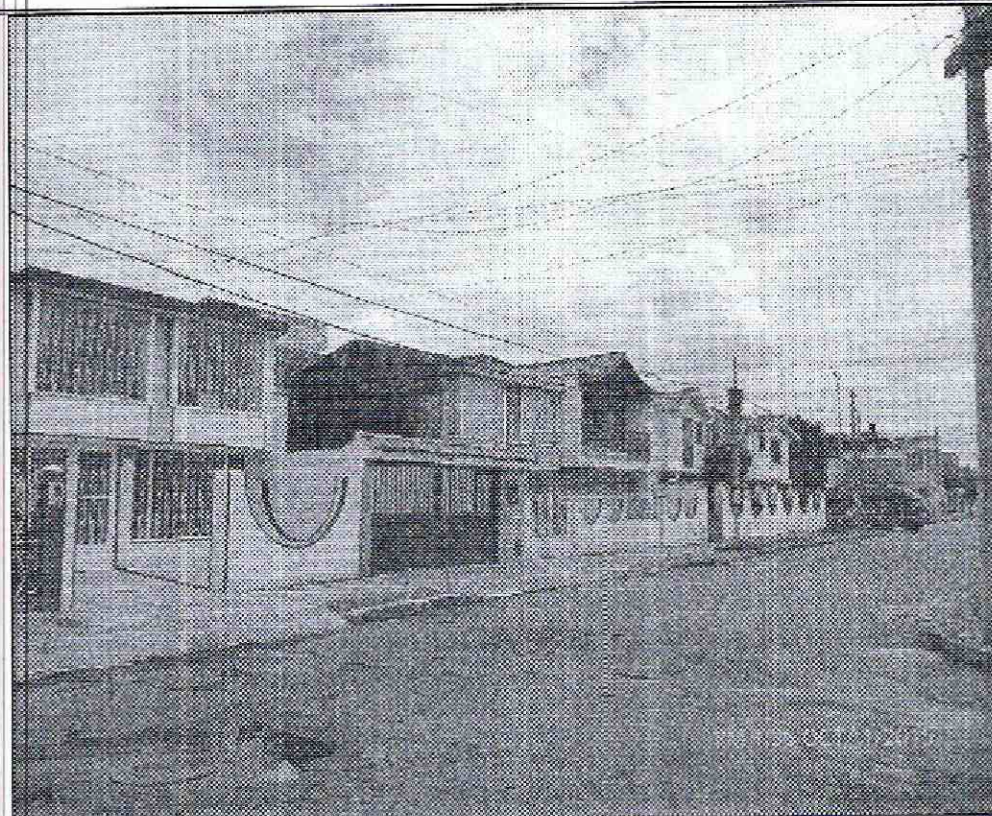
Fotografía 3. Tipología estructural actual de las viviendas del sector evaluado en la Carrera 76 A y la Carrera 86, entre la Calle 90 y la Calle 90 A, en el Sector Catastral La Serena de la Localidad Engativá.

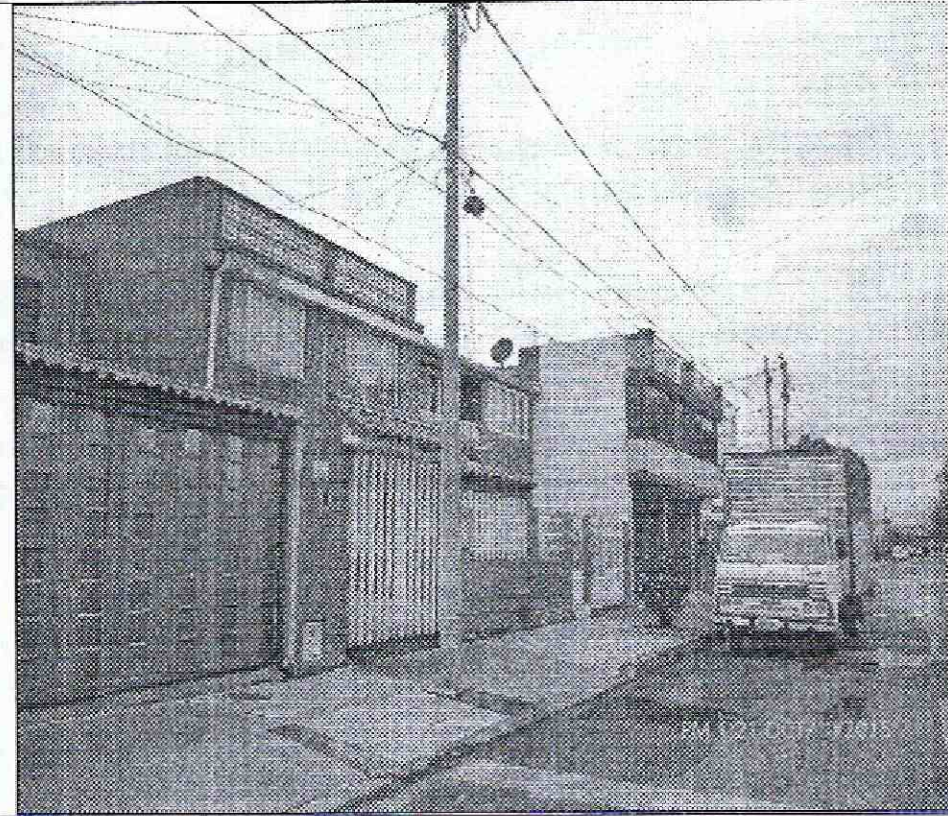
Fotografía 4. Tipología estructural actual de las viviendas del sector evaluado en la Carrera 76 A y la Carrera 86, entre la Calle 90 y la Calle 90 A, en el Sector Catastral La Serena de la Localidad Engativá.

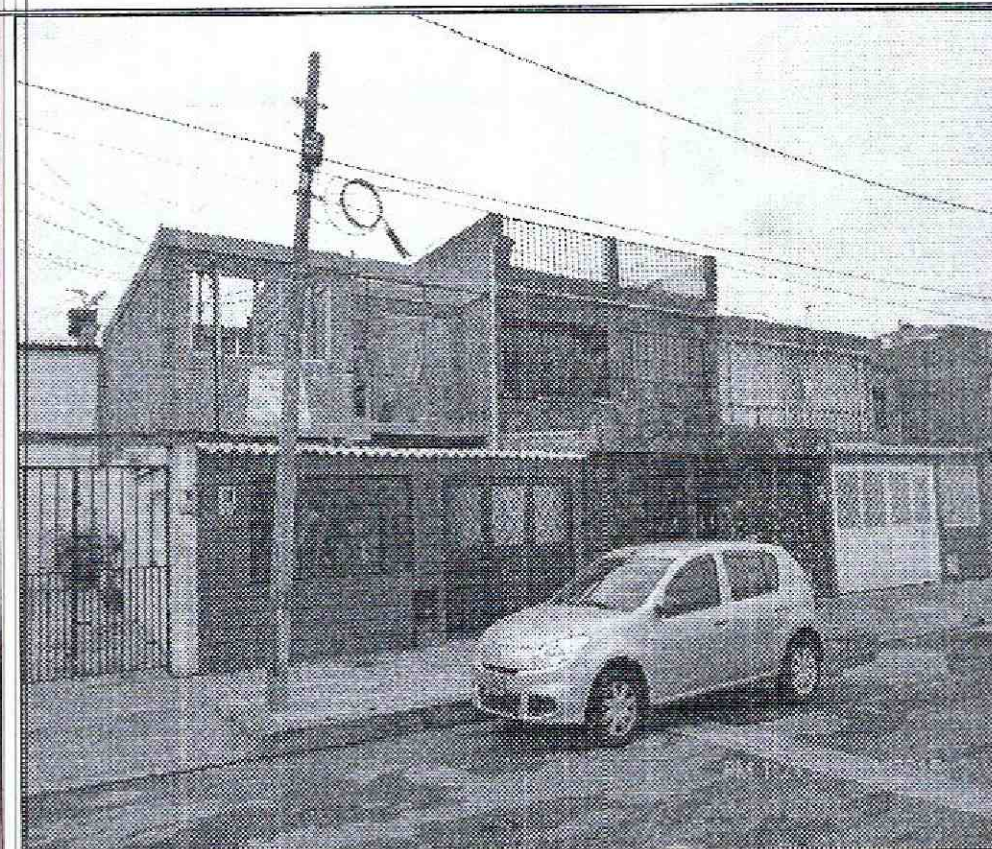
Entre las posibles causas por las cuales se están generando los daños identificados sobre las viviendas del sector, se encuentran los asentamientos diferenciales producto de las sobrecargas aportadas por las ampliaciones en planta y en altura, desarrolladas en la gran mayoría de las viviendas evaluadas, las vibraciones transmitidas al terreno y la estructura de las viviendas, producto del tráfico de vehículos de carga pesada y liviana por las vías del sector, así como la incidencia del sistema radicular de los árboles y filtraciones de agua, específicamente sobre las edificaciones de la zona noroccidental.

Fotografía 5. Obras de ampliación que se desarrollan en uno de los predios del sector evaluado en la Carrera 76 A y la Carrera 86, entre la Calle 90 y la Calle 90 A, en el Sector Catastral La Serena de la Localidad Engativá.

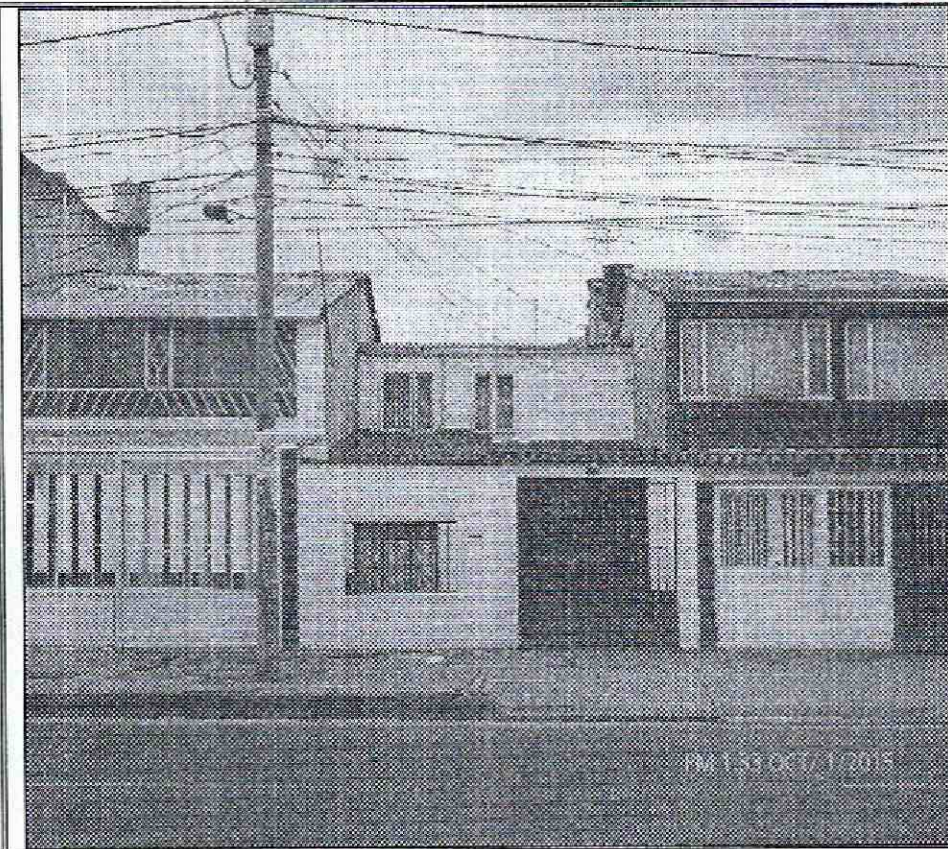
Fotografía 6. Tipología inicial con que fueron concebidas las viviendas del sector, la cual es de dos (2) niveles, con zona de antejardín y patio posterior. Se observa las viviendas aledañas con ampliaciones.

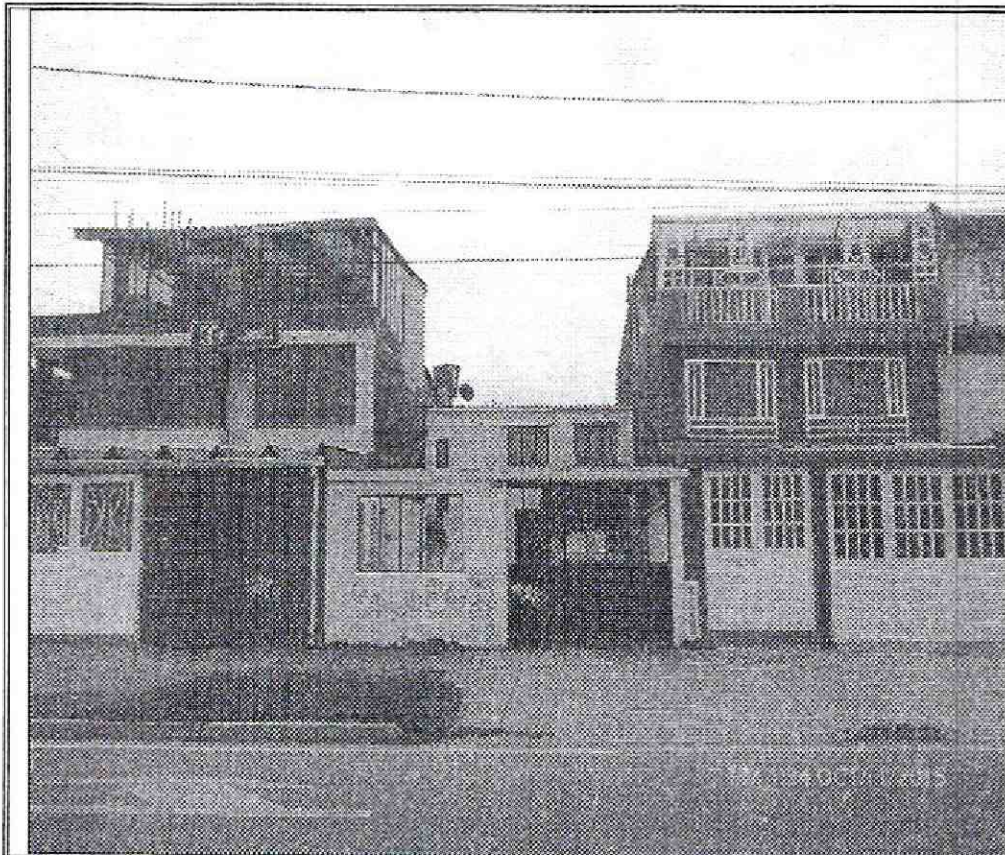
Fotografía 7. Tipología inicial con que fueron concebidas las viviendas del sector, la cual es de dos (2) niveles, con zona de antejardín y patio posterior. Se observa las viviendas aledañas con ampliaciones.

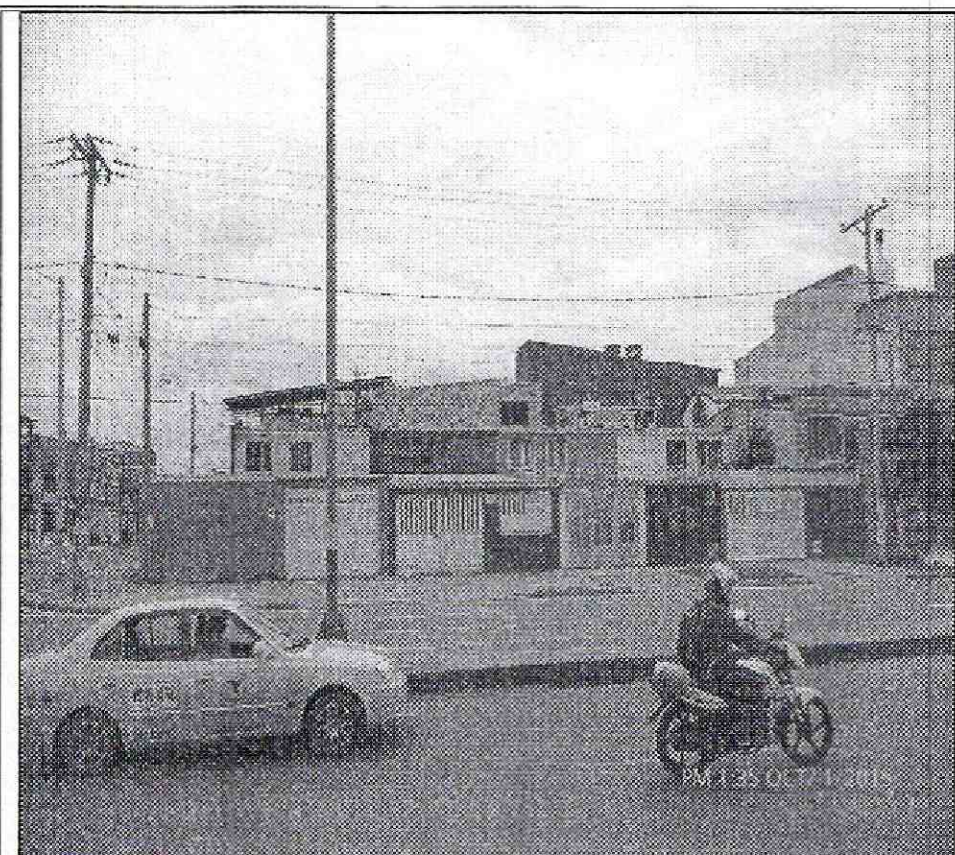
Fotografía 8. Tipología inicial con que fueron concebidas las viviendas del sector, la cual es de dos (2) niveles, con zona de antejardín y patio posterior. Se observa las viviendas aledañas con ampliaciones.

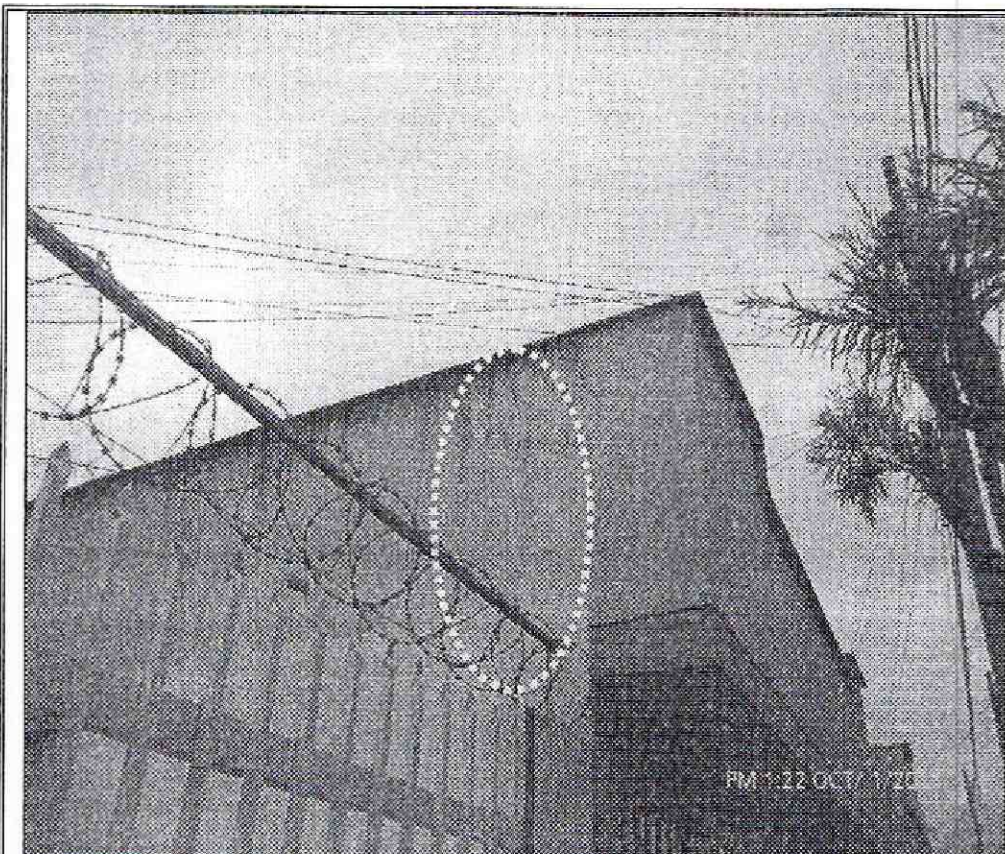
Sobre algunas viviendas del sector evaluado en la Carrera 76 A y la Carrera 86, entre la Calle 90 y la Calle 90 A, diferentes a las evaluadas mediante el DI-8551, se identificaron fisuras de tendencia vertical y diagonal con abertura de 1 mm, en longitudes de hasta 1.5 m, sobre los elementos que conforman la fachada; afectaciones que corresponden a daños de menor consideración, que no comprometen la estabilidad de las edificaciones (*ver fotografía 9, 10, 11, y 12*).

Fotografía 9. Fisuras identificadas en algunas de las viviendas de la Carrera 76 A y la Carrera 86, entre la Calle 90 y la Calle 90 A, en el Sector Catastral La Serena de la Localidad Engativá.

- Se recomienda a los responsables de las edificaciones ubicadas en el sector de la Carrera 76 A y la Carrera 86, entre la Calle 90 y la Calle 90 A, en el Sector Catastral La Serena de La Localidad Engativá, implementar acciones para el mantenimiento y mejoramiento de las mismas, garantizando que se cumplan los requerimientos establecidos en el Decreto No. 926 del 19 de marzo de 2010 y el Decreto No. 340 del 13 Febrero de 2012, Reglamento Colombiano de Construcción Sismo Resistente NSR-10 de acuerdo con la normatividad vigente, para lo cual se deben tramitar los permisos y licencias respectivos, con el ánimo de garantizar durante su vida útil las condiciones más adecuadas para su uso.

- Se recomienda a los responsables de las edificaciones ubicadas en el sector de la Carrera 76 A y la Carrera 86, entre la Calle 90 y la Calle 90 A, en el Sector Catastral La Serena de La Localidad Engativá, realizar un seguimiento de las condiciones de estabilidad, funcionalidad y habitabilidad de la edificaciones e infraestructura pública ubicada en el mencionado sector y del terreno en general, e informar a esta entidad si presentan cambios significativos que alteren o modifiquen la estabilidad del sector.

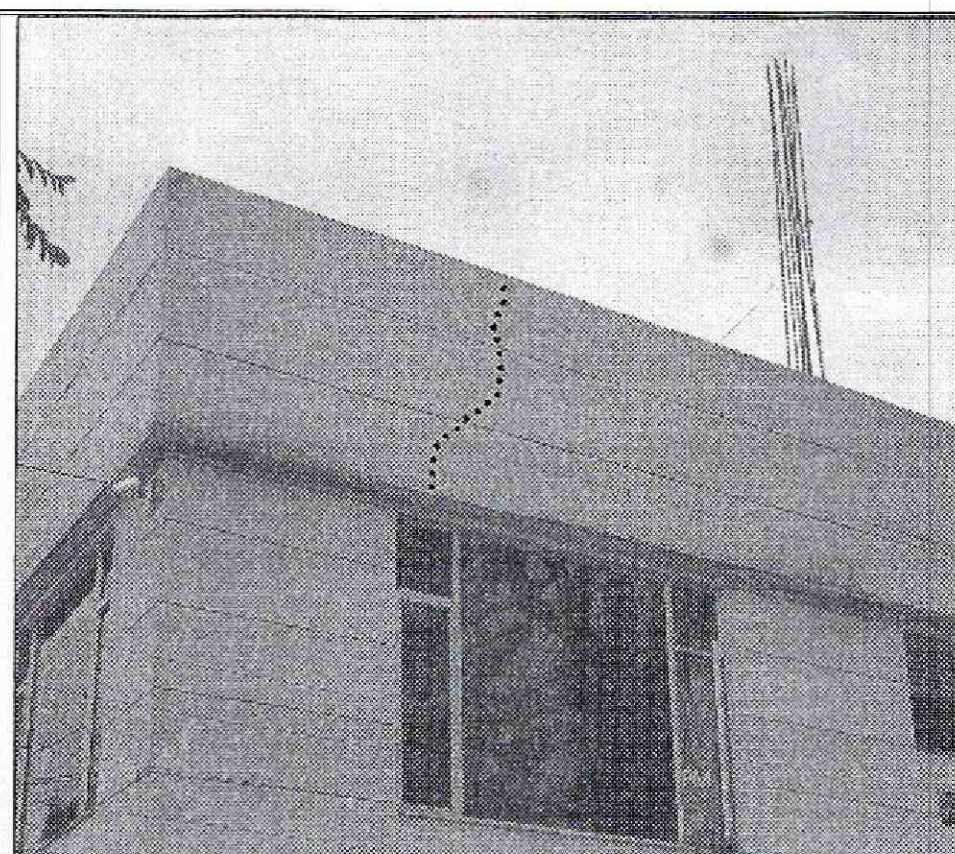
Fotografía 10. Fisuras identificadas en algunas de las viviendas de la Carrera 76 A y la Carrera 86, entre la Calle 90 y la Calle 90 A, en el Sector Catastral La Serena de la Localidad Engativá.

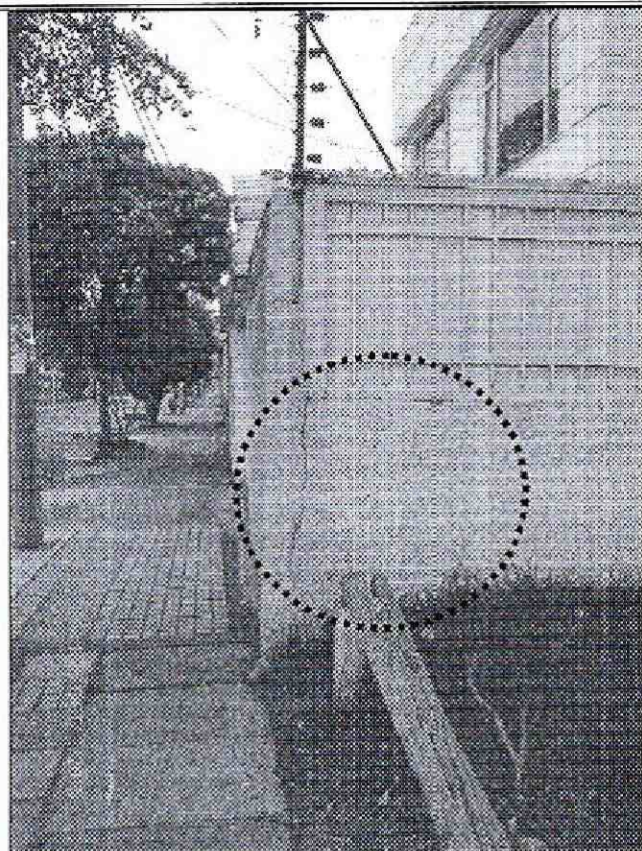
Fotografía 11. Fisuras identificadas en algunas de las viviendas de la Carrera 76 A y la Carrera 86, entre la Calle 90 y la Calle 90 A, en el Sector Catastral La Serena de la Localidad Engativá.

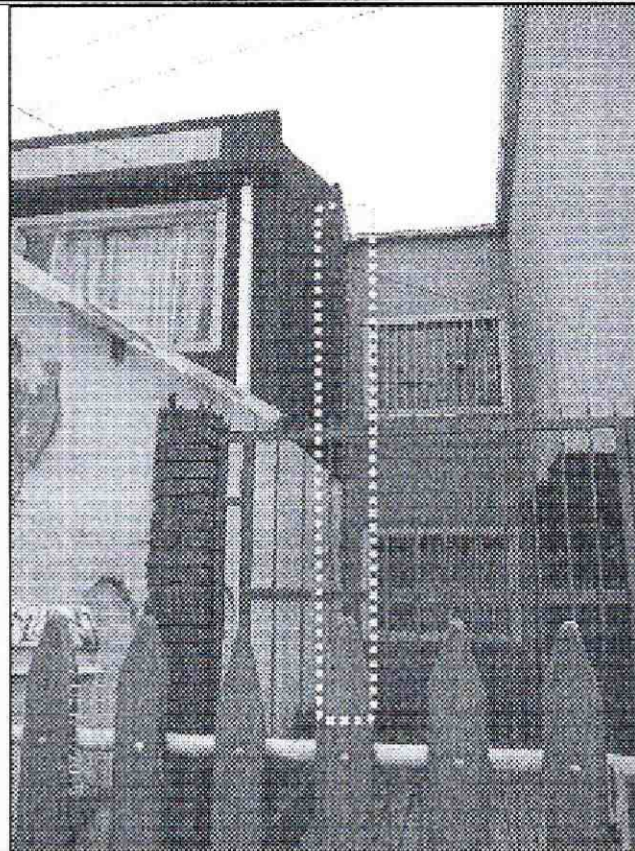
Fotografía 12. Aberturas en dilatación constructiva identificada en algunas de las viviendas de la Carrera 76 A y la Carrera 86, entre la Calle 90 y la Calle 90 A, en el Sector Catastral La Serena de la Localidad Engativá.

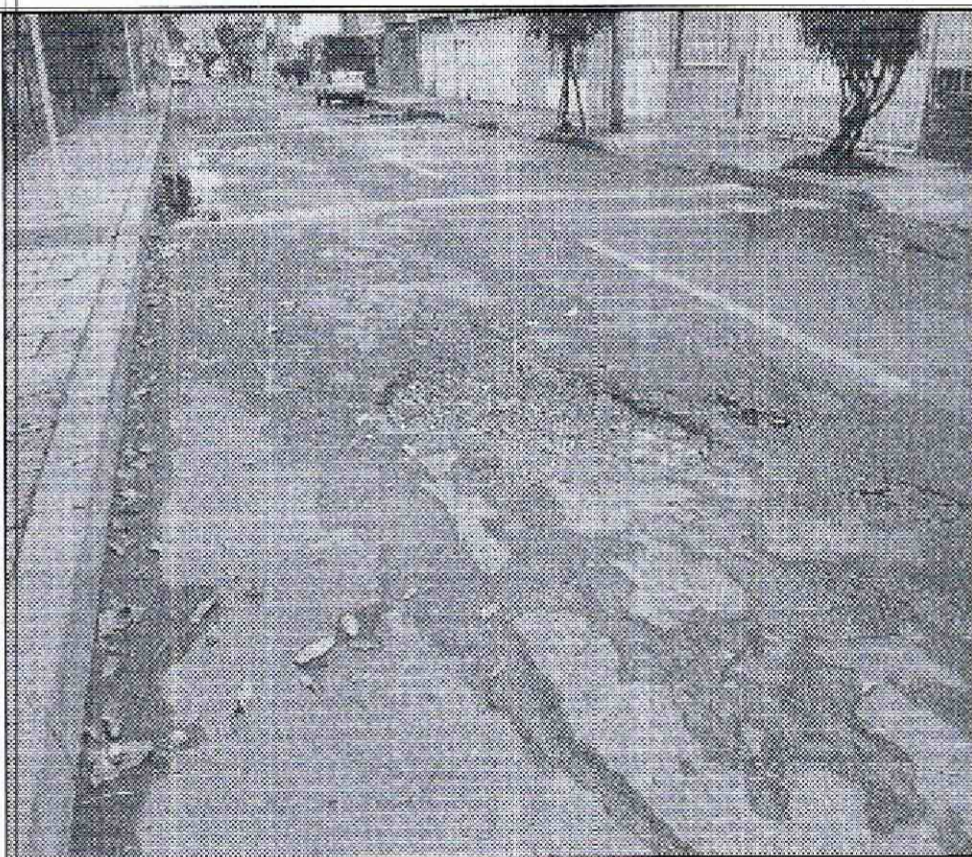
La Calle 90 A, entre la Carrera 76 A y la Carrera 86 y la Carrera 76 A, entre la Calle 90 y la Calle 90 A, corresponden a vías vehiculares bidireccionales con pavimento flexible y carpeta de rodadura asfáltica, de moderado tráfico de vehículos de carga baja y pesada, las cuales presentan algunas zonas con daños relacionados con grietas longitudinales, hundimientos y pérdida de materiales que conforma la estructura de la misma, situación que dificulta el tránsito normal de vehículos y favorece la presencia de vibraciones (*ver fotografía 13 y 14*).

Fotografía 13. Pérdida de material de la estructura del pavimento en algunos puntos de la Calle 90A entre la Carrera 76A y la Carrera 86, en el sector catastral La Serena de la Localidad Engativá.

SI	X	NO	¿CUAL?	
				Daños relacionados con grietas longitudinales, hundimientos y pérdida de materiales que conforma la estructura de la vía vehicular sobre la Calle 90 A, entre la Carrera 76 A y la Carrera 86, situación que dificulta el tránsito normal de vehículos y favorece la presencia de vibraciones

- Se recomienda al Instituto de Desarrollo Urbano - IDU, desde su competencia implementar las acciones pertinentes encaminadas al mantenimiento y mejoramiento de la vía ubicada en la Calle 90 A, entre la Carrera 76 A y la Carrera 86, a su vez evalúe la posibilidad de realizar y/o gestionar para el caso, un estudio técnico de detalle que permita estimar claramente que cambios pueden generarse en el corto, mediano y largo plazo, en las condiciones de estabilidad estructural de las edificaciones ubicadas en el sector de la Carrera 76 A y la Carrera 86, entre la Calle 90 y la Calle 90 A, en el Sector Catastral La Serena de La Localidad Engativá, las cuales se encuentran expuestas a las vibraciones generadas por el tránsito vehicular en este sector, favorecidas en mayor medida por los daños identificados en la estructura del pavimento; así mismo, se recomienda que dicho estudio determine qué medidas deben tomarse en aquellas edificaciones cuyas condiciones de estabilidad se vean modificadas por la exposición continua a dichas vibraciones.

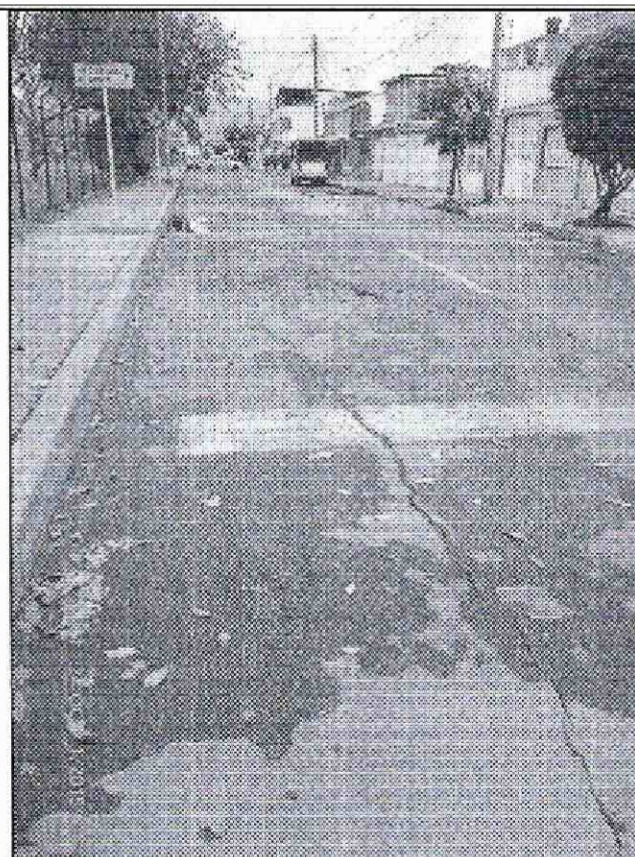
Fotografía 14. Grietas longitudinales sobre el pavimento en algunos puntos de la Calle 90A entre la Carrera 76A y la Carrera 86, en el sector catastral La Serena de la Localidad Engativá.
