**DIAGNÓSTICO TÉCNICO – DI-8583**  
**SUBDIRECCIÓN DE ANÁLISIS DE RIESGOS Y EFECTOS DE CAMBIO CLIMÁTICO**  
**COORDINACIÓN DE ASISTENCIA TÉCNICA**  
**RADICADO IDIGER 2015ER14938**

<b>DIRECCIÓN</b>	Calle 39 Sur No 72M-85	<b>ÁREA DIRECTA</b>	1 Ha				
<b>SECTOR</b>	Providencia Occidental	<b>POBLACIÓN ATENDIDA</b>	1020				
<b>UPZ</b>	45 Carvajal	<b>FAMILIAS</b>	340	<b>ADULTOS</b>	700	<b>NIÑOS</b>	320
<b>LOCALIDAD</b>	8- Kennedy	<b>PREDIOS EVALUADOS</b>	1				
<b>CHIP</b>	AAA0042DHAF	<b>OFICIO REMISORIO</b>	CR-21839

providencia Occidental, de la Localidad de Kennedy. En el predio se emplaza el conjunto residencial llamado Los Cristales Etapa V y VI, en donde se localizan 17 torres de 5 pisos cada una con 4 apartamentos por nivel. El sistema estructural de las torres está conformado por un sistema de mampostería estructural y de acuerdo con la información suministrada por administradora del conjunto, fueron construidas hace más 27 años. (Ver fotografía 1)

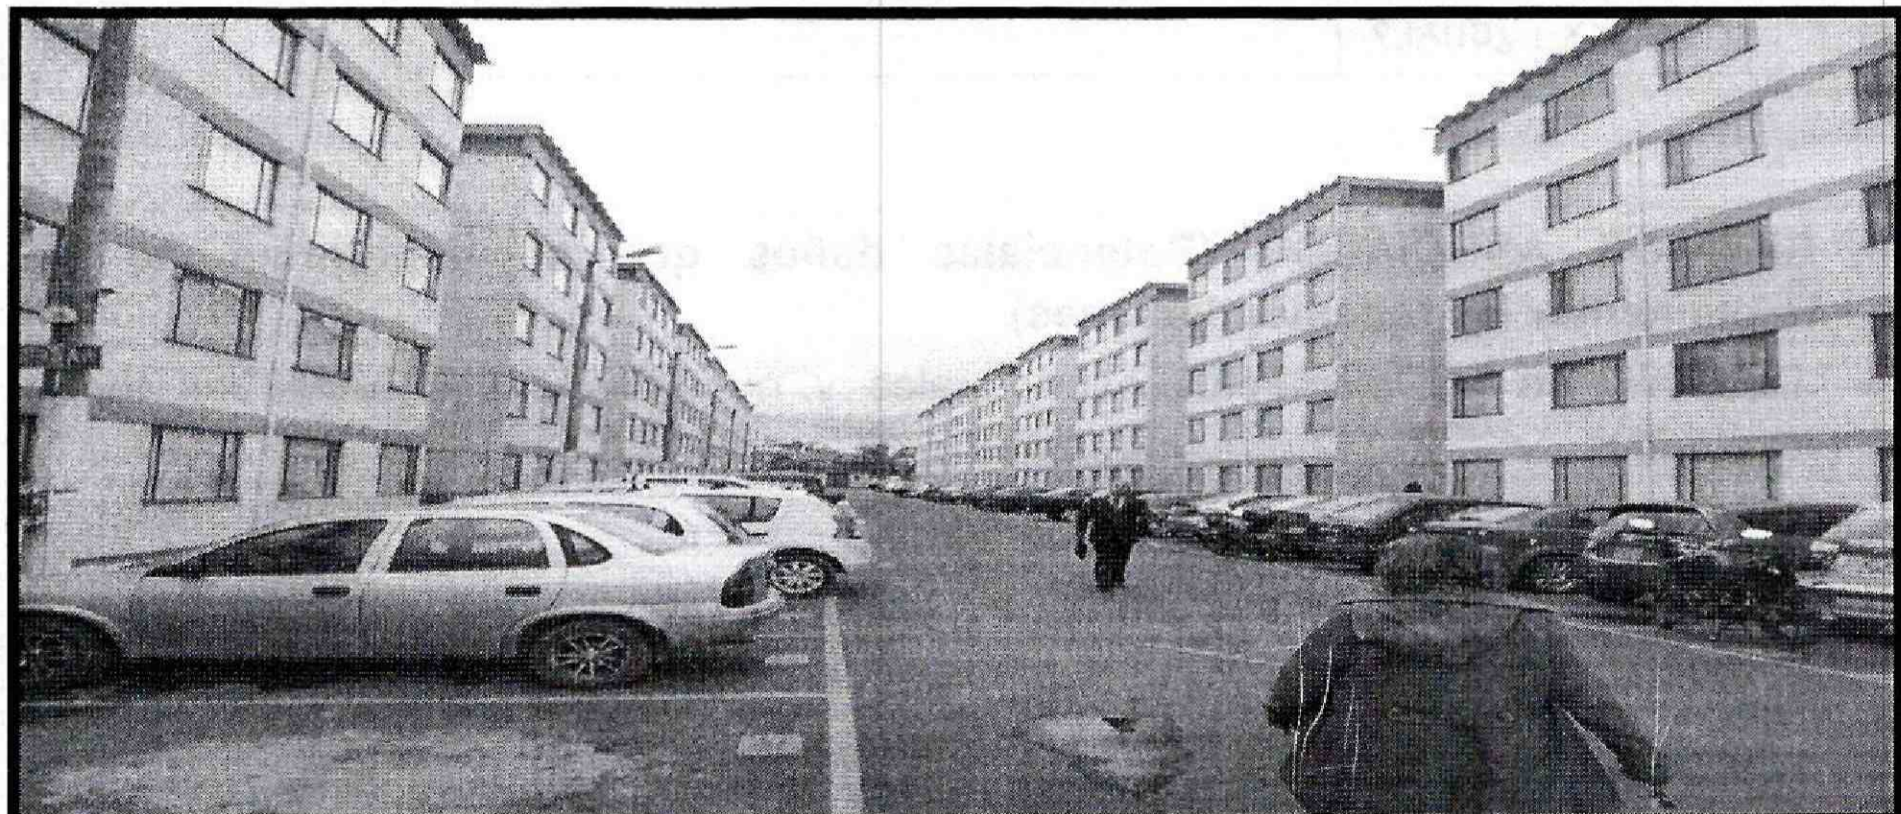
**Fotografía 1.** Vista general del Conjunto Residencial Los Cristales etapa V y VI, en el Sector Catastral Providencia Occidental, de la Localidad de Kennedy.

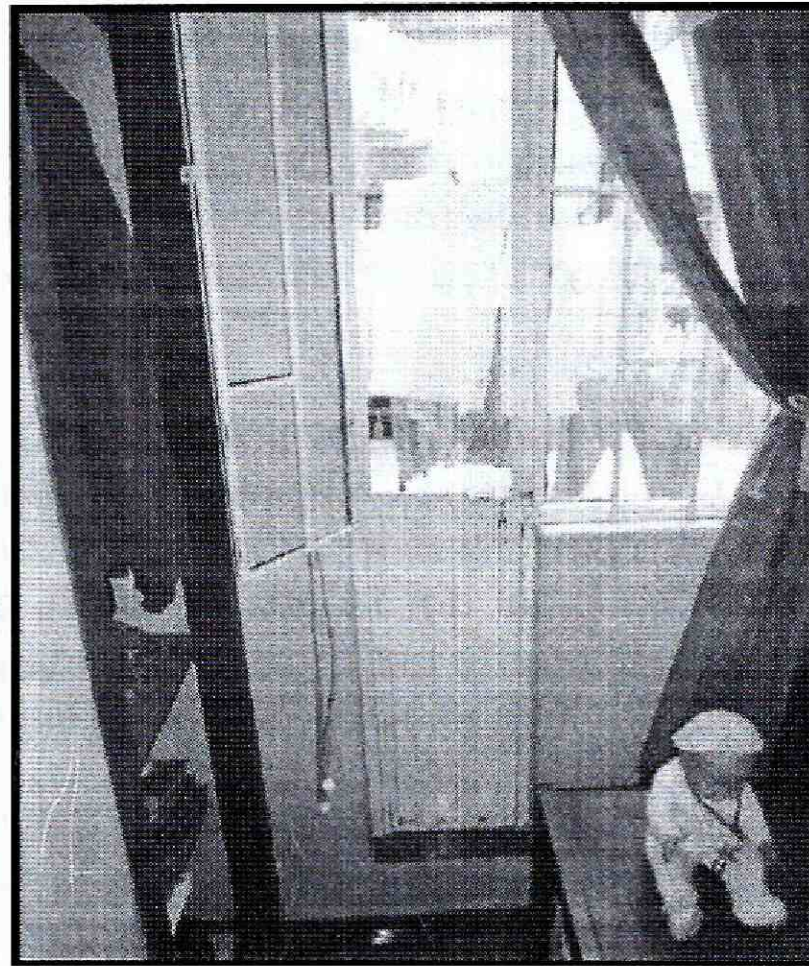
Cada torre, posee un patio común central en el primer nivel, que de acuerdo con el diseño arquitectónico original no presentaba un acceso directo desde los apartamentos del primer piso, razón por la cual algunos propietarios de estos apartamentos, decidieron realizar un acceso al mismo, desde una de las habitaciones, para lo cual, hace ya varios años se adecuó una puerta metálica de ancho aproximado a los 50cm y de altura aproximada a los 2m, junto a la ventana que da hacia el patio.

Según la información suministrada por la administradora del conjunto, la puerta está ocupando parte de la longitud del antepecho original de la ventana y solamente se realizó esta adecuación, en un sólo un apartamento por torre y en sólo 5 de las 17 torres (Ver fotografía 2).

No se evidenciaron afectaciones en las Torres del Conjunto, que comprometan en la actualidad, la estabilidad estructural de las mismas ante cargas normales de servicio.

**Fotografía 2.** Puerta de acceso al patio central desde los apartamentos del primer nivel, del Conjunto Residencial Los Cristales etapa V y VI, en el Sector Catastral Providencia Occidental, de la Localidad de Kennedy.

- La estabilidad estructural de las torres emplazadas en el Calle 39 Sur No 72 M-85, del Conjunto Residencial Los Cristales Etapa V Y VI, en el Sector Catastral providencia Occidental, de la Localidad de Kennedy, no se encuentra comprometida en la actualidad por las adecuaciones evidenciada, ante la acción de cargas normales de servicio.

- Ante la ocurrencia de cargas dinámicas (sismo, trepidaciones antrópicas, etc.) en las torres emplazadas en el predio de la Calle 39 Sur No 72 M-85, del Conjunto Residencial Los Cristales Etapa V Y VI, en el Sector Catastral providencia Occidental, de la Localidad de Kennedy, estas pueden presentar afectaciones tanto en elementos estructurales como en elementos no estructurales, los cuales eventualmente pueden comprometer la habitabilidad y estabilidad estructural general y/o parcial de las mismas. Situaciones anteriores que con base en la inspección visual no es posible precisar.

- En caso de requerirse un análisis detallado, de la incidencia de las adecuaciones en los apartamentos sobre la estructura de las torres, el responsable y/o responsables del Conjunto Residencial Los Cristales Etapa V Y VI, ubicado en la Calle 39 Sur No 72 M-85, en el Sector Catastral providencia Occidental, de la Localidad de Kennedy, deberán contratar estudios de vulnerabilidad estructural e informes respectivos, que permitan obtener la metodología de intervención más adecuada para el reforzamiento de las mismas en caso de requiriese.

- Al responsable y/o responsables del Conjunto Residencial Los Cristales Etapa V Y VI, ubicado en la Calle 39 Sur No 72 M-85, en el Sector Catastral providencia Occidental, de la Localidad de Kennedy, hacer un seguimiento permanente de las condiciones de estabilidad de las edificaciones, e informar a esta entidad si se presentan cambios importantes que alteren o modifiquen de manera significativa la estabilidad de las mismas.

- Se recomienda a los responsables del Conjunto Residencial Los Cristales Etapa V Y VI, ubicado en la Calle 39 Sur No 72 M-85, en el Sector Catastral providencia Occidental, de la Localidad de Kennedy, implementar acciones para el mantenimiento periódico y mejoramiento de las mismas, para lo cual se deben tramitar los permisos y licencias respectivos, con el ánimo de garantizar durante su vida útil las condiciones más adecuadas para su uso.
