**DIAGNÓSTICO TÉCNICO DI - 8591**  
**SUBDIRECCIÓN DE ANÁLISIS DE RIESGOS Y EFECTOS DE CAMBIO CLIMÁTICO**  
**COORDINACIÓN DE ASISTENCIA TÉCNICA**  
**RADICADO IDIGER No. 2015ER14280**

<b>ATENDIÓ:</b> FREDY ENRIQUE QUIROGA				<b>SOLICITANTE:</b> Alcaldía Local de San Cristóbal	
<b>COE</b>	20	<b>MÓVIL</b>	5		
<b>FECHA</b>	28 de Agosto de 2015	<b>HORA</b>	16:42	<b>VIGENCIA:</b> Temporal mientras no se modifique significativamente las condiciones físicas del sector

<b>DIRECCIÓN</b>	Carrera 8A No 2A-21 Sur	<b>ÁREA DIRECTA</b>	200 m <sup>2</sup>		
<b>SECTOR CATASTRAL</b>	Modelo Sur	<b>POBLACIÓN ATENDIDA</b>	63		
<b>UPZ</b>	33-Sociego	<b>FAMILIAS</b>	10	<b>ADULTOS</b>	63
<b>LOCALIDAD</b>	4 – San Cristóbal	<b>PREDIOS EVALUADOS</b>	1		
<b>CHIP</b>	AAA0002CKYX	<b>OFICIO REMISORIO</b>	CR-21875

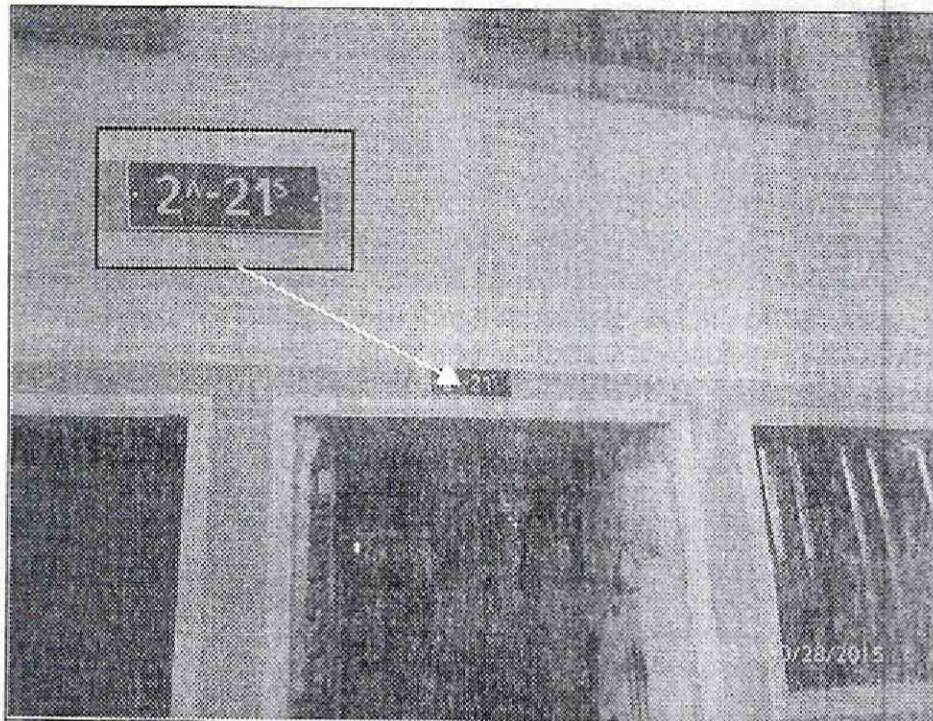
**Fotografía 1.** Predio de la Carrera 8 No.2A-21 Sur, donde funciona el albergue Lupita.

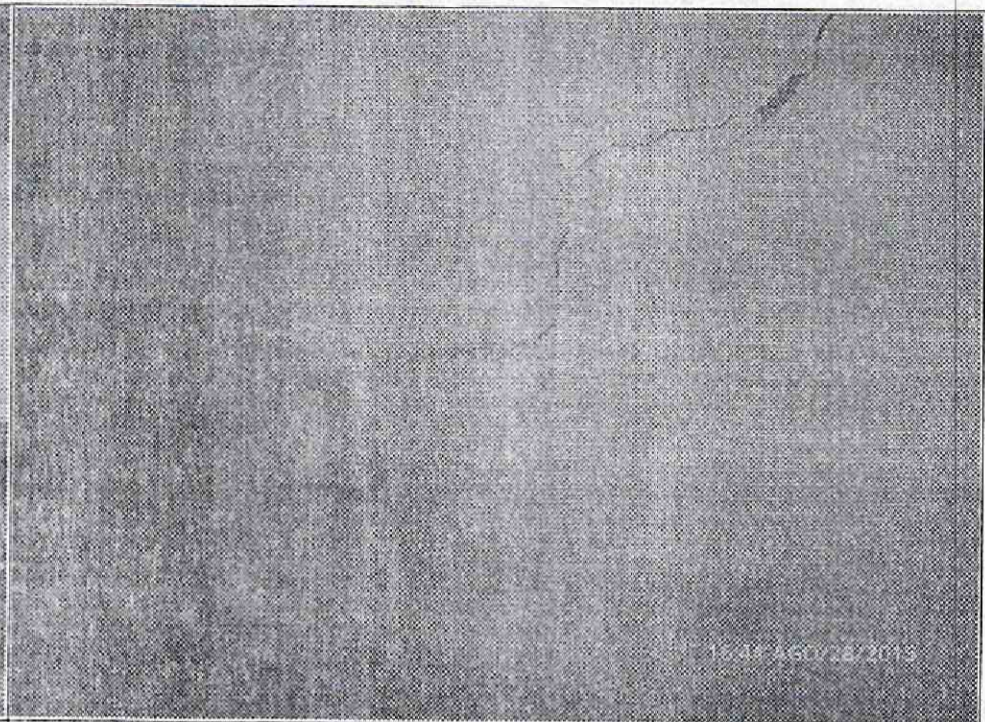
Entre las posibles causas, por las cuales se presentan las afectaciones anteriormente mencionadas, corresponden a la edad de la edificación, deficiencias constructivas relacionadas principalmente con la carencia de elementos estructurales tipo vigas y columnas.

**Fotografía 2.** Se observan en los muros de cerramiento y divisorios grietas generalizadas de tendencia transversal y longitudinal de aberturas cercanas a los 1.5 cm, de la habitación localizada en el costado sur oriental del predio.

presenta, ni bajo cargas normales de servicio. Sin embargo, la habitación localizada en el costado sur oriental del predio presenta compromiso en su funcionalidad por las afectaciones evidenciadas en la misma.

- Inspección visual y evaluación cualitativa del predio de Carrera 8A No 2A-21 Sur, Sector catastral Modelo Sur de la Localidad de San Cristóbal.
- Restricción de uso de la habitación localizada en el costado sur-oriental del predio de Carrera 8A No 2A-21 Sur, Sector catastral Modelo Sur de la Localidad de San Cristóbal.

- Al responsable y/o responsables del predio de la Carrera 8A No 2A-21 Sur, acoger la recomendación de restricción de uso de la habitación localizada al costado sur oriental del predio, hasta tanto se implementen las medidas que garanticen las condiciones de estabilidad.

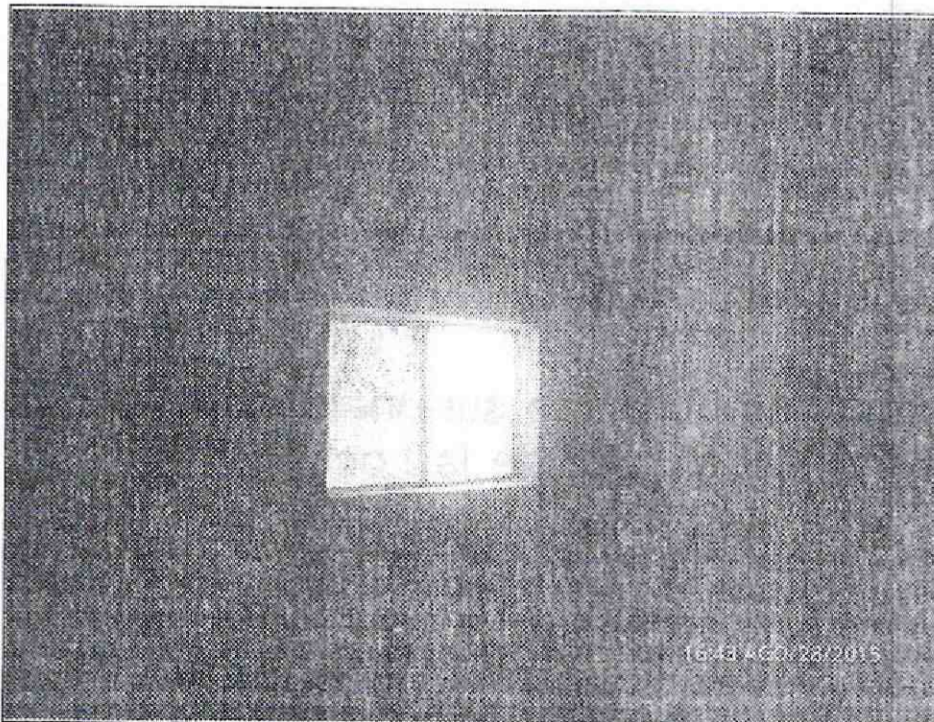
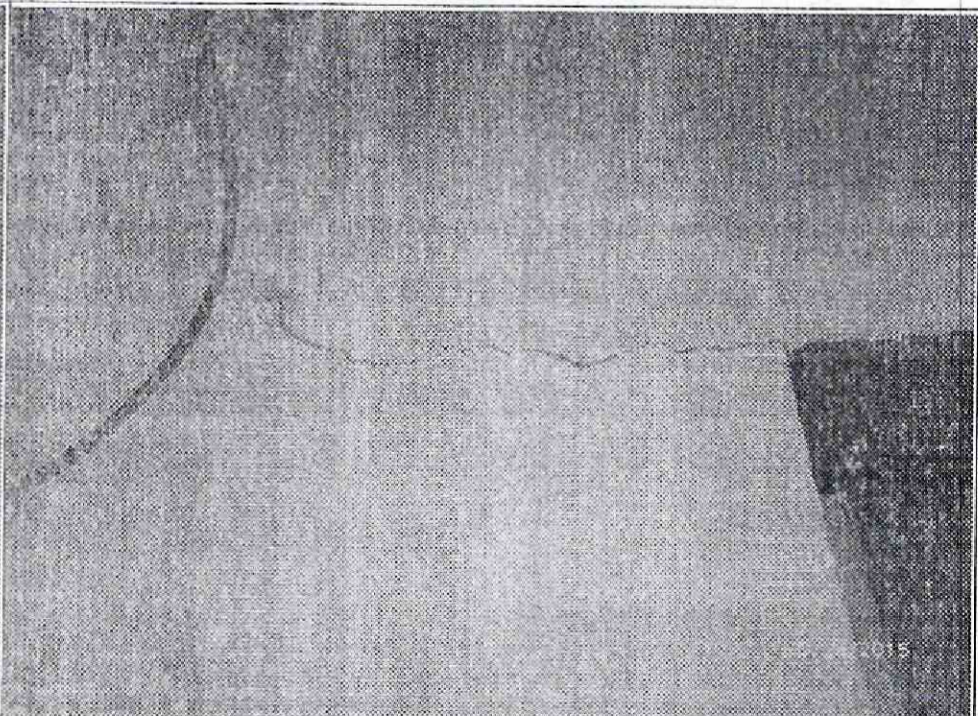
**Fotografías 3 y 4.** Se observan en los muros de cerramiento y divisorios grietas generalizadas de tendencia transversal y longitudinal de aberturas cercanas a los 1.5 cm, de la habitación localizada en el costado sur oriental del predio.

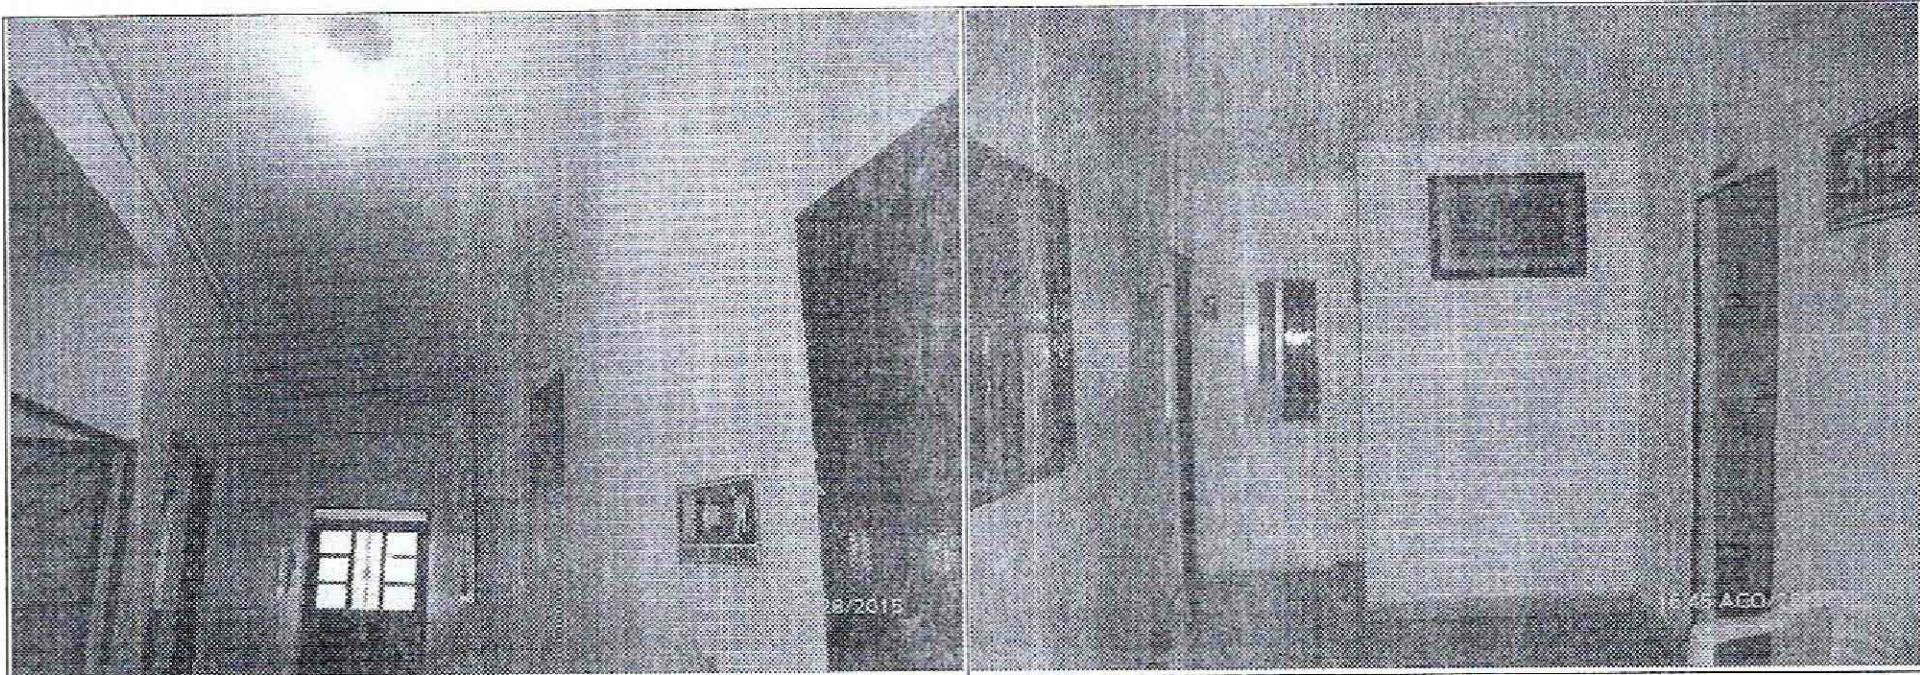
Fotografías 5 y 6. Sectores que conforman el inmueble, donde no se observaron grietas, deformaciones, pérdida de verticalidad u otro tipo de patologías que indiquen compromiso en su estabilidad estructural y funcionalidad en el mediano plazo bajo cargas normales de servicio.
