DIAGNÓSTICO TÉCNICO DI - 8593
SUBDIRECCIÓN DE ANÁLISIS DE RIESGOS Y EFECTOS DE CAMBIO CLIMÁTICO
COORDINACIÓN DE ASISTENCIA TÉCNICA
RADICADO IDIGER No. 2015ER14551
EVENTO SIRE No. 3174745

DIRECCIÓN	Calle 51 Sur No. 2B-48 Este	ÁREA DIRECTA	200 m ²		
BARRIO	Palermo Sur	POBLACIÓN ATENDIDA	1		
UPZ	55 – Diana Turbay	FAMILIAS	1	ADULTOS	1
LOCALIDAD	18 – Rafael Uribe Uribe	PREDIOS EVALUADOS	1		
CHIP	AAA0025PJMR	OFICIO REMISORIO	CR-21881

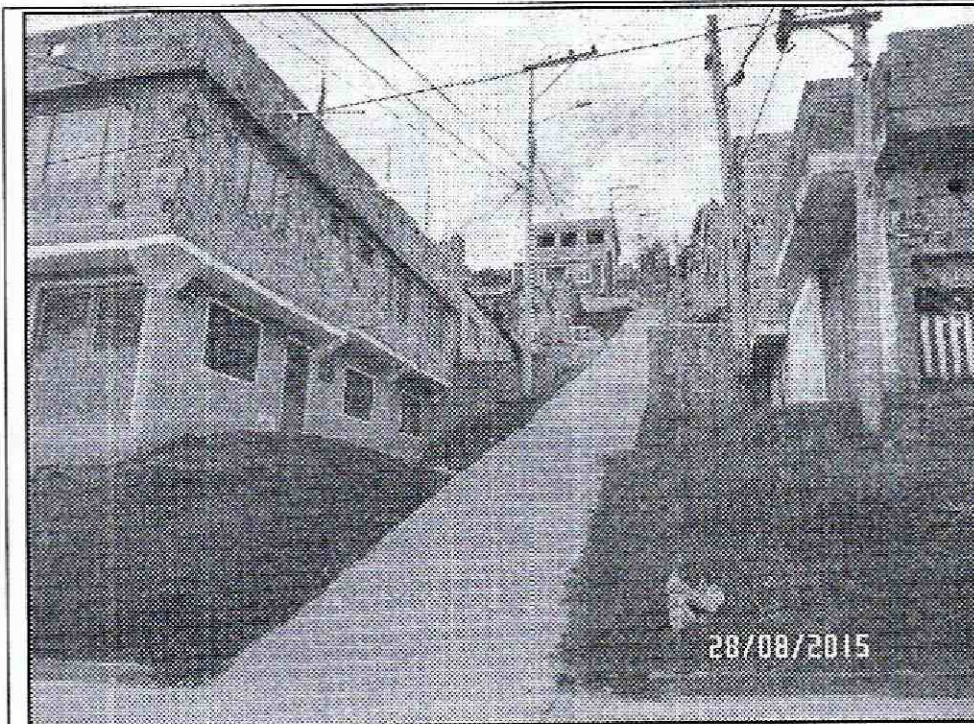
Se realizó visita al sector donde se localiza el predio de la Calle 51 Sur No. 2B-48 Este, a una zona con pendiente media, consolidada, con vías de acceso pavimentadas, en la que no se observan procesos de remoción en masa activos de carácter local y/o general, que afecten la estabilidad y habitabilidad de los predios. En el sector se emplazan viviendas de uno (1) a tres (3) niveles construidas en material de recuperación, mampostería simple y mampostería parcialmente confinada, en algunos casos con cubiertas en teja de zinc y asbesto cemento; viviendas que en términos generales presentan deficiencias constructivas relacionadas con la ausencia de elementos de confinamiento y amarre. Así mismo, las viviendas han sido acomodadas al terreno mediante taludes de corte y relleno los cuales en la mayoría de los casos no cuentan con medidas de contención, ni sistemas para dar manejo a las aguas de escorrentía superficial y subsuperficial, situación que pudiere favorecer los procesos de filtración de estas aguas al interior de las viviendas.

Fotografía 1. Vista del sector donde se localiza el predio de la Calle 51 Sur No. 2B-48 Este.

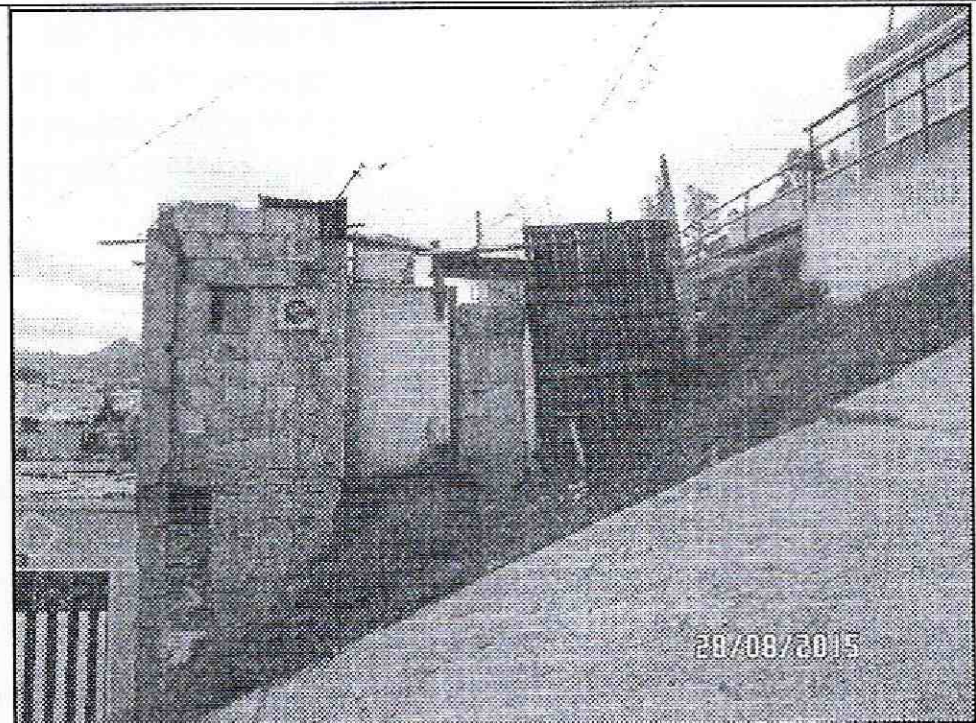
En el predio de la Calle 51 Sur No. 2B-48 Este, se identifica una vivienda de un (1) y dos (2) niveles construida en lo que según la inspección visual es mampostería simple y material de recuperación, con entrepiso en diafragma flexible (madera) cuenta con una cubierta liviana combinada en teja de asbesto cemento, teja plástica y teja de zinc, en la cual se evidencia la ausencia de amarres (se colocaron bloques y ladrillos para evitar la pérdida de la misma), soportada por un entramado en madera el cual a su vez se apoya sobre los muros de cerramiento de la vivienda evaluada; cabe resaltar que la misma presenta deficiencias constructivas relacionadas con la ausencia de elementos de confinamiento y amarre del tipo columnas y vigas (en el sector en mampostería), así como en el material en que se encuentra construida (en el sector en material de recuperación); se resalta que en la vivienda al momento de la inspección visual desde el exterior (ya que al momento de la visita nadie atendió el llamado) no se identificó ningún tipo de daño que indique compromiso en su estabilidad estructural y habitabilidad en la actualidad bajo cargas normales de servicio y que con respecto a lo observado y descrito en la Respuesta Oficial RO-25263 (Septiembre de 2007), no se evidencian cambios significativos.

Fotografía 2. Vista de la fachada de la vivienda emplazada en el predio evaluado.

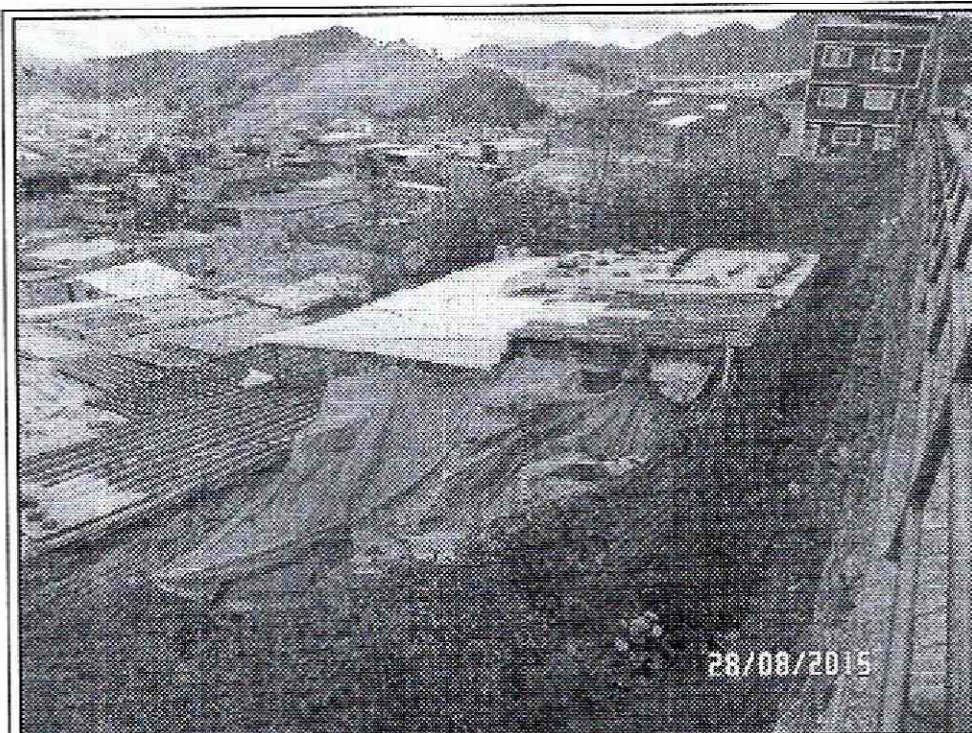
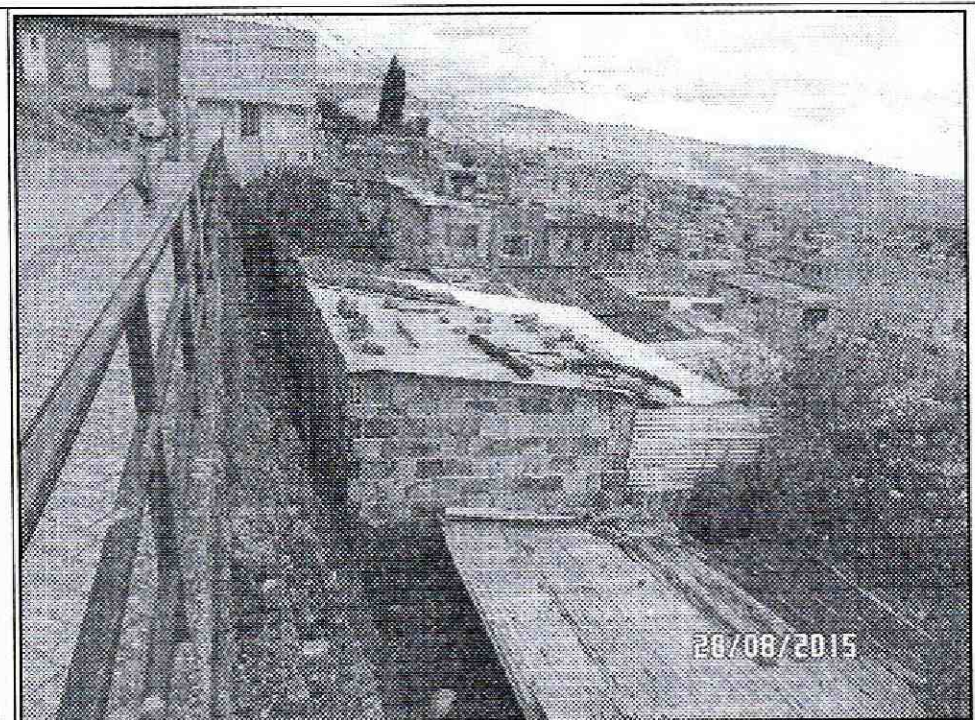
Fotografía 3 y 4. Vista desde todos los costados visibles de la vivienda en la que al momento de la inspección desde el exterior no se identifica ningún tipo de daño.

- Con base en la inspección visual realizada desde el exterior a la vivienda emplazada en el predio de la Calle 51 Sur No. 2B-48 Este, en el Barrio Palermo Sur de la Localidad de Rafael Uribe Uribe; desde todos sus costados visibles no se evidenció ningún tipo de daño; sin embargo, al no ser posible la verificación del interior de la edificación no es posible concluir sobre la estabilidad y habitabilidad de la misma.

- Al responsable y/o responsables del predio de la Calle 51 Sur No. 2B-48 Este, Barrio Palermo Sur de la Localidad de Rafael Uribe Uribe, implementar acciones para el mantenimiento reforzamiento y/o mejoramiento de la calidad de la vivienda allí existente; esto con el fin de garantizar durante la vida útil de la misma las condiciones adecuadas para su uso.
