DIAGNÓSTICO TÉCNICO - DI No. 8594
SUBDIRECCIÓN DE ANÁLISIS DE RIESGOS Y EFECTOS DEL CAMBIO CLIMÁTICO
COORDINACIÓN DE ASISTENCIA TÉCNICA
EVENTO DE EMERGENCIA SIRE 3435519

DIRECCIÓN	Calle 64 F No. 76-42	ÁREA DIRECTA	0.01 Ha				
SECTOR CATASTRAL	El Real	POBLACIÓN ATENDIDA	12 Aprox.				
UPZ	31 – Villa Luz	FAMILIAS	3	ADULTOS	12	NIÑOS	0
LOCALIDAD	10 – Engativá	PREDIOS EVALUADOS	1				
CHIP	AAA0061RPUH	OFICIO REMISORIOS	CR-21889

REMOCIÓN EN MASA
 INUNDACIÓN
 ESTRUCTURAL

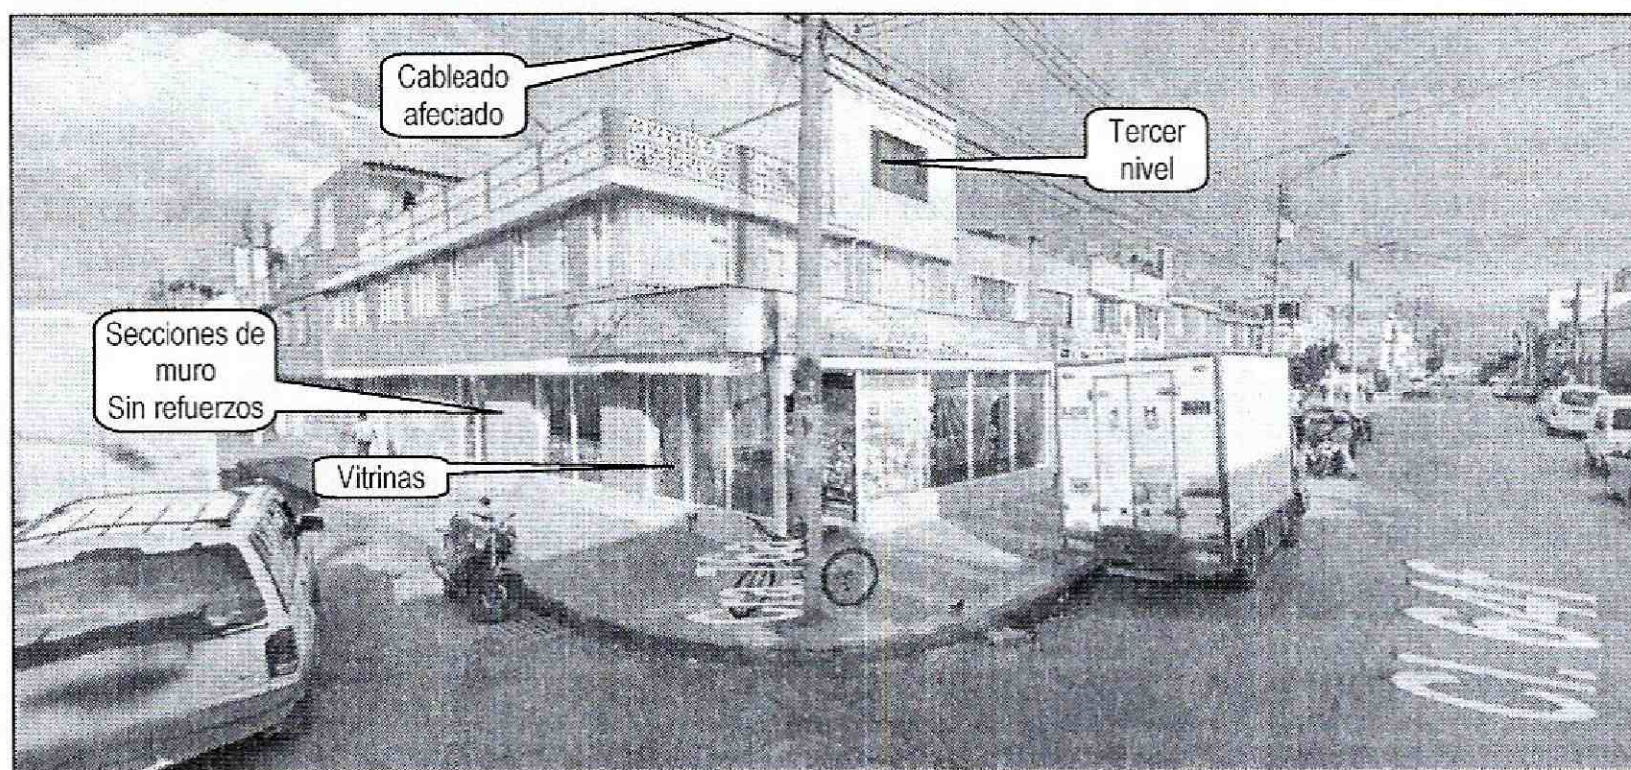
Fotografía 1. Vista de la edificación emplazada en la Calle 64 F No. 76-42, en el Sector Catastral El Real, de la Localidad de Engativá, tomada en Enero de 2015 por google maps.

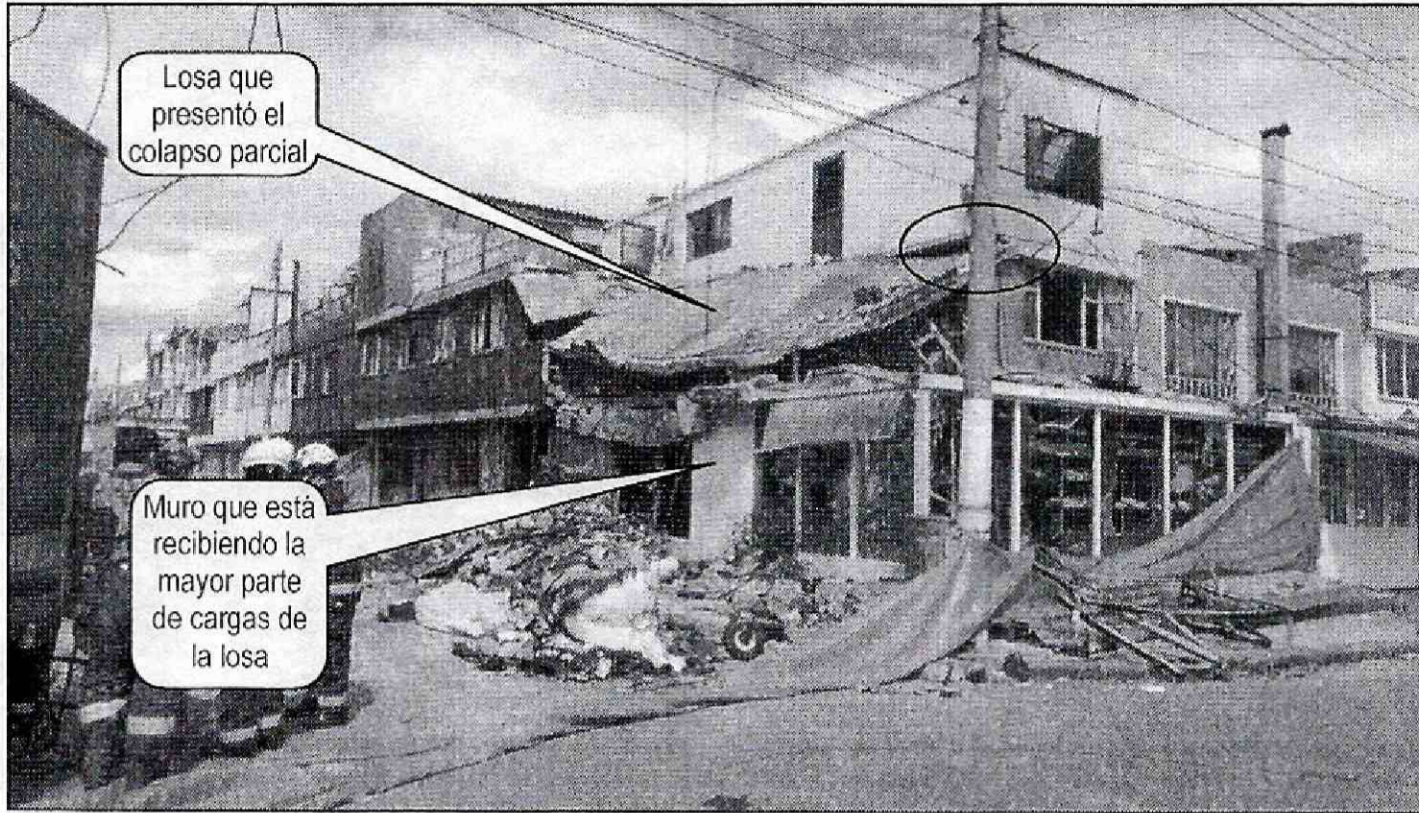
Como causa principal de las afectaciones que se evidencian en la edificación de la Calle 64 F No. 76-42, en el Sector Catastral El Real, de la Localidad de Engativá, se tiene el impacto de la avioneta contra el costado noroccidental de la misma, así como la conflagración generada posterior al accidente.

Fotografía 2. Vista actual de la edificación emplazada en la Calle 64 F No. 76-42, en el Sector Catastral El Real, de la Localidad de Engativá, donde se observa el estado general de la edificación y del riesgo público para el sector

- Realizar de manera inmediata y técnica la demolición controlada de la edificación emplazada en el predio de la Calle 64 F No. 76-42, en el Sector Catastral El Real, de la Localidad de Engativá, debido a que por las deficiencias de diseño y construcción de la misma y a las afectaciones generadas producto del impacto de la aeronave, no se recomienda su reconstrucción parcial, dado a que podría no garantizarse su comportamiento óptimo frente a cargas normales de servicio y cargas horizontales tipo sismo. Lo anterior se debe a que por el estado actual de la edificación y la inestabilidad que presenta, se considera una condición de riesgo público sobre las áreas aledañas (edificaciones y demás infraestructura pública).

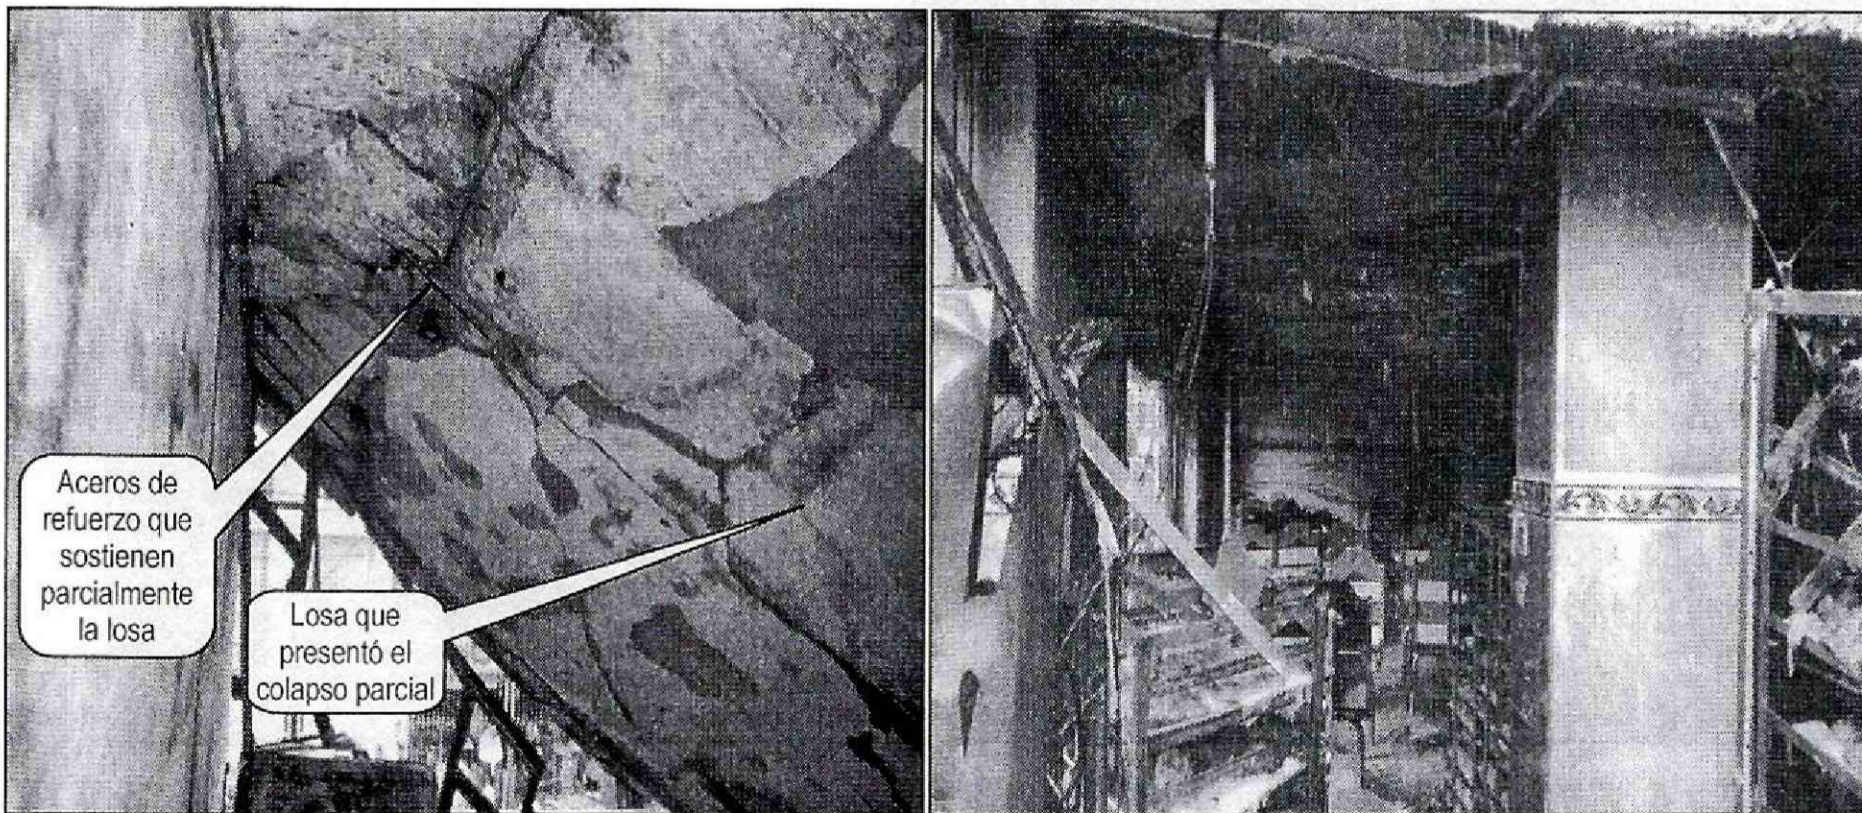
Dentro de las afectaciones encontradas en la edificación de la Calle 64 F No. 76-42, se tiene el colapso parcial de la losa de entrepiso de segundo nivel, en un porcentaje aproximado al 40%, grietas de tendencia longitudinal de abertura cercana a los 2.0 milímetros en la losa de entrepiso de primer piso, colapso de algunos muros perimetrales del primer y segundo nivel. Debido a que la losa que presentó el colapso parcial, quedó apoyada sobre una pequeña sección de muro del primer nivel y sobre la losa que evidencia grietas, se hizo necesario la implementación de dos apuntalamientos con elementos de madera para la losa del primer piso y cuñas en el segundo piso para facilitar el retiro de un cuerpo atrapado y de algunas secciones de la aeronave (ver fotografías 3 – 8).

Fotografía 3 y 4. Vista de las losas de entrepiso de la edificación emplazada en la Calle 64 F No. 76-42, en el Sector Catastral El Real, de la Localidad de Engativá

- Debido a que al estado actual de la losa de entrepiso que presentó colapso parcial, quedó apoyada sobre una sección pequeña de muro que no cuenta con medidas de confinamiento, se podría generar el colapso total de los muros del primer nivel por compresión y sobreesfuerzos, así como el colapso total de la losa del segundo nivel, lo cual a su vez generaría el arrastre de la estructura de tercer piso.
- Afectación en redes de servicios domiciliarios producto del colapso (gas, fluido eléctrico, telefonía y acueducto)

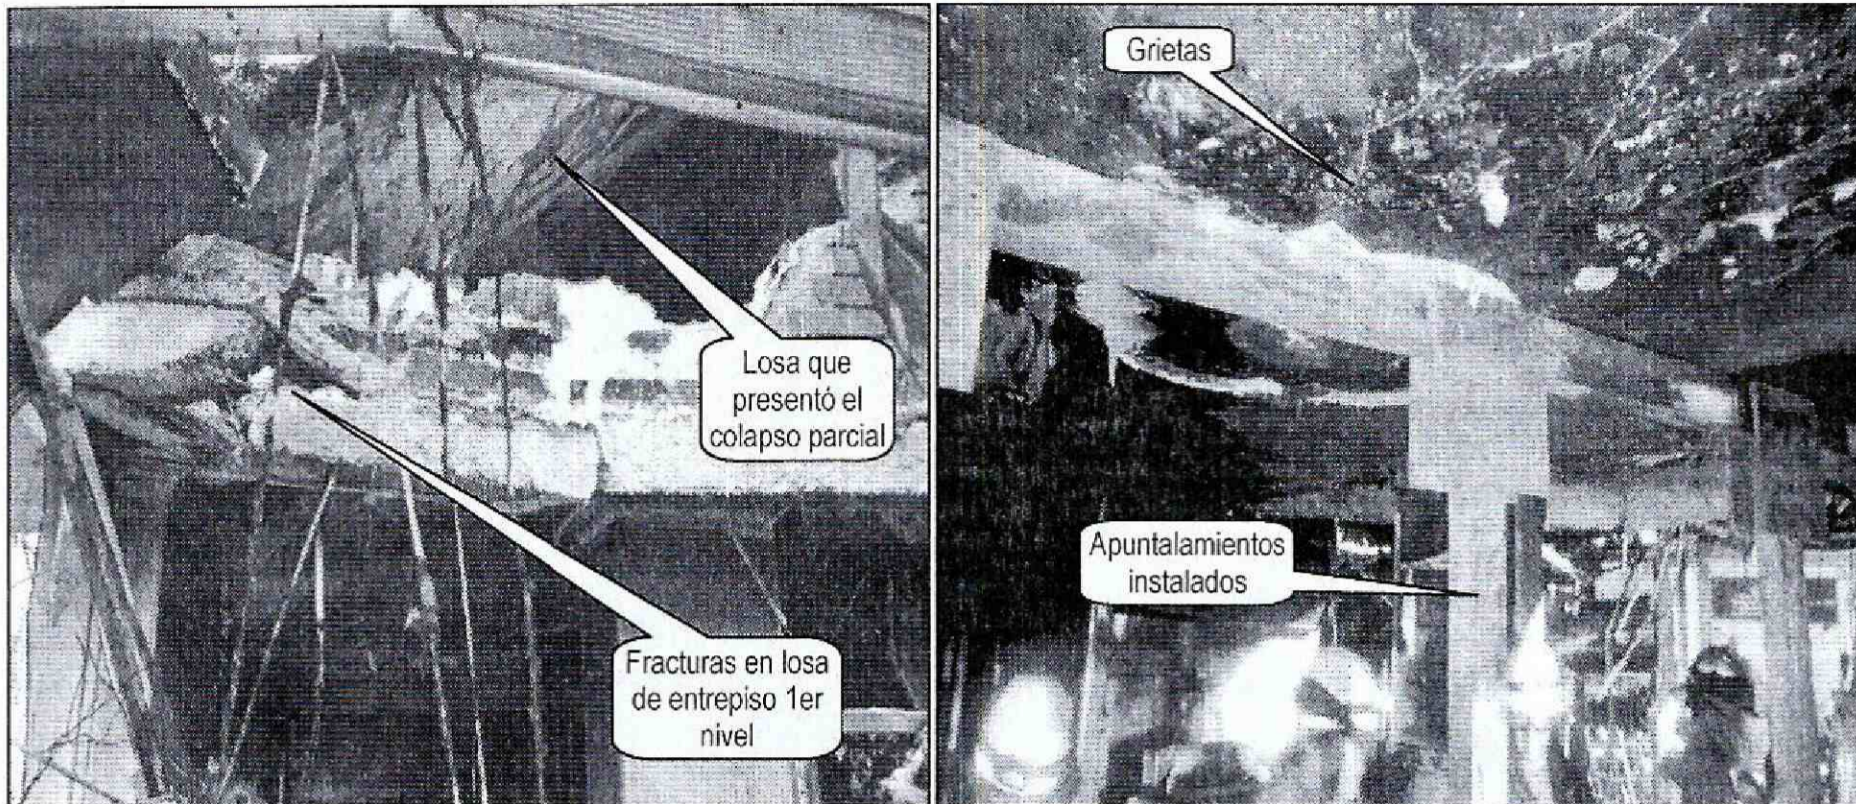
Fotografía 5 y 6. Vista de las afectaciones en losas de entepiso de la edificación emplazada en la Calle 64 F No. 76-42, en el Sector Catastral El Real, de la Localidad de Engativá, así como los apuntalamientos instalados

- Apoyo Técnico para la instalación de apuntalamientos provisionales para la estabilización de la estructura de la vivienda afectada.
- Apoyo Técnico para la instalación de cojines hidráulicos provisionales para la estabilización de la losa de entrepiso de segundo nivel.

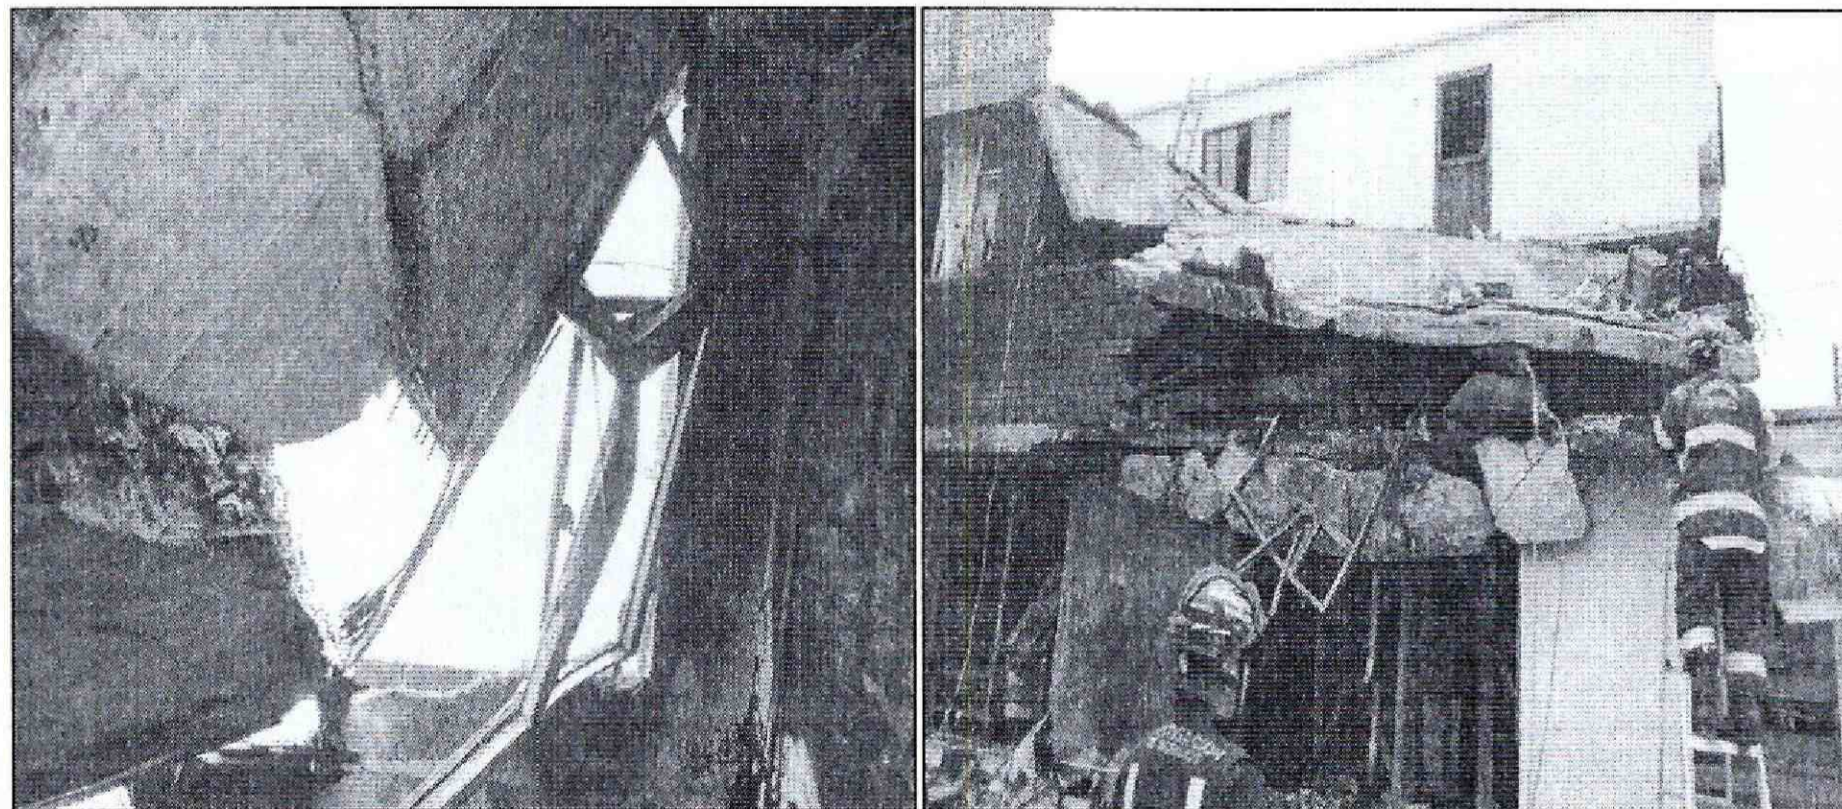
Fotografía 7 y 8. Vista de las afectaciones en losas de entepiso de la edificación emplazada en la Calle 64 F No. 76-42, en el Sector Catastral El Real, de la Localidad de Engativá, así como los apuntalamientos instalados y las medidas de estabilización por medio de cojines hidráulicos

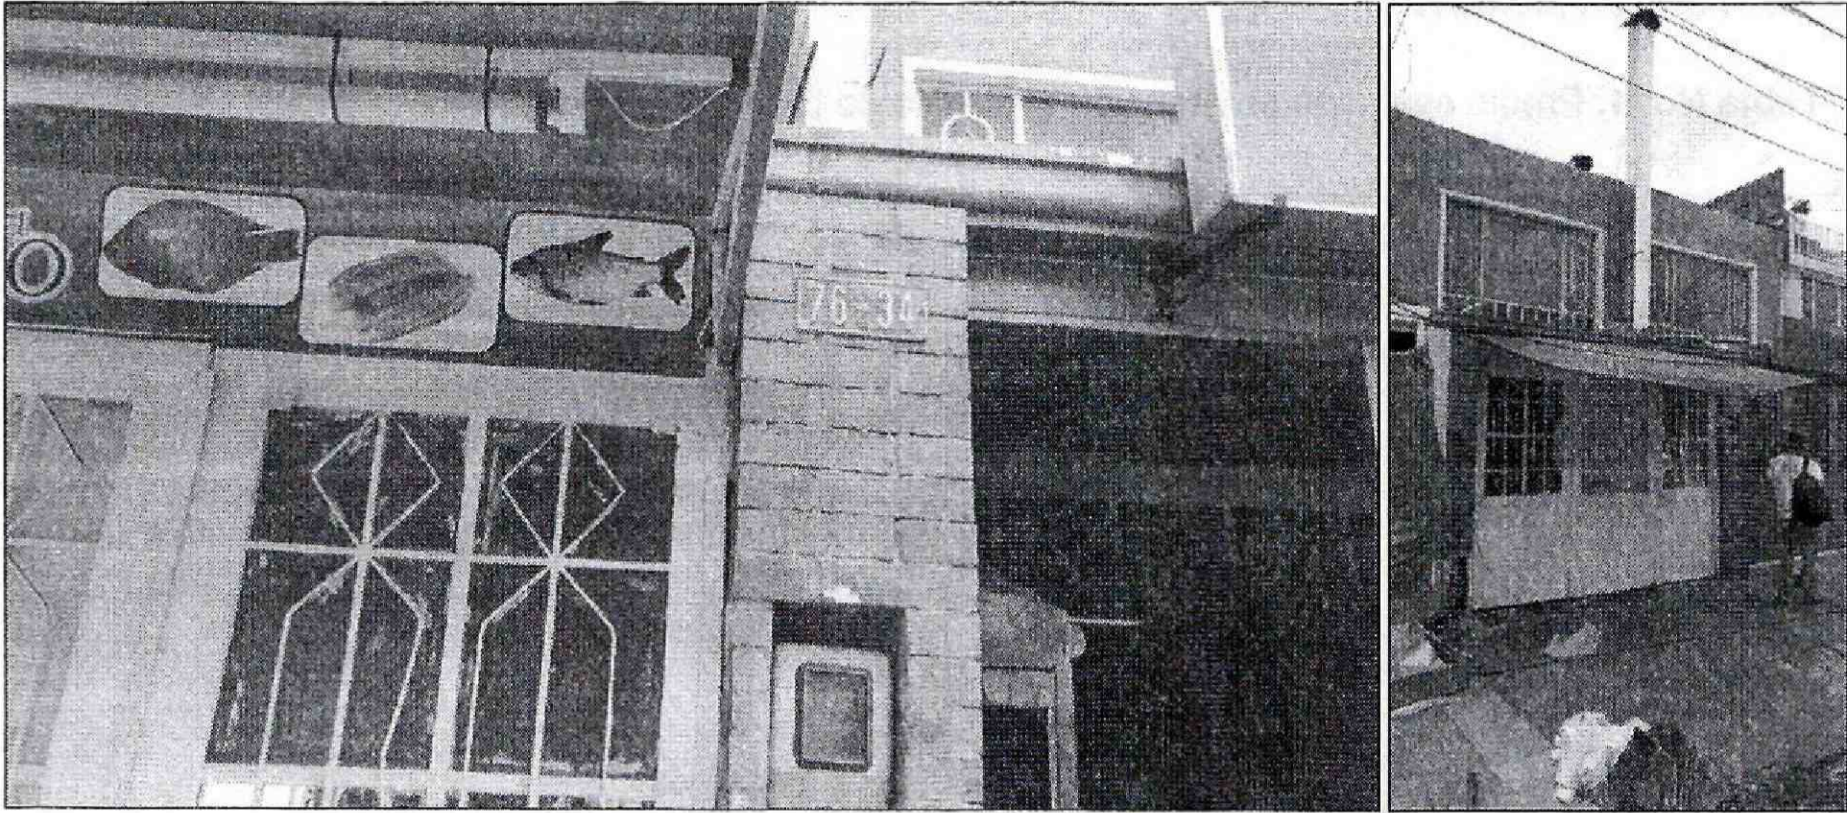
Se realiza inspección visual a la edificación colindante por el costado oriental, emplazada en el predio de la Calle 64 F No. 76-34, la cual consta de dos (2) niveles, de uso mixto, donde en el primer piso se encuentra un local comercial y unidades habitacionales en el segundo nivel. No se observa ninguna afectación en su estructura (ver fotografías 9 – 12).

Fotografía 9 y 10. Vista de la edificación emplazada en la Calle 64 F No. 76-34, en el Sector Catastral El Real, de la Localidad de Engativá, donde no se observan afectaciones

- La estabilidad estructural, habitabilidad y funcionalidad de la edificación emplazada en el predio de la Calle 64 F No. 76-34, en el Sector Catastral El Real, de la Localidad de Engativá, no se encuentran comprometidas en la actualidad, debido a que no existen lesiones en ningún elemento estructural o no estructural.

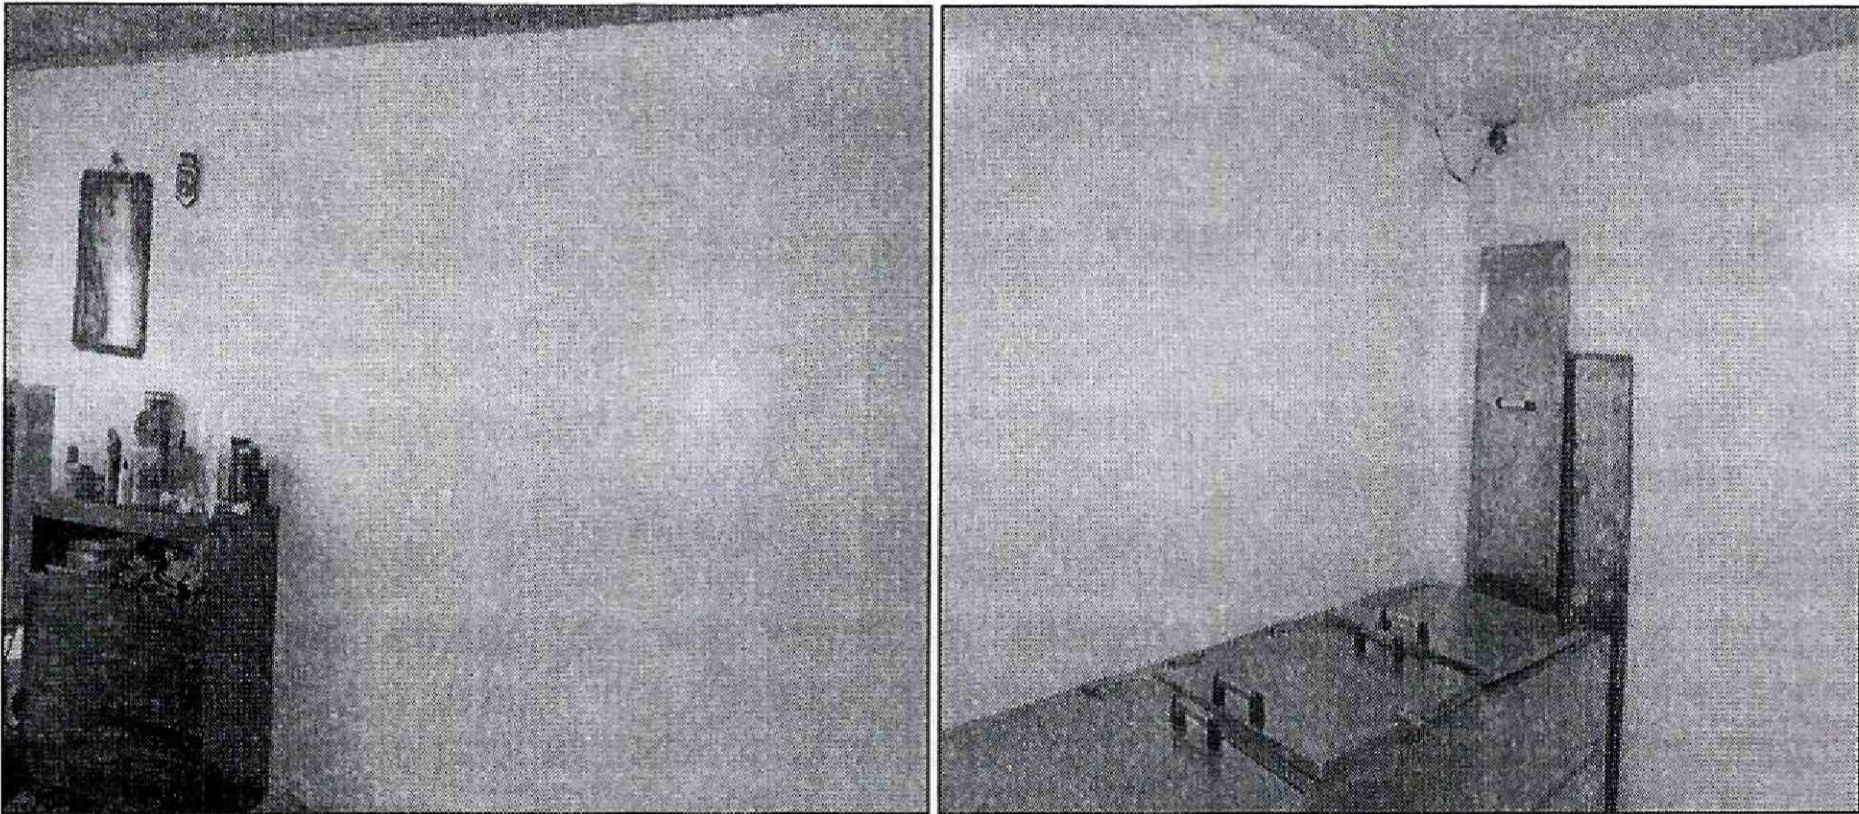
Fotografía 11 y 12. Vista de la edificación emplazada en la Calle 64 F No. 76-34, en el Sector Catastral El Real, de la Localidad de Engativá, donde no se observan afectaciones
