DIAGNÓSTICO TÉCNICO – DI-8595
SUBDIRECCIÓN DE ANÁLISIS DE RIESGOS Y EFECTOS DE CAMBIO CLIMÁTICO
COORDINACIÓN DE ASISTENCIA TÉCNICA
RADICADO IDIGER 2015ER12344

DIRECCIÓN	Calle 3 A Bis No. 5 B – 32 Este	ÁREA DIRECTA	30 m ²				
BARRIO	Los Laches	POBLACIÓN ATENDIDA	4				
UPZ	96 – Lourdes	FAMILIAS	1	ADULTOS	2	NIÑOS	2
LOCALIDAD	03 – Santa Fe	PREDIOS EVALUADOS	1				
CHIP	AAA0033LCYN	OFICIO REMISORIO	CR-21890

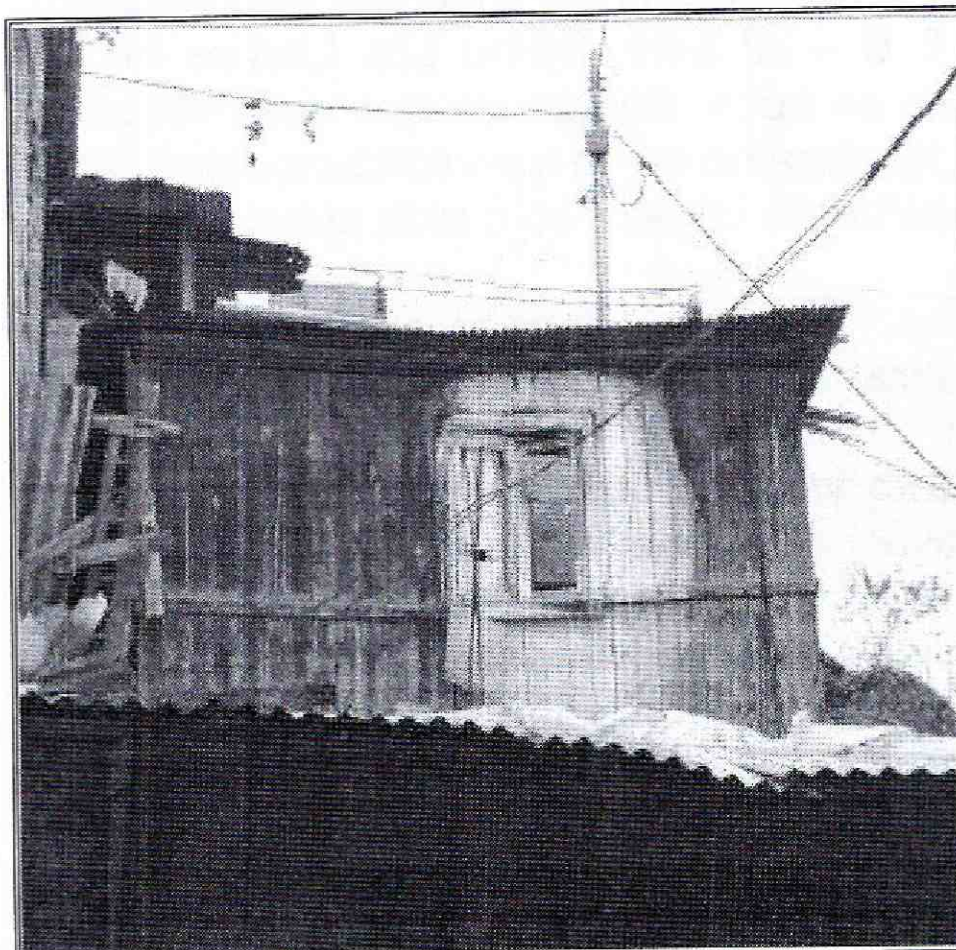
En el predio de la Calle 3 A Bis No. 5 B – 32 Este, se encuentran dos unidades habitacionales, la primera (Vivienda 1), ubicada en la parte suroccidental del predio, compuesta por un (01) nivel, construida en mampostería simple, con cubierta en placa en concreto reforzado, la construcción evidencia algunas deficiencias constructivas relacionadas principalmente con la carencia de adecuados elementos estructurales de confinamiento y amarre tipo vigas y columnas, pero en las que no se identifican afectaciones que comprometan la estabilidad de la misma. La segunda vivienda ubicada sobre el costado nororiental (parte posterior del predio), se emplaza una segunda unidad habitacional (Vivienda 2), construida en material de recuperación, con cubierta liviana en láminas de zinc soportada por un entramado en madera que descansa sobre los elementos de cerramiento perimetrales de la misma. La vivienda se encuentra soportada por palafitos, evidencia deficiencias constructivas asociadas al tipo y materiales de la construcción; sin embargo, no se identifican afectaciones como deformaciones y/o pérdida de verticalidad en los elementos que conforman la estructura de la vivienda que indiquen compromiso en la estabilidad estructural de la vivienda bajo cargas normales de servicio, pero ante la acción de cargas dinámicas (sismos, otros) puede resultar afectada. El acceso al predio no se pudo efectuar, pero por información suministrada por la comunidad se verificó que el mismo se realiza por la parte frontal de la vivienda emplazada en el predio de la Calle 3 A Bis No. 5 B – 32 Este (Ver Fotografías 1 a 4).

Foto No. 1. Vista del predio de la Calle 3 A Bis No. 5 B - 32 Este

- Al responsable y/o responsables de las viviendas emplazadas en el predio de la Calle 3 A Bis No. 5 B – 32 Este, Barrio Los Laches de la Localidad de Santa Fe, implementar acciones para el mantenimiento y/o mejoramiento de la calidad de la vivienda allí existente; esto con el fin de garantizar durante la vida útil de las mismas las condiciones adecuadas para su uso.

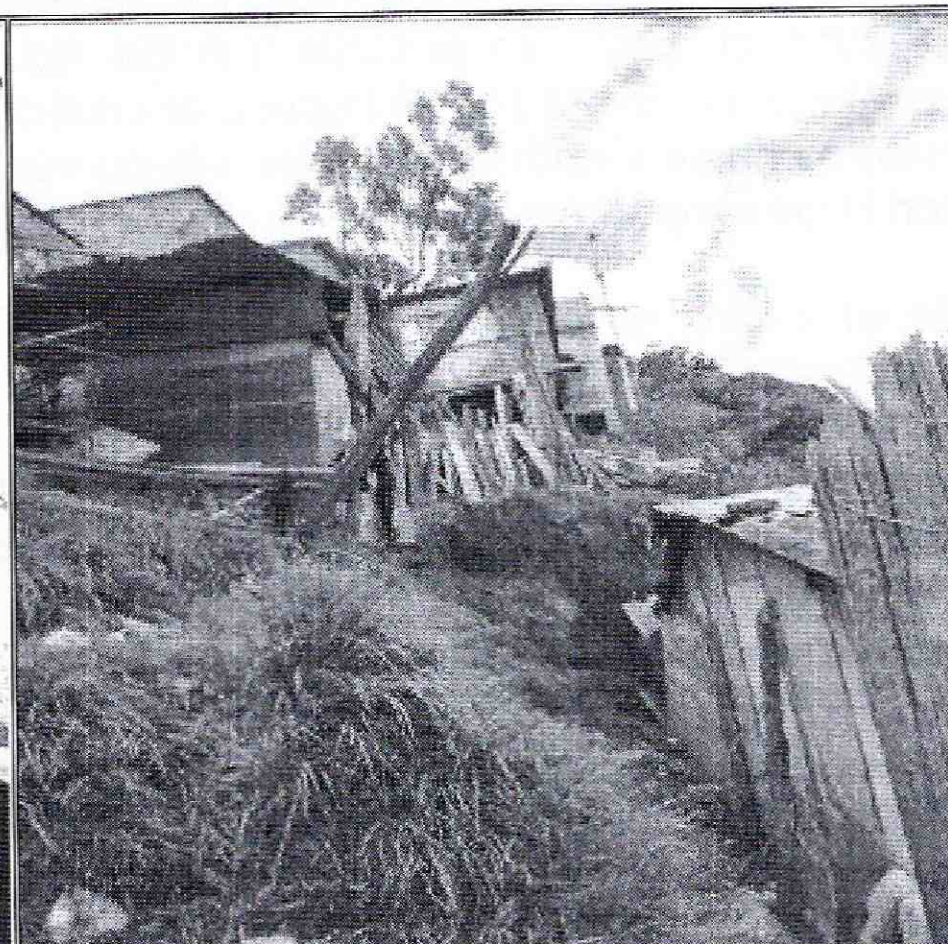
Foto No. 2. Acceso al predio de la Calle 3 A Bis No. 5 B - 32 Este

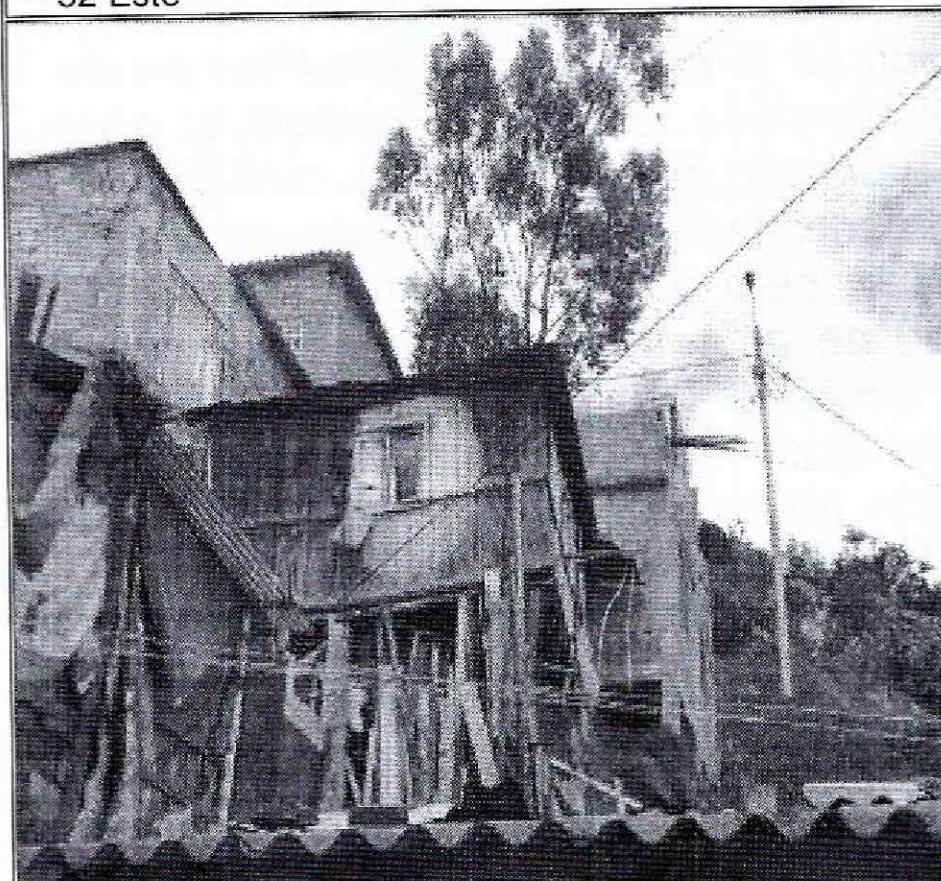
Foto No. 3. Vista del predio de la Calle 3 A Bis No. 5 B - 32 Este

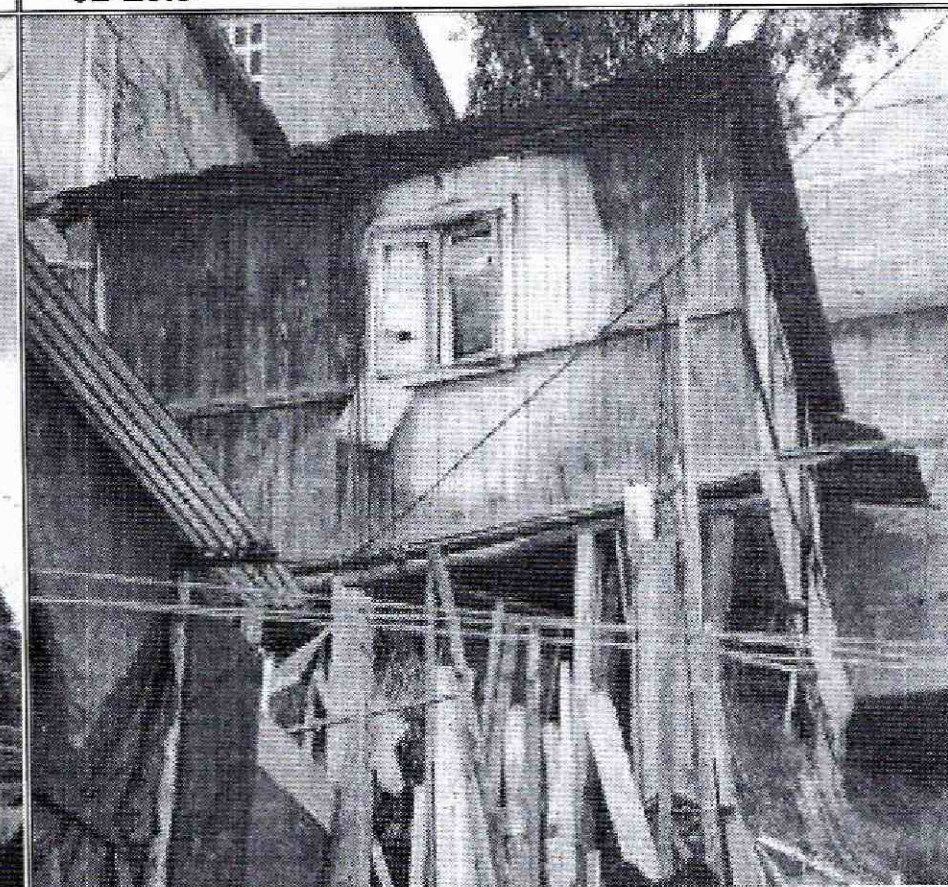
Foto No. 4 Palafitos sobre los que se encuentra soportada la vivienda de la Vista del predio de la Calle 3 A Bis No. 5 B - 32 Este

- Se recomienda a los responsables de la vivienda 2, emplazada en la parte posterior del predio de la Calle 3 A Bis No. 5 B – 32 Este, Barrio Los Laches de la Localidad de Santa Fe, dirigirse a las entidades encargadas del tema de vivienda, con el fin de que le brinden orientación sobre los requisitos y procedimientos para el acceso a una vivienda segura. Dichas entidades son: A nivel nacional, FONVIVIENDA y las Cajas de Compensación Familiar, promueven el acceso a la vivienda, a través de la asignación del subsidio familiar de vivienda, previo el cumplimiento de los requisitos establecidos en las normas que regulan la materia. En el Distrito Capital es la Secretaría del Hábitat, localizada en la Carrera 13 No. 52 - 25, Línea de Atención al Ciudadano: 3581600 – Ext. 1006 – 1007 – 1008 -1009, Fax: 2122830.
