DIAGNÓSTICO TÉCNICO DI-8596
SUBDIRECCIÓN DE ANÁLISIS DE RIESGOS Y EFECTOS DE CAMBIO CLIMÁTICO
COORDINACIÓN DE ASISTENCIA TÉCNICA
RADICADO IDIGER 2015ER15914

DIRECCIÓN	Calle 144 No. 18-60	ÁREA DIRECTA	1278 m ²				
BARRIO	Sector Catastral Los Cedros	POBLACIÓN ATENDIDA	128				
UPZ	13 – Los Cedros.	FAMILIAS	32	ADULTOS	60	NIÑOS	68
LOCALIDAD	01 – Usaquén.	PREDIOS EVALUADOS	32				
CHIP	AAA0205BLMR	OFICIO REMISORIO	CR-21895.

El predio de la Calle 144 No. 18-60, se localiza en el Sector Catastral Los Cedros de la Localidad Usaquén y de acuerdo con el plano normativo del Plan de Ordenamiento Territorial – POT (Decreto 190 de 2004, por el cual se compilan los decretos 619 de 2000 y 469 de 2003), no presenta categorización de amenaza por fenómenos de remoción en masa e inundación. (Ver figura 1).

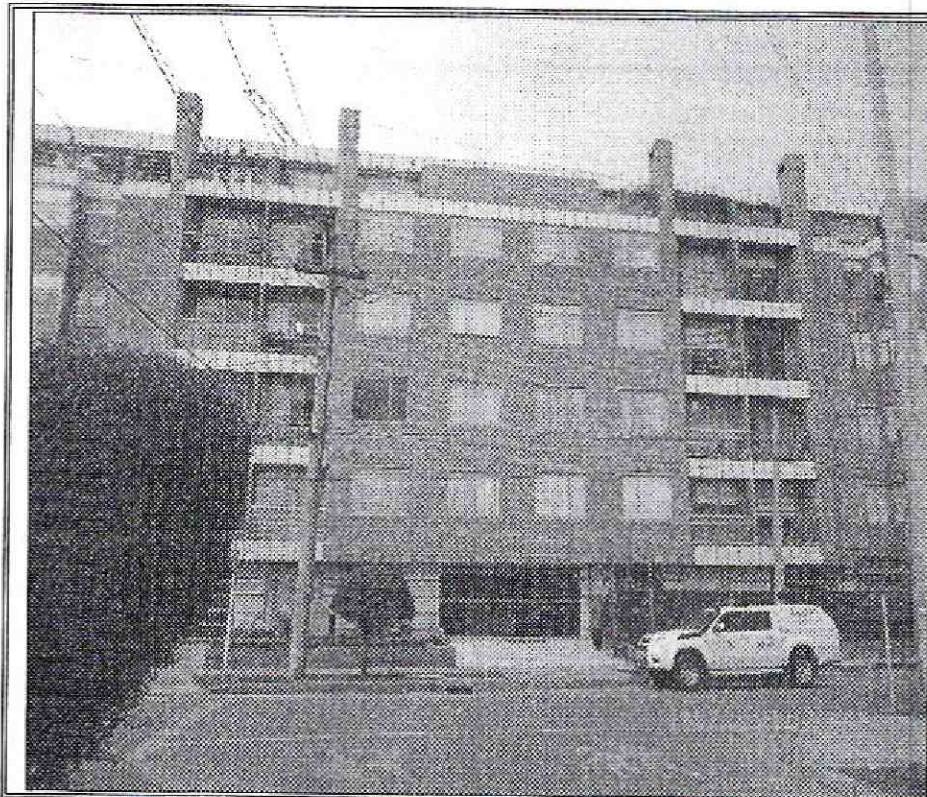
El edificio Antares, se encuentra conformado por una torre de apartamentos de seis (6) niveles (*ver fotografía 1*), construida bajo un sistema estructural de pórticos de concreto reforzado, placa de contrapiso en concreto, placas de entrepiso en concreto reforzado y cubierta en tejas de fibrocemento, soportadas por correas metálicas, sobre el cual se identificaron algunos daños tales como fisuras de tendencia diagonal, vertical y horizontal (*ver fotografía 2 a 8*), con abertura de 1mm en longitudes entre 0.5 m y 2.5 m aproximadamente, en muros de cerramiento y divisorios, así como algunas fisuras en losas de entrepiso (*ver fotografía 9 y 10*); situación que en la actualidad no compromete la estabilidad de la edificación ante cargas normales de servicio, sin embargo es posible que ante la presencia de cargas dinámicas como por ejemplo un sismo, se puedan presentar afectaciones adicionales.

Fotografía 1. Edificio Antares, ubicado en el predio de la Calle 144 No. 18-60, en el Sector Catastral Los Cedros de la Localidad Usaquén. Se observa que presenta seis (6) niveles.

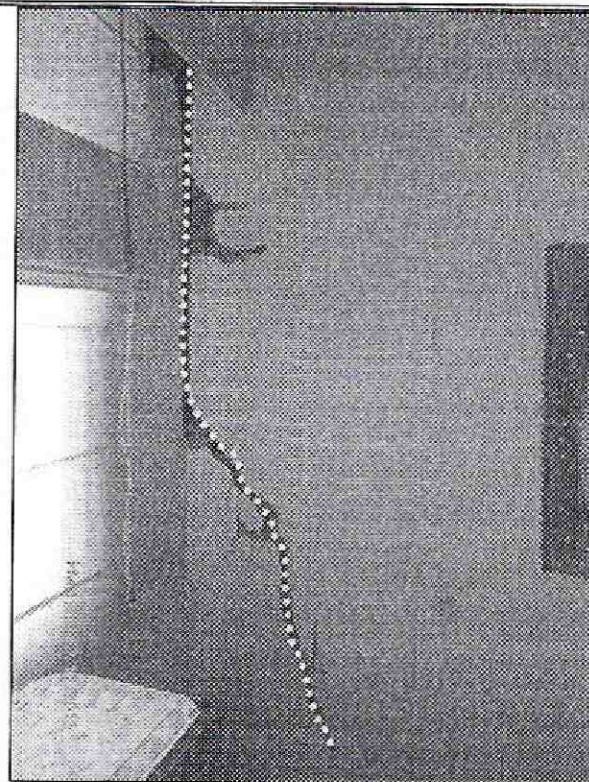
Entre las posibles causas por las cuales se están presentando las fisuras identificadas en el edificio Antares, se encuentran los asentamientos diferenciales propios de la estructura que lo conforma, así como las deformaciones del terreno donde se ubica, producto de asentamientos de las estructuras colindantes y en proceso de construcción.

Fotografía 2. Fisuras identificadas en algunos apartamentos del edificio Antares, ubicado en el predio de la Calle 144 No. 18-60, en el Sector Catastral Los Cedros de la Localidad Usaquén.

UBICACIÓN	POSIBLE RESPONSABLE	DAÑOS	UH	F	A	M
Calle 144 No. 18-60	Ladia Gonzales Administradora edificio Antares	Fisuras de tendencia diagonal, vertical y horizontal, con abertura de 1mm en longitudes entre 0.5 m y 2.5 m aproximadamente, en muros de cerramiento y divisorios, así como algunas fisuras en losas de entrepiso.	32	32	60	68

- A la administración y copropietarios del edificio Antares, en el predio de la Calle 144 No. 18-60, en el Sector Catastral Los Cedros de la Localidad Usaquén, determinar la capacidad y desempeño de las estructuras y de las cimentaciones de la torre de apartamentos en comento, para lo cual es necesario adelantar estudios detallados de patología que incluyan estudios de vulnerabilidad estructural y comportamiento suelo-estructura, los cuales permitan establecer las causas detonantes de las afectaciones evidenciadas en elementos estructurales y no estructurales de las torres; dicho estudio debe determinar el tipo de intervenciones a implementarse en las estructuras y la cimentación de las torres para llevarlas a los niveles de seguridad requeridos, garantizando que se cumplan los requerimientos establecidos en la Ley 400 de 1997 Decreto No. 926 del 19 de marzo de 2010, Reglamento Colombiano de Construcción Sismo Resistente NSR-10 y su actualización con el Decreto No. 340 del 13 de febrero de 2012, de acuerdo con la normatividad vigente para el barrio, para lo cual se deben tramitar los permisos y licencias respectivos. Estos estudios deben ser adelantados por los

- A la administración y copropietarios del edificio Antares, en el predio de la Calle 144 No. 18-60, en el Sector Catastral Los Cedros de la Localidad Usaquén, acoger e implementar las recomendaciones derivadas de los estudios de patología, vulnerabilidad y reforzamiento, y comportamiento suelo-estructura, con el objeto de garantizar la estabilidad y funcionalidad de las viviendas que conforman el conjunto residencial en comento.

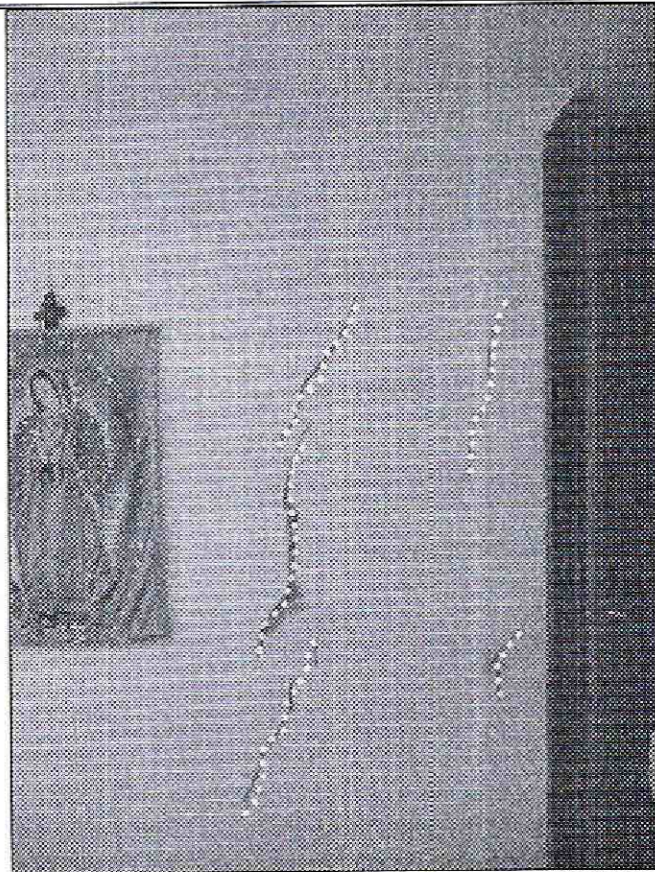
Fotografía 3. Fisuras identificadas en algunos apartamentos del edificio Antares, ubicado en el predio de la Calle 144 No. 18-60, en el Sector Catastral Los Cedros de la Localidad Usaquén.

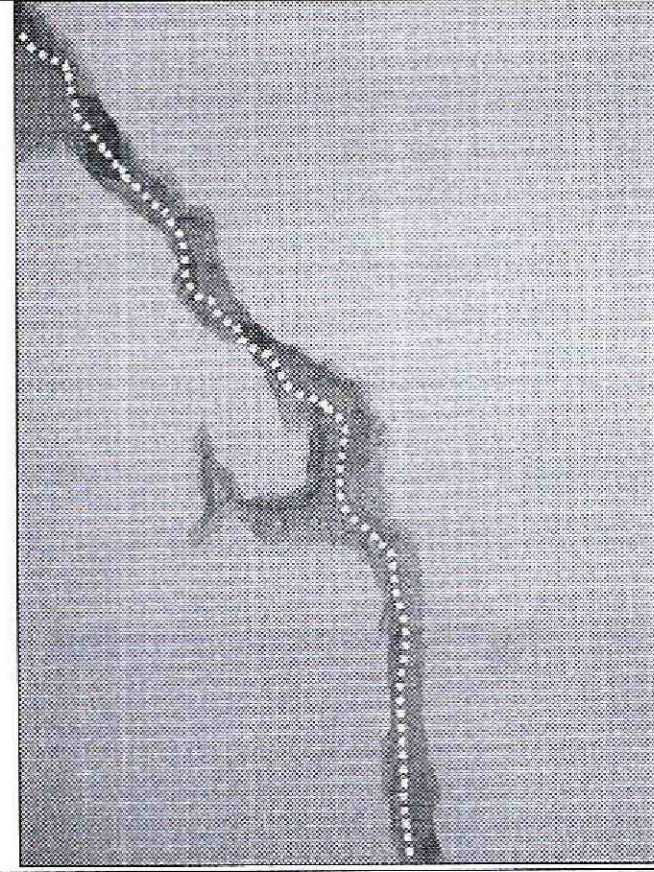
Fotografía 4. Fisuras identificadas en algunos apartamentos del edificio Antares, ubicado en el predio de la Calle 144 No. 18-60, en el Sector Catastral Los Cedros de la Localidad Usaquén.

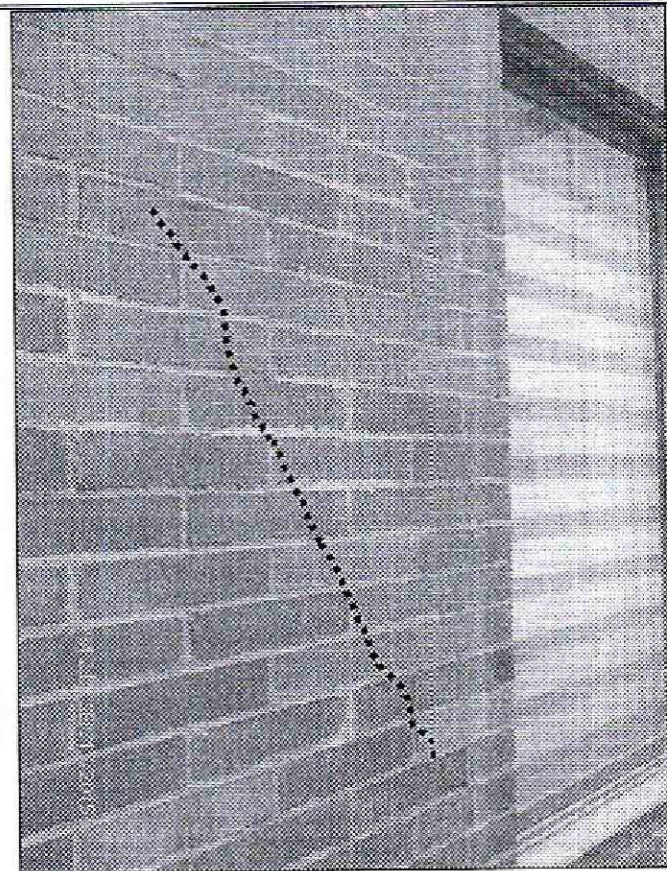
Fotografía 5. Fisuras identificadas en algunos apartamentos del edificio Antares, ubicado en el predio de la Calle 144 No. 18-60, en el Sector Catastral Los Cedros de la Localidad Usaquén.

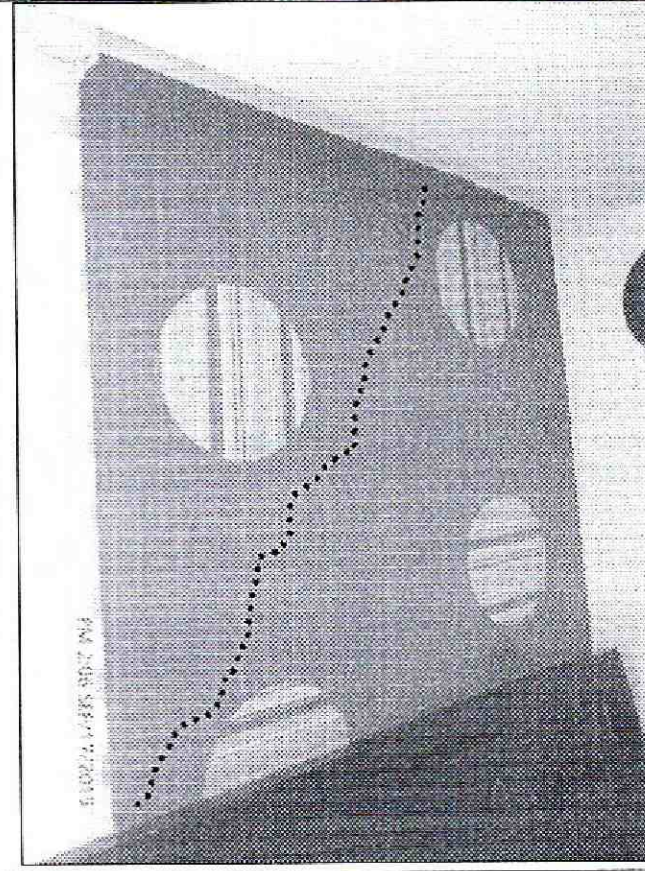
Fotografía 6. Fisuras identificadas en algunos apartamentos del edificio Antares, ubicado en el predio de la Calle 144 No. 18-60, en el Sector Catastral Los Cedros de la Localidad Usaquén.

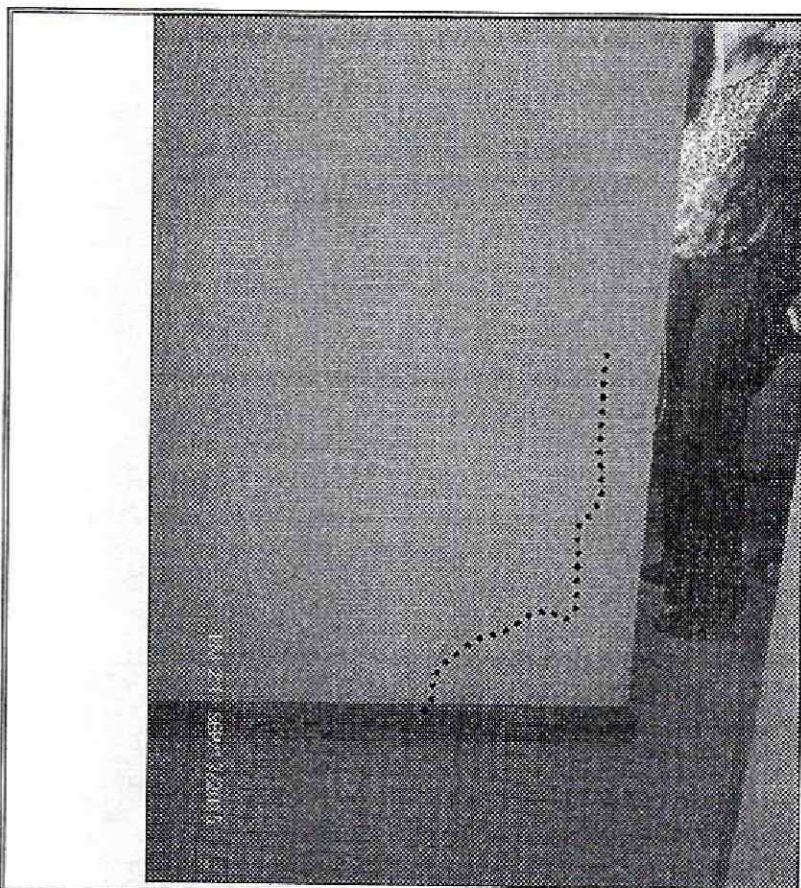
Fotografía 7. Fisuras identificadas en algunos apartamentos del edificio Antares, ubicado en el predio de la Calle 144 No. 18-60, en el Sector Catastral Los Cedros de la Localidad Usaquén.

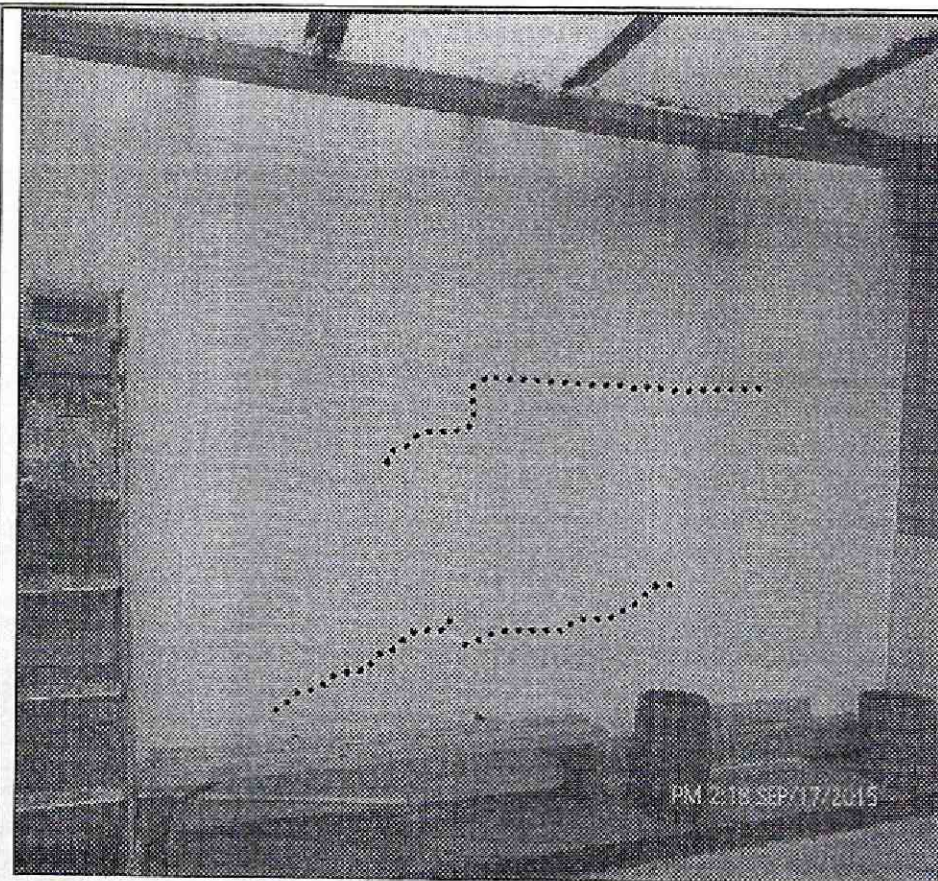
Fotografía 8. Fisuras identificadas en algunos apartamentos del edificio Antares, ubicado en el predio de la Calle 144 No. 18-60, en el Sector Catastral Los Cedros de la Localidad Usaquén.

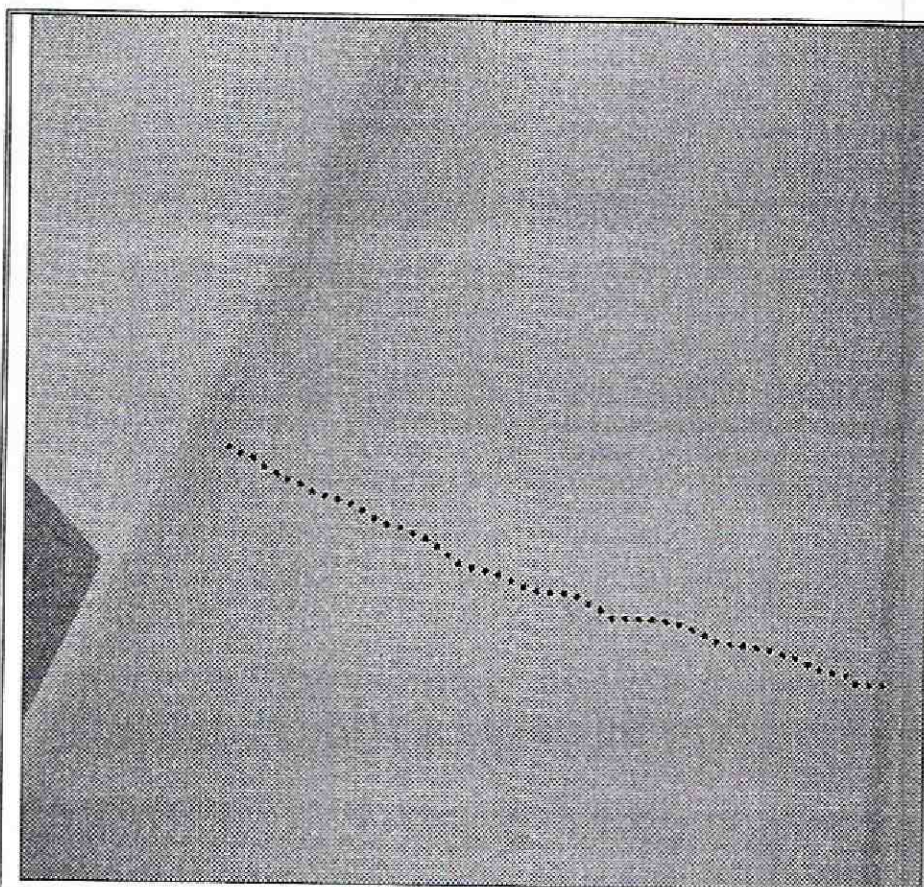
Fotografía 9. Fisuras identificadas en losas de entrepiso del edificio Antares, ubicado en el predio de la Calle 144 No. 18-60, en el Sector Catastral Los Cedros de la Localidad Usaquén.

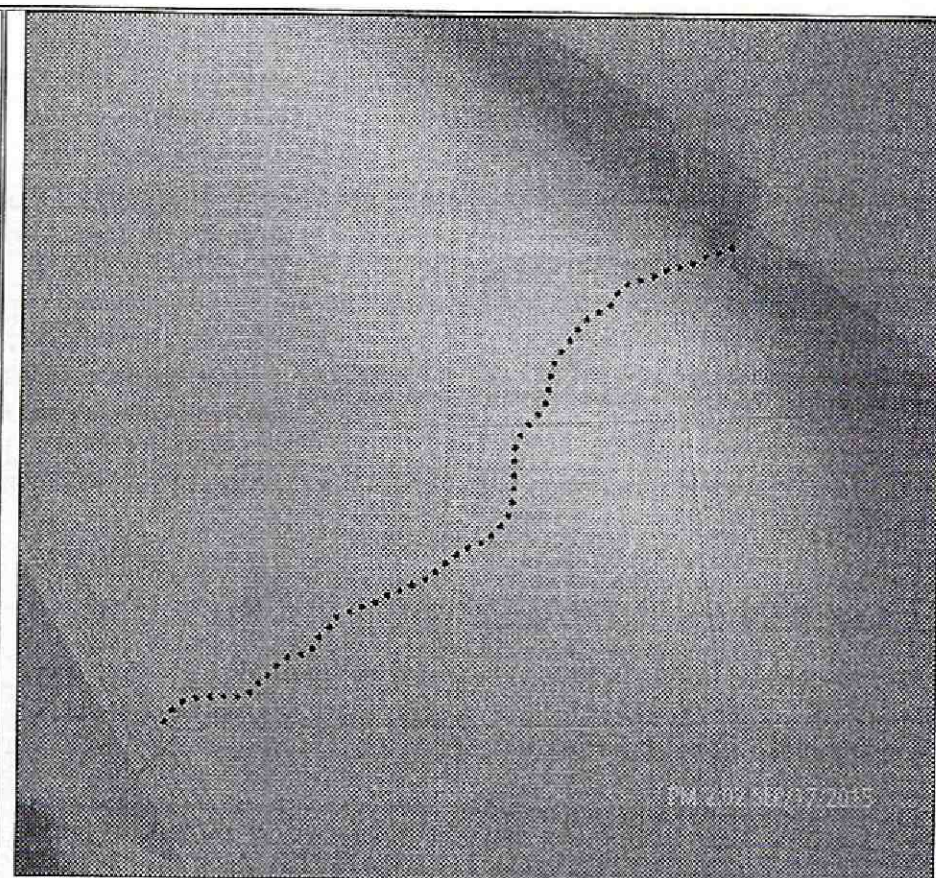
Fotografía 10. Fisuras identificadas en losas de entrepiso del edificio Antares, ubicado en el predio de la Calle 144 No. 18-60, en el Sector Catastral Los Cedros de la Localidad Usaquén.

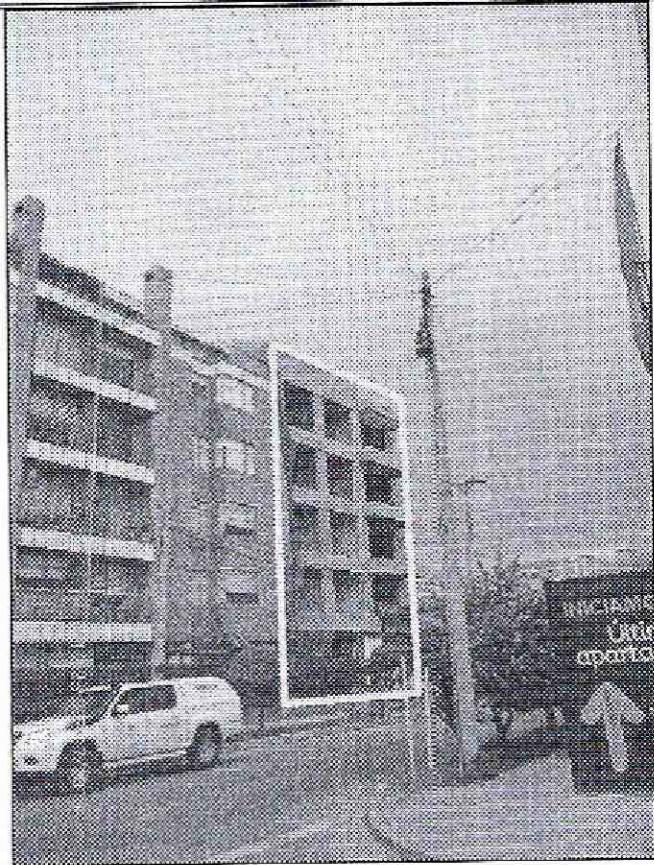
Hacia el costado norte y oriente del edificio Antares, se ubican dos proyectos de construcción, en el predio de la Calle 144 No. 18-34 (*ver fotografía 11*) y la Calle 17 No. 17-83/79/75 (*ver fotografía 12*), de cinco (5) y nueve (9) niveles respectivamente, bajo sistemas estructurales de pórticos de concreto reforzado, placas de contrapiso en concreto y placas de entrepiso y cubierta en concreto reforzado, sobre los cuales no se identificaron afectaciones que comprometan la estabilidad de los mismos.

Fotografía 11. Vista de la edificación en proceso de construcción en el predio de la Calle 144 No. 18-34, en el Sector Catastral Los Cedros de la Localidad Usaquén.

- A los responsables de los proyectos en construcción en los predios de la Calle 145 No. 17-83/79/75 y de la Calle 144 No. 18-34, en el Sector Catastral Los Cedros de la Localidad Usaquén, verificar las actas de vecindad a fin de constatar las condiciones del edificio Antares, en el predio de la Calle 144 No. 18-60, antes de iniciadas las obras y compararlas con las condiciones actuales, para poder establecer la presencia de daños durante la ejecución de los proyectos; en caso afirmativo y de estar asociadas a la construcción de estos, implementar las acciones necesarias, que garanticen llevar la infraestructura afectada a las condiciones de estabilidad y funcionalidad que tenían antes de iniciadas las labores en obra, acciones que deberán implementarse con el apoyo de personal idóneo.

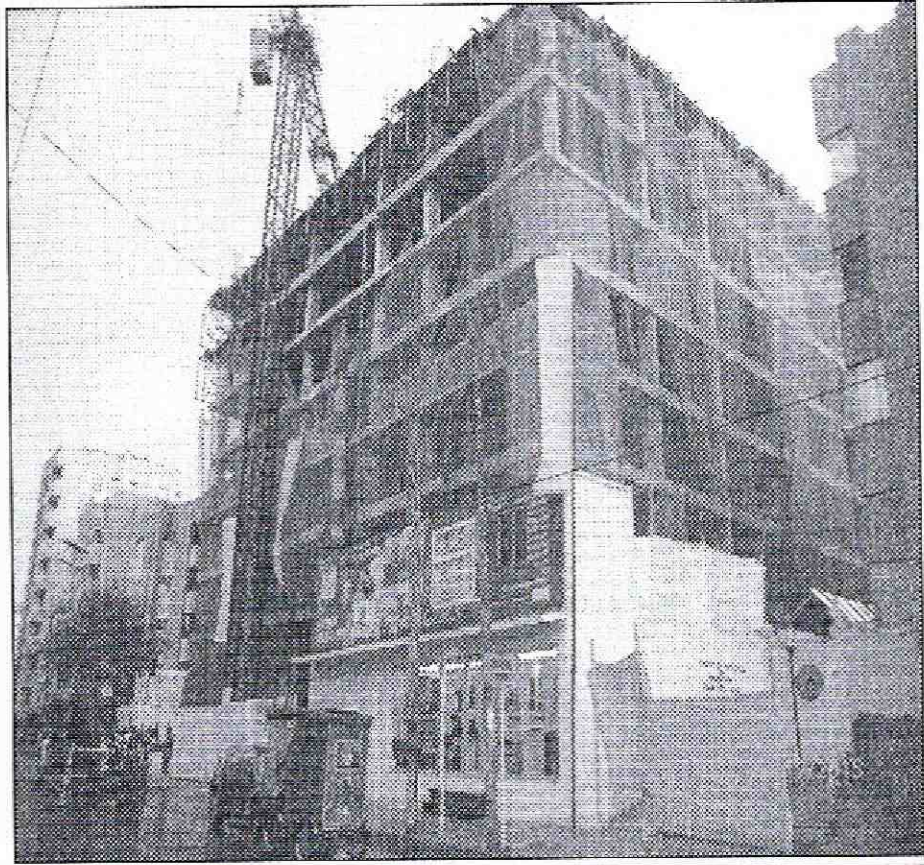
Fotografía 12. Vista de la edificación en proceso de construcción en el predio de la Calle 145 No. 17-83/79/75, en el Sector Catastral Los Cedros de la Localidad Usaquén.
