DIAGNÓSTICO TÉCNICO DI – 8601
SUBDIRECCIÓN DE ANÁLISIS DE RIESGOS Y EFECTOS DE CAMBIO CLIMÁTICO
COORDINACIÓN DE ASISTENCIA TÉCNICA
RADICADO IDIGER No. 2015ER14776

DIRECCIÓN	Carrera 16B Este No 42A-27 Sur	ÁREA DIRECTA	500 m ²		
BARRIO:	Moralva	POBLACIÓN ATENDIDA	4		
UPZ	50-La Gloria	FAMILIAS	1	ADULTOS	3
LOCALIDAD	4-San Cristóbal	PREDIOS EVALUADOS	1		
CHIP	AAA0004EBXS	OFICIO REMISORIO	CR-21908

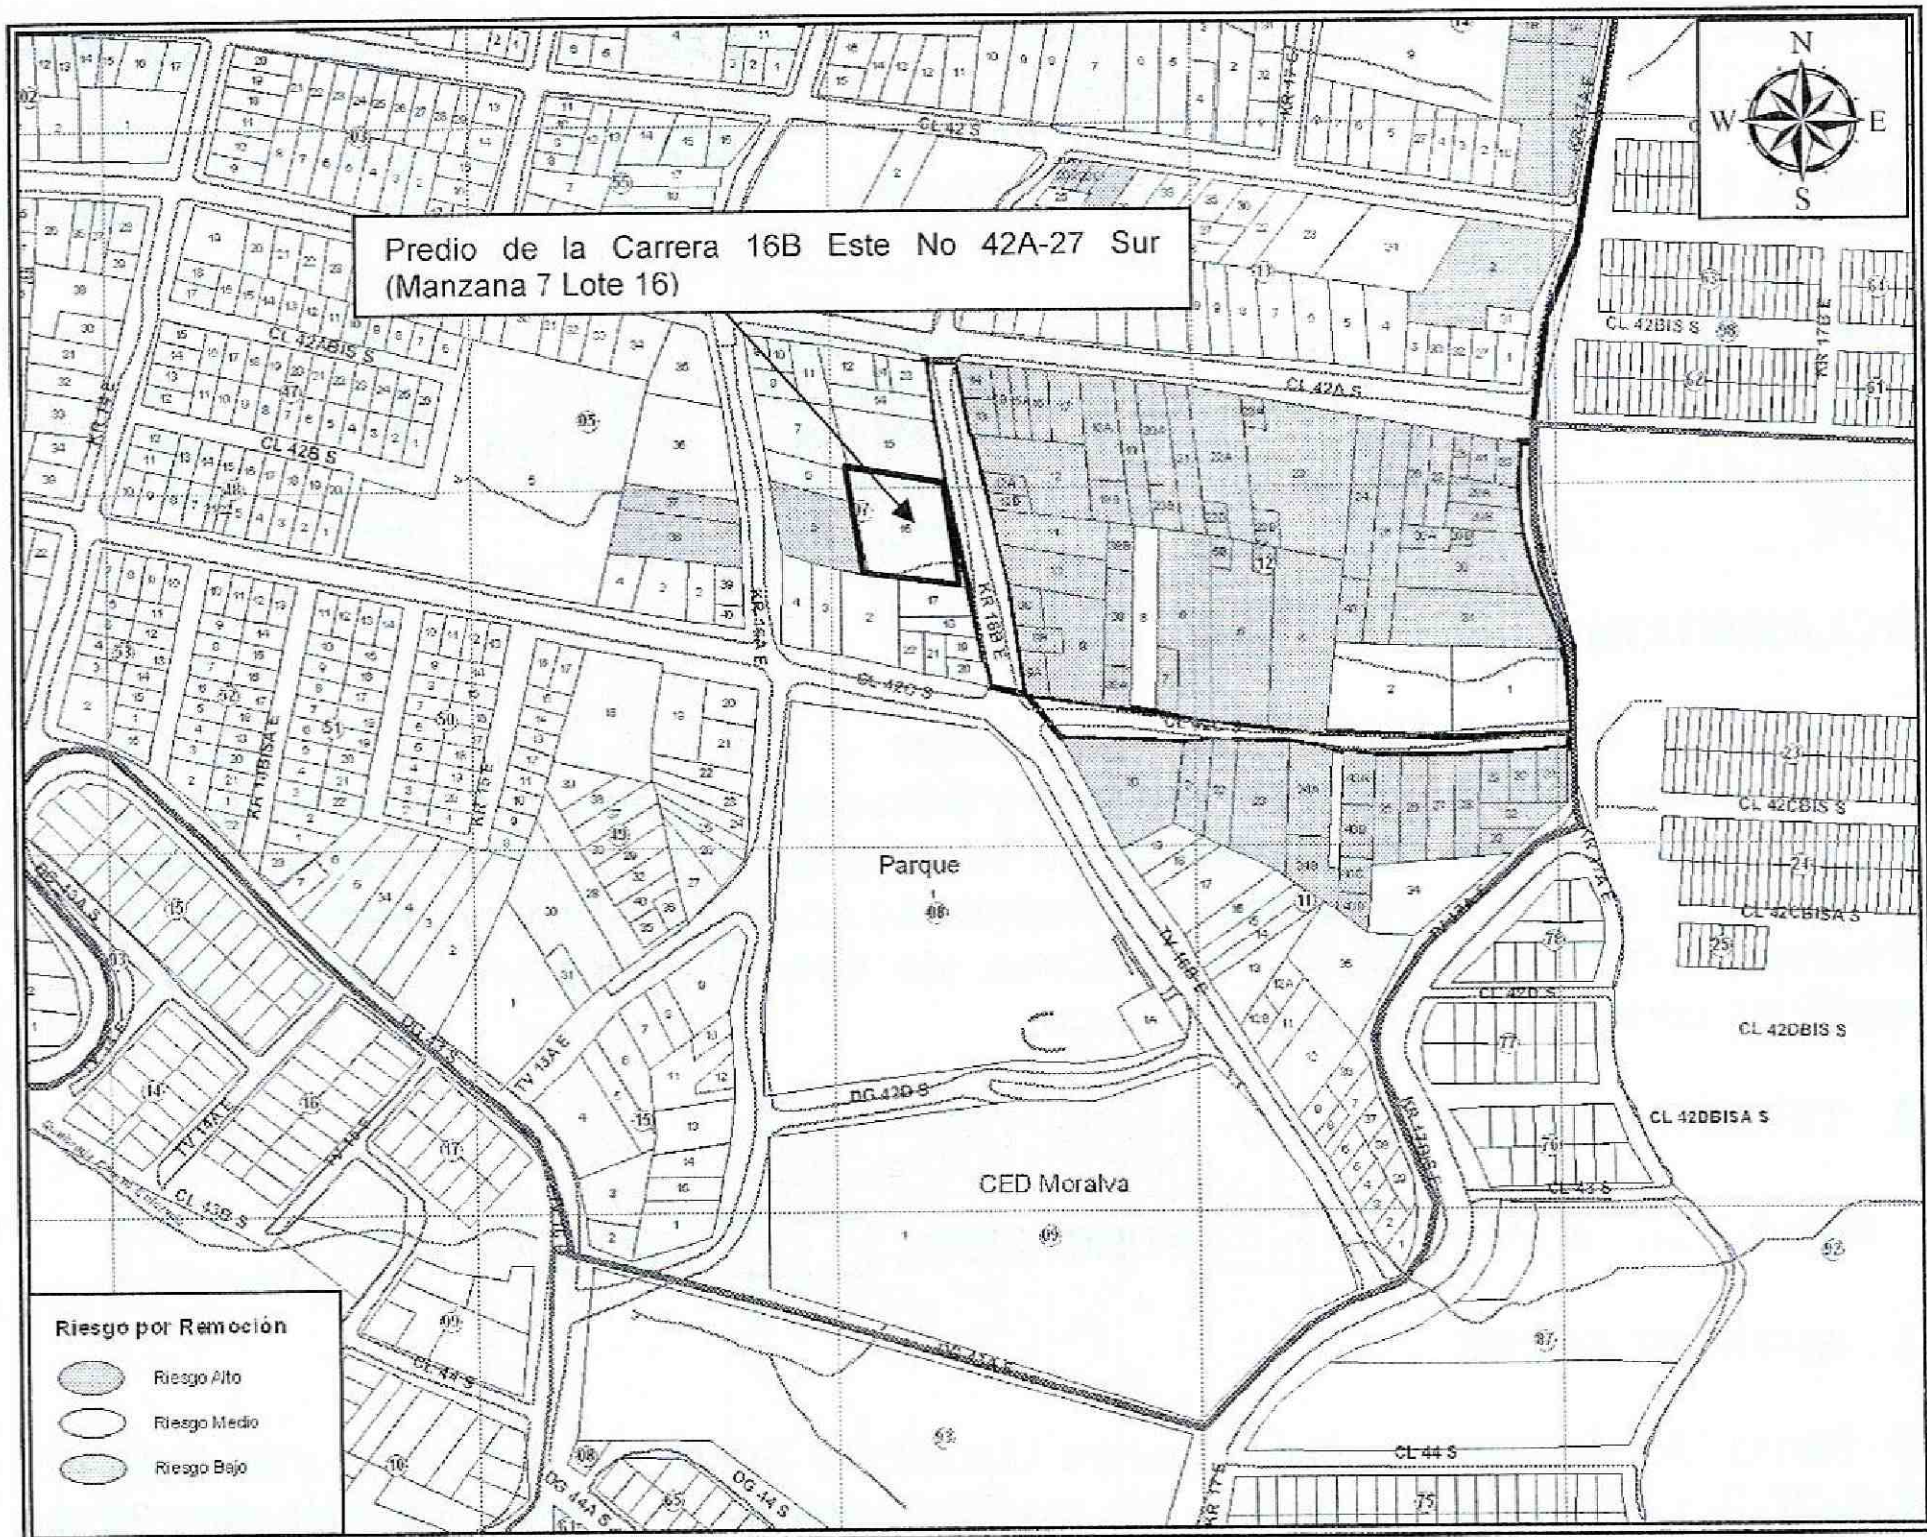
FIGURA 1. Localización y nivel de Riesgo para el predio de la Carrera 16B Este No 42A-27 Sur (Manzana 7 Lote 16) (Imagen tomada del CT-4801).

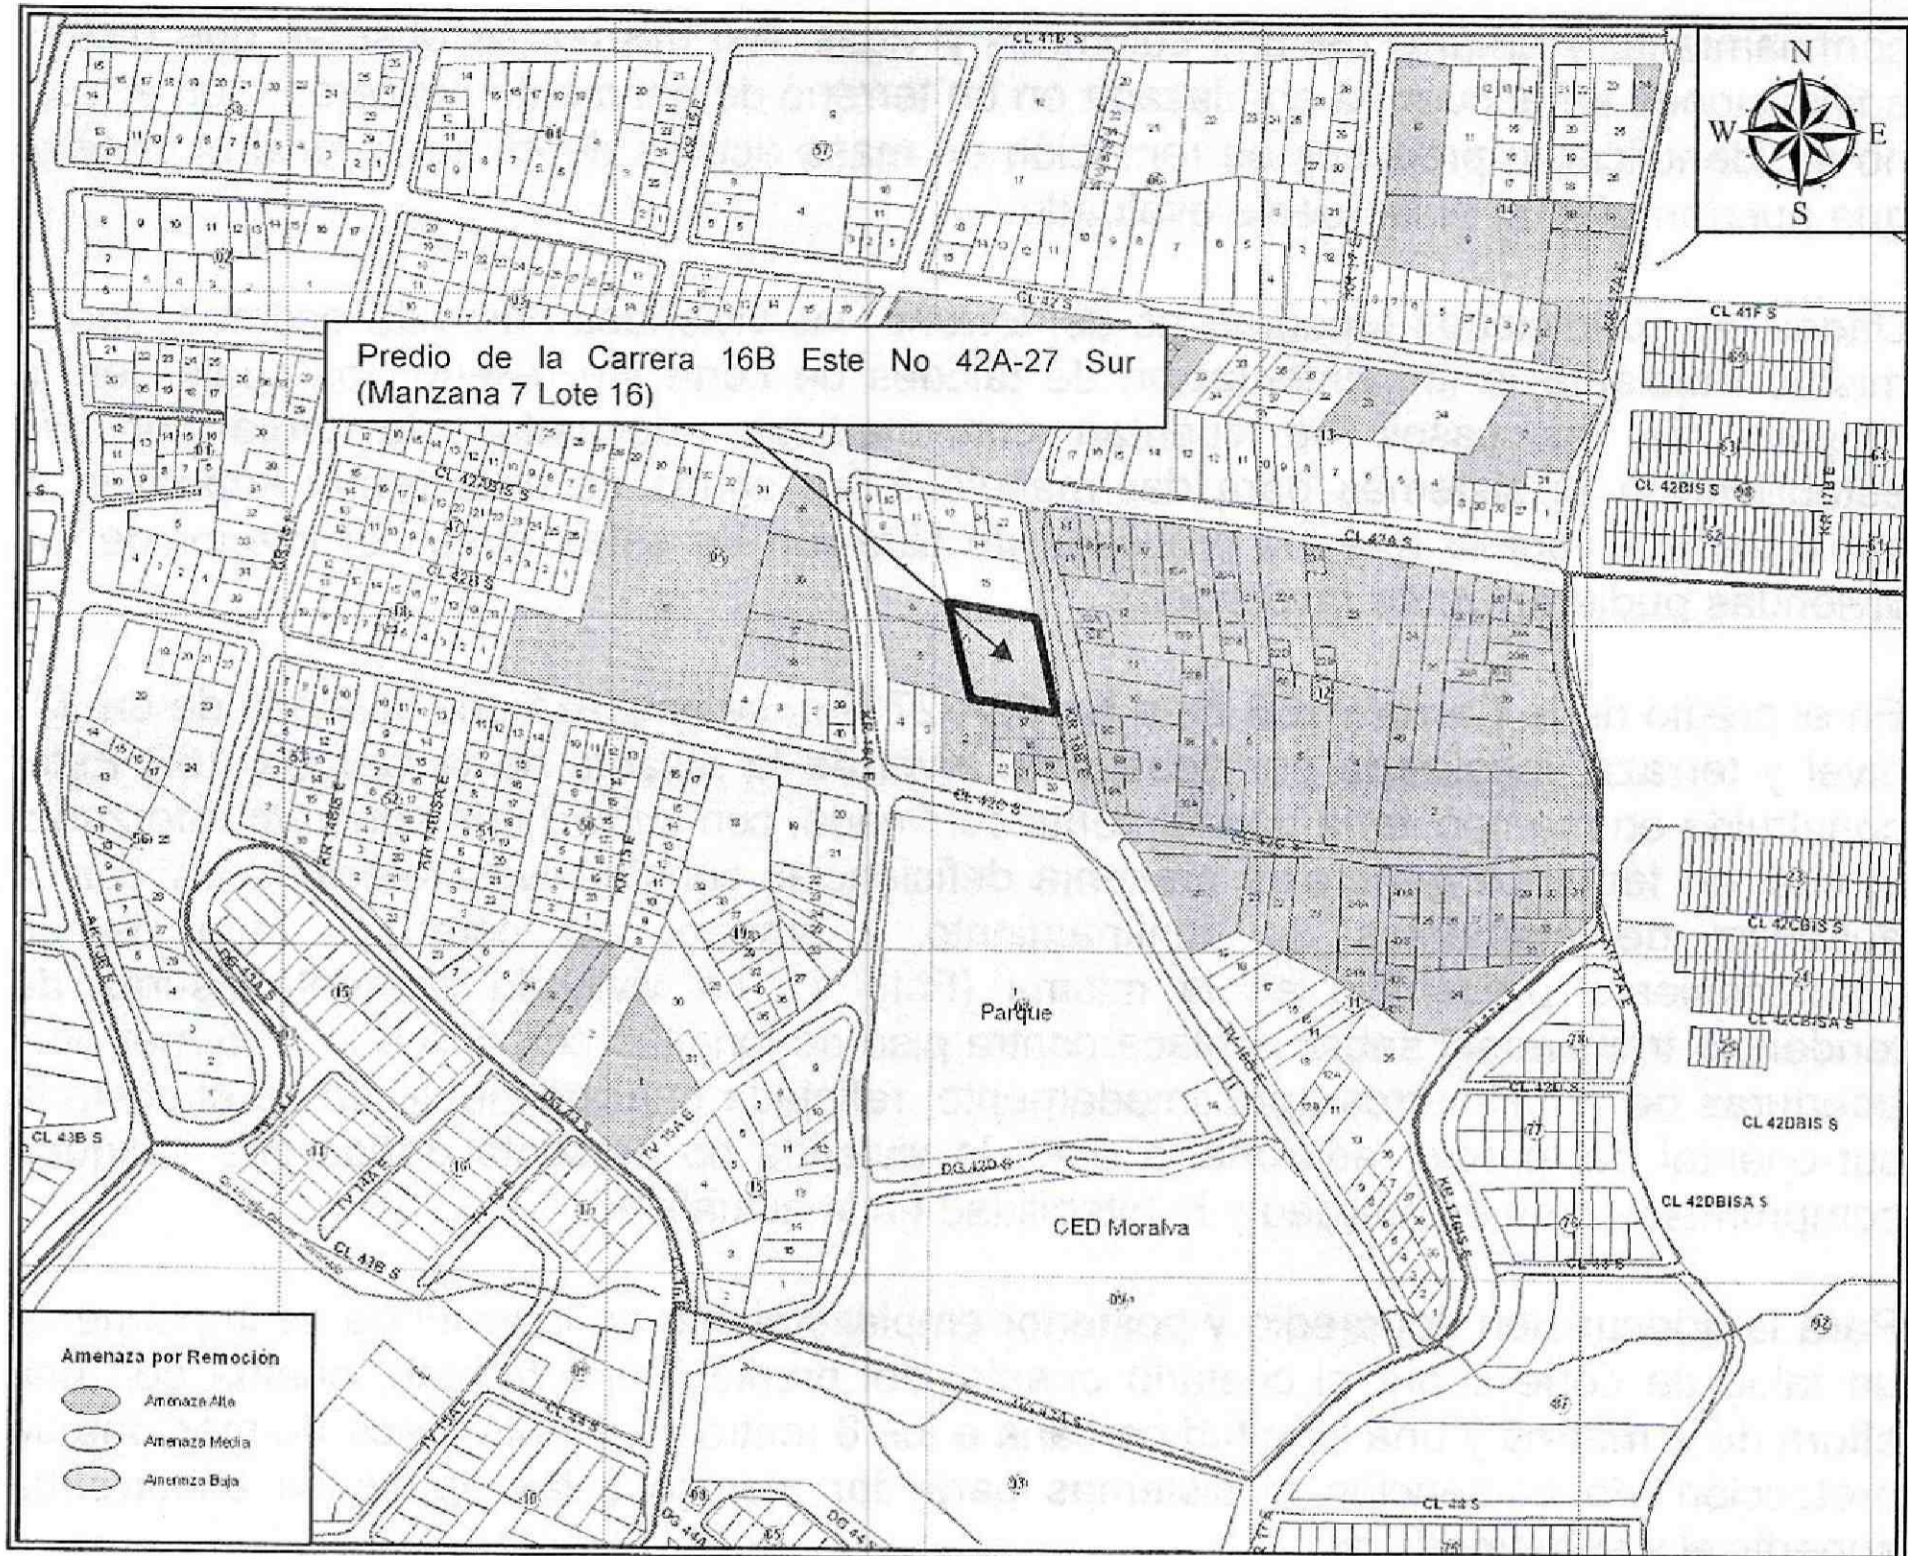
FIGURA 2. Localización y nivel de amenaza para el predio de la Carrera 16B Este No 42A-27 Sur (Manzana 7 Lote 16) (Imagen tomada del CT-4801).

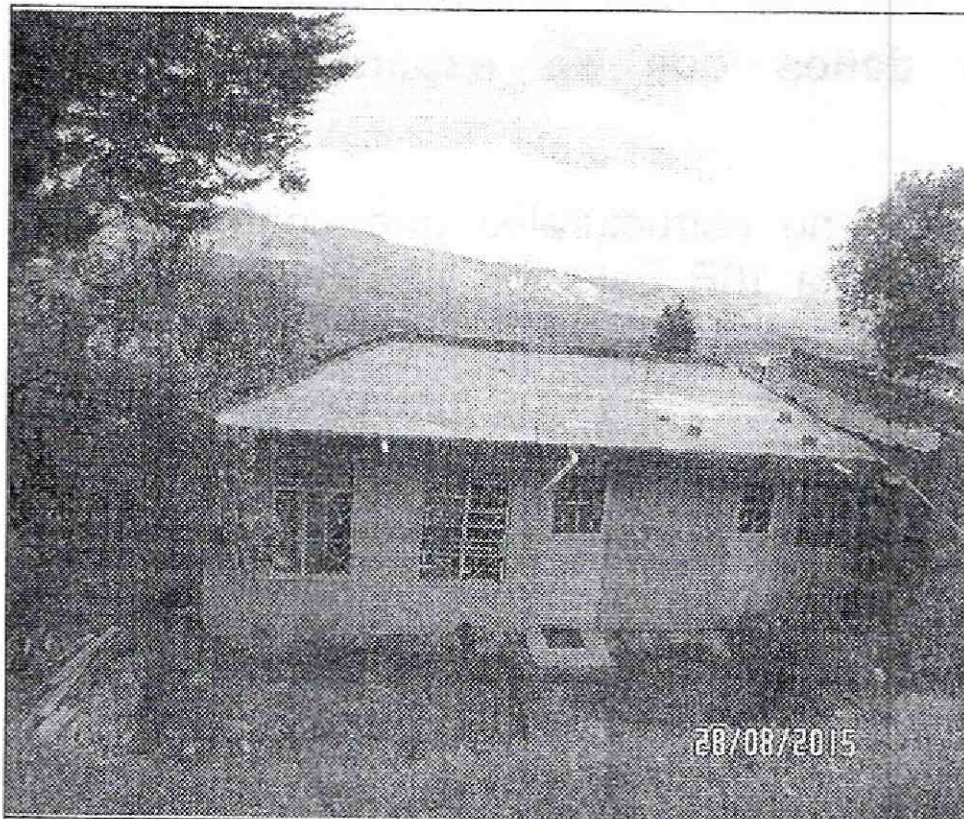
En el predio de la Carrera 16B Este No 42A-27 Sur, se emplaza una vivienda de un (1) nivel y terraza, localizada por debajo del nivel de la rasante de la Carrera 16B Este, construida en mampostería parcialmente confinada, con cubierta en concreto reforzado; la cual en términos generales presenta deficiencias constructivas relacionadas con la ausencia de elementos de confinamiento y amarre, así como la falta de un mantenimiento preventivo en la misma (Foto 1). La vivienda presenta fisuras de tendencia transversal sobre la placa contra piso de longitud cercana a los 1.5 metros y aberturas de 2 milímetros aproximadamente, reflejada principalmente sobre el costado sur-oriental del predio, adicional a esto, la vivienda no presenta daños que indiquen compromiso en su estabilidad y habitabilidad en la actualidad.

Fotografía 1 predio de la Carrera 16B Este No 42A-27 Sur, se emplaza una vivienda de un (1) nivel y terraza.

- Se recomienda a los responsables del predio de la Carrera 16B Este No 42A-27 Sur, del Barrio Moralva de la Localidad de San Cristobal, implementar acciones para el mantenimiento de la edificación, con el propósito de optimizar las condiciones adecuadas para su uso.

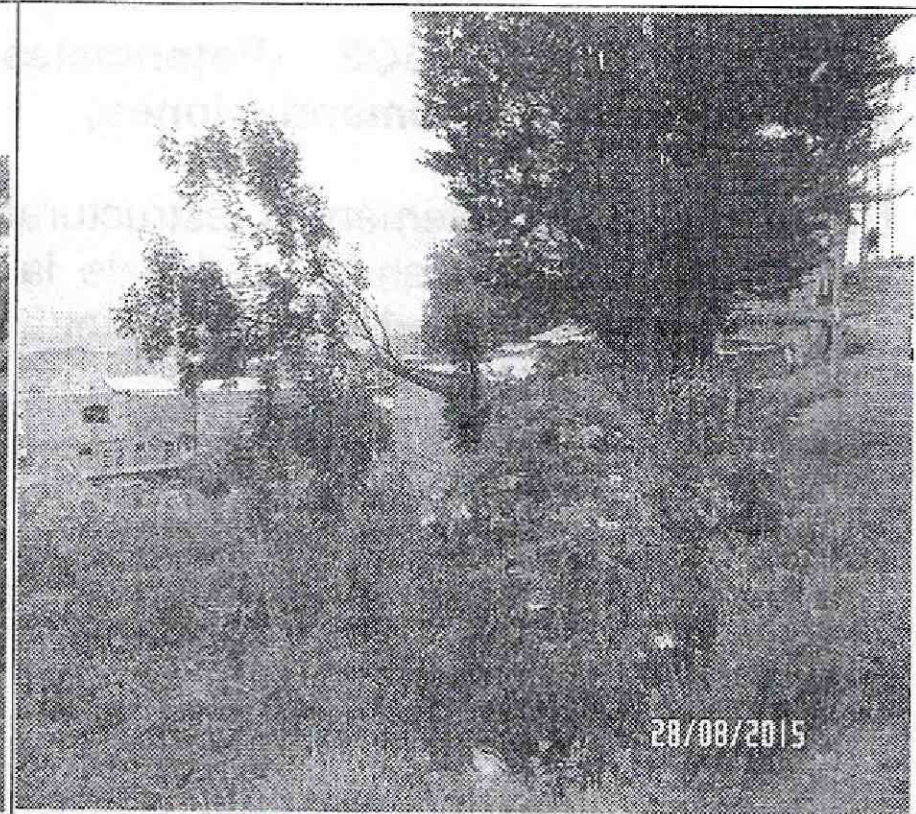
Fotografía 2 sector donde se localiza el predio de la Carrera 16B Este No 42A-27 Sur.

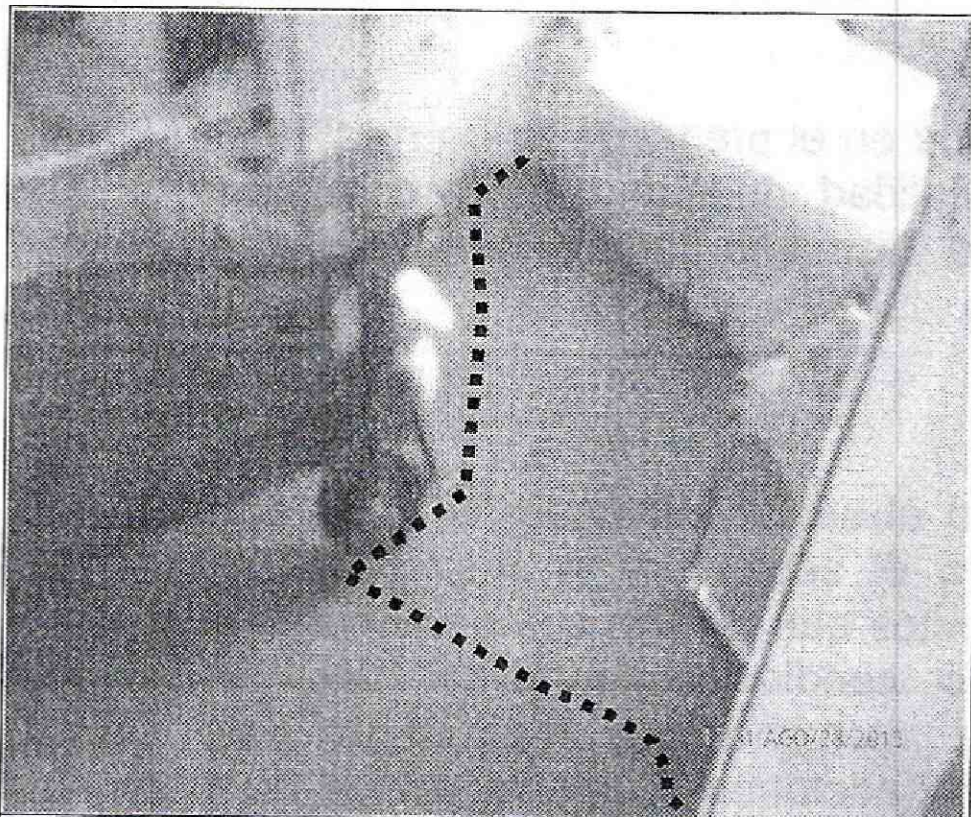
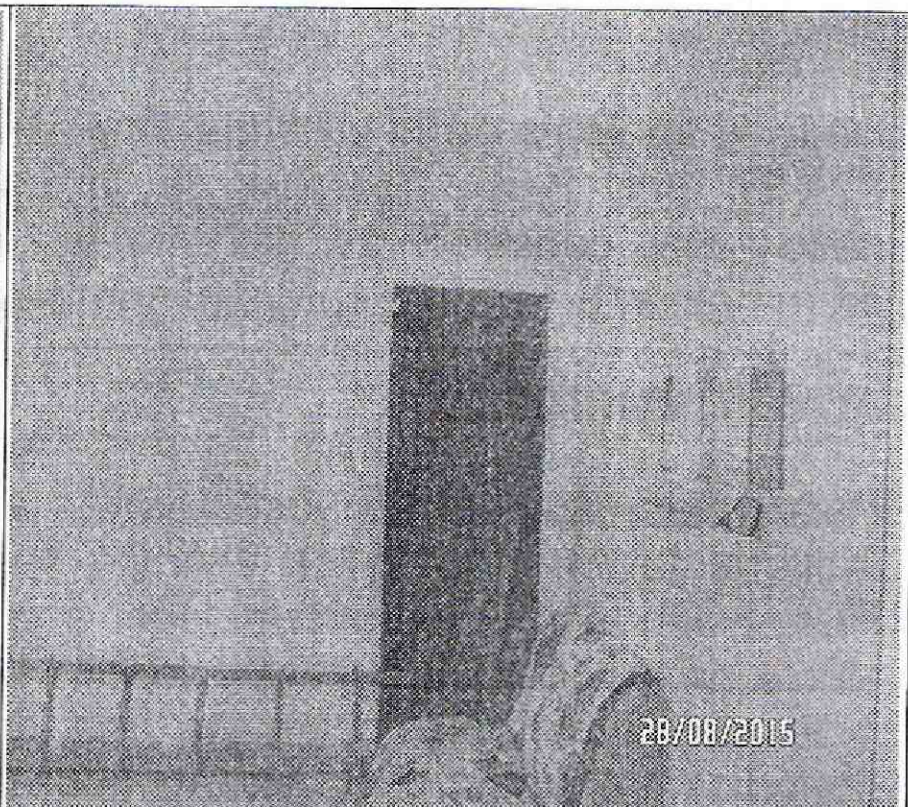
Entre las posibles causas, por las cuales se presentan las afectaciones anteriormente mencionadas, están las deficiencias constructivas que presenta la vivienda relacionadas principalmente con la carencia de elementos estructurales tipo vigas y columnas.

Fotografía 3 y 4. Vista al interior del predio de la Carrera 16B Este No 42A-27 Sur, costado sur-oriental del predio, presenta fisuras de tendencia transversal sobre la placa contra piso de longitud cercana a los 1.5 metros y aberturas de 2 milímetros aproximadamente.
