**DIAGNÓSTICO TÉCNICO – DI-8606**  
**SUBDIRECCIÓN DE ANÁLISIS DE RIESGOS Y EFECTOS DE CAMBIO CLIMÁTICO**  
**COORDINACIÓN DE ASISTENCIA TÉCNICA**  
**RADICADO IDIGER 2015ER18728**

DIRECCIÓN	Carrera 37 B No 4 - 57	ÁREA DIRECTA	1 Ha				
SECTOR	Tibaná	POBLACIÓN ATENDIDA	60				
UPZ	40- Ciudad Montes	FAMILIAS	170	ADULTOS	400	NIÑOS	200
LOCALIDAD	16- Puente Aranda	PREDIOS EVALUADOS	2				
CHIP	AAA0037OLXS	OFICIO REMISORIO	CR-21921

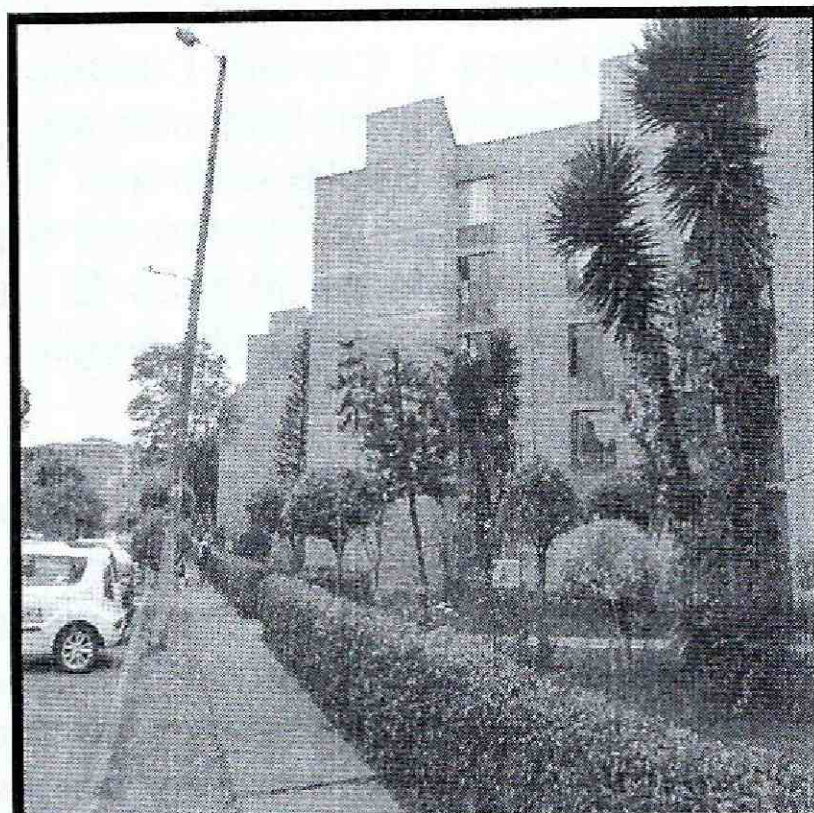
El día 29 de Octubre de 2015, en atención al radicado 2015ER18728 personal del Instituto Distrital de Gestión de Riesgos y Cambio Climático IDIGER, realizó visita técnica a la Torre 22 del Conjunto Residencial Bosques de los comuneros Etapa 1, ubicado en la Carrera 37 B No 4-57, en el Sector Catastral Tibaná, de la Localidad de Puente Aranda. En el conjunto se localizan 22 torres de 5 pisos, cada una con 4 apartamentos por piso, construidas hace más de 30 años. El sistema estructural de las torres está conformado por un sistema de muros de carga con placas en concreto reforzado (Ver fotografía 1).

**Fotografía 1.** Vista general del Conjunto Residencial Bosques de los Comuneros, en el Sector Tibaná, de la Localidad de Puente Aranda.

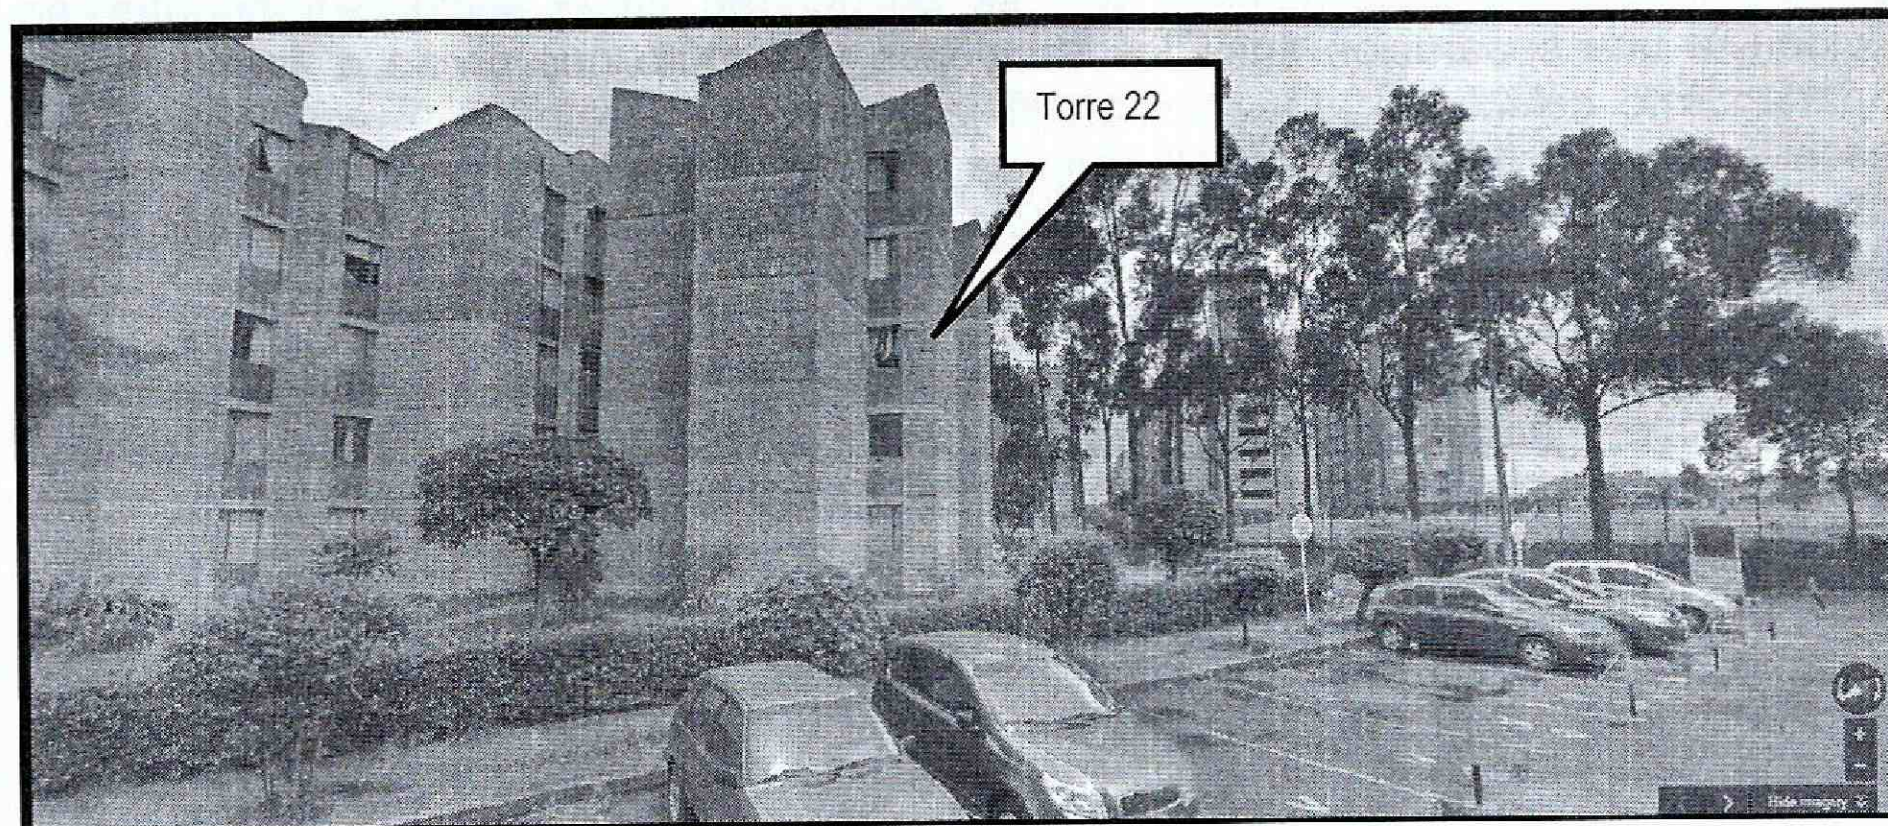
La Torre 22 colinda hacia el costado sur con otras torres de igual conformación y hacia el costado norte, con una zona verde en donde se encuentran árboles de gran altura que podrían estar afectándola (Ver fotografía 2). Al interior de la torre, se distribuye en cada piso dos apartamentos hacia el nor-occidental y dos apartamentos hacia el costado sur-occidental y hacia el oriente se presentan las escaleras que comunican los pisos entre sí. Estas escaleras están conformadas por escalones prefabricados soportados por vigas también prefabricadas de concreto, instaladas en el sentido longitudinal de la escalera, soportadas por la placa de entrepiso correspondiente (Ver fotografías 3 y 4).

**Fotografía 2.** Vista general de la Torre 22, del Conjunto Residencial Bosques de los Comuneros, en el Sector Tibaná, de la Localidad de Puente Aranda.

- Se remite copia a la Secretaria Distrital de Ambiente, y al Jardín Botánico de Bogotá José Celestino Mutis, para que se realice una valoración del potencial de succión de los árboles localizados en el costado norte la torre 22 y determinen las acciones requeridas para limitar o detener los procesos de asentamientos diferenciales de la edificación emplazada en el predio en comento, en caso que se determine que existe una relación entre dichos asentamientos y los individuos arbóreos cercanos al emplazamiento de la edificación.

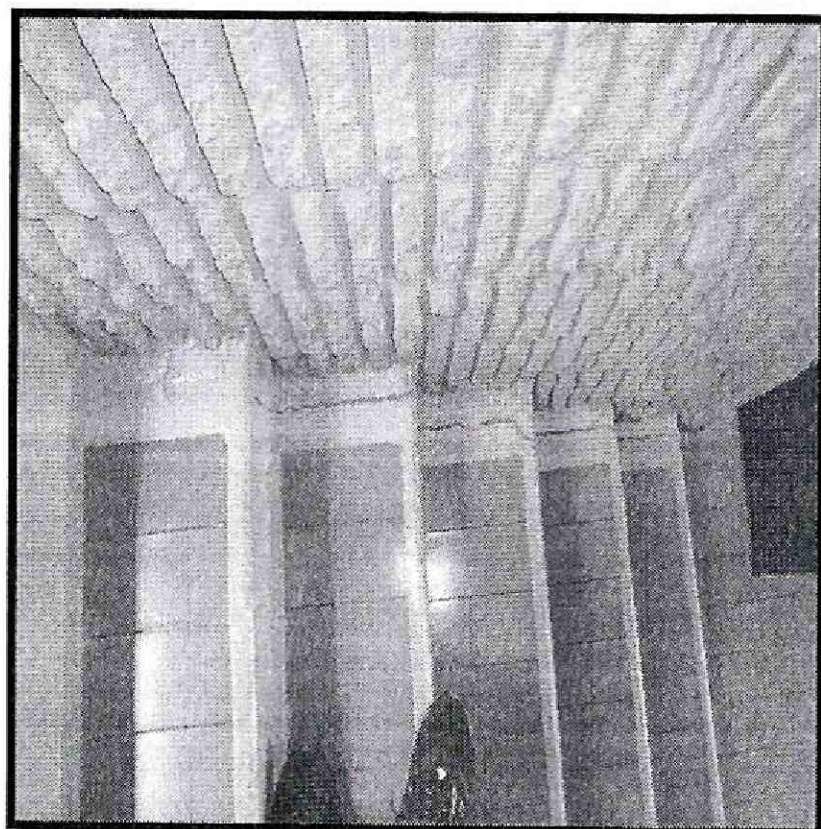
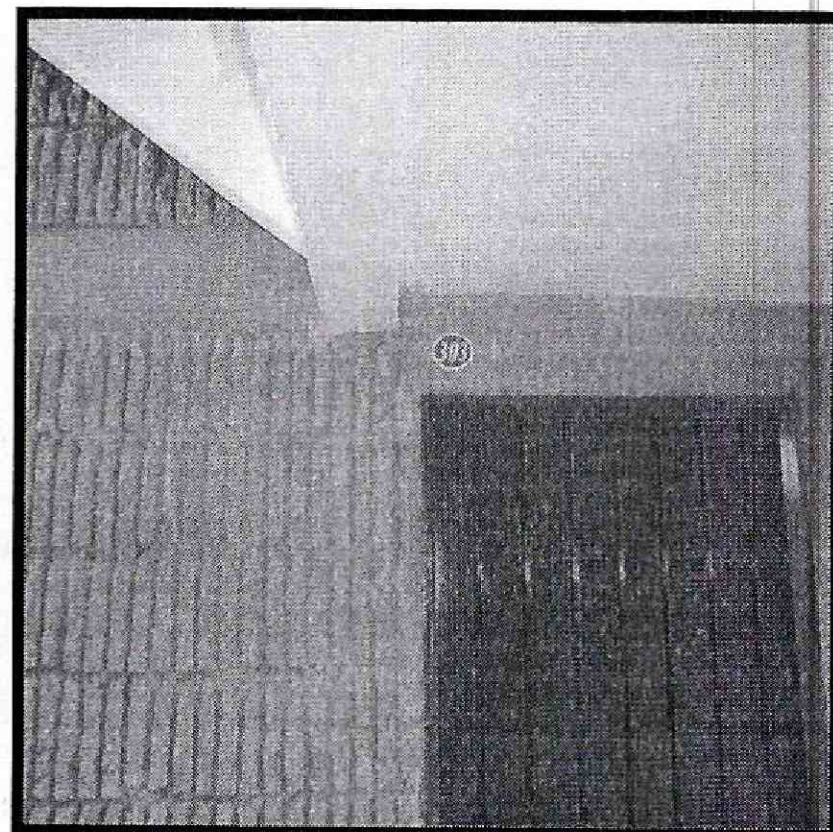
**Fotografías 3 y 4.** Vista general de las escaleras el interior de la Torre 22, en el Conjunto Residencial Bosques de los Comuneros, en el Sector Tibaná, de la Localidad de Puente Aranda.

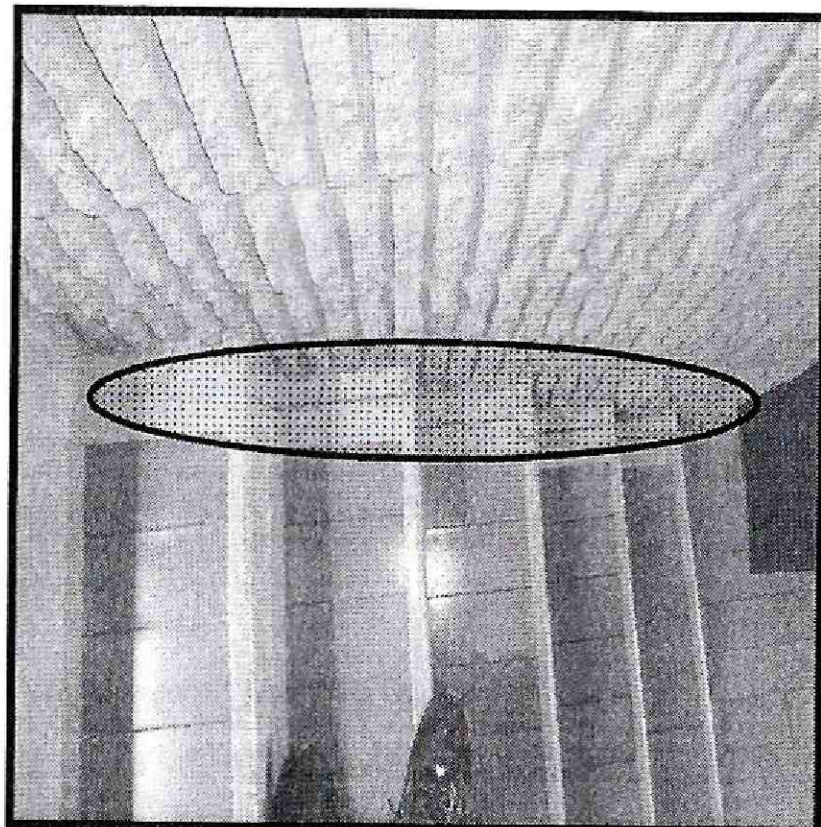
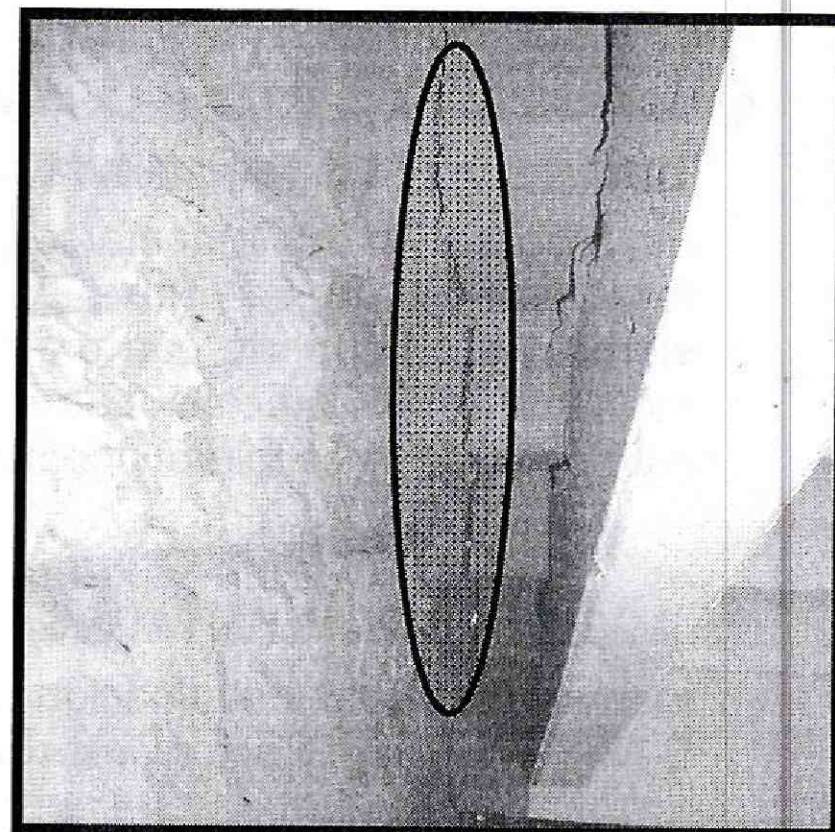
En los tramos de las escaleras que se encuentran en el sector sur oriental, se evidencia una separación entre los escalones y el muro que divide el tramo con el apartamento colindante, separación reflejada en una grieta en el acabado de las escaleras en sentido longitudinal, con una abertura aproximada al centímetro, siendo esta separación más evidente en el tramo de escalera que comunica los pisos 4 y 5 (Ver Fotografía 5 y 6)

De acuerdo con la forma y localización de las fisuras evidenciadas dentro de la torre visitada, se puede decir que posiblemente estas afectaciones han sido producto de asentamientos diferenciales que ha sufrido la edificación hacia el costado norte.

**Fotografías 5 y 6.** Separación entre los escalones y el muro del apartamento colindante, reflejados en el acabado de los escalones de la Torre 22

- A los propietarios y/o responsables de la Torre 22 del predio de la Carrera 37 B No 4-57, en el Sector Catastral Tibaná, de la Localidad de Puente Aranda, realizar la reparación y/o reforzamiento de los elementos que presentan lesiones. Lo anterior con el propósito de garantizar durante la vida útil del inmueble, las condiciones adecuadas para su uso.

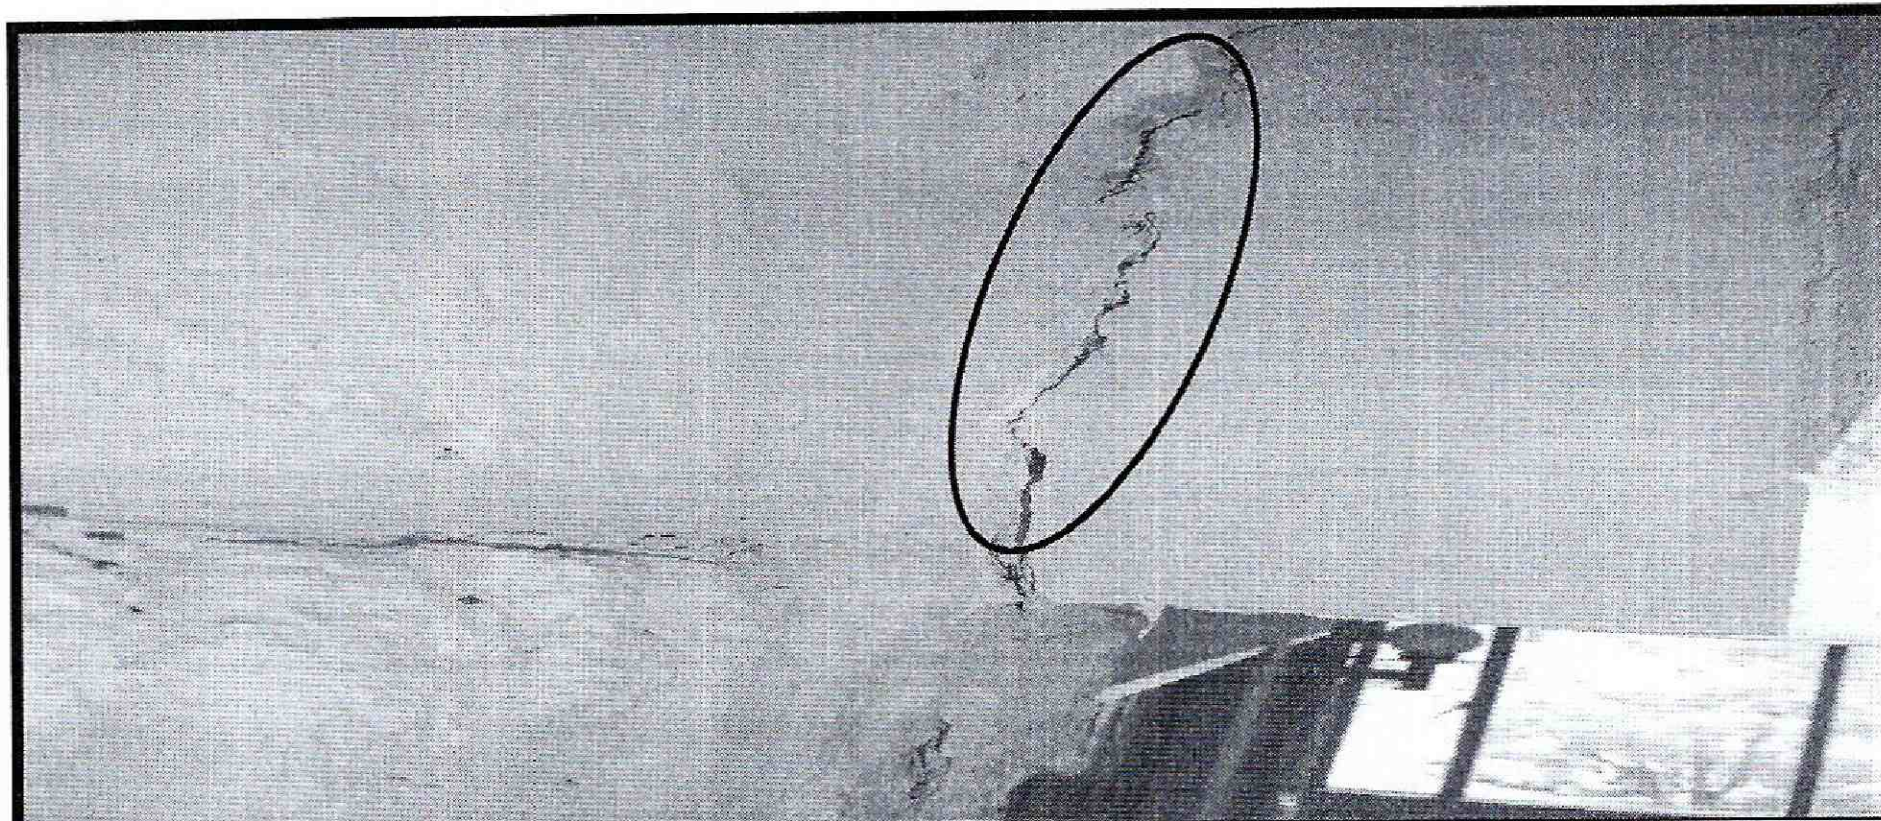
El borde de placa del entrepiso del cuarto nivel, del cual se desprenden las vigas longitudinales que soportan los escalones de la escalera correspondiente tramo que conecta los pisos 4 y 5 en el sector norte, presenta una fisura junto al muro del apartamento 302 de tendencia vertical con una abertura aproximada a los 3mm (Ver fotografía 7).

**Fotografía 7.** Fisura en el borde de placa de entepiso del cuarto nivel, la cual soporta las vigas longitudinales de la escalera de tramo que comunica los pisos 4 y 5, en la Torre 22
