DIAGNÓSTICO TÉCNICO DI – 8615
SUBDIRECCIÓN DE ANÁLISIS DE RIESGOS Y EFECTOS DE CAMBIO CLIMÁTICO
COORDINACIÓN DE ASISTENCIA TÉCNICA
RADICADO IDIGER No. 2015ER19828
EVENTO SIRE No. 3471127
EVENTO SIRE No. 3519630

PREDIO	Diagonal 32B Bis Sur No. 13A-31	ÁREA DIRECTA	80 m ²		
BARRIO	Las Colinas	POBLACIÓN ATENDIDA	4		
UPZ	32 – Marco Fidel Suarez	FAMILIAS	1	ADULTOS	2
LOCALIDAD	18 – Rafael Uribe Uribe	PREDIOS EVALUADOS	1		
CHIP	AAA0007JYPP	OFICIO REMISORIO	CR-21958

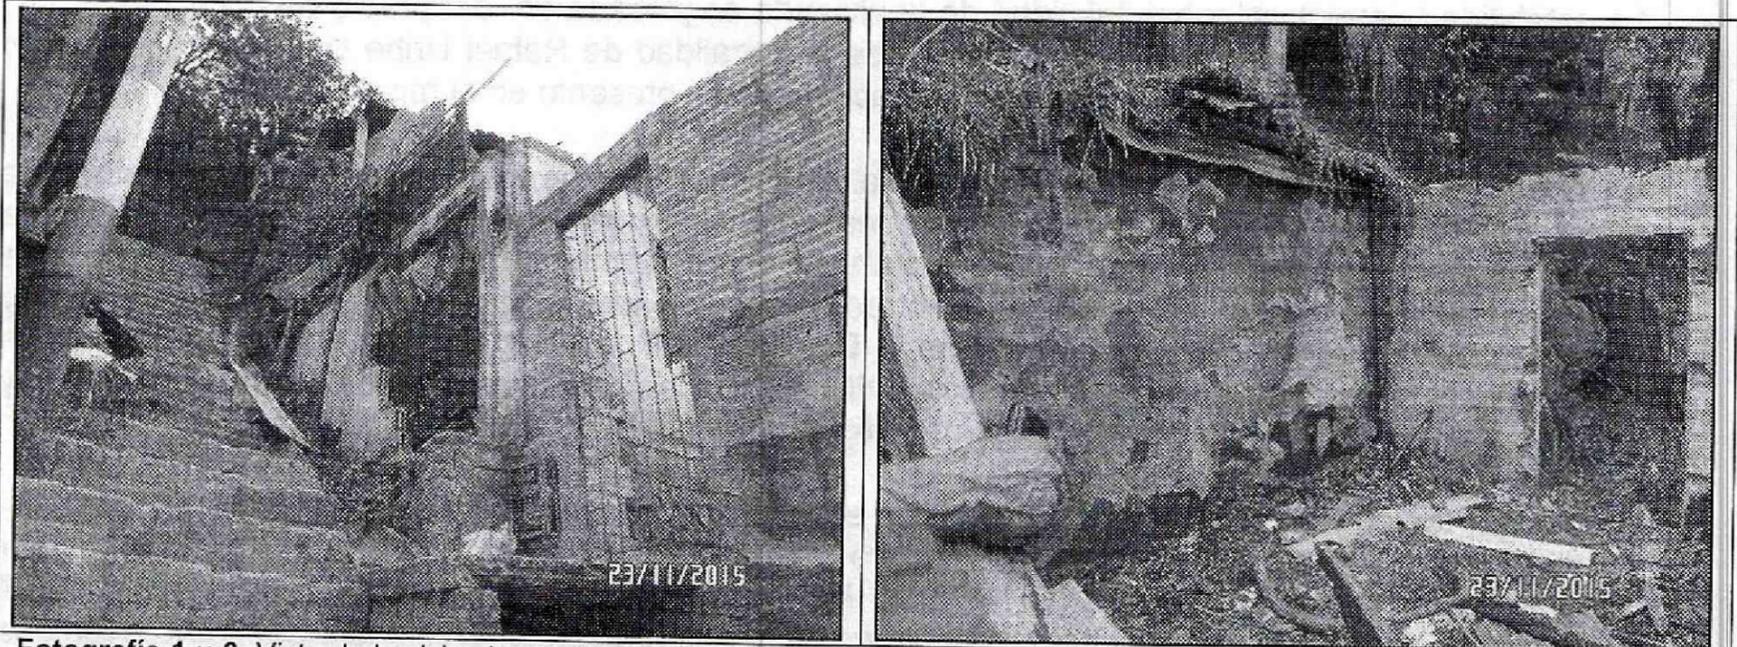
En el predio de la Diagonal 32B Bis No. 13A-31 Sur, el día 02 de Noviembre de 2015, se presentó una conflagración situación que originó el colapso de la cubierta liviana en teja de zinc, daños en los muros de cerramiento y divisorios, situación que genera compromiso en la estabilidad estructural y habitabilidad de la misma.

Fotografía 1 y 2. Vista de la vivienda emplazada en el predio de la Diagonal 32B Bis Sur No. 13A-31, en el Barrio Las Colinas de la Localidad de Rafael Uribe Uribe, donde se presentó la conflagración el día 02 de Noviembre de 2015.

- La estabilidad estructural y habitabilidad de la vivienda emplazada en del predio de la Diagonal 32B Bis Sur No. 13A-31, en el Barrio Las Colinas de la Localidad de Rafael Uribe Uribe, se encuentran comprometidas en la actualidad por la conflagración que se presentó en el mismo.

- Al responsable y/o responsables del predio de la Diagonal 32B Bis Sur No. 13A-31, en el Barrio Las Colinas de la Localidad de Rafael Uribe Uribe, acoger la recomendación de evacuación temporal y preventiva de la vivienda evaluada, hasta tanto se implementen las acciones pertinentes de reparación y reconstrucción que garanticen las condiciones de estabilidad estructural y habitabilidad de la misma.

- Al responsable y/o responsables del predio de la Diagonal 32B Bis Sur No. 13A-31, en el Barrio Las Colinas de la Localidad de Rafael Uribe Uribe, implementar en la estructura las acciones de reparación, reconstrucción y/o reforzamiento que sean necesarias, para llevar a los niveles de seguridad requeridos; acciones que deben ser adelantadas con el apoyo de personal idóneo, garantizando que se cumplan los requerimientos en la normatividad vigente, para lo cual se deben tramitar los permisos y licencias respectivos.

- Al responsable y/o responsables del predio de la Diagonal 32B Bis Sur No. 13A-31, en el Barrio Las Colinas de la Localidad de Rafael Uribe Uribe, implementar las obras de protección y/o contención adecuadas en el talud de corte localizado al costado sur de la vivienda allí emplazada. Dichas obras deben contar con un sistema de drenaje para la evacuación de las aguas superficiales y subsuperficiales, con el fin de garantizar la estabilidad del mismo y de las zonas aledañas.
