DIAGNÓSTICO TÉCNICO DI-8616
SUBDIRECCIÓN DE ANÁLISIS DE RIESGOS Y EFECTOS DE CAMBIO CLIMÁTICO
COORDINACIÓN DE ASISTENCIA TÉCNICA
RADICADO IDIGER 2015ER16098

ATENDIÓ: Jairo Mauricio Díaz Salazar.		SOLICITANTE	
COE	22	MOVIL	5
		Alcaldía Local Usaquén	
FECHA	Septiembre 17 de 2015	HORA	12:00 pm
VIGENCIA: Temporal mientras no se modifique significativamente las condiciones físicas del sector

DIRECCIÓN	Carrera 13 No. 147-26	ÁREA DIRECTA	2200 m ²		
BARRIO	Sector Catastral Caobos Salazar	POBLACIÓN ATENDIDA	384		
UPZ	13 – Los Cedros.	FAMILIAS	96	ADULTOS	185
				NIÑOS	199
LOCALIDAD	01 – Usaquén.	PREDIOS EVALUADOS	96		
CHIP	AAA0202MHTD	OFICIO REMISORIO	CR-21959.

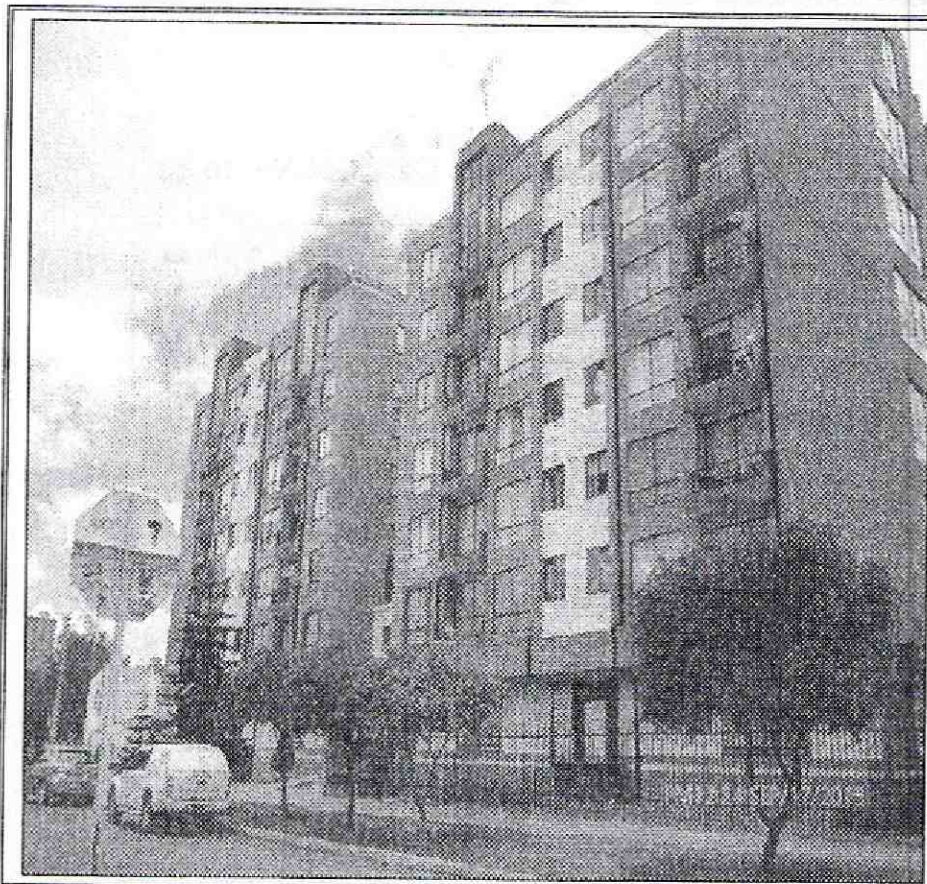
El conjunto residencial Portofino, se encuentra conformado por cuatro (4) torres de apartamentos de ocho (8) niveles (ver fotografía 1), construidas bajo un sistema estructural de pórticos de concreto reforzado, placa de contrapiso en concreto, placas de entepiso en concreto reforzado y cubierta en tejas de fibrocemento, soportadas por correas metálicas, sobre las cuales no se identificaron daños que comprometan la estabilidad ante cargas normales de servicio, sin embargo es posible que puedan presentar afectaciones ante la presencia de cargas dinámicas como por ejemplo un sismo, lo cual no es posible precisar con la inspección visual

Fotografía 1. Conjunto residencial Portofino, ubicado en el predio de la Carrera 13 No. 147-26, en el Sector Catastral Caobos Salazar de la Localidad Usaquén. Se observa que presenta ocho (8) niveles.

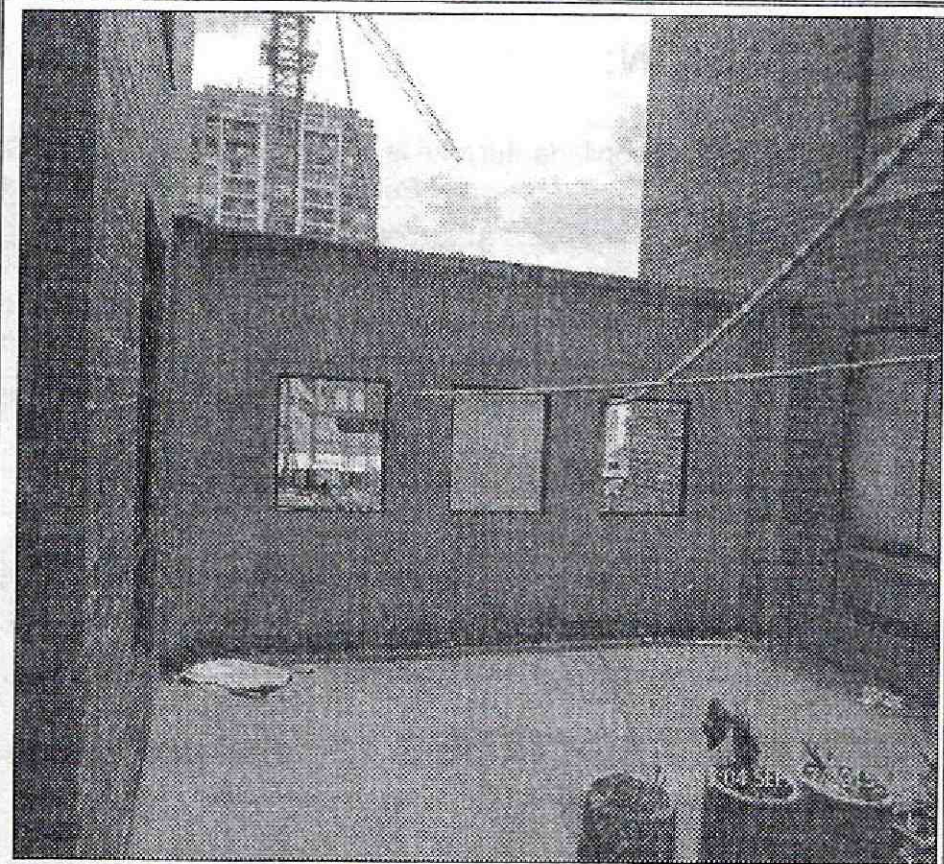
Hacia el segundo nivel del conjunto residencial Portofino, se identifica una terraza, con cerramiento frontal y posterior en mampostería simple, con una altura de 2.5 m aproximadamente, sin confinamiento alguno; el cerramiento posterior (*ver fotografía 2*), presenta una moderada pérdida de verticalidad, por lo que se observan aberturas verticales en los costados del muro, producto del desplazamiento que ha sufrido (*ver fotografía 3*). En la zona adyacente al muro afectado, se localiza un área para estacionamiento de vehículos, en el primer nivel del conjunto residencial, el cual no se encuentra en uso y cuenta con señalización de zona en peligro, dada la posibilidad de colapso del muro (*ver fotografía 4*).

Entre las posibles causas por las cuales se está presentando la moderada pérdida de verticalidad del muro evaluado, se encuentra las deficiencias constructivas propias, relacionadas con la carencia de confinamiento (tipo vigas y columnas), así como la presencia de asentamientos diferenciales de la estructura que conforma el conjunto residencial Portofino.

Fotografía 2. Cerramiento posterior de la zona de terraza del segundo nivel del Conjunto residencial Portofino, ubicado en el predio de la Carrera 13 No. 147-26, en el Sector Catastral Caobos Salazar de la Localidad Usaquén, el cual presenta una moderada pérdida de verticalidad.

- A la administración del conjunto residencial Portofino, ubicado en el predio de la Carrera 13 No. 147-26, en el Sector Catastral Caobos Salazar de la Localidad Usaquén, implementar acciones para la reparación y/o demolición y reconstrucción del muro de cerramiento del costado posterior de la zona de terraza del segundo nivel, garantizando que se cumplan los requerimientos establecidos en el Decreto No. 926 del 19 de marzo de 2010 y el Decreto No. 340 del 13 Febrero de 2012,

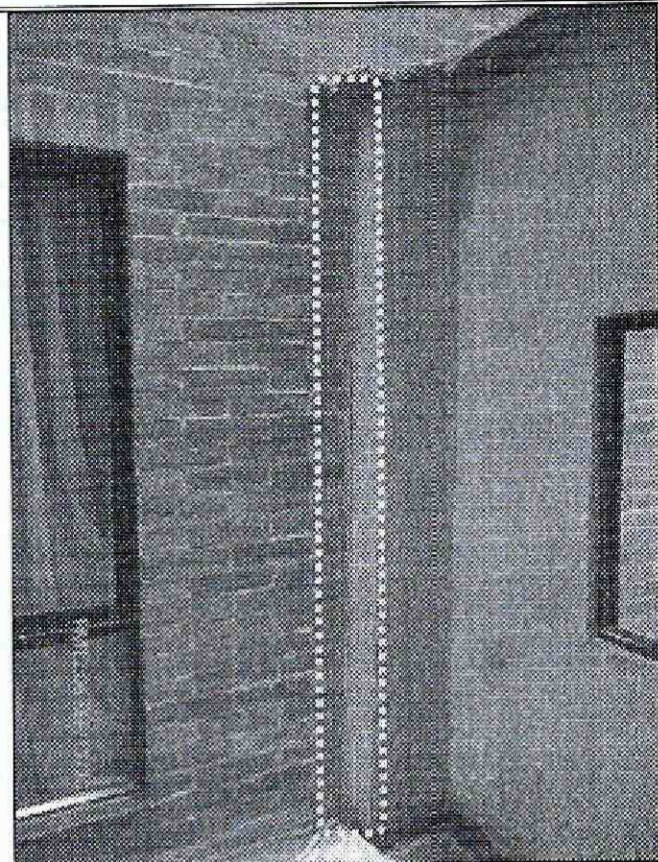
Fotografía 3. Aberturas identificadas en los costados del cerramiento posterior de la zona de terraza del segundo nivel del Conjunto residencial Portofino, ubicado en el predio de la Carrera 13 No. 147-26, en el Sector Catastral Caobos Salazar de la Localidad Usaquén

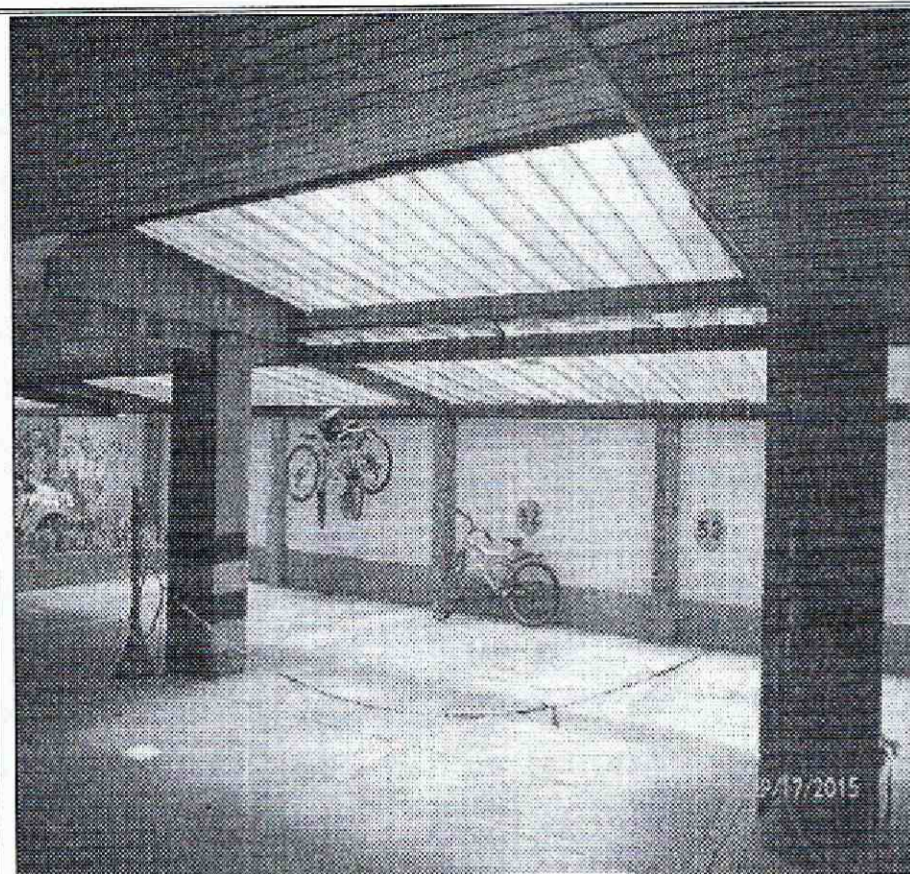
Fotografía 4. Zona de estacionamiento de vehículos del primer nivel, adyacente al muro de cerramiento que presenta pérdida de verticalidad y en donde podría caer, ante la presencia de colapsos parciales y/o total, y generando a su vez daños en la cubierta que se ubica en dicho estacionamiento.

- La funcionalidad de la zona de estacionamiento de vehículos del primer nivel, adyacente el muro de cerramiento afectado en la terraza del segundo nivel conjunto residencial Portofino, ubicado en el predio de la Carrera 13 No. 147-26, en el Sector Catastral Caobos Salazar de la Localidad Usaquén, se encuentra comprometida en la actualidad por la posibilidad del colapso del muro en mención.

- A la administración y habitantes del conjunto residencial Portofino, ubicado en el predio de la Carrera 13 No. 147-26, en el Sector Catastral Caobos Salazar de la Localidad Usaquén, mantener la recomendación de restricción de uso de la zona de estacionamiento de vehículos del primer nivel, adyacente el muro de cerramiento afectado en la terraza del segundo nivel, hasta tanto se desarrollen las intervenciones que garanticen la estabilidad del muro afectado.
