DIAGNÓSTICO TÉCNICO – DI-8618
SUBDIRECCIÓN DE ANÁLISIS DE RIESGOS Y EFECTOS DE CAMBIO CLIMÁTICO
COORDINACIÓN DE ASISTENCIA TÉCNICA
EVENTO SIRE 3400966
RADICADO IDIGER 2015ER16687
RADICADO IDIGER 2015ER16857

DIRECCIÓN	Transversal 18 C No 47-23 Sur	ÁREA DIRECTA	0.5 Ha				
SECTOR	Santa Lucía	POBLACIÓN ATENDIDA	7				
UPZ	38 - Quiroga	FAMILIAS	2	ADULTOS	7	NIÑOS	0
LOCALIDAD	6 - Tunjuelito	PREDIOS EVALUADOS	2				
CHIP	AAA0013JHUXZ	OFICIO REMISORIO	CR-21962

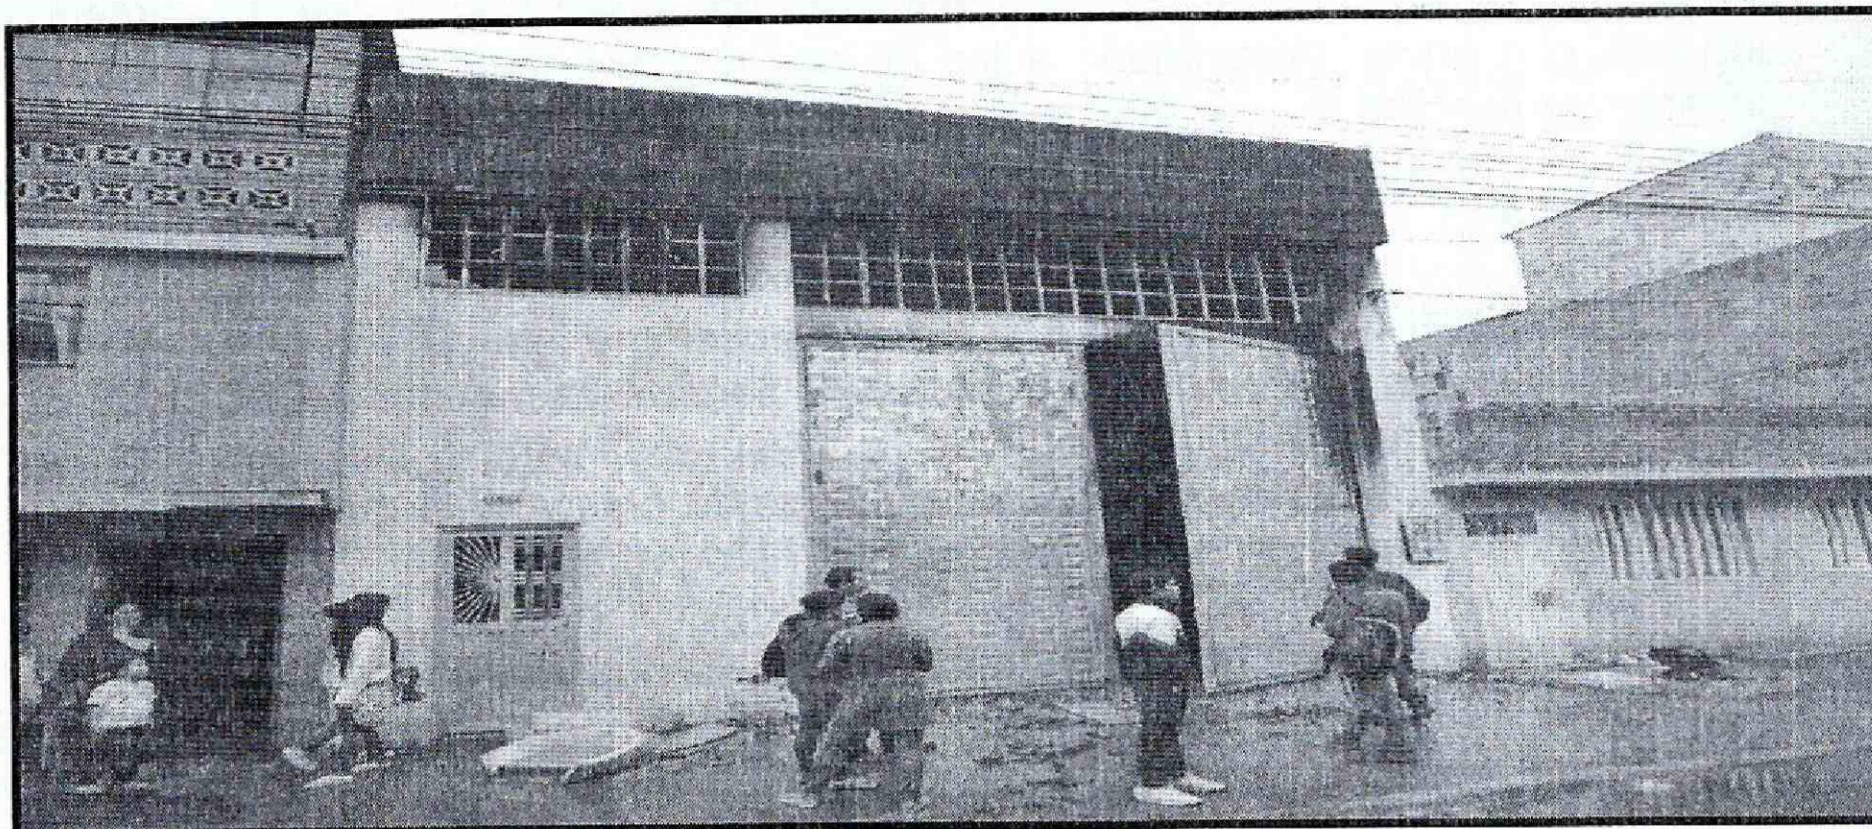
El día 17 de Septiembre de 2015, en atención al evento SIRE No 3400966 personal del Instituto Distrital de Gestión de Riesgos y Cambio Climático IDIGER, realizó visita técnica al predio ubicado en Transversal 18 C No 47-23 Sur, en el Sector Catastral Santa Lucía de la Localidad de Tunjuelito, donde se emplaza una bodega de un nivel, la cual fué afectada por un incendio (Ver fotografía 1).

Fotografía 1. Vista general de la fachada de la bodega ubicada en la Transversal 18 C No 47-23 Sur, en el Sector Catastral Santa Lucía de la Localidad de Tunjuelito.

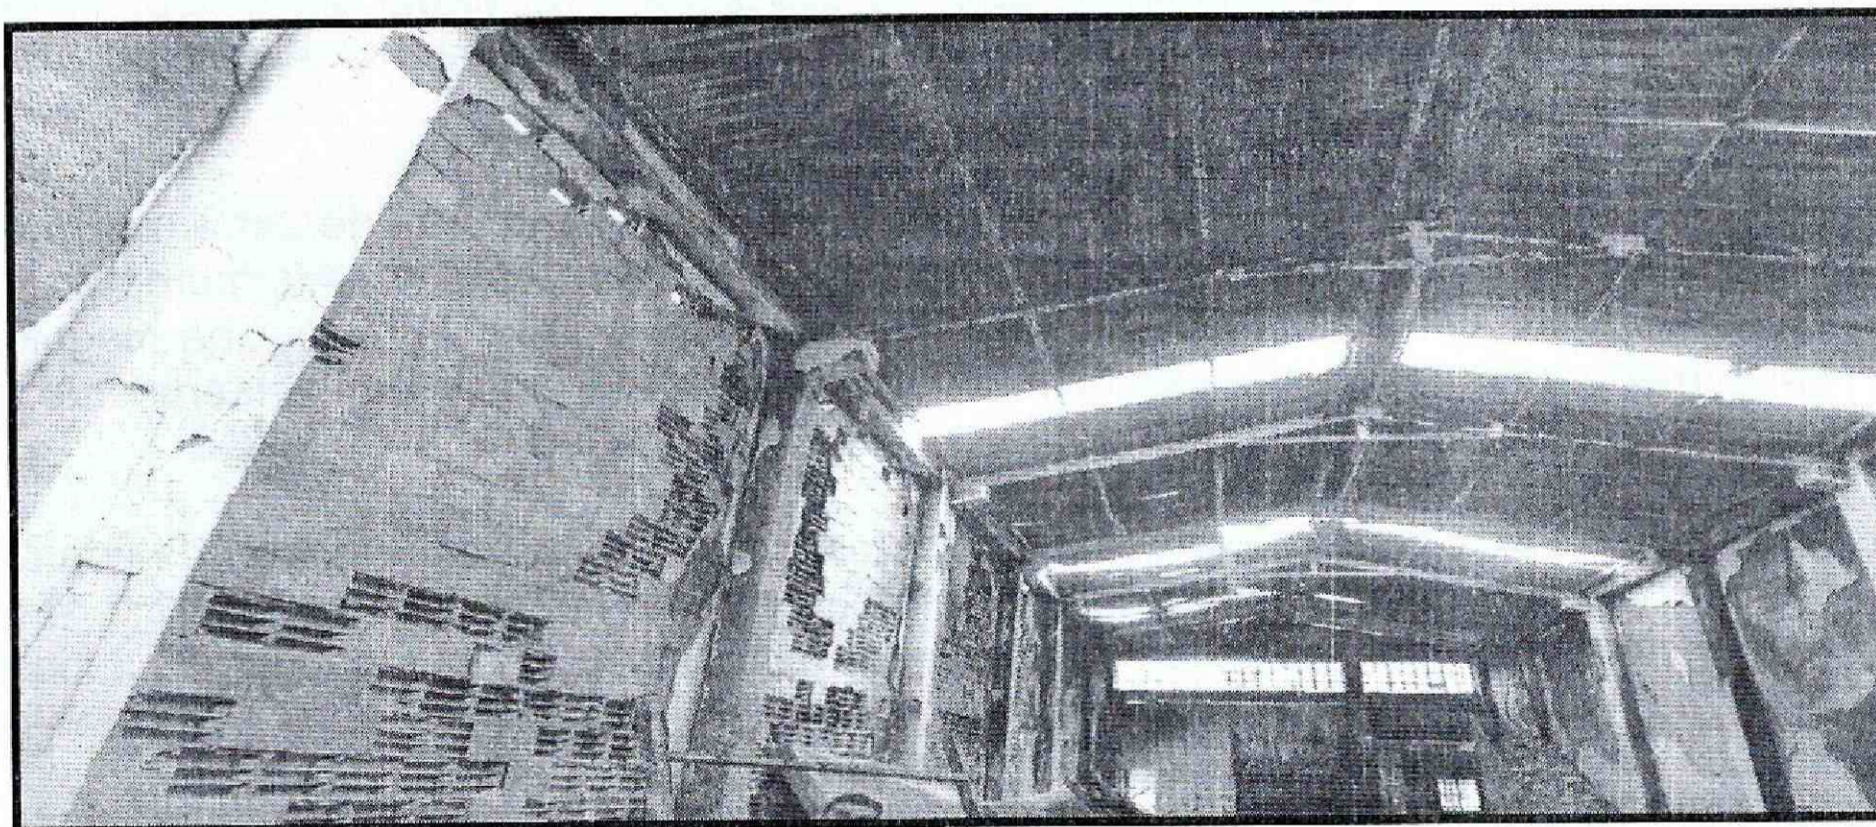
La bodega tiene una altura aproximada a los 6.50m y el sistema estructural está conformado por pórticos de concreto reforzado con columnas de sección rectangular, cada una con ancho aproximado a los 30 cm, y viga perimetral a media altura que confinan verticalmente los muros de cerramiento en mampostería tipo bloque y soportan un cubierta a dos aguas de tejas metálicas, sostenidas por perfiles metálicos. (Ver fotografía 2)

Fotografía 2. Vista general al interior de la bodega ubicada en la Transversal 18 C No 47-23 Sur, en el Sector Catastral Santa Lucía de la Localidad de Tunjuelito.

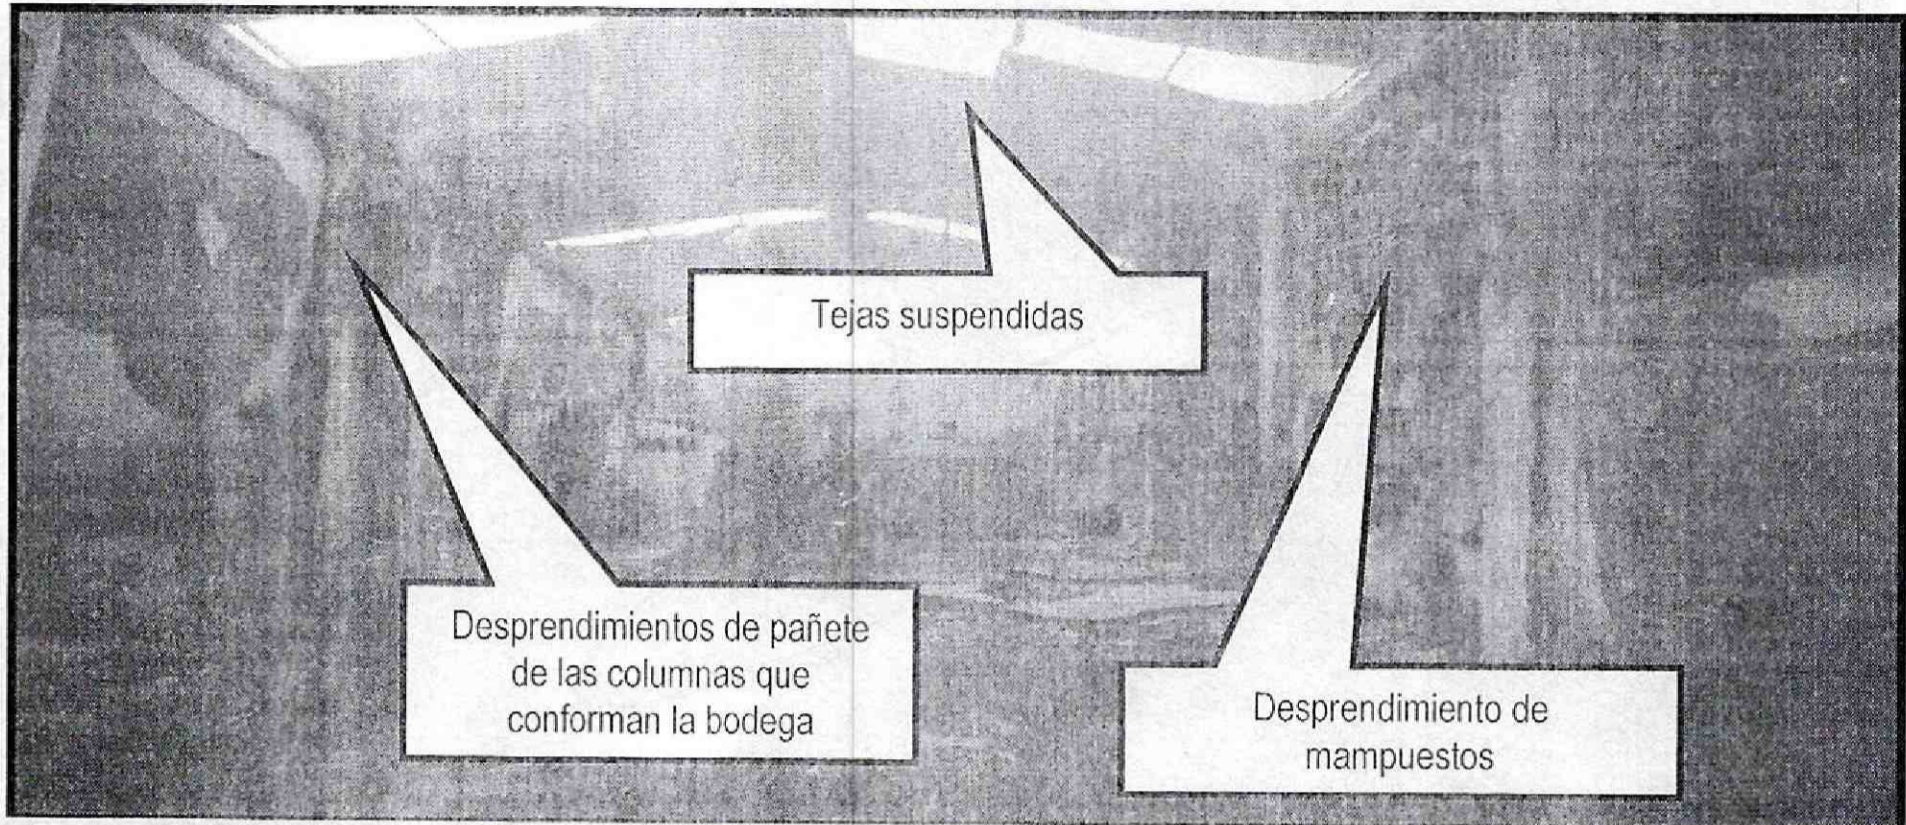
En la inspección visual del día 17 de Septiembre de 2015, se evidenciaron desprendimientos de pañete de las columnas, pérdida de material de los bloques que conforman los muros de cerramiento y desprendimientos parciales del tejado quedando algunas tejas suspendidas con riesgo de caer, por lo que la funcionalidad de la bodega se encuentra comprometida (Ver Fotografía 3).

Dentro de las posibles causas de las afectaciones evidenciadas están las altas temperaturas a las que fueron sometidos los elementos que conforman la bodega, al momento de la conflagración.

Fotografía 3. Afectaciones evidenciadas al interior de la bodega ubicada en la Transversal 18 C No 47-23 Sur, en el Sector Catastral Santa Lucía de la Localidad de Tunjuelito.

- Al responsable y/o responsables del predio de la Transversal 18 C No 47-23 Sur, en el Sector Catastral Santa Lucía de la Localidad de Tunjuelito, acatar la recomendación de restricción de uso de la bodega, hasta tanto se adelanten las acciones que garanticen la estabilidad de los elementos estructurales y no estructurales que la conforman.

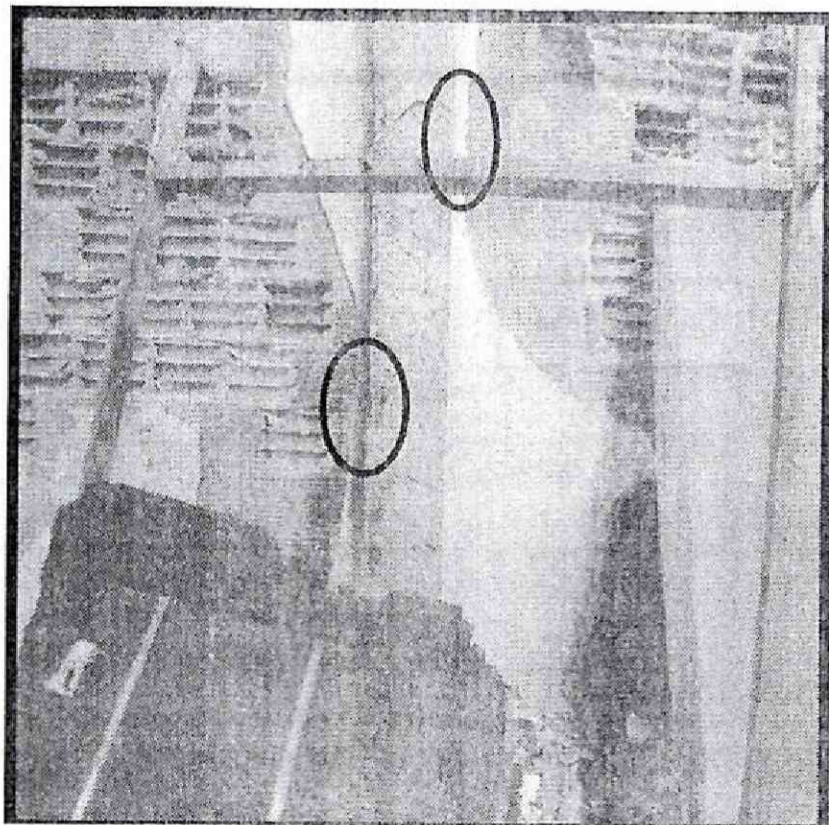
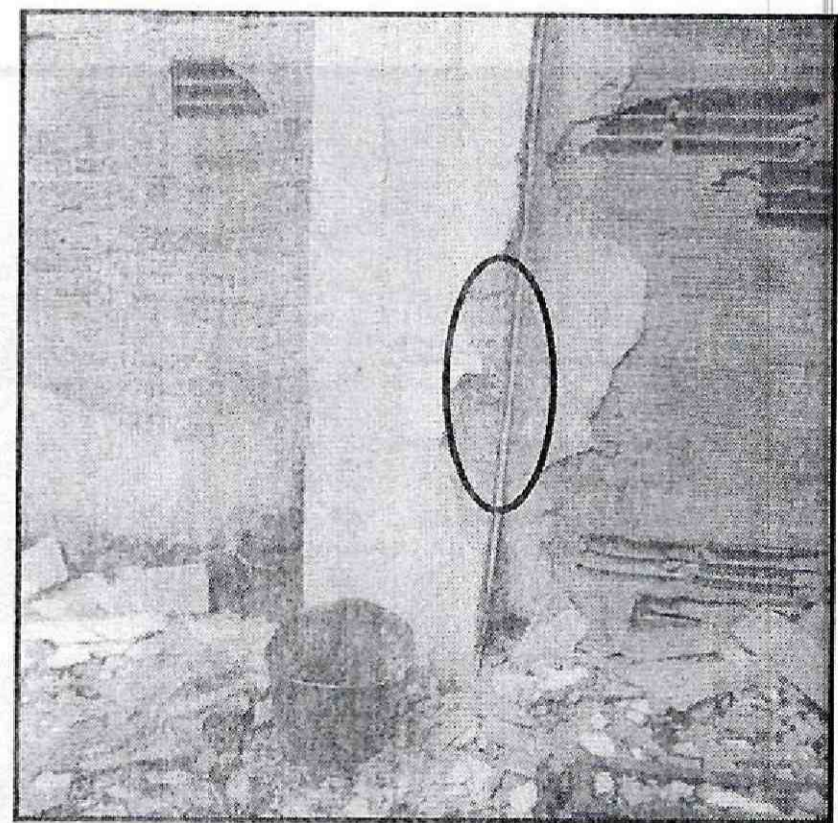
El día 20 de Octubre de 2015 en atención a los radicados 2015ER16687 y 2015ER16857, personal del IDIGER realiza nuevamente inspección a la bodega, evidenciando que se mantienen las tejas suspendidas y que adicionalmente se presentaron desprendimientos del recubrimiento de concreto en columnas y vigas quedando el acero de refuerzo expuesto a la intemperie (Ver fotografías 4-6). Se pudo evidenciar, que al realizar una simple fuerza manual de desprendimiento sobre el recubrimiento de las columnas, este se descascara de forma inmediata, lo que indica que la resistencia a compresión del concreto de estos elementos, está comprometida en la actualidad.

Fotografías 4 y 5. Desprendimientos del recubrimiento de las columnas al interior de la bodega ubicada en la Transversal 18 C No 47-23 Sur, en el Sector Catastral Santa Lucía de la Localidad de Tunjuelito.

- Al responsable y/o responsables del predio de la Transversal 18 C No 47-23 Sur, en el Sector Catastral Santa Lucía de la Localidad de Tunjuelito, adelantar un estudio detallado de patología y vulnerabilidad estructural, esto con el fin de identificar afectaciones que no son reconocidas bajo la inspección visual, para prevenir posibles cambios en las propiedades de resistencia sísmica de los elementos estructurales que han sido sometidos a altas temperaturas, el cual permita determinar si se presentó alguna afectación a consecuencia de la conflagración y en el que se determine el tipo de intervención a implementarse en la estructura para llevarla a los niveles de seguridad requeridos; acciones que deben ser adelantadas

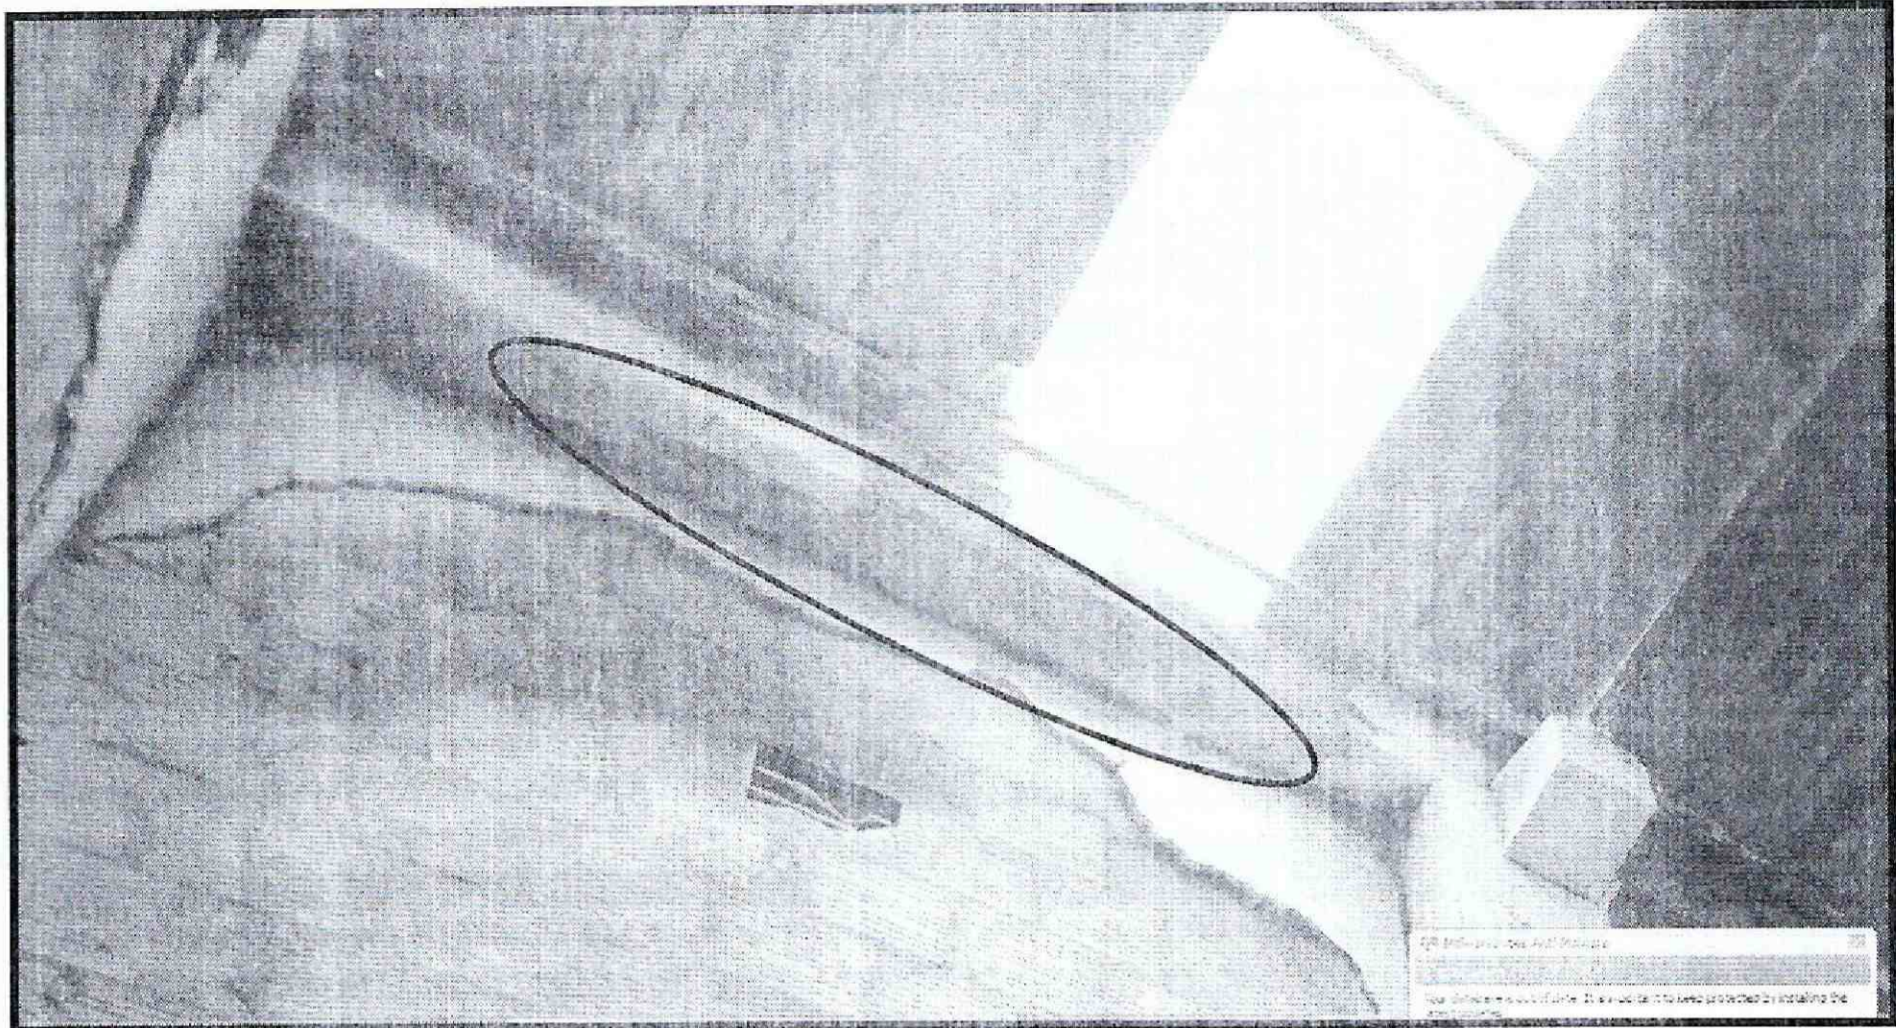
Fotografía 6. Desprendimientos del recubrimiento de las vigas al interior de la bodega ubicada en la Transversal 18 C No 47-23 Sur, en el Sector Catastral Santa Lucía de la Localidad de Tunjuelito.

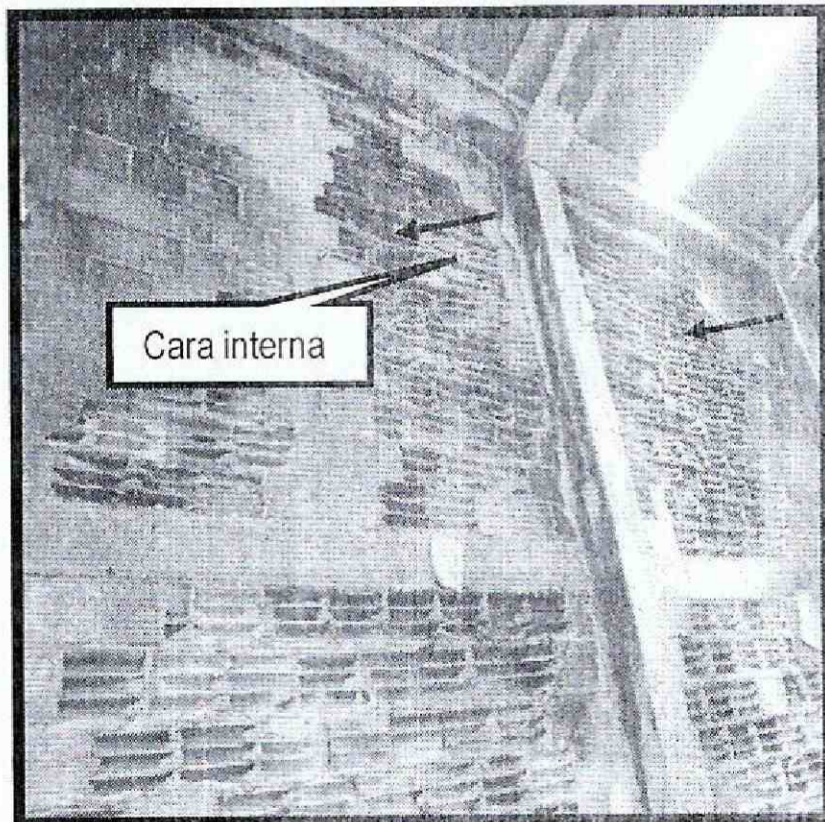
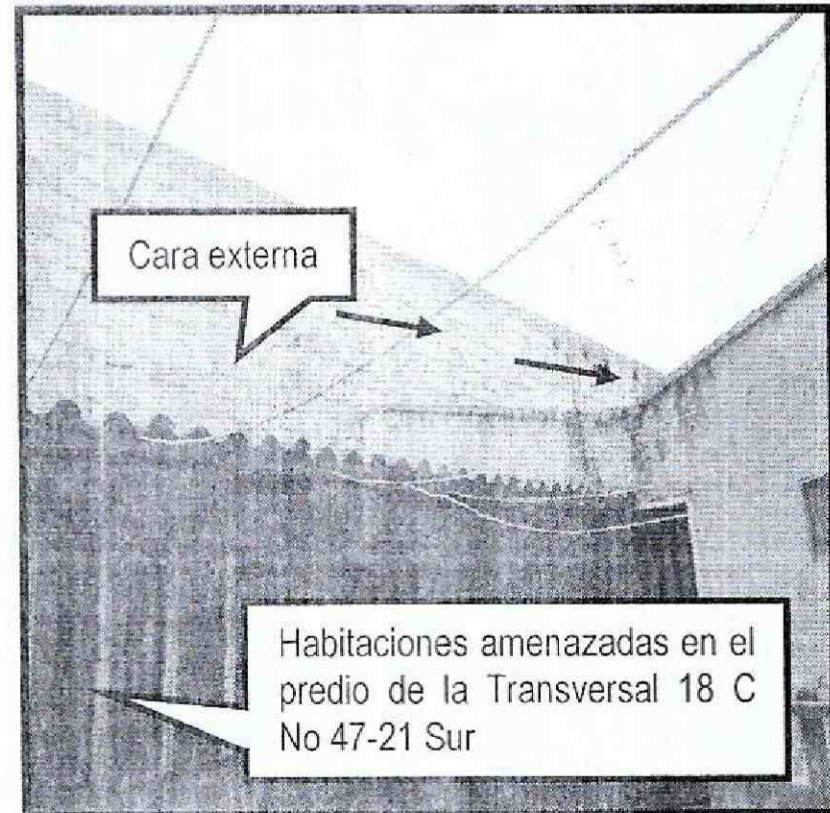
Adicionalmente, se evidenció que la segunda altura de los muros de cerramiento del costado norte, aparte de presentar desprendimientos de material de sus mampuestos, se encuentran con abombamientos hacia el exterior de la bodega, en una magnitud aproximada a los 3cm, este abombamiento se ve reflejado en las caras externas de los muros.

Dado que el sector más afectado de los muros, colinda hacia el costado norte con dos habitaciones localizadas en el primer nivel del predio de la Transversal 18 C No 47-21 sur, conformadas por muros en mampostería simple y cubierta de tejas de asbesto cemento, estas se ven amenazadas por un posible colapso del muro de la bodega ante cargas normales de servicio (Ver fotografías 7 y 8).

Fotografías 7 y 8. Abombamientos hacia el exterior, en el muro de cerramiento del costado norte, en su segunda altura, en la bodega ubicada en la Transversal 18 C No 47-23 Sur, en el Sector Catastral Santa Lucía de la Localidad de Tunjuelito.

- En caso de no implementarse por parte de los responsables de la bodega, obras de reforzamiento y reparación y/o reconstrucción de los elementos estructurales y no estructurales que sufrieron lesiones, así como de no realizarse la reconstrucción del muro de cerramiento del costado norte, en los sectores que presentan afectaciones, podrían presentarse avances de las afectaciones existentes, lo que ocasionaría colapsos parciales o totales de estos elementos ante cargas normales de servicio o cargas dinámicas tipo sismo, afectando la integridad física de sus trabajadores y/o de las personas habitan en las dos habitaciones contiguas al muro, en el predio de la Transversal 18 C No 47-21 Sur.

- Al responsable y/o responsables del predio de la Transversal 18 C No 47-21 Sur, en el Sector Catastral Santa Lucía de la Localidad de Tunjuelito, acatar la recomendación de restricción de uso de las dos habitaciones del costado sur que colindan con la bodega, hasta tanto se adelanten las acciones que garanticen la estabilidad del muro de cerramiento del costado norte de la bodega afectada por el incendio.
