DIAGNÓSTICO TÉCNICO DI - 8620
SUBDIRECCIÓN DE ANÁLISIS DE RIESGOS Y EFECTOS DE CAMBIO CLIMÁTICO
COORDINACIÓN DE ASISTENCIA TÉCNICA
RADICADO IDIGER No. 2015ER16903

PREDIO	Transversal 3C Este No. 28A-39 Sur	ÁREA DIRECTA	90 m ²		
BARRIO	El Ramajal (San Pedro)	POBLACIÓN ATENDIDA	6		
UPZ	32 – San Blas	FAMILIAS	1	ADULTOS	5
LOCALIDAD	4 – San Cristóbal	PREDIOS EVALUADOS	1		
CHIP	AAA0002YDRJ	OFICIO REMISORIO	CR-21967

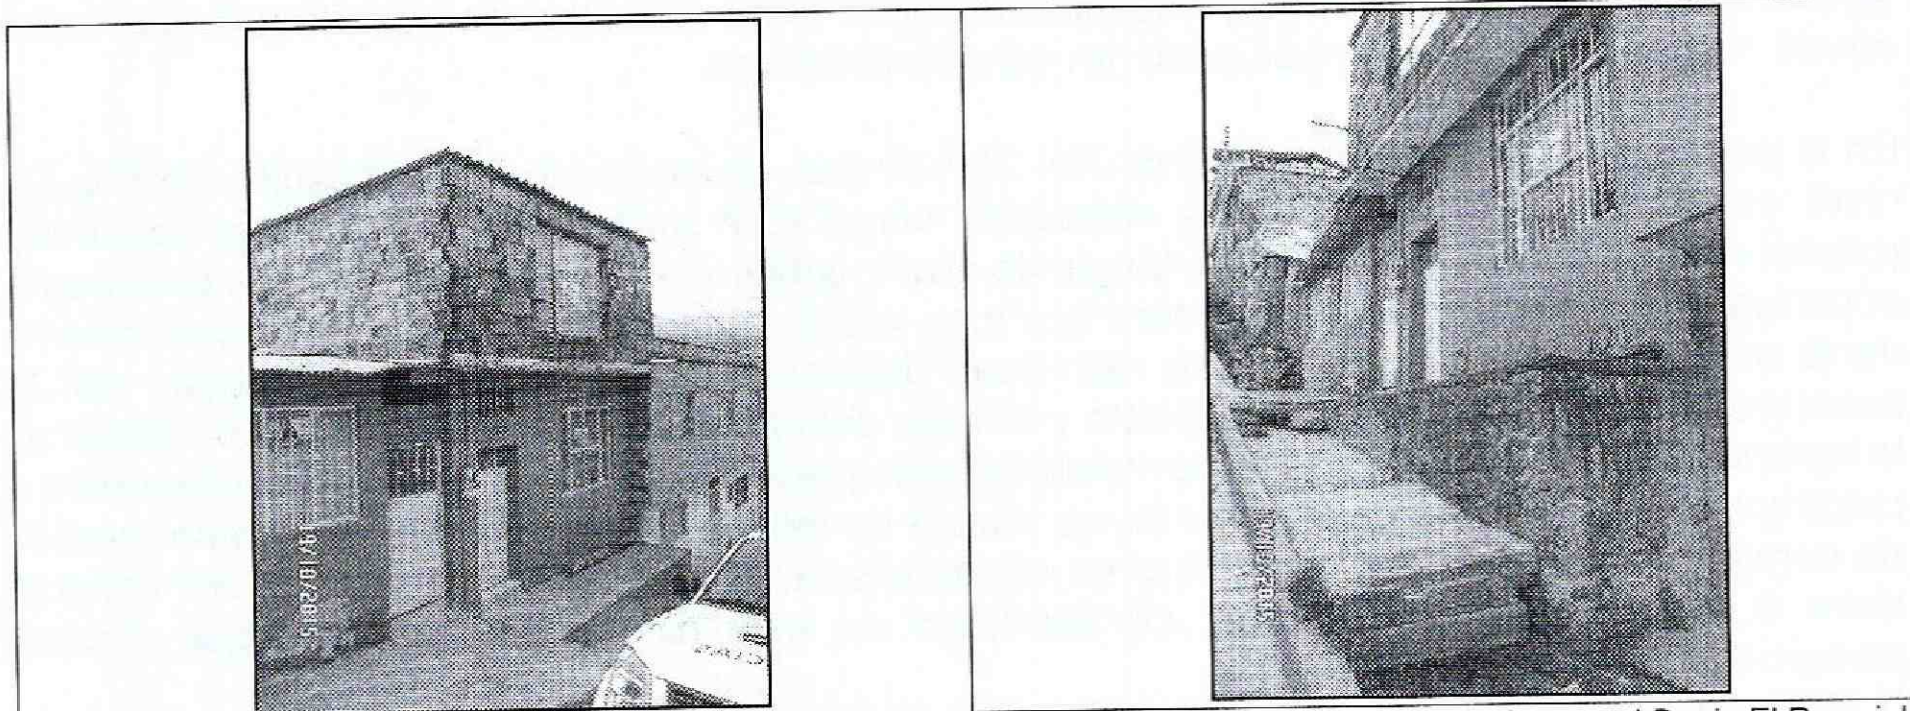
En el predio de la Transversal 3C Este No. 28A-39 Sur, se emplaza una edificación de dos (2) nivel, construida en lo que según la inspección visual es mampostería parcialmente confinada (primer nivel) y mampostería simple (segundo nivel), cubierta en teja de zinc y asbesto cemento soportada por un entramado en madera que a su vez se apoya sobre los muros de cerramiento de la misma. Vivienda en la que se identifican deficiencias constructivas relacionadas con la ausencia de elementos de confinamiento y amarre del tipo columna y vigas, así como fallas en la instalación de la cubierta y falta de mantenimiento preventivo. Para la adecuación del predio y posterior emplazamiento de la vivienda se realizó un relleno antrópico en el que como medida de contención se implementó un muro en mampostería, el cual cuenta con una altura variable entre 0.10 metros y 0.60 metros, sin identificar en este ningún tipo de daño que indique compromiso en el mismo.

Fotografía 1 y 2. Vista de la vivienda emplazada en el predio de la Transversal 3C Este No. 28A-39 Sur, en el Barrio El Ramajal (San Pedro) de la Localidad de San Cristóbal.

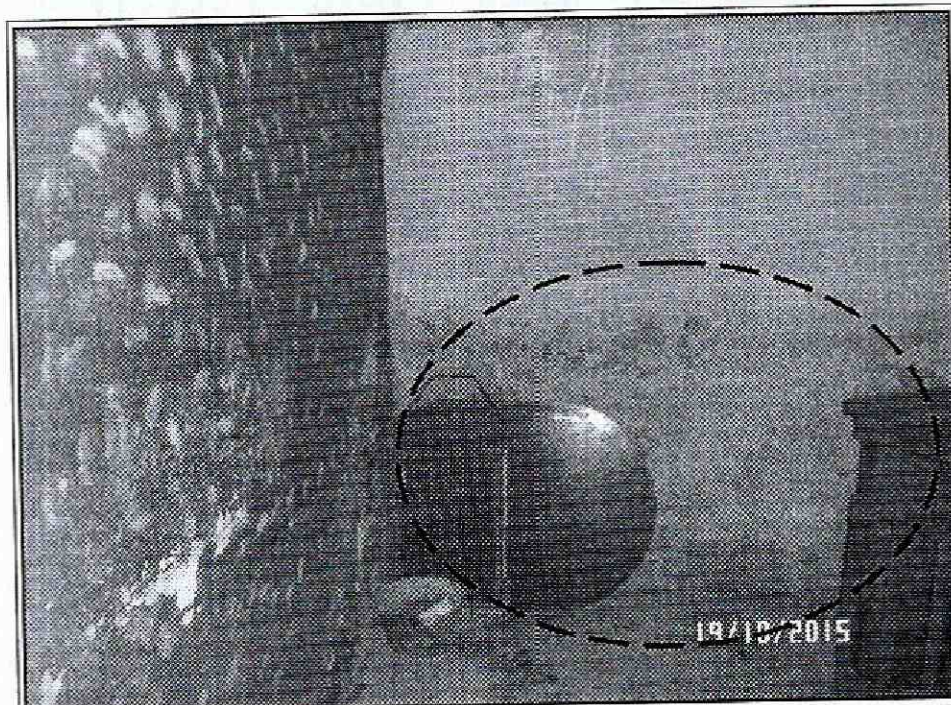
Al costado occidental del predio evaluado, se localiza la vía de la Transversal 3 B Bis B Este, con una pendiente cercana a los 35 grados; el muro de cerramiento de la vivienda del costado occidental, se localiza parcialmente 0.50 metros por debajo de la vía, en contacto directo con el terreno natural; razón por la cual, y ante la falta de sistemas para el manejo de las aguas de escorrentía superficial y subsuperficial en la zona de transición entre el muro y el terreno natural, se pueden ver favorecidos los procesos de filtración de las aguas al interior de la vivienda evaluada.

Se evidenció presencia de humedades al interior de la vivienda en la parte baja del muro de cerramiento del costado occidental; adicional a esto no se observan en la vivienda afectaciones que generen compromiso en la estabilidad estructural y habitabilidad de la misma ante cargas normales de servicio.

Entre las posibles causas, por las cuales se pueden estar presentando las humedades identificadas en la vivienda evaluada, se encuentra la ausencia de sistemas de manejo de las aguas de escorrentía al costado occidental de la vivienda.

Fotografía 3. Vista del muro de cerramiento del costado occidental de la vivienda, en el que se evidencia presencia de humedades.

- La estabilidad estructural y habitabilidad de la vivienda emplazada en el predio de la Transversal 3C Este No. 28A-39 Sur, en el Barrio El Ramajal (San Pedro) de la Localidad de San Cristóbal, no se encuentran comprometidas, por la humedad identificada en el muro del costado occidental.

- Al responsable y/o responsables del predio de la Transversal 3C Este No. 28A-39 Sur, en el Barrio El Ramajal (San Pedro) de la Localidad de San Cristóbal, implementar acciones para el mantenimiento reforzamiento y/o mejoramiento de la calidad de la vivienda allí existente; esto con el fin de garantizar durante la vida útil de la misma las condiciones adecuadas para su uso.
- Al responsable y/o responsables del predio de la Transversal 3C Este No. 28A-39 Sur, en el Barrio El Ramajal (San Pedro) de la Localidad de San Cristóbal, implementar adecuados sistemas de manejo de las aguas de escorrentía al costado occidental de la vivienda; esto con el fin de garantizar durante la vida útil de la misma las condiciones adecuadas para su uso.

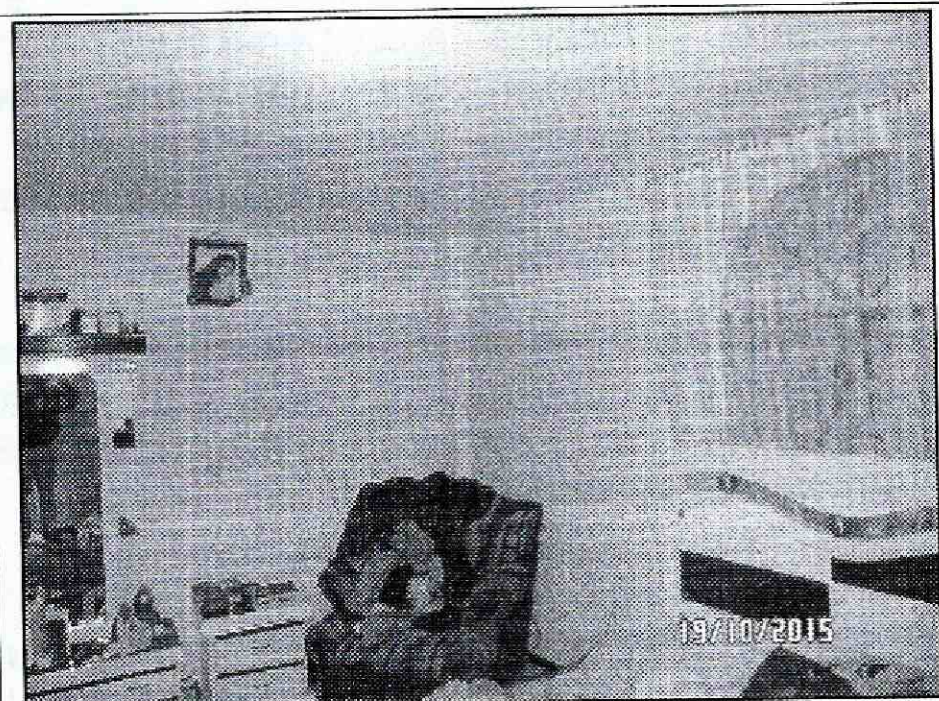
Fotografía 4. Vista al interior de la vivienda evaluada, en la que no se observan daños que comprometan la estabilidad estructural y habitabilidad de la misma.
