**DIAGNÓSTICO TÉCNICO – DI-8624**  
**SUBDIRECCIÓN DE ANÁLISIS DE RIESGOS Y EFECTOS DE CAMBIO CLIMÁTICO**  
**COORDINACIÓN DE ASISTENCIA TÉCNICA**  
**RADICADO IDIGER 2015ER16865**

DIRECCIÓN	Puente peatonal sobre la Diagonal 40 sur a la altura de la Transversal 34 A	ÁREA DIRECTA	0.01 Ha		
SECTOR	Villa Mayor- Villa mayor Oriental	POBLACIÓN ATENDIDA	100		
UPZ	38- Restrepo	FAMILIAS	ADULTOS	70	NIÑOS 30
LOCALIDAD	5- Antonino Nariño 18- Rafael Uribe Uribe	PREDIOS EVALUADOS	Puente peatonal		
CHIP		OFICIO REMISORIO	CR- 21976

El día 20 de Octubre de 2015, en atención al Radicado 2015ER16865, personal del Instituto Distrital de Gestión de Riesgos y Cambio Climático IDIGER, realizó visita

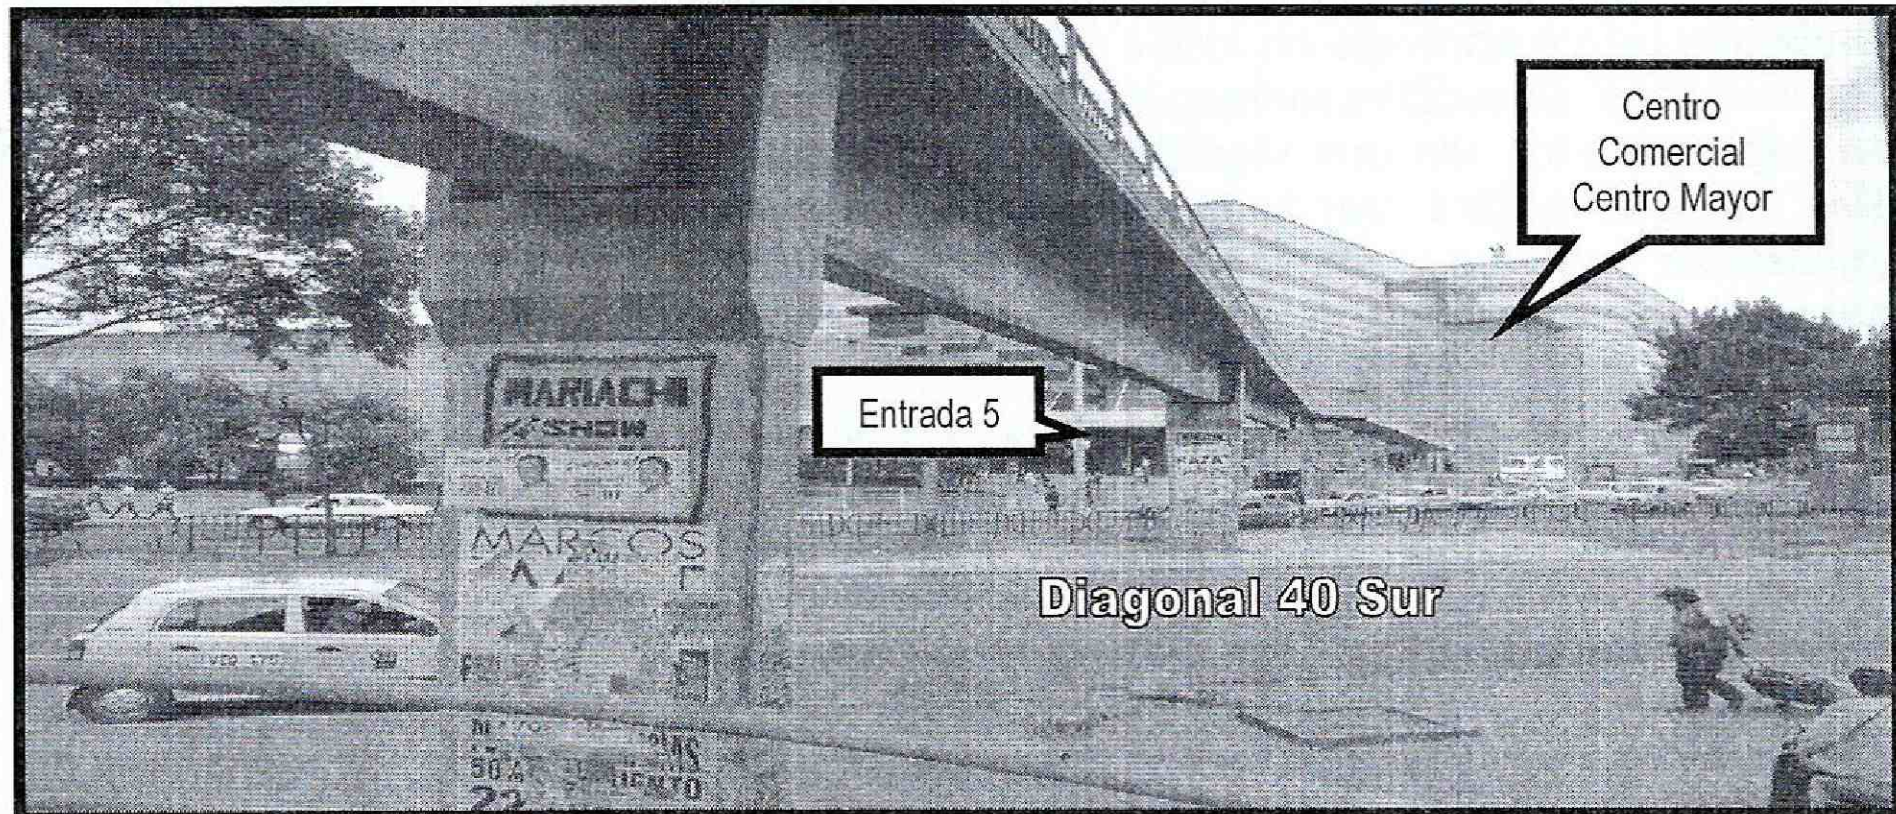
técnica al puente peatonal ubicado sobre la Diagonal 40 Sur, a la altura de la transversal 34 A, el cual comunica peatonalmente el sector Villa mayor de la Localidad Rafael Uribe Uribe con el sector Villa Mayor Oriental de la Localidad de Antonio Nariño, en las cercanías de la entrada número 5 del Centro Comercial Centro Mayor (Ver fotografía 1)

**Fotografía 1.** Vista desde el costado sur del puente peatonal sobre la Diagonal 40 Sur a la altura de la Transversal 34 A.

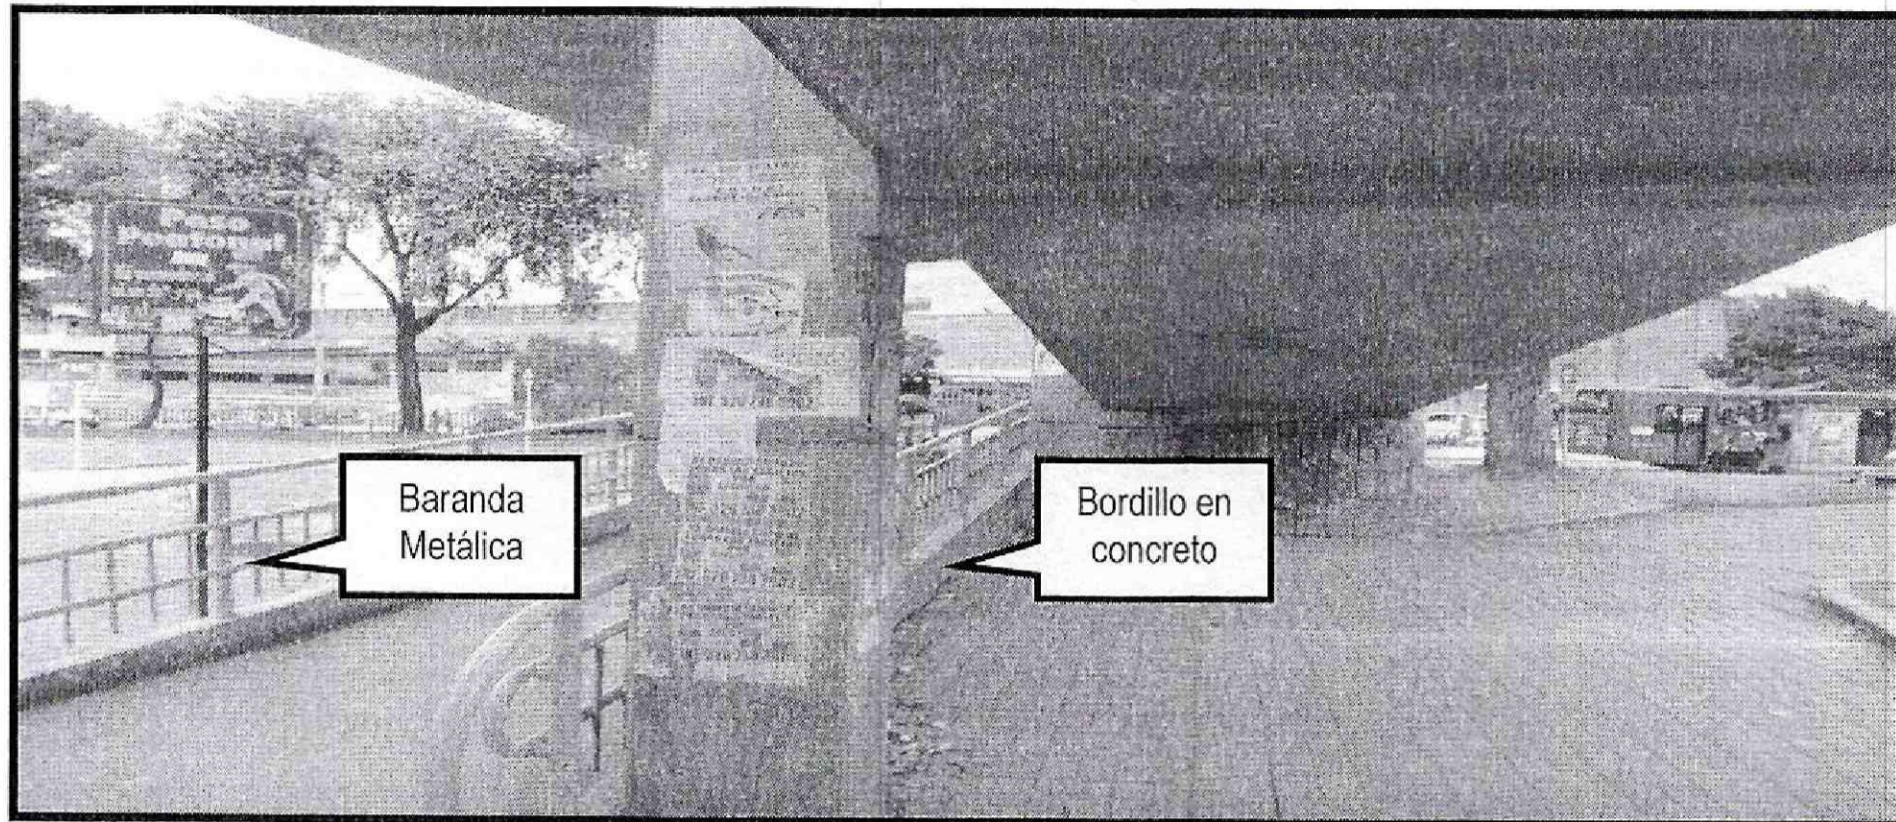
El puente tiene aproximadamente 85m de largo y su conformación estructural está basada en columnas y vigas de concreto reforzado que soportan losas macizas también en concreto por donde circulan los peatones. Sobre los costados laterales de las losas, reposan bordillos en concreto con una altura aproximada a los 30cm, en donde se empotran los elementos tubulares verticales de las barandas metálicas (Ver fotografía 2).

**Fotografía 2.** Bordillos en concreto en donde se empotran los elementos verticales de las barandas metálicas

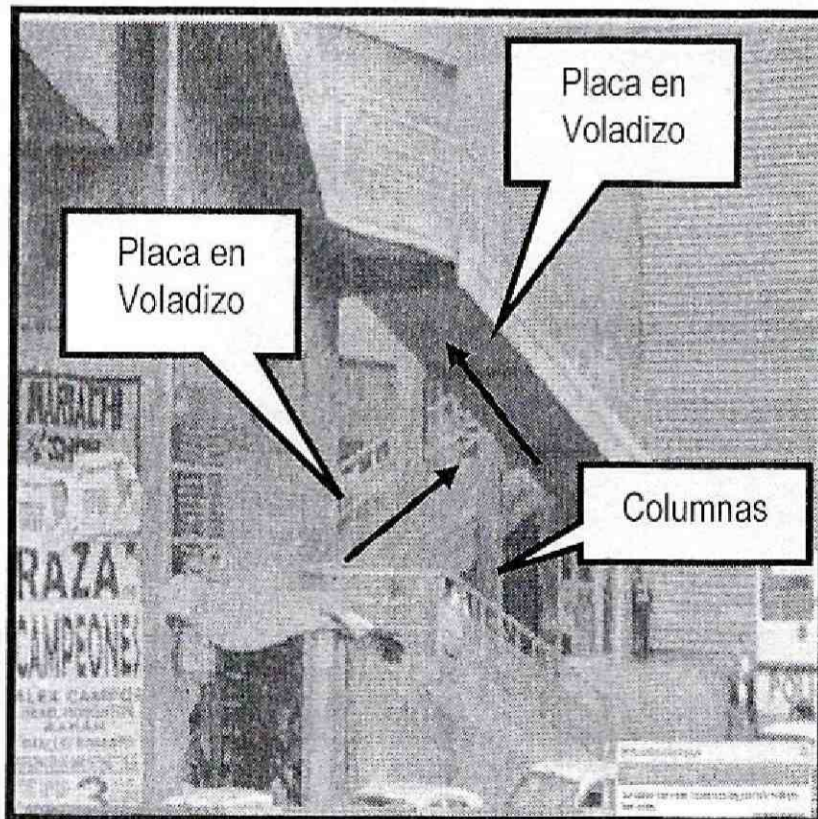
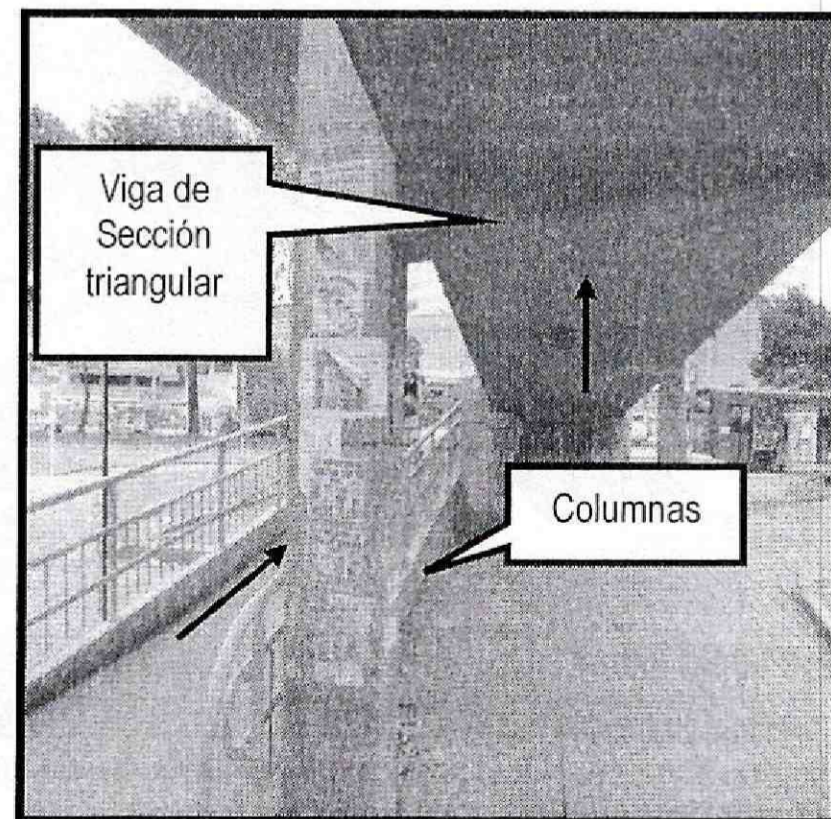
**Fotografías 3 y 4.** Bloque norte del puente peatonal

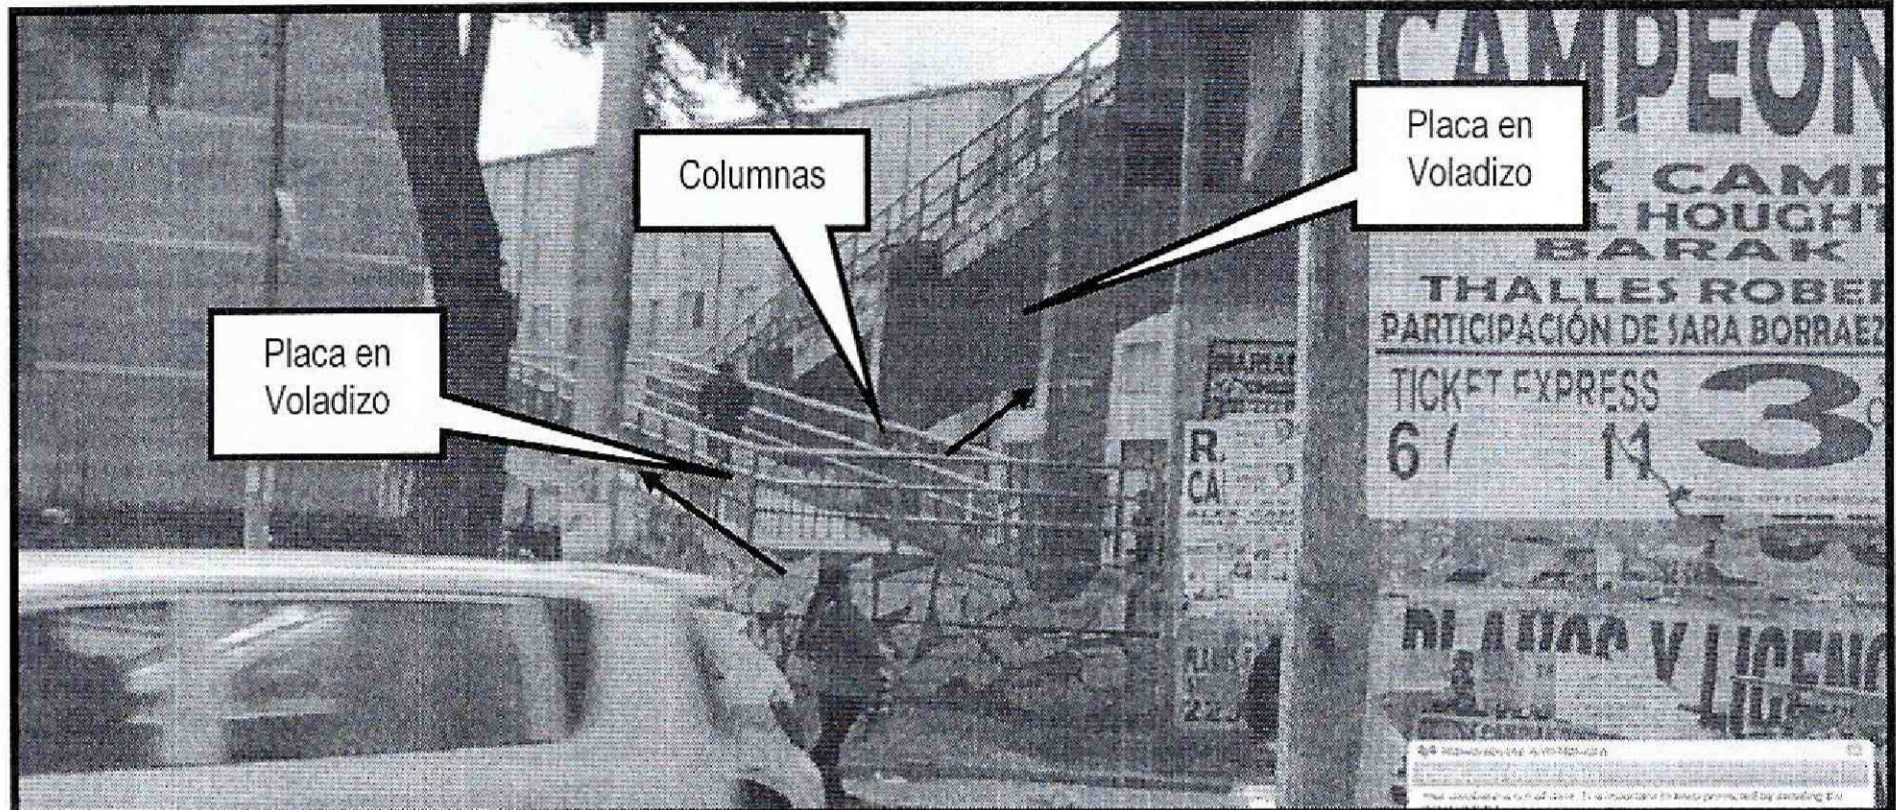
**Fotografía 5.** Bloque sur del puente peatonal

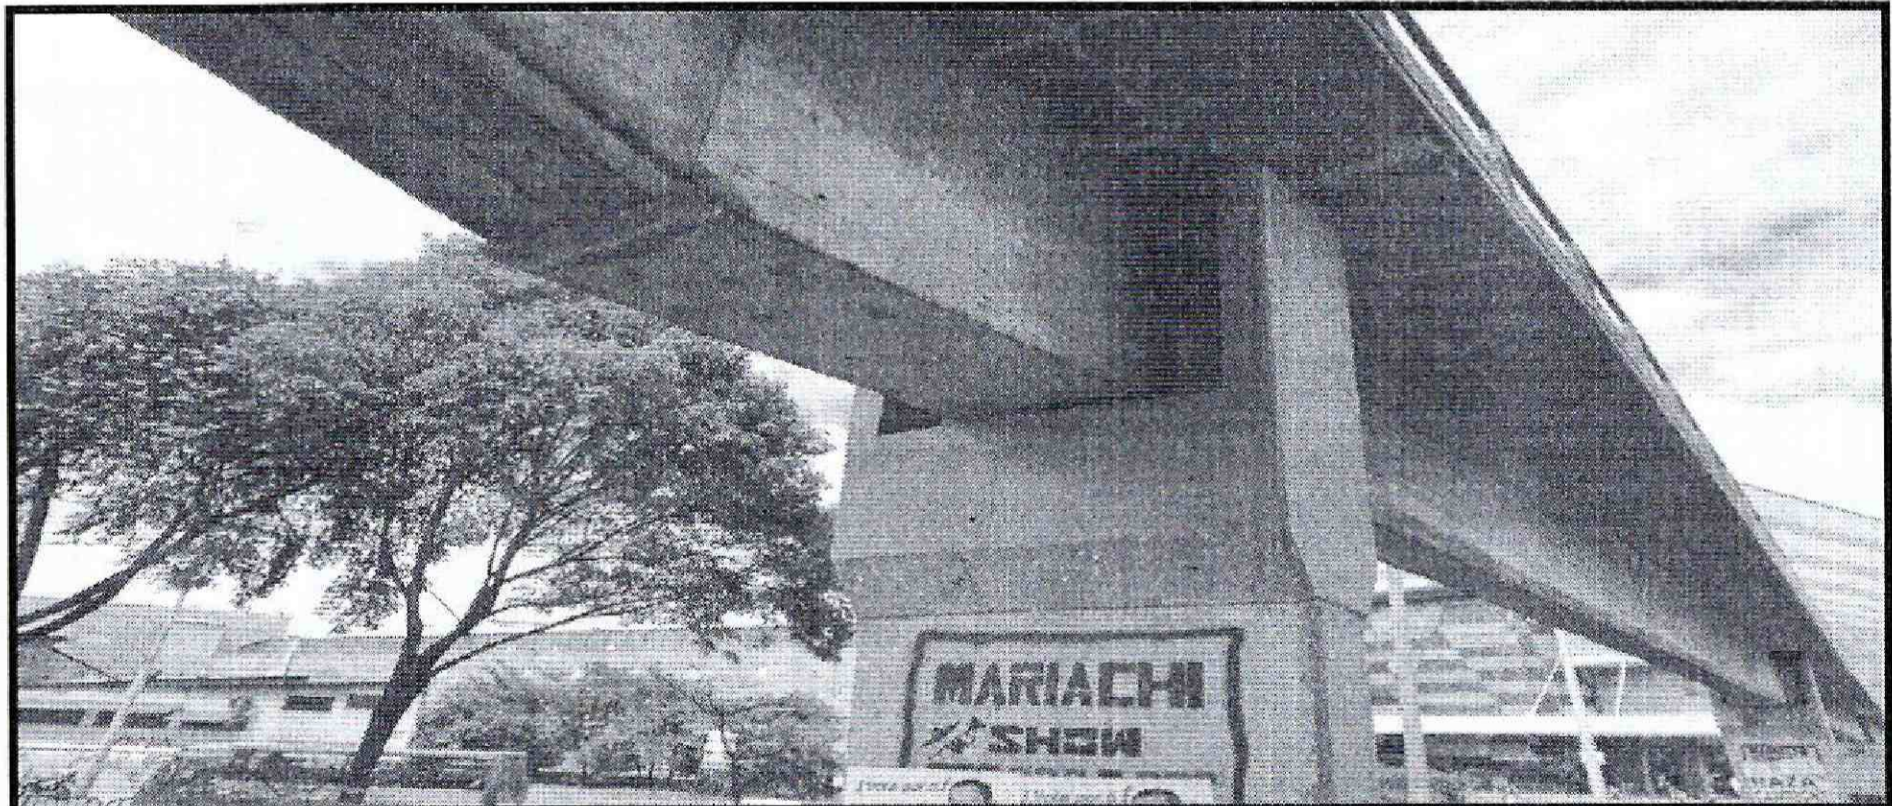
**Fotografía 6.** Bloque central del puente peatonal

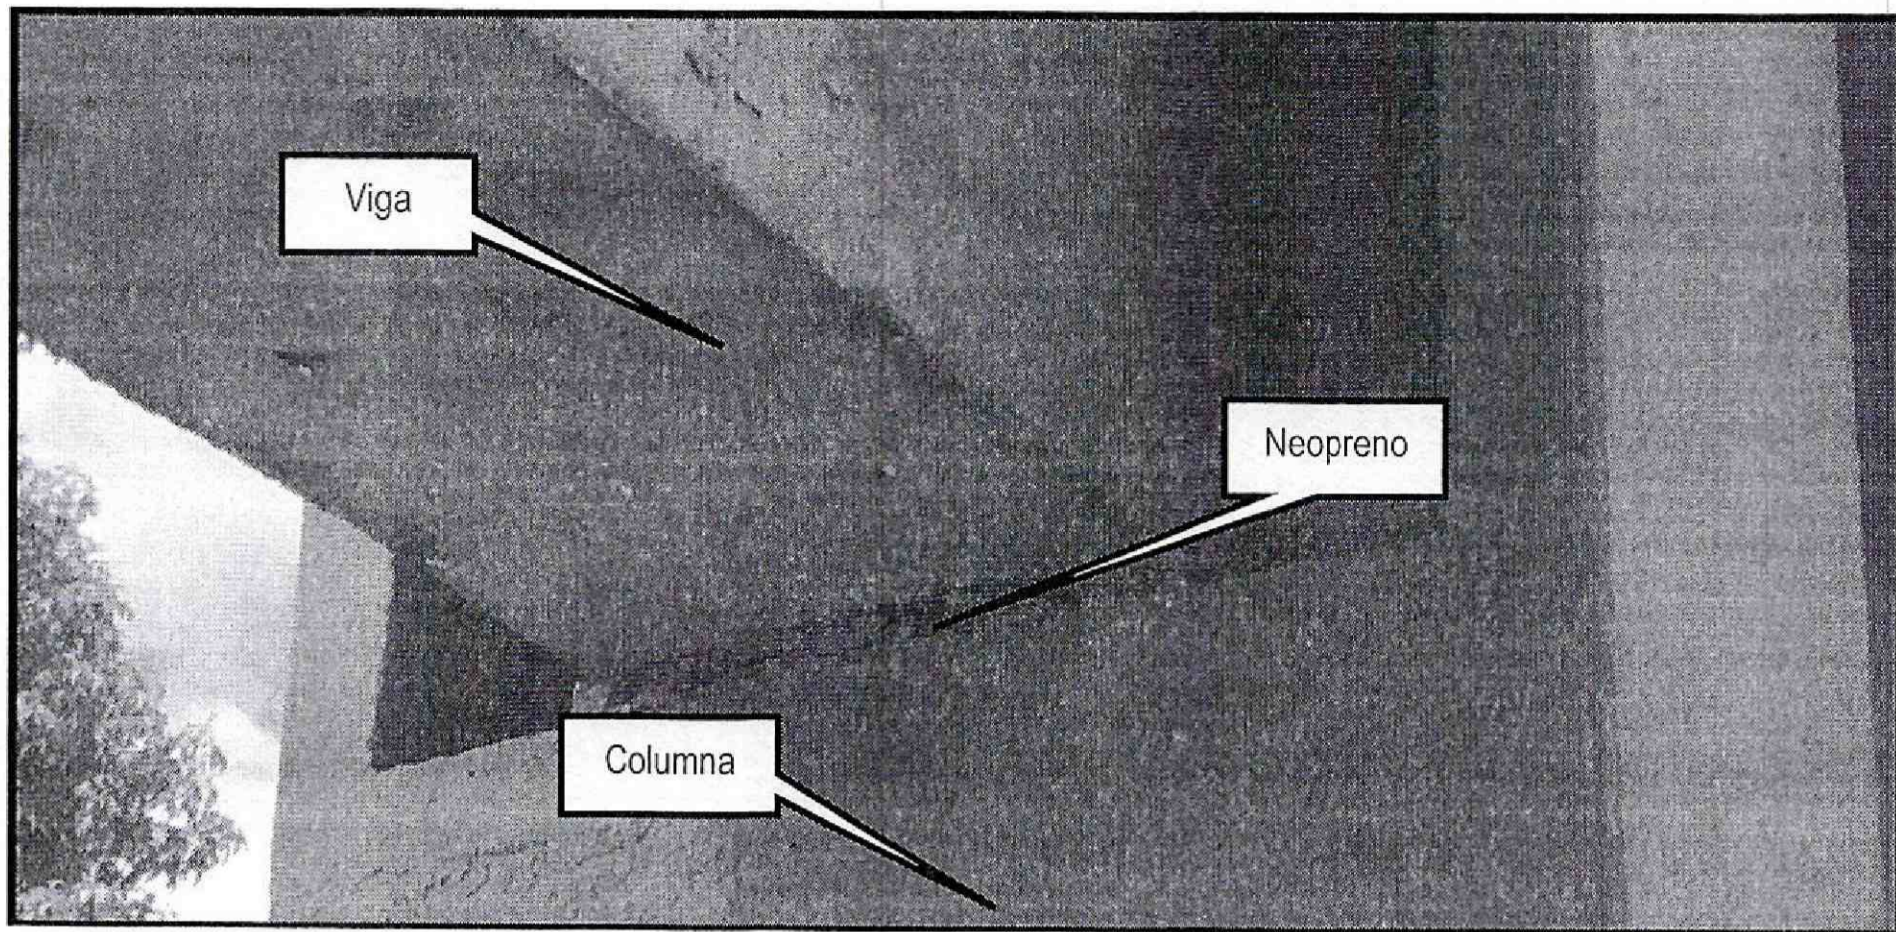
**Fotografía 7.** Viga del bloque central que descansan sobre las columnas, nótese el neopreno instalado en las caras del contacto entre estos dos elementos.

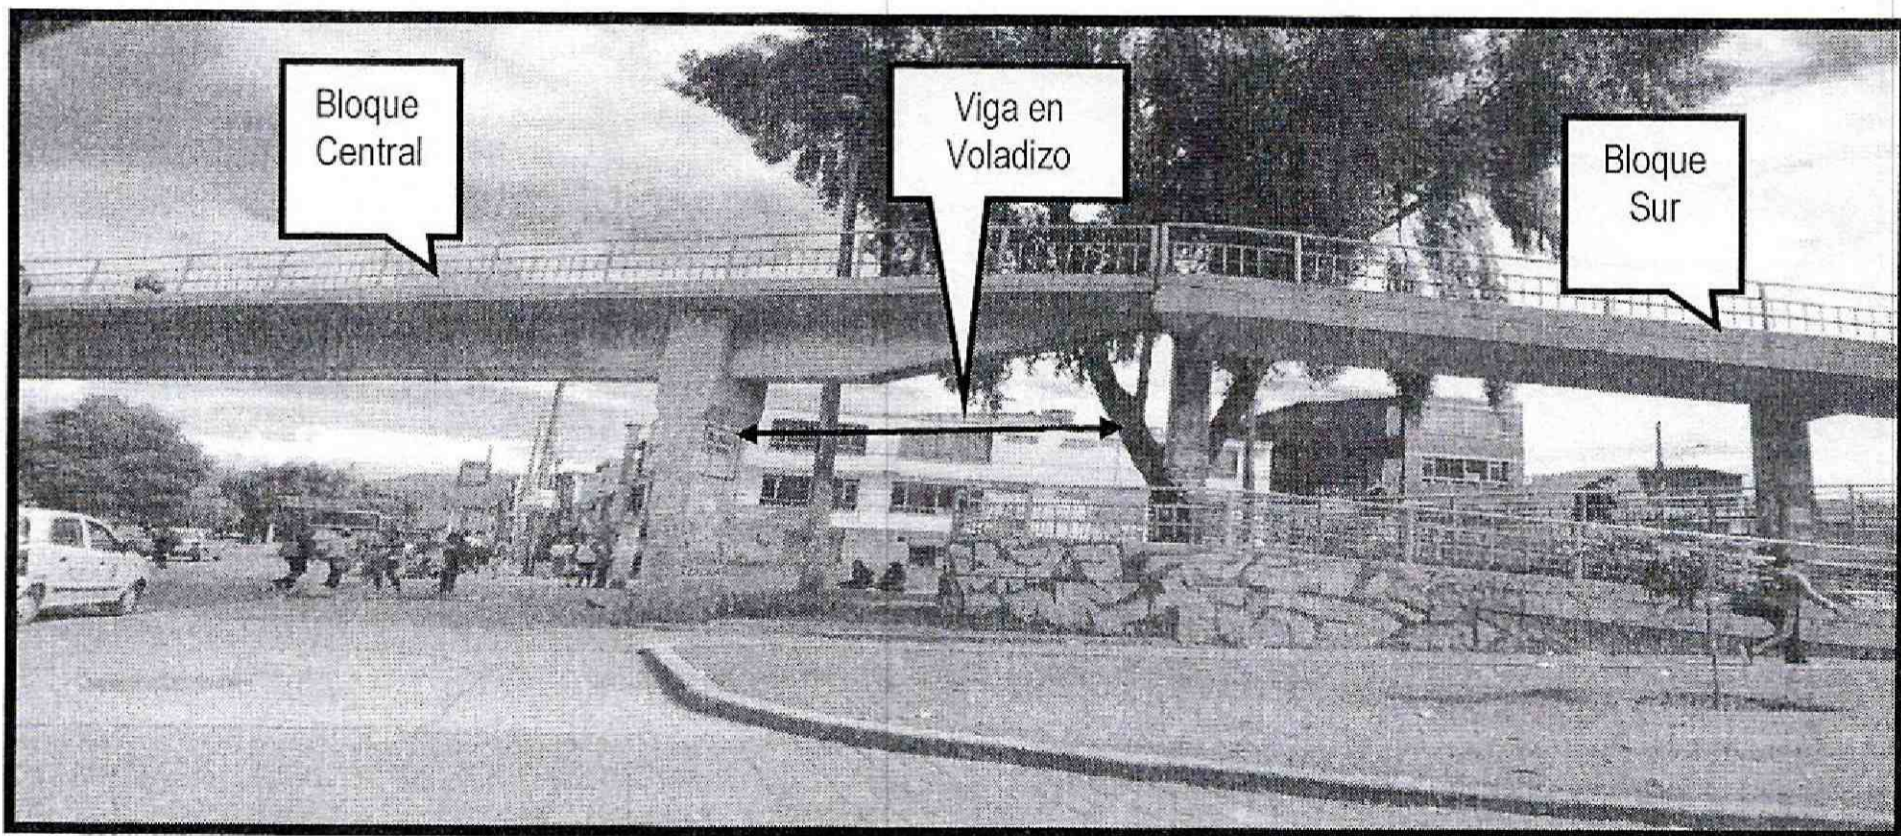
Los bloques correspondientes a las rampas peatonales, están conformados por una placa maciza en concreto en forma de U, por donde circulan los peatones, sostenida por columnas de sección rectangular localizadas en el centro de las U, conectadas en su parte superior con una viga de sección triangular, quedando en voladizo las dos alas de placa maciza (Ver fotografías 3-5). El tramo central se conforma por la placa maciza de concreto sostenida por una viga también de concreto, de dimensiones aproximadas a los 40cm de alta por 40cm de ancha, localizada bajo la cara inferior de placa en la parte central, que se extiende a lo largo de la misma. La viga descansa sobre columnas de sección rectangular en donde el área de contacto entre estos elementos está acompañada por una lámina de neopreno con espesor aproximado a los 2cm (Ver fotografías 6 y 7). La viga de este bloque, hacia el costado sur, antes del empate con el bloque de este sector, se encuentra en voladizo en aproximadamente 4.50m (Ver fotografía 8).

Con el paso de los peatones que circulan sobre el costado sur del bloque central, es decir sobre la sección que se encuentra en voladizo hacia este costado, se evidencia un movimiento de la placa maciza, en sentido transversal, en una magnitud aproximada a los 1.50cm, movimiento que es percibido por los peatones y que posiblemente sea más notorio y de mayor magnitud en días de mayor circulación. Sin embargo no se evidencian afectaciones de consideración en la viga y columnas que sostienen la placa en este sector.

**Fotografía 8.** Viga del bloque central en voladizo, hacia el costado sur, antes del empate con el bloque de este sector

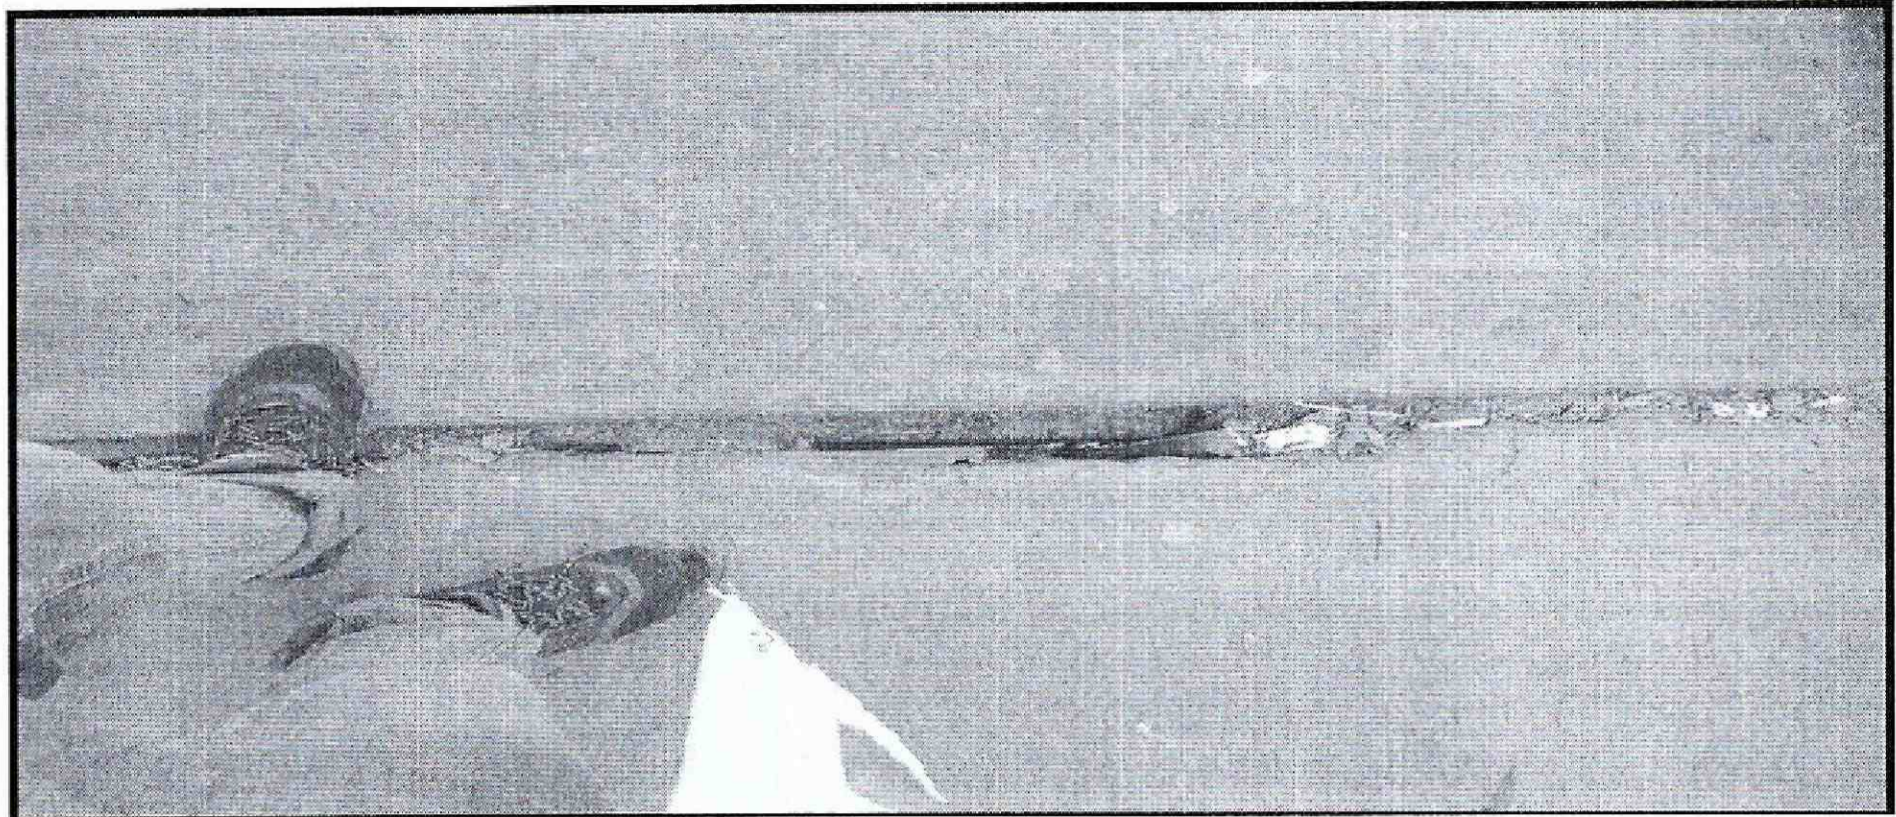
Cada uno de los bloques funciona independientemente, dado que no hay elementos de conexión entre ellos, además se evidencia que la separación entre el bloque central y el bloque sur del puente es de aproximadamente 4cm (Ver fotografía 9)

**Fotografía 9.** Separación entre los bloques central y sur en el puente peatonal

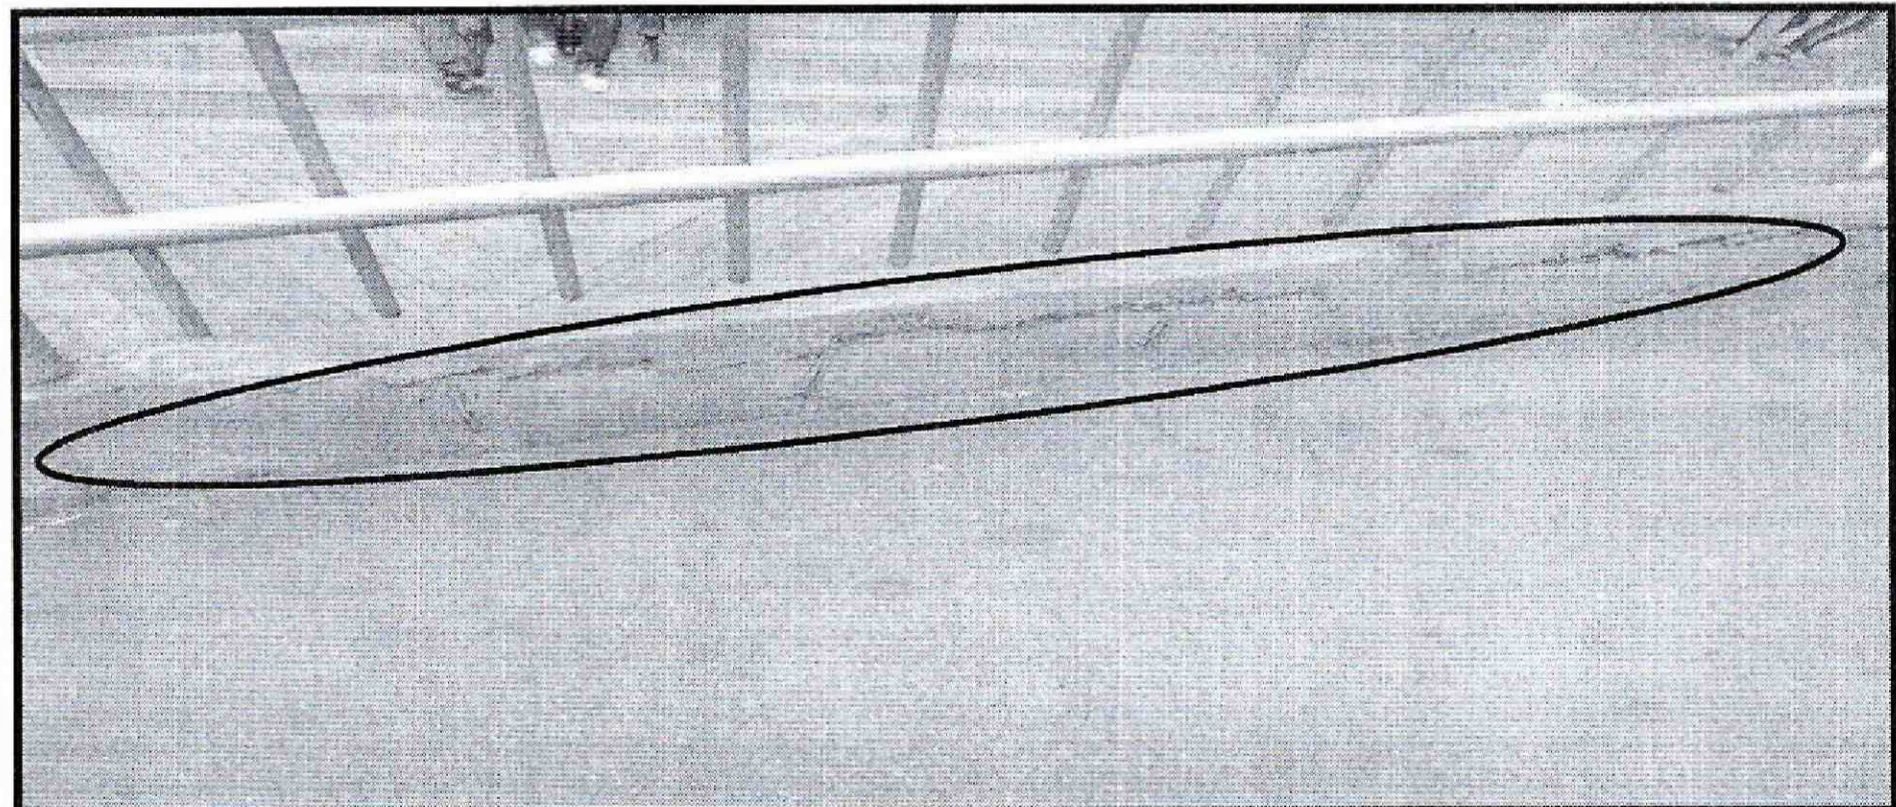
En los bordillos de concreto del bloque del costado norte, se evidencia pérdida del recubrimiento en sus caras internas, quedando sus aceros de refuerzo expuestos a la intemperie (Ver fotografía 10).

La pérdida del recubrimiento en los bordillos del puente, posiblemente sea producto de la falta de mantenimiento, dado que por procesos de meteorización, el recubrimiento puede irse desprendiendo, o bien por alguna patología que pudiere estar sufriendo el concreto en estos elementos. El movimiento transversal que ocurre en el costado sur del bloque central, junto al bloque sur, posiblemente sea producto de la ausencia de elementos estructurales que brinden rigidez en este sector, o bien por el desgaste de los materiales de los elementos estructurales, que con base en la inspección visual no es posible detectar. Si bien los puentes peatonales pueden producir cierto movimiento, este no debe ser lo suficientemente notorio como para causar algún tipo de pánico en las personas que circulan sobre ellos

**Fotografía 10.** Perdida del recubrimiento de los bordillos en sus caras internas, en el bloque del costado Norte del puente peatonal

- En caso de no realizarse la reparación de los bordillos que sostienen las barandas del puente, en los sectores que presentan afectaciones, podrían presentarse en el largo plazo, colapsos parciales o totales de las mismas, ante cargas normales de servicio.
- En caso de no realizarse el reforzamiento de los elementos estructurales del puente que permiten el movimiento notorio, o la rigidización del mismo, se podría presentar un desgaste de sus materiales, ocasionando una posible fatiga de los mismos, lo que ocasionaría una pérdida en sus propiedades mecánicas y producirse colapsos parciales o totales del puente en el largo plazo y afectar la integridad física de sus transeúntes y de los vehículos que circulan bajo el mismo.
