**DIAGNÓSTICO TÉCNICO – DI-8629**  
**SUBDIRECCIÓN DE ANÁLISIS DE RIESGOS Y EFECTOS DE CAMBIO CLIMÁTICO**  
**COORDINACIÓN DE ASISTENCIA TÉCNICA**  
**RADICADO IDIGER 2015ER18198**

ATENDIÓ: NELSON DAVID MILLAN DELVALLE				<b>SOLICITANTE</b>			
COE	26	MOVIL	05	CARLOS HERNANDO ALARCON			
FECHA	21 de Octubre de 2015	HORA	12:45	<b>VIGENCIA:</b> Temporal mientras no se modifique significativamente las condiciones físicas del sector.

COORDENADAS	N 95151.68 E 91084.77	ÁREA DIRECTA	30 m <sup>2</sup>			
BARRIO	El Mirador	POBLACIÓN ATENDIDA	1			
UPZ	67 – El Lucero	FAMILIAS	1	ADULTOS	1	NIÑOS
LOCALIDAD	19 – Ciudad Bolívar	PREDIOS EVALUADOS	1			
CHIP	-----	OFICIO REMISORIO	CR-21988

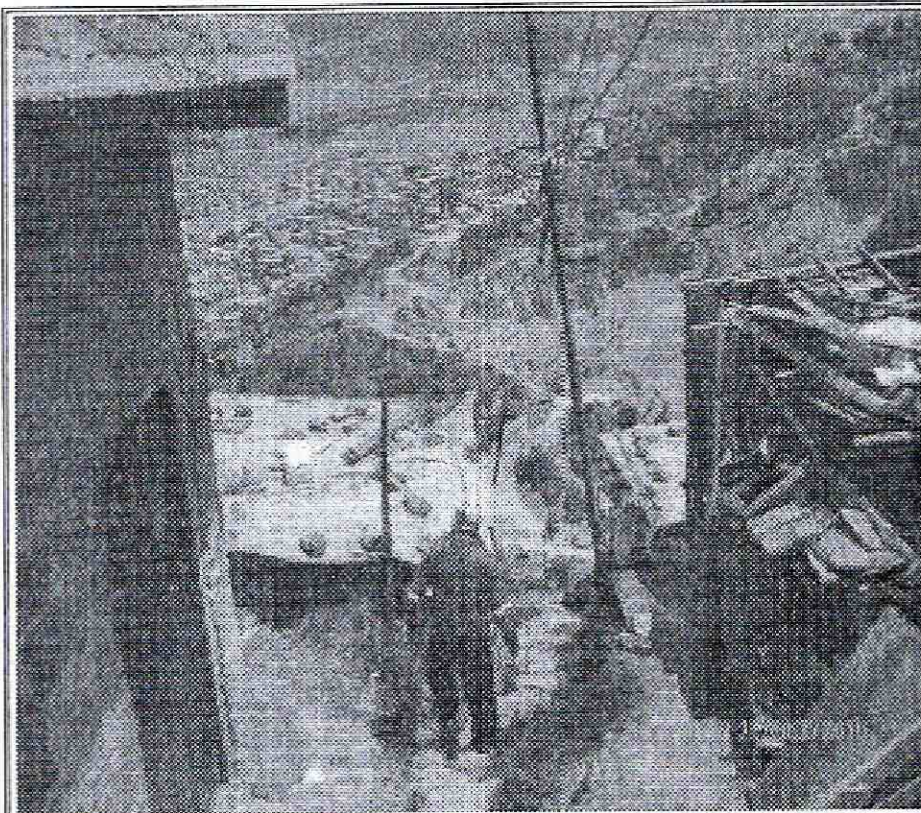
Foto No. 1. Vía principal de acceso al Predio 1 con coordenadas N95151.68 – E91084.77

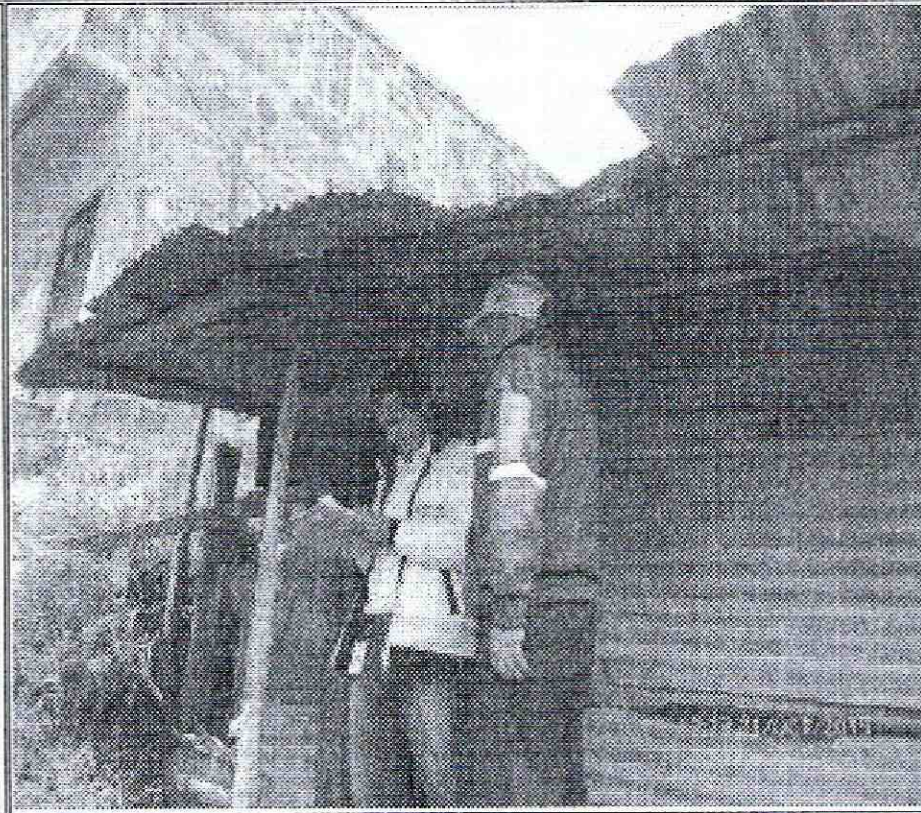
La vivienda evidencia deficiencias constructivas asociadas al tipo y materiales de la construcción. Sin embargo, no se identificaron afectaciones como deformaciones y/o pérdida de verticalidad en los elementos que conforman la estructura de la vivienda que indiquen compromiso en la estabilidad estructural de la vivienda en comento en el corto plazo bajo cargas normales de servicio, pero ante la acción de cargas dinámicas (sismos, otros) puede resultar afectada (ver Fotografía 6).

Foto No. 2. Vista frontal Predio 1 con coordenadas N95151.68 – E91084.77

- Al responsable y/o responsables de la vivienda ubicada en “**Predio 1**” con Coordenadas N 95151.68 – E 91084.77 del Sector Catastral El Mirador de la Localidad de Ciudad Bolívar, implementar acciones para el mantenimiento y/o mejoramiento de la calidad de la vivienda allí existente; esto con el fin de garantizar durante la vida útil las condiciones adecuadas para su uso.

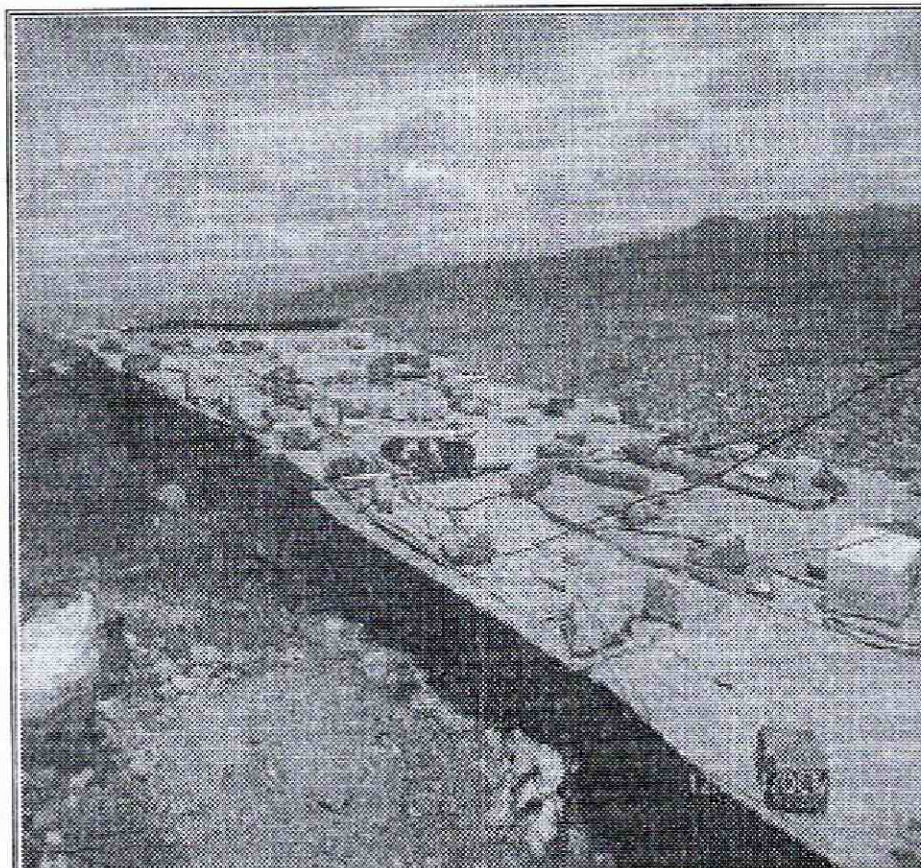
En atención a radicado IDIGER 2015ER18198, personal del Instituto Distrital de Gestión de Riesgo y Cambio Climático - IDIGER, realizó visita técnica el día Veintiuno (21) de Octubre de 2015 al “Predio 1” con Coordenadas N 95151.68 – E 91084.77 del Sector Catastral El Mirador de la Localidad de Ciudad Bolívar, encontrando en el mismo viviendas de uno (1) y dos (02) niveles construidas en mampostería simple y en material de recuperación, con cubiertas livianas en tejas de asbesto cemento y/o zinc; viviendas que en términos generales presentan deficiencias constructivas relacionadas con la ausencia de elementos de confinamiento y amarre. Las viviendas se encuentran emplazadas en la parte alta de una ladera con pendiente alta, dadas las condiciones topográficas del sector, las viviendas fueron acomodadas al terreno mediante la realización de taludes de corte y/o relleno de una manera anti técnica, taludes donde no se identifican medidas para el manejo de aguas de escorrentía superficial y sub superficial, así como tampoco medidas de protección y/o contención. Las vías de acceso se encuentran en terreno natural sin medidas para el manejo de las aguas de escorrentía superficial, razón por la cual se evidencian procesos erosivos en la misma.

Foto No. 3. Talud de corte costado occidental Predio 1 coordenadas N95151con.68 – E91084.77

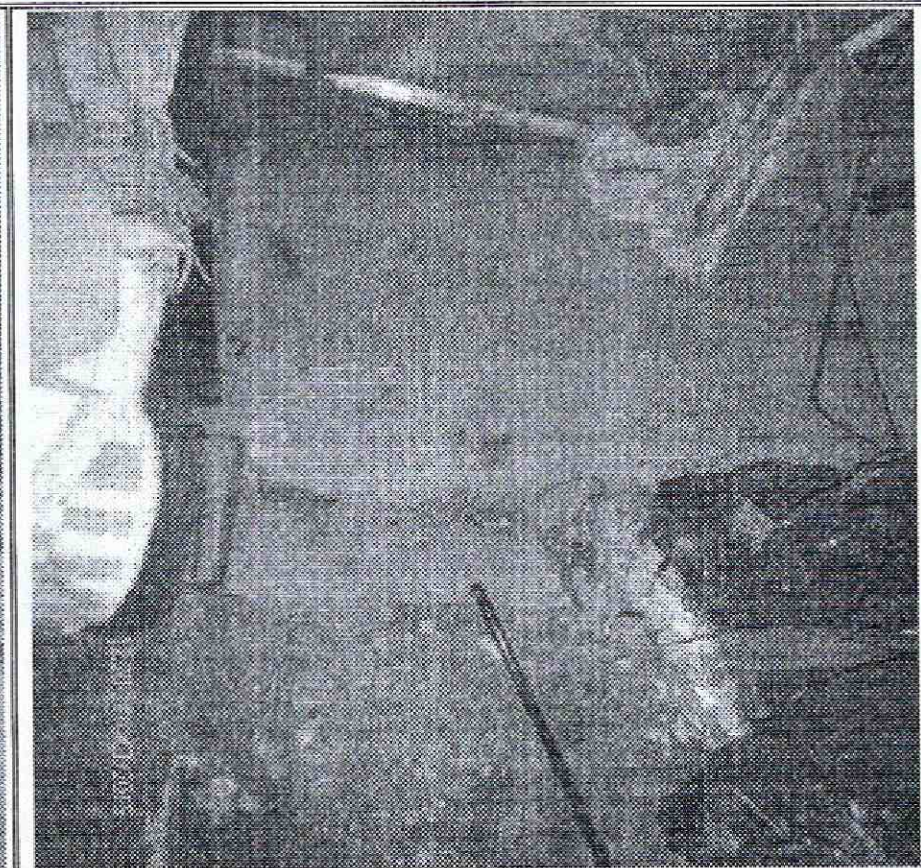
En el “PREDIO 1”, se emplaza una vivienda de un (01) nivel, construida en material de recuperación, con cubierta liviana en láminas de zinc que descansan sobre los elementos de cerramiento perimetral, los pisos de la vivienda se encuentran en terreno natural. Dadas las condiciones topográficas del sector, la vivienda fue acomodada al terreno mediante la implementación de un talud de corte sobre el costado occidental, que tiene como medidas aproximadas 1.7 metros de altura por 6.0 metros de longitud, talud en el cual no se identificaron medidas de protección y/o contención, así como tampoco medidas para el manejo de aguas de escorrentía superficial y subsuperficial (Ver fotografía 5). En el piso de la vivienda, se identifican surcos que presentan tendencia transversal y una longitud aproximada de 1.5 metros.

De igual forma, los surcos evidenciados en el piso de la vivienda, pueden estar asociados a la falta de medidas para el manejo de las aguas de escorrentía superficial de la vivienda, no se relacionan con procesos de inestabilidad del suelo.

Foto No. 4. Surcos en el piso del Predio 1 coordenadas N95151con.68 – E91084.77
