DIAGNÓSTICO TÉCNICO DI - 8632
SUBDIRECCIÓN DE ANÁLISIS DE RIESGOS Y EFECTOS DE CAMBIO CLIMÁTICO
COORDINACIÓN DE ASISTENCIA TÉCNICA
EVENTO SIRE No. 3180316

| DIRECCIÓN | Carrera 12B Este No. 89A-96 Sur | ÁREA DIRECTA | 80 m ² | | |

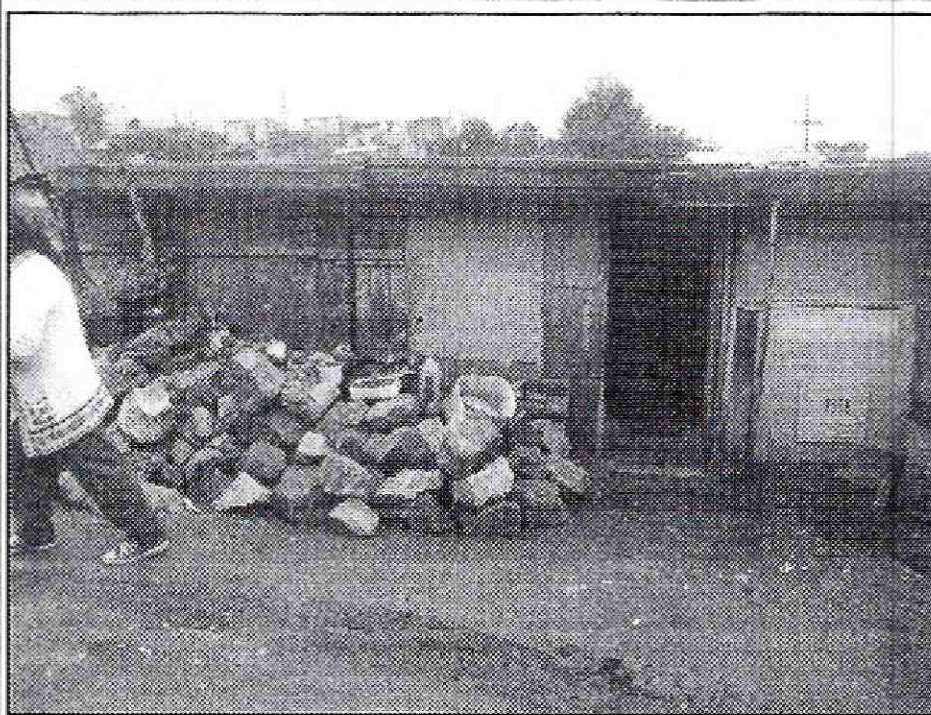
El predio de la Carrera 12B Este No. 89A-96 Sur, se localiza en la parte alta de la margen derecha de la Quebrada Arrayanal (a un metro de distancia de esta margen), y en el mismo se identificó una vivienda de un nivel construida en material de recuperación, con cubierta en teja de zinc, soportada por un entramado en madera que a su vez se apoya sobre el cerramiento de la vivienda, la cual presenta deficiencias constructivas relacionadas con el material en el que se encuentra construida.

Fotografía 1. Vista de la vivienda emplazada en el predio de la Carrera 12B Este No. 89A-96 Sur, Barrio Villa Diana de la Localidad de Usme.

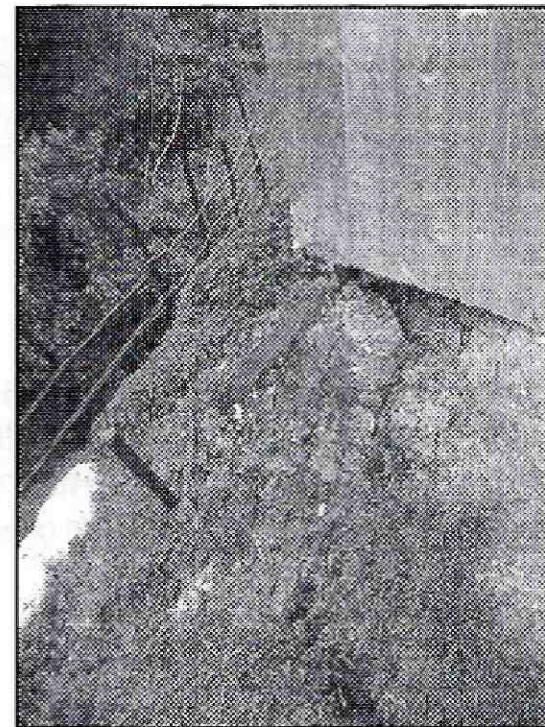
Al costado sur de la vivienda evaluada, se identificó una grieta de tracción con longitud de aproximadamente 10 metros y una abertura cercana a los 5 centímetros, lo cual es indicio de un posible proceso de remoción en masa, que involucraría un volumen de material cercano a los 5 m³, los cual se depositarían a lo largo de la margen derecha de la Quebrada y en su parte baja. Dicha grieta se identificó

en la zona de patio y baño (costado sur) de la vivienda emplazada en el predio de la Carrera 12B Este No. 89A-96 Sur; resaltando que de presentarse deterioro de las condiciones de estabilidad de la margen evaluada, pudiere generarse compromiso en la funcionalidad de la zona de patio y baño y por ende en la habitabilidad de la vivienda evaluada. Es pertinente mencionar, que no se identificó en el sector aledaño posibles afectaciones a infraestructura pública y/o privada, adicional al predio inicialmente evaluado.

Los indicios del proceso de remoción en masa identificado, pueden estar asociados a la falta de medidas de protección y manejo de las aguas de escorrentía superficial y subsuperficial en la ladera que conforma la margen derecha de la Quebrada Arrayanal, a la acción erosiva propia de la Quebrada, sumado a la saturación del terreno por la lluvias que se han presentado en el sector.

Fotografía 2. Vista de la grieta de tracción evidenciada en la corona de la margen derecha de la Quebrada Arrayanal, la cual se marca en la zona del patio y el baño de la vivienda emplazada en el predio de la Carrera 12B Este No. 89A-96 Sur.

- Se recomienda al responsable y/o responsables del predio de la Carrera 12B Este No. 89A-96 Sur, en el Barrio Villa Diana de la Localidad de Usme, acoger la recomendación de evacuación temporal y preventiva de la vivienda allí emplazada, hasta tanto se implementen las medidas que garanticen las condiciones de funcionalidad de la misma.
