DIAGNÓSTICO TÉCNICO DI - 8637
SUBDIRECCIÓN DE ANÁLISIS DE RIESGOS Y EFECTOS DE CAMBIO CLIMÁTICO
COORDINACIÓN DE ASISTENCIA TÉCNICA
EVENTO SIRE No. 3181145

ATENDIÓ: JESYCA ROSY ORJUELA AYA				SOLICITANTE: Alcaldía Local de Usme	
COE	21	MÓVIL	9	VIGENCIA: Temporal mientras no se modifique significativamente las condiciones físicas del sector	
FECHA	26 de Junio de 2015	HORA	04:45 p.m

DIRECCIÓN	Carrera 14A Este No. 74B-46 Sur	ÁREA DIRECTA	80 m ²		
BARRIO	La Flora	POBLACIÓN ATENDIDA	4		
UPZ	52 – La Flora	FAMILIAS	1	ADULTOS	2
LOCALIDAD	5 – Usme	PREDIOS EVALUADOS	1		
CHIP	AAA0145RLUZ	OFICIO REMISORIO	CR-22004

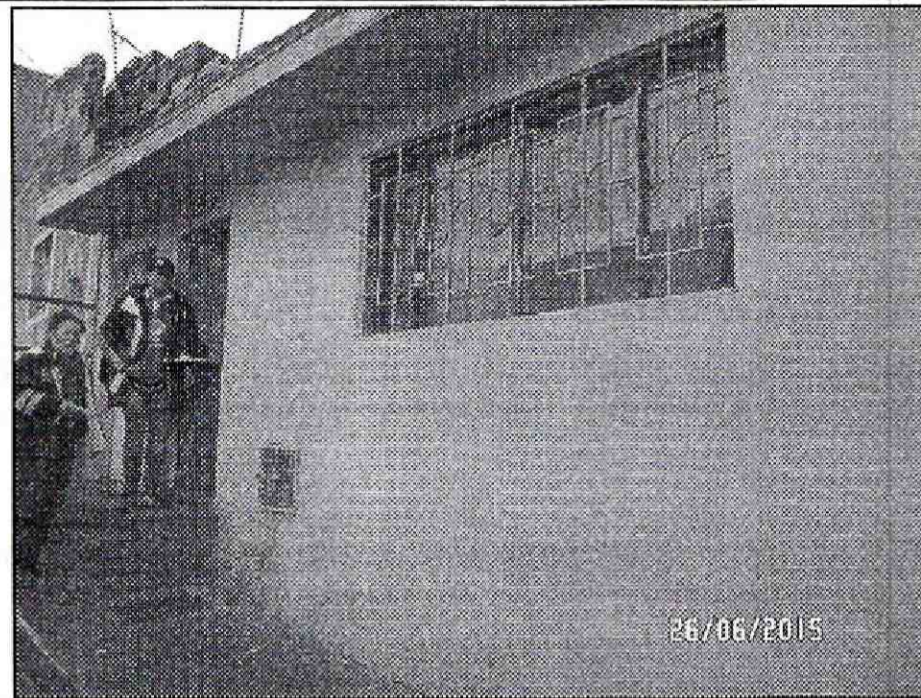
En el predio de la Carrera 14A Este No. 74B-46 Sur, se identificó una vivienda de un nivel construida en mampostería parcialmente confinada, con cubierta en concreto reforzado, vivienda que presenta deficiencias constructivas relacionadas con la ausencia de elementos de confinamiento y amarre.

Fotografía 1. Vista de la vivienda emplazada en el predio de la Carrera 14A Este No. 74B-46 Sur, en el Barrio La Flora de la Localidad de Usme.

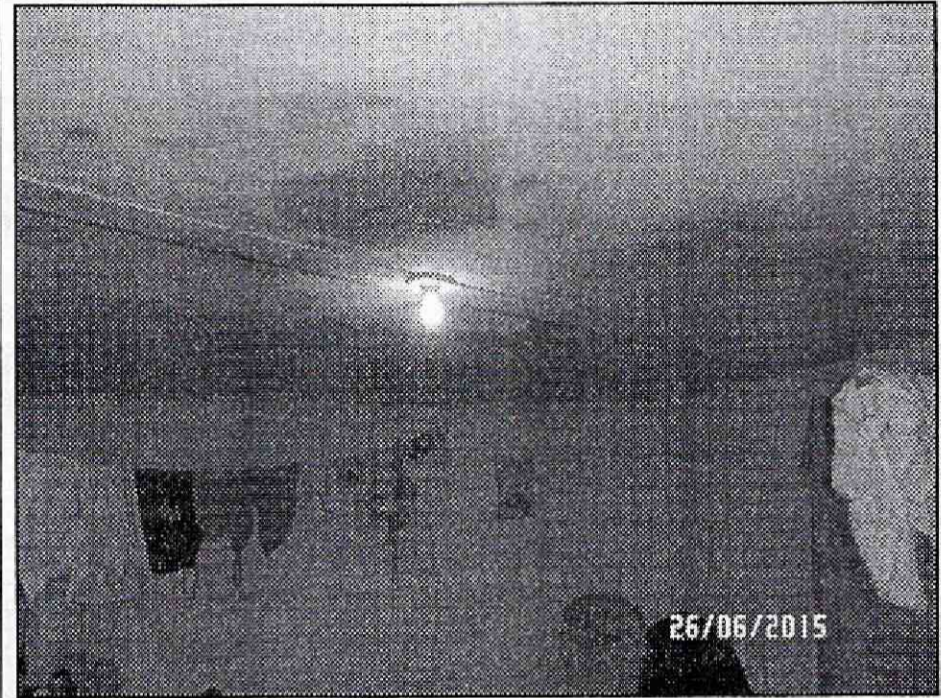
Se identificaron en la vivienda daños en la totalidad de la placa de cubierta, relacionados con grietas con longitudes cercanas a los 2 metros y aberturas de aproximadamente 5 milímetros, así como deformaciones, situación que pudiere ocasionar el colapso parcial y/o total de la misma, comprometiendo la habitabilidad de la vivienda.

Entre las posibles causas por las cuales se están presentando las afectaciones identificadas se encuentran las deficiencias constructivas de la placa, sumadas a la falta de mantenimiento preventivo en la misma.

Fotografía 2. Vista de la placa de cubierta en la que se presentan daños y deformaciones que pudieren generar el colapso parcial y/o total de la misma.

- Se recomienda al responsable y/o responsables del predio de la Carrera 14A Este No. 74B-46 Sur, en el Barrio La Flora de la Localidad de Usme, acoger la recomendación de evacuación temporal y preventiva de la vivienda allí emplazada, hasta tanto se implementen las medidas que garanticen las condiciones de funcionalidad de la misma.
- Al responsable y/o responsables del predio de la Carrera 14A Este No. 74B-46 Sur, en el Barrio La Flora de la Localidad de Usme, implementar acciones para el reforzamiento, mantenimiento y/o mejoramiento de la vivienda allí existente; esto con el fin de garantizar durante la vida útil de la misma las condiciones adecuadas para su uso.

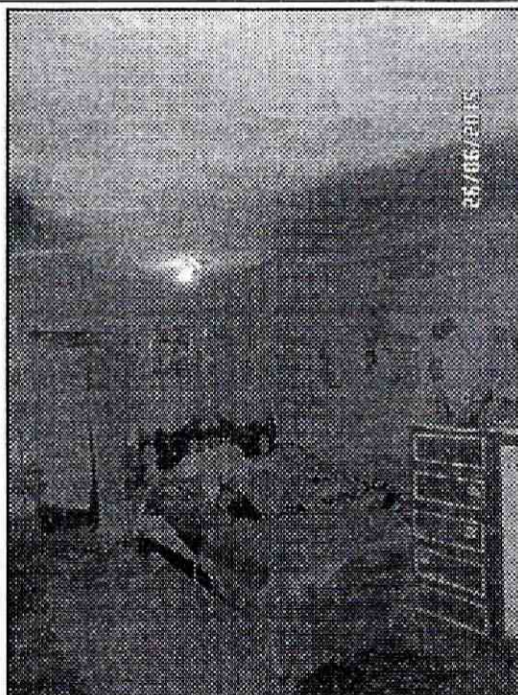
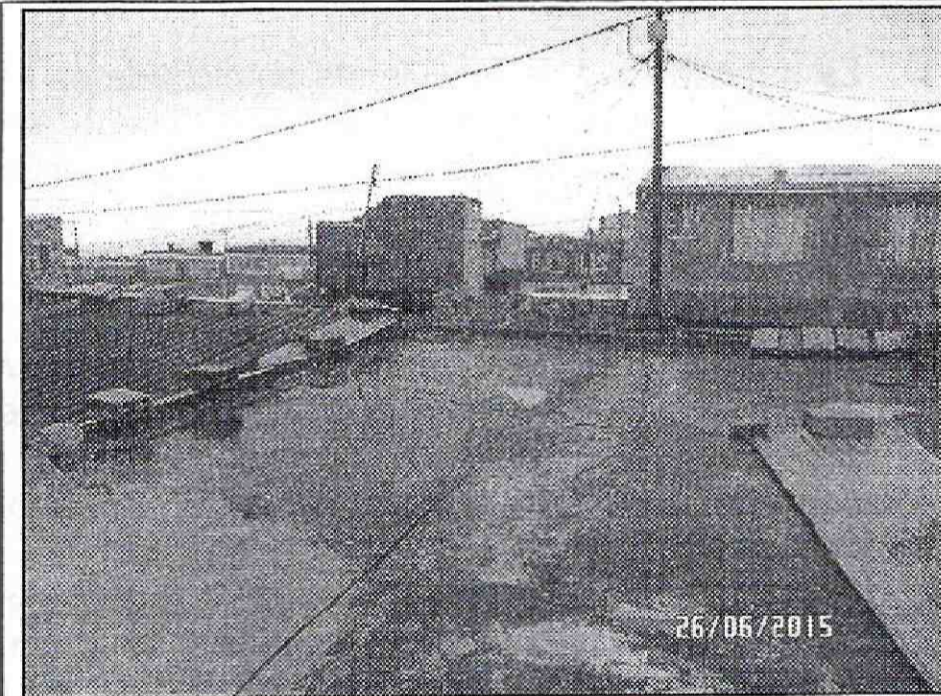
Fotografía 3 y 4. Vista de la placa de cubierta en la que se presentan daños y deformaciones que pudieren generar el colapso parcial y/o total de la misma.
