DIAGNÓSTICO TÉCNICO DI - 8639
SUBDIRECCIÓN DE ANÁLISIS DE RIESGOS Y EFECTOS DE CAMBIO CLIMÁTICO
COORDINACIÓN DE ASISTENCIA TÉCNICA
EVENTO SIRE No. 3181343

DIRECCIÓN	Calle 75A Bis Sur No. 13C-29 Este Calle 75A Bis Sur No. 13C-19 Este	ÁREA DIRECTA	250 m ²		
BARRIO	La Flora	POBLACIÓN ATENDIDA	15		
UPZ	52 – La Flora	FAMILIAS	2	ADULTOS	11
LOCALIDAD	5 – Usme	NIÑOS	4		
CHIP	AAA0145RBMS AAA0145RBLW	PREDIOS EVALUADOS	2		
		OFICIO REMISORIO	CR-22006

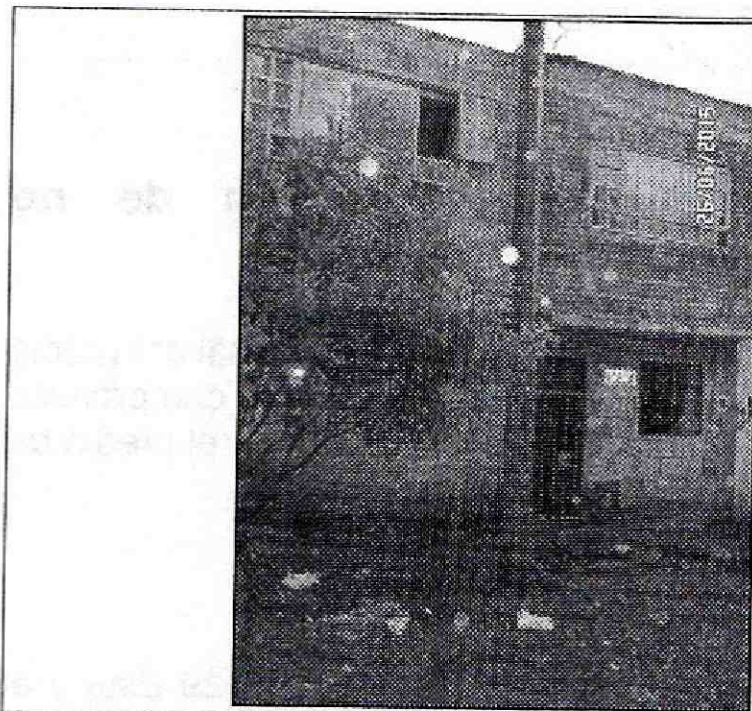
En el predio de la Calle 75A Bis Sur No. 13C-29 Este, se identificó una vivienda de dos niveles construida en mampostería parcialmente confinada, con cubierta liviana en teja zinc, soportada por un entramado en madera que a su vez se apoya sobre los muros de cerramiento de la misma, vivienda que presenta

deficiencias constructivas relacionadas con la ausencia de elementos de confinamiento y amarre; identificando en la misma pérdida de la cubierta a causa de un vendaval que se presentó en el sector, situación que origino debilitamiento y pérdida de verticalidad del muro que conforma la cuchilla del muro del costado occidental. Por lo que se ve comprometida la funcionalidad y habitabilidad de las habitaciones localizadas en el segundo nivel.

Fotografía 1. Vista de la vivienda emplazada en el predio de la Calle 75A Bis Sur No. 13C-29 Este, en el Barrio La Flora de la Localidad de Usme.

- Se recomienda al responsable y/o responsables del predio de la Calle 75A Bis Sur No. 13C-29 Este, en el Barrio La Flora de la Localidad de Usme, acoger la recomendación de restricción de uso del segundo nivel de la vivienda allí emplazada, hasta tanto se implementen las medidas que garanticen las condiciones de funcionalidad del mismo.
- Se recomienda al responsable y/o responsables del predio de la Calle 75A Bis Sur No. 13C-19 Este, en el Barrio La Flora de la Localidad de Usme, acoger la recomendación de restricción de uso del

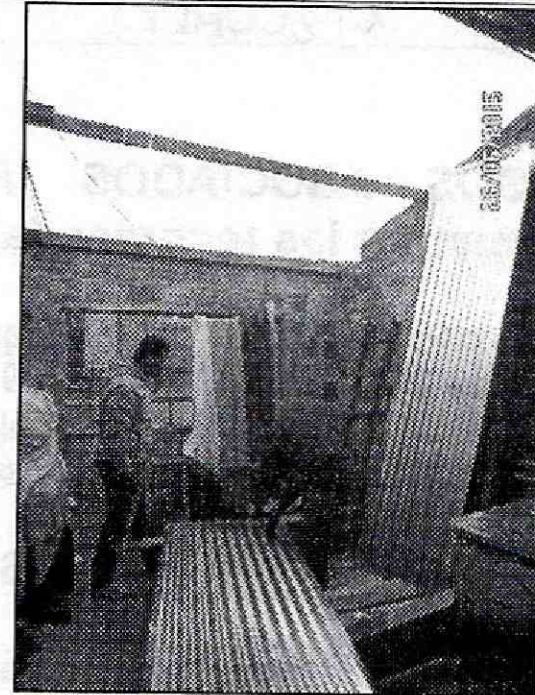
Entre las posibles causas por las cuales se están presentando las afectaciones identificadas en la vivienda emplazada en el predio de la Calle 75A Bis Sur No. 13C-29 Este, se encuentra el vendaval que se presentó en el sector, sumado a las deficiencias constructivas que presenta la vivienda.

Fotografía 2. Vista del segundo nivel de la vivienda, donde se presentó la pérdida de la cubierta, situación que se originó por un vendaval.

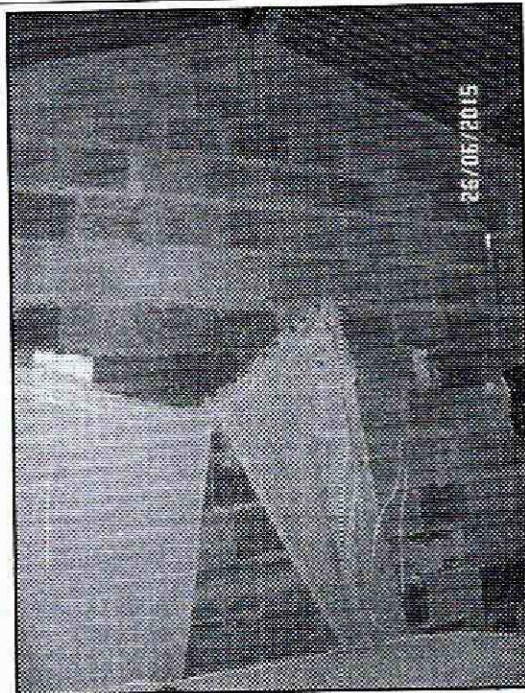
Fotografía 3. Vista del muro de cerramiento del costado occidental del predio de la Calle 75A Bis Sur No. 13C-29 Este, el cual presenta riesgo de colapso de la cuchilla.

- Colapso parcial y/o total del muro que conforma la cuchilla localizado al costado occidental del predio de la Calle 75A Bis Sur No. 13C-29 Este, en el Barrio La Flora de la Localidad de Usme, compromiso en la funcionalidad del acceso localizado al costado oriental de la vivienda emplazada en el predio de la Calle 75A Bis Sur No. 13C-19 Este, en el Barrio La Flora de la Localidad de Usme.

- La funcionalidad del segundo nivel de la vivienda emplazada en el predio de la Calle 75A Bis Sur No. 13C-29 Este, en el Barrio La Flora de la Localidad de Usme, se encuentra comprometida en la actualidad, por las afectaciones identificadas en dicho sector.
- La funcionalidad del acceso localizado al costado oriental de la vivienda emplazada en el predio de la Calle 75A Bis Sur No. 13C-19 Este, en el Barrio La Flora de la Localidad de Usme, en el Barrio La Flora de la Localidad de Usme, se encuentra comprometida en la actualidad, por la posibilidad de colapso del muro del segundo nivel del predio de la Calle 75A Bis Sur No. 13C-29 Este.

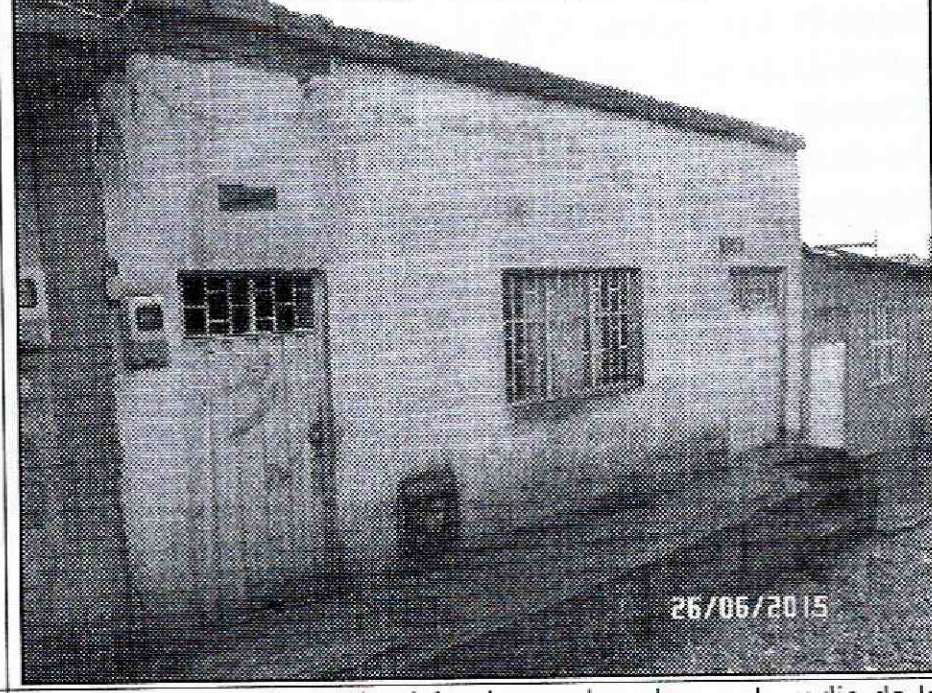
Al costado occidental del predio evaluado, en el predio de la Calle 75A Bis Sur No. 13C-19 Este, se emplaza una vivienda de un (1) nivel, construida en mampostería simple, cuenta con cubierta liviana en teja de asbesto cemento soportada por un entramado de madera que a su vez se apoya en los muros de cerramiento de la misma, vivienda que presenta deficiencias constructivas relacionadas con la ausencia de elementos de confinamiento y amarre. Dicha vivienda presenta compromiso en la funcionalidad de uno de los accesos localizados al costado oriental de la misma, por la posibilidad de colapso del muro que conforma la cuchilla (segundo nivel) de la vivienda emplazada en el predio de la Calle 75A Bis Sur No. 13C-29 Este, debido a que los escombros producto del colapso se depositarían en dicho sector.

Fotografía 4. Vista de la vivienda emplazada en el predio de la Calle 75A Bis Sur No. 13C-19 Este, en el Barrio La Flora de la Localidad de Usme.

acceso localizado al costado oriental de la vivienda allí emplazada, hasta tanto se garanticen las condiciones de seguridad de dicho sector.

- Al responsable y/o responsables de los predios de la Calle 75A Bis Sur No. 13C-29 Este y el predio de la Calle 75A Bis Sur No. 13C-19 Este, en el Barrio La Flora de la Localidad de Usme, implementar acciones para el mantenimiento de las viviendas allí existentes; esto con el fin de garantizar durante la vida útil de las mismas las condiciones adecuadas para su uso.
